710 - INSP
ISO/IEC 17020
Origineel verslag

Controlebezoek - Periodiek [Hfst 6.5]

Verslagnummer: 5/18092026/63881/75895/1

Inspectie adres: Vaderlandstraat 9 bus 101, 2610 Antwerpen (België)

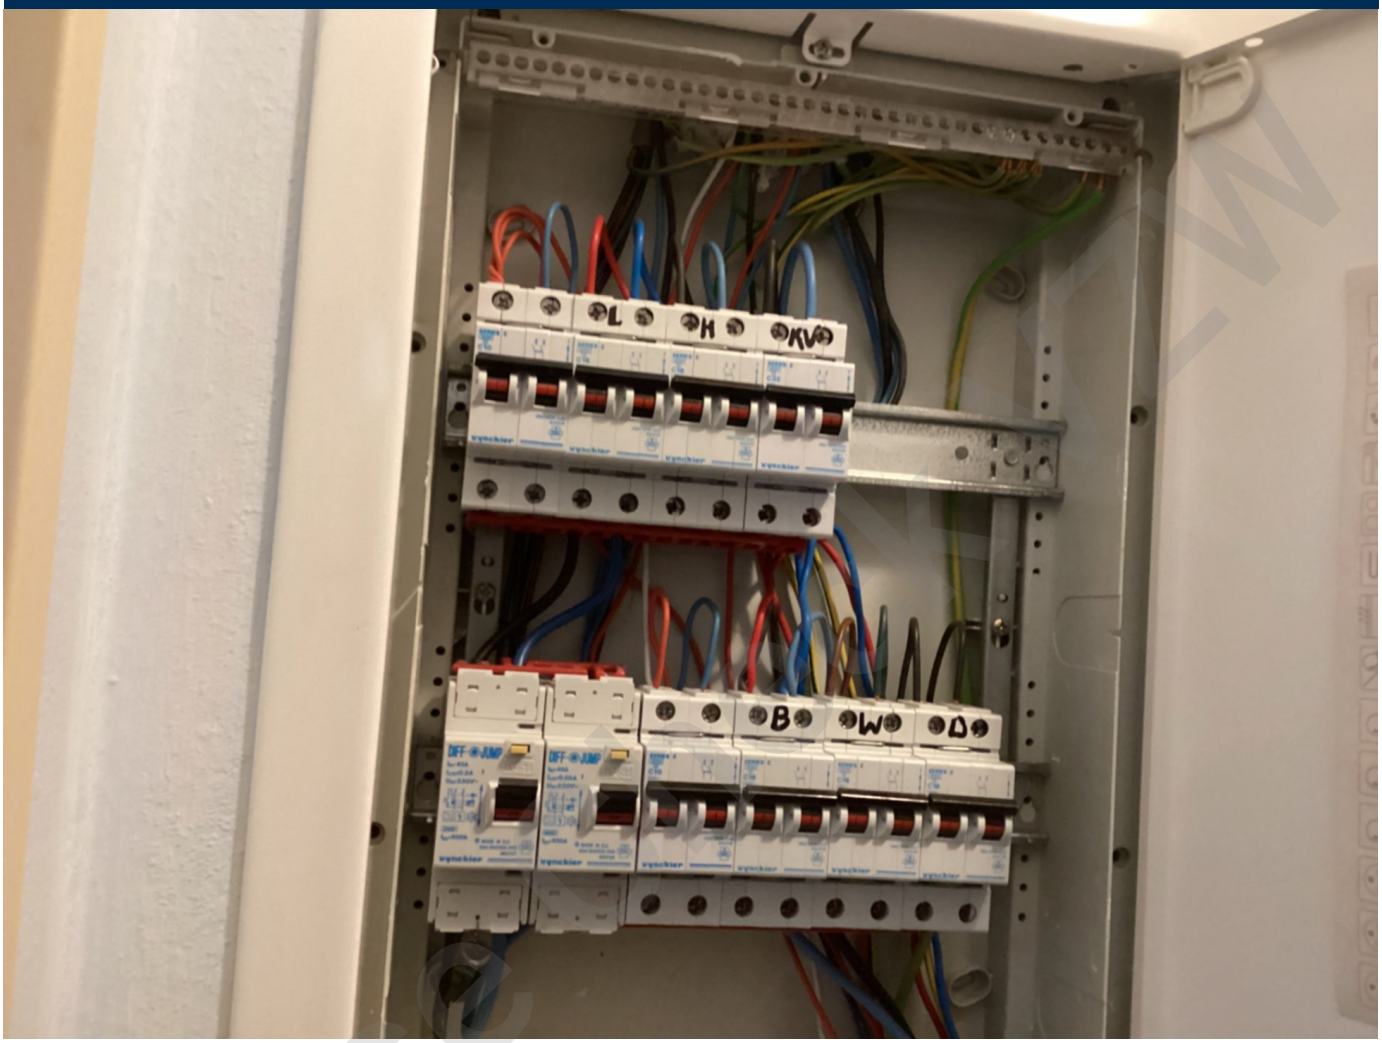
Elektrisch bord

- Het eendraadschema en situatieplan zijn niet aanwezig. - oAfd 3.1.2.1
- Het verdeelbord is onvoldoende gemarkeerd. Individuele markering, voedingsspanning en/of gevarendriehoek ontbreken. - oAfd 3.1.3.3; Afd 9.4.1
- Het materiaal heeft een onvoldoende beschermingsgraad. - Afd 2.4.3; oAfd 4.2.2.3
