Asbestinventarisattest

Rik Sauterstraat 17/002, 2140 Antwerpen

Attestnummer : **20260401-000467.000**
Uitgegeven op : **01.04.2026**
Geldig tot : **01.04.2036**

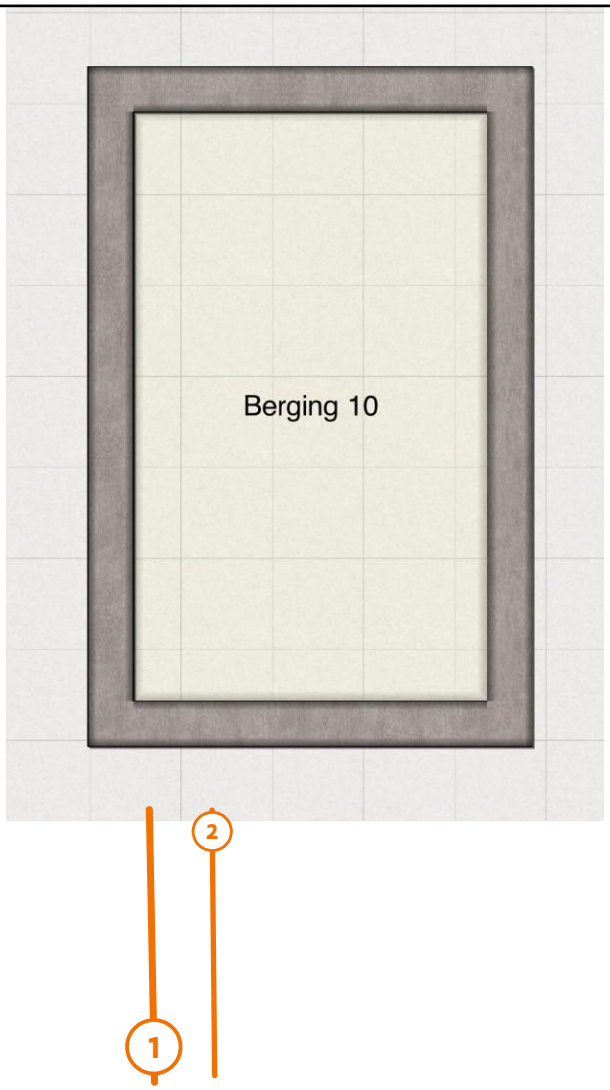
Plan 1.1: Kelderberging

Beschrijving	Type	Actie
1. Leidingisolatie (gips)	Asbestmateriaal	Verwijderen
2. Cementbuis	Asbestmateriaal	Verwijderen

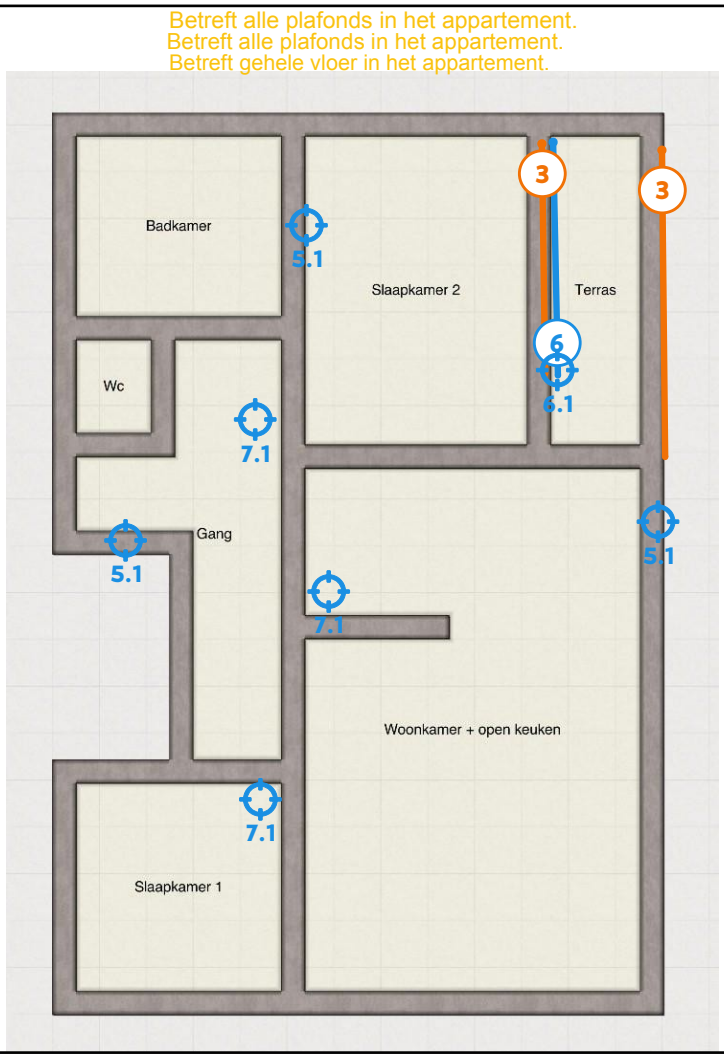
Plan 1.2: Appartement

Beschrijving	Type	Actie
3. Glasal vensterpaneel	Asbestmateriaal	Verwijderen
4. Gehele vloer	Advies	-
5. Pleisterwerk wanden	Geen asbest	-
5.1 Code: MM01	Mengmonster	-
6. Mastiek	Geen asbest	-
6.1 Code: MM03	Puntmonster	-
7. Pleisterwerk plafonds	Geen asbest	-

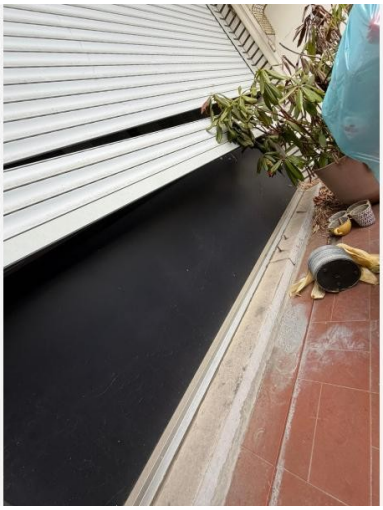
Fiche 3: Glasal vensterpaneel

Eindbeoordeling materiaalrisico	Verhoogd materiaalrisico en/of verhoogde kans op vezelvrijgave

Gebondenheid	Categorie 1: hechtgebonden in oorsprong
Asbestsoort (vezeltype)	Crocidoliet aanwezig
Asbestconcentratie	Laag (< 50%)
Afschermingsgraad van het gehele materiaal	Geheel of deels vrij aan de binnenlucht, maar geen contact met binnenluchtstromen
Toestand van het materiaal	Licht beschadigd, licht verweerd. Intacte calciumsilicaatplaat of materiaal met categorie 3-gebondenheid

Beschrijving	Glasal vensterpaneel
Omgeving	Buiten
Primaire drager	Wandopening verticaal (raam, deur, ...)
Asbestmateriaal	Plaat, paneel, tablet - Geëmailleerd, type Glasal
Bindmiddel van asbestmateriaal	Cement
Gebondenheid op basis van bindmiddel	Hecht
Hoeveelheid (oppervlakte - dikte - aantal)	• 3,00 m^2 - 1,00 cm - 2 stuks
Totaal volume	0,06 m^3
Eenvoudig bereikbaar	Ja
Bevestigingswijze	• Geklemd • Verlijmd, ingegoten, versmeerd
Identificatiemethode	De asbestdeskundige beoordeelt het materiaal als asbestverdacht en dus asbesthoudend, en dit zonder monstername. Motivatie: De monstername brengt andere schade aan dan schade die inherent is aan de monstername.
Destructieve handeling voor identificatie	Nee
Opmerking	De hoeveelheid is een zo nauwkeurig mogelijke opmeting. Hieraan kunnen evenwel geen rechten worden ontleend.

- Zorg voor een veilig beheer. Vermijd het beschadigen van het asbestmateriaal. Controleer de toestand jaarlijks op wijzigingen.
- Voer bijkomende staalname(s) uit.

- Eenvoudige handelingen: mag via doe-het-zelf of door werknemer(s) met opleidingsattest eenvoudige handelingen
  Deze toepassing kan door een aannemer die over een opleidingsattest eenvoudige handelingen beschikt of door een particulier (doe-het-zelf), verwijderd worden indien er geen verhoogd risico op vrijgave van asbestvezels (max. concentratie 0,01 vezels/cm3 - CODEX Art. VI.3-54) ontstaat en de toepassing voorafgaand wordt gefixeerd/bevochtigd; de individuele elementen zonder machinale werktuigen (boormachine, slijpschijf, hogedrukreiniger,...) en zonder breken of gooien een voor een losgemaakt worden; en ten slotte dubbel en luchtdicht verpakt weggevoerd worden naar een erkend afvalpunt (recyclagepark).

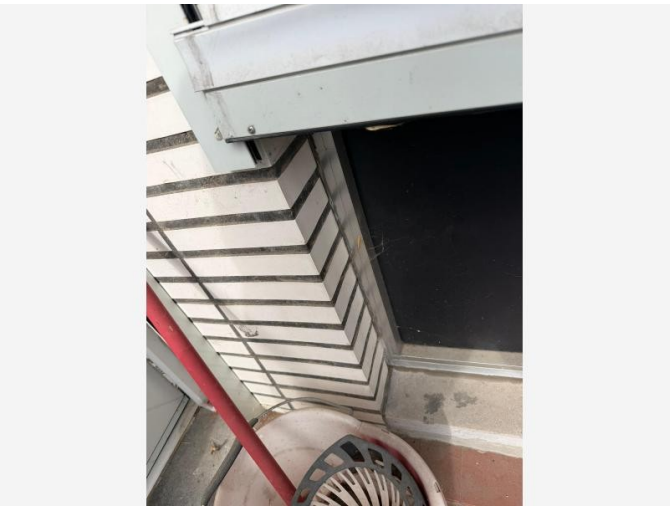
Fiche 6: Mastiek

Geen asbest

#	Type	Referentie	Resultaat
6.1	Puntmonster	MM03	Geen asbest

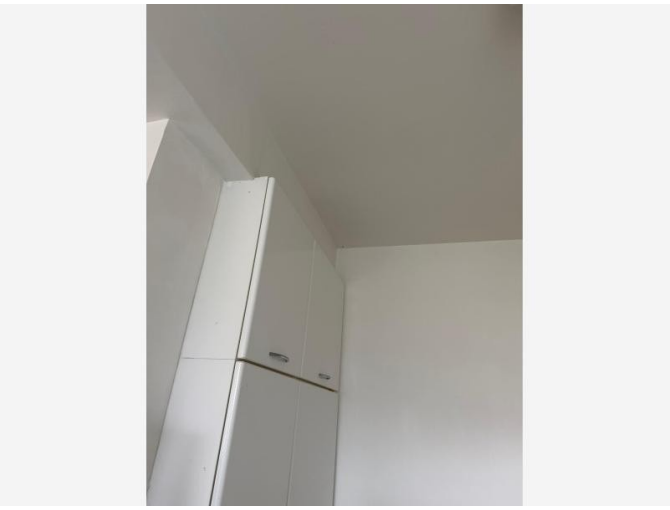
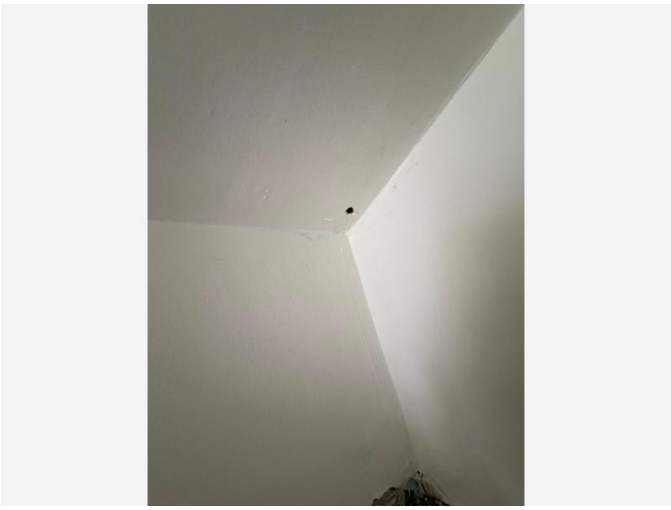
Fiche 7: Pleisterwerk plafonds

Geen asbest

#	Type	Referentie	Resultaat
7.1	Mengmonster	MM02	Geen asbest
