Asbestinventarisattest

Kapellestraat 182/B2, 2630 Aartselaar

Attestnummer : **20250423-000521.000**
Uitgegeven op : **23.04.2025**
Geldig tot : **23.04.2035**

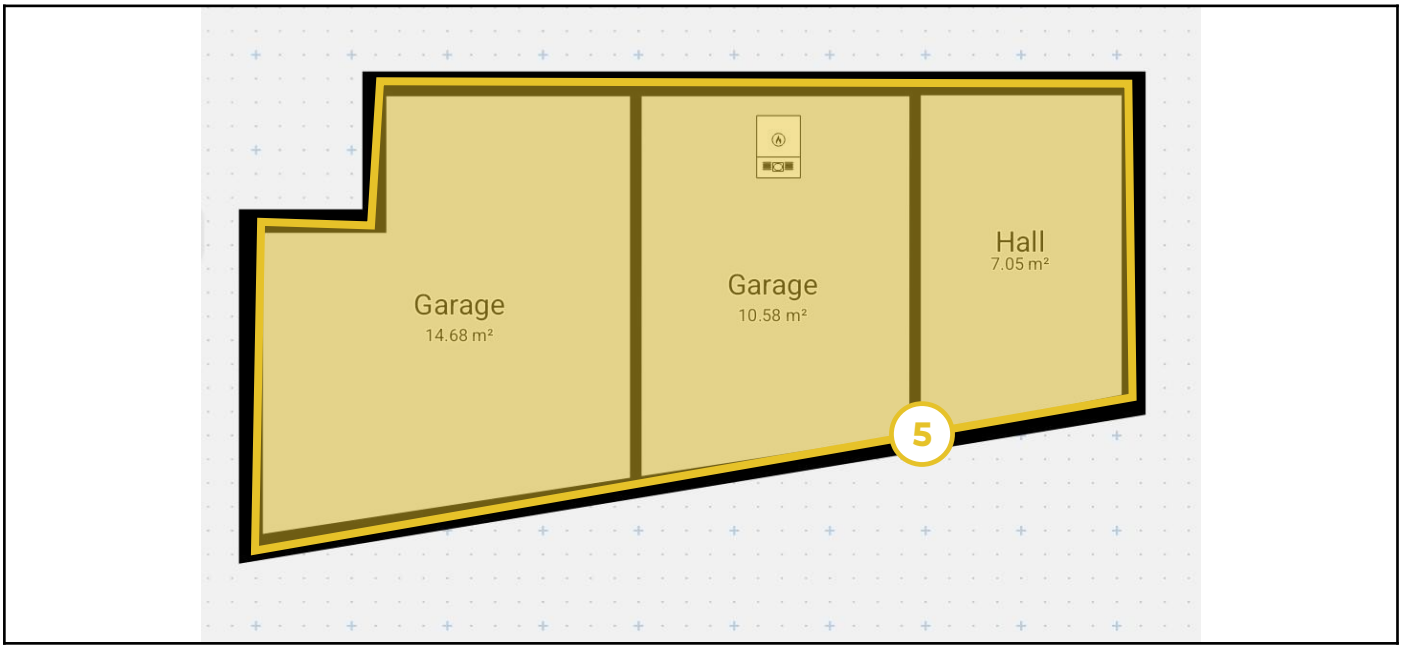
Plan 1.2: Appartement bus 2 gelijkvloers

Beschrijving	Type	Actie
5. Bakeliet elektrische installaties appartement	Asbestmateriaal	Zorgvuldig beheren

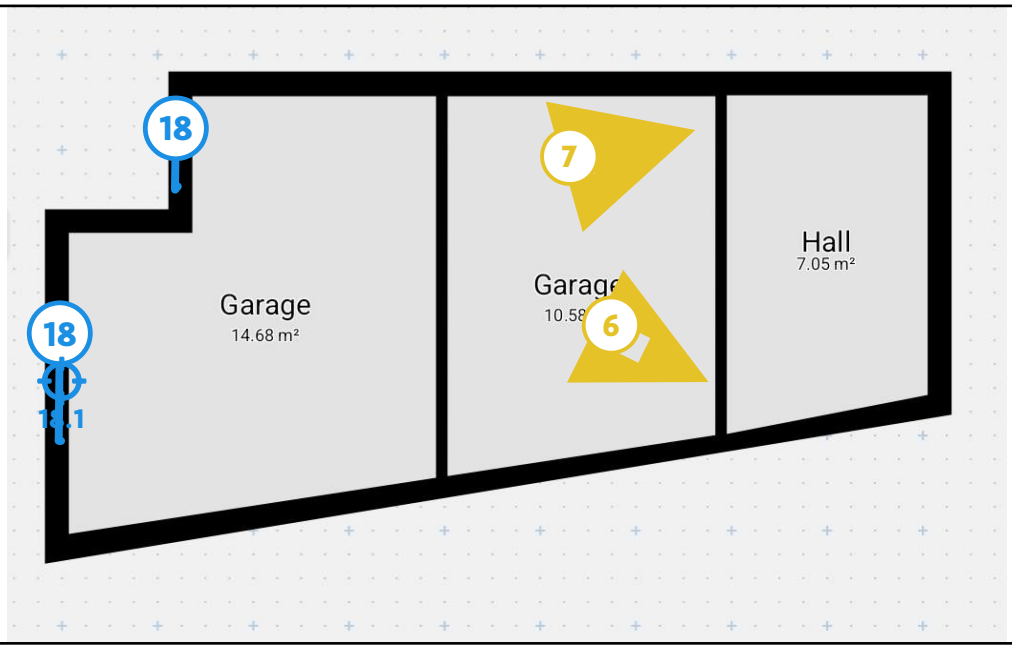
Plan 1.3: Appartement bus 2 gelijkvloers

Beschrijving	Type	Actie
6. Bakeliet tellerkast garage	Asbestmateriaal	Zorgvuldig beheren
7. Inspectieluik garage	Asbestmateriaal	Zorgvuldig beheren
18. Mastiek oud schrijnwerk garage	Geen asbest	-
18.1 Code: 4.1	Puntmonster	-

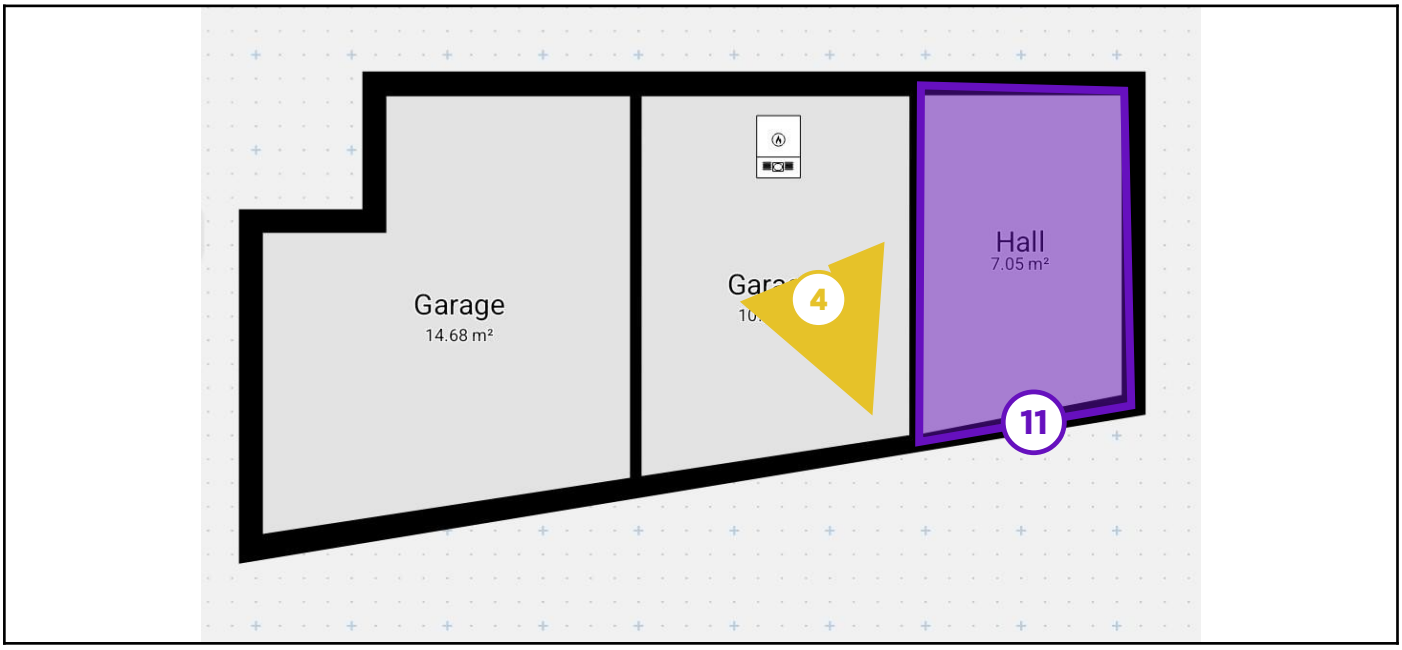
Plan 1.4: Appartement bus 2 gelijkvloers

Beschrijving	Type	Actie
4. Koker energiebocht garage	Asbestmateriaal	Zorgvuldig beheren
11. Valse plafonds appartement	Advies	-

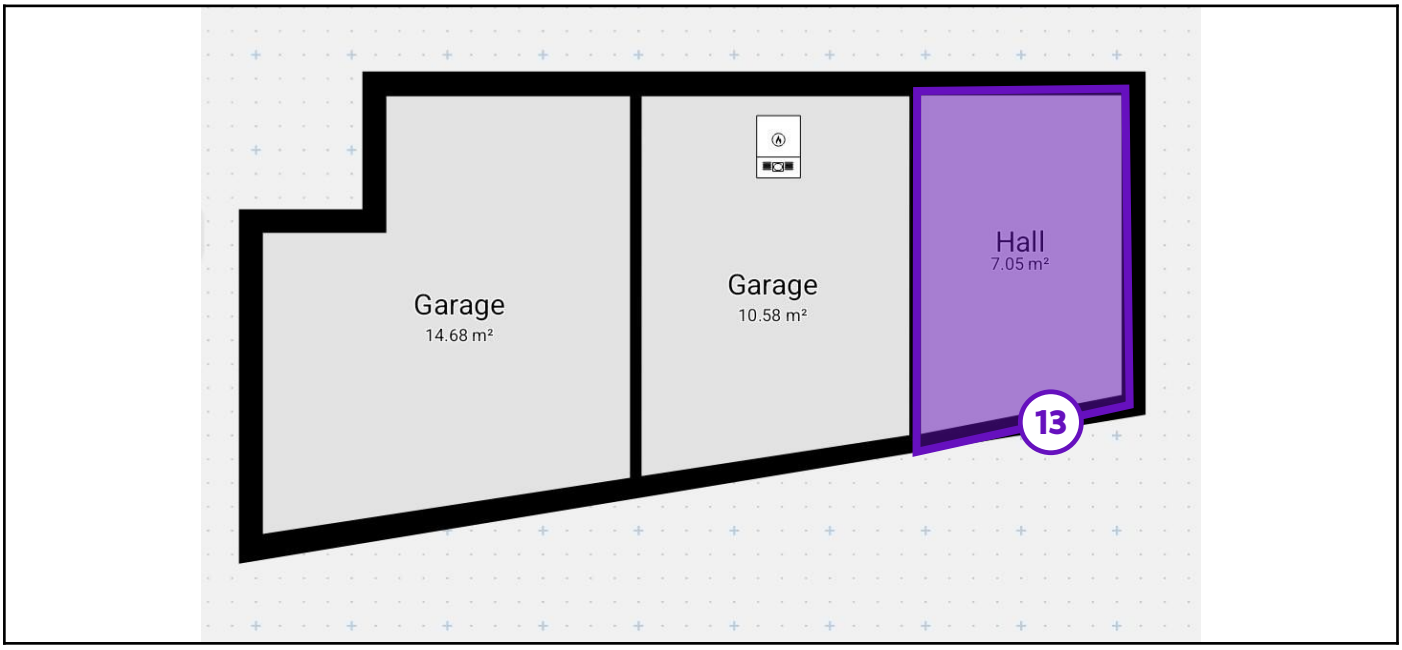
Plan 1.5: Appartement bus 2 gelijkvloers

Beschrijving	Type	Actie
13. Vloerzeilen inkomhal	Advies	-

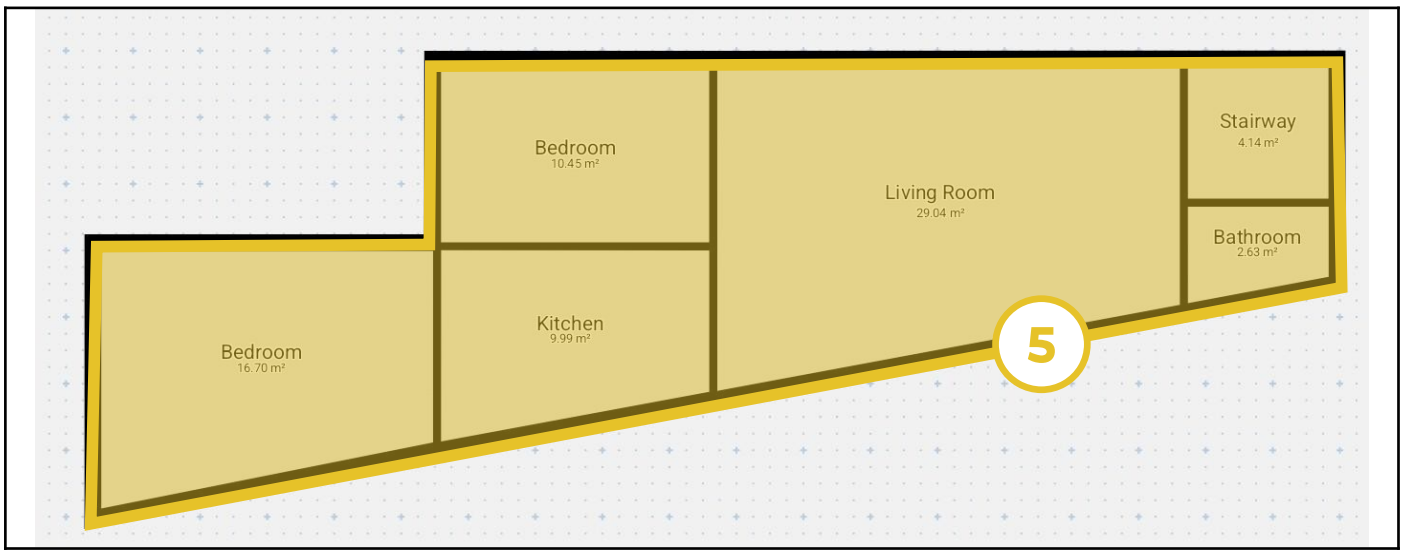
Plan 1.7: Appartement bus 2 eerste verdieping

Beschrijving	Type	Actie
5. Bakeliet elektrische installaties appartement	Asbestmateriaal	Zorgvuldig beheren

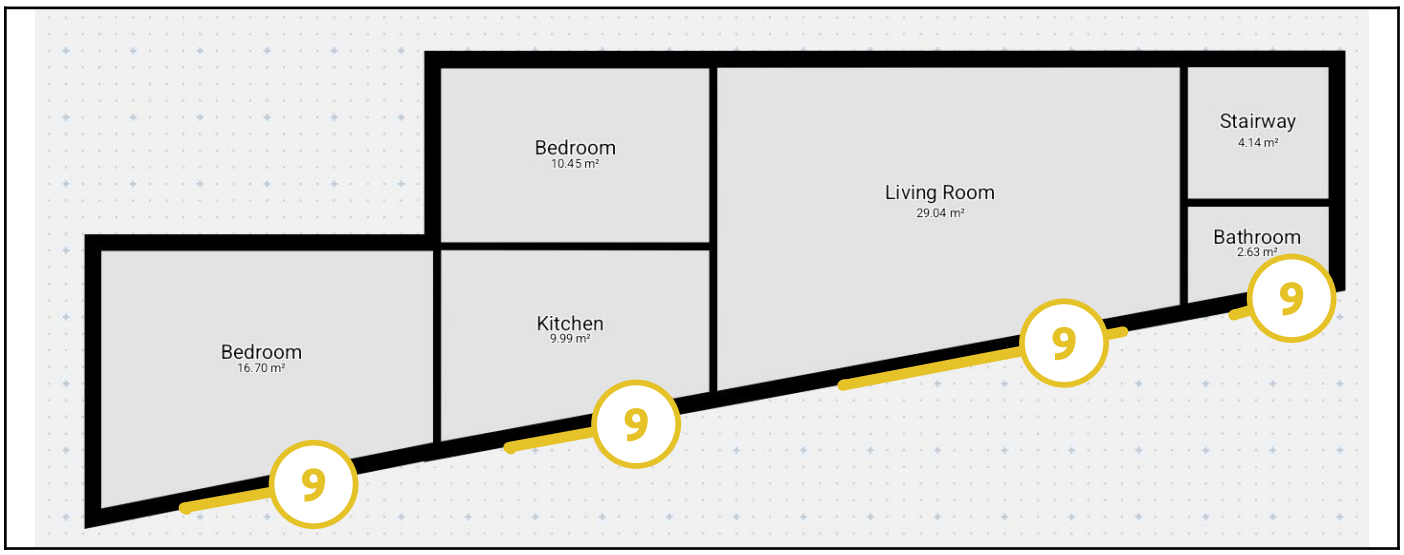
Plan 1.8: Appartement bus 2 eerste verdieping

Beschrijving	Type	Actie
9. Invulpanelen schrijnwerk appartement	Asbestmateriaal	Zorgvuldig beheren

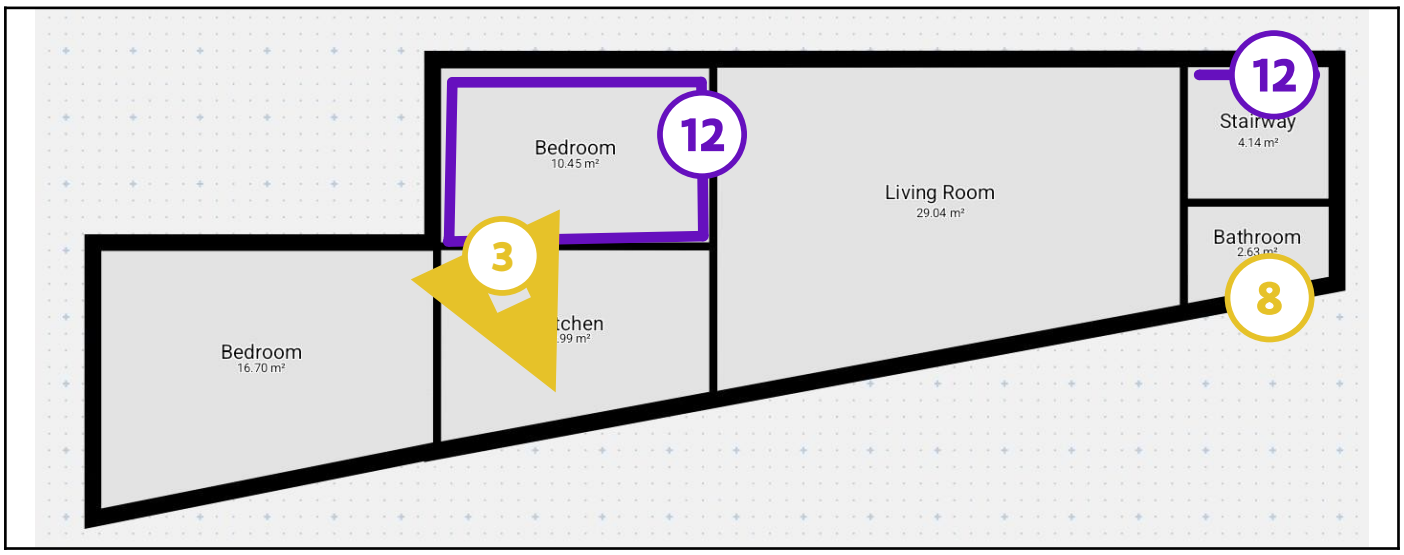
Plan 1.9: Appartement bus 2 eerste verdieping

Beschrijving	Type	Actie
3. Smeerlaag onderkant spoelbak keuken	Asbestmateriaal	Zorgvuldig beheren
8. Mastiek aluminium schrijnwerk badkamer	Asbestmateriaal	Zorgvuldig beheren
12. Rubberen plinten appartement	Advies	-

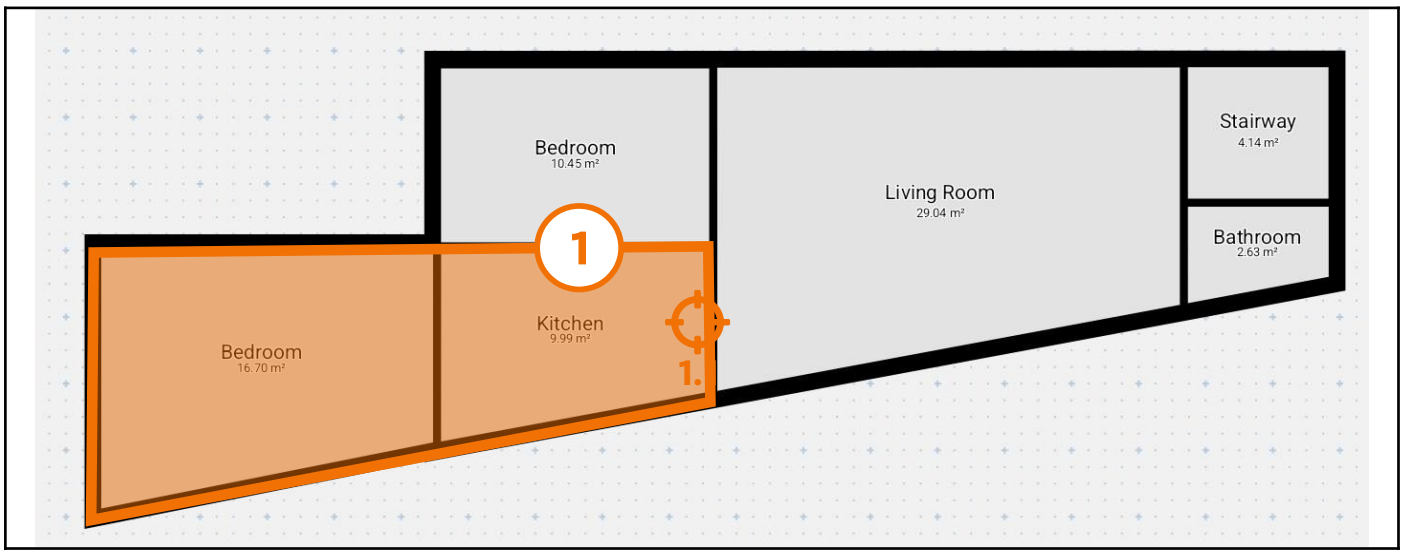
Plan 1.11: Appartement bus 2 eerste verdieping

Beschrijving	Type	Actie
1. Vloerzeil grote slaapkamer en keuken	Asbestmateriaal	Verwijderen
1.1 Code: 2.2	Puntmonster	-

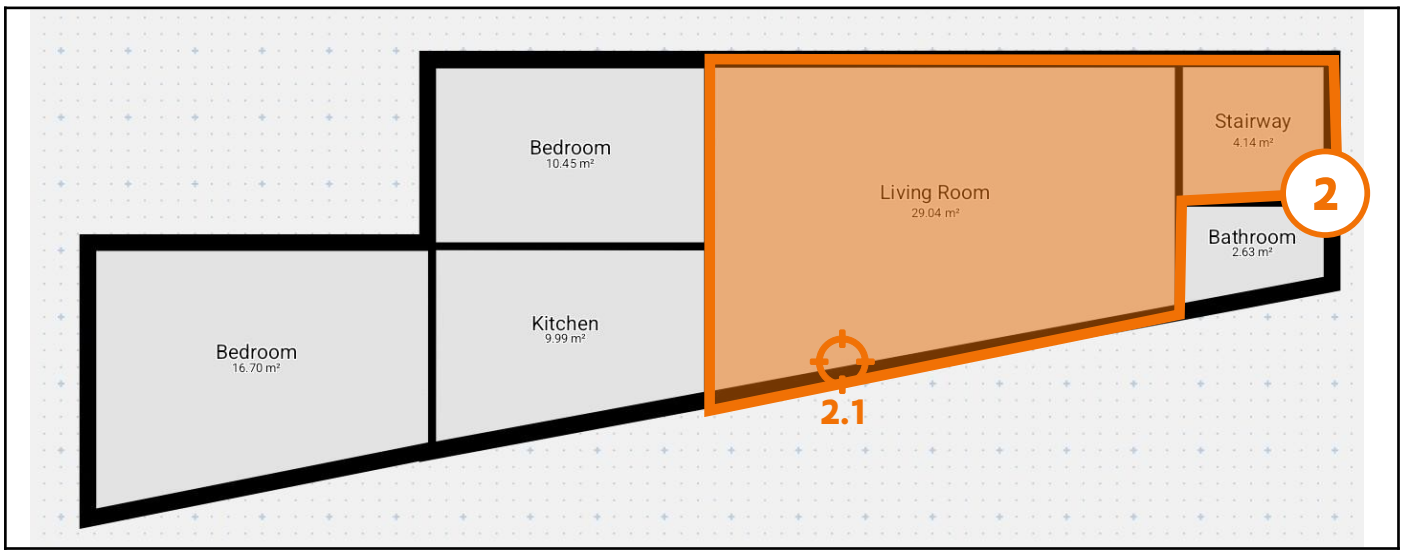
Plan 1.13: Appartement bus 2 eerste verdieping

Beschrijving	Type	Actie
2. Vloerzeil trappenhal en woonkamer	Asbestmateriaal	Verwijderen
2.1 Code: 2.3	Puntmonster	-

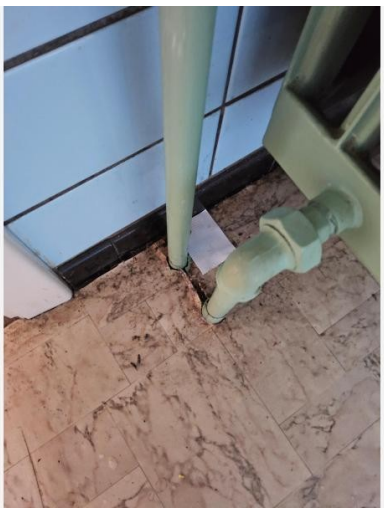
Fiche 1: Vloerzeil grote slaapkamer en keuken

Eindbeoordeling materiaalrisico	Verhoogd materiaalrisico en/of verhoogde kans op vezelvrijgave

Gebondenheid	Categorie 2: niet-hechtgebonden met matrix
Asbestsoort (vezeltype)	Alleen chrysotiel
Asbestconcentratie	Hoog (>= 50%)
Afschermingsgraad van het gehele materiaal	Geheel of deels (ook) vrij aan de binnenlucht
Toestand van het materiaal	Licht beschadigd, licht verweerd. Intact calciumsilicaatmateriaal of categorie III 'gebondenheid'

#	Type	Referentie	Resultaat
1.1	Puntmonster	2.2	Chrysotiel

- Verwijder dit asbestmateriaal zo snel mogelijk. Volg de toestand goed op.

- Hermetische zone (erkend asbestverwijderaar)
  Gezien de onvermijdelijke vrijgave van asbestdeeltjes dient deze toepassing in hermetische zone verwijderd te worden.

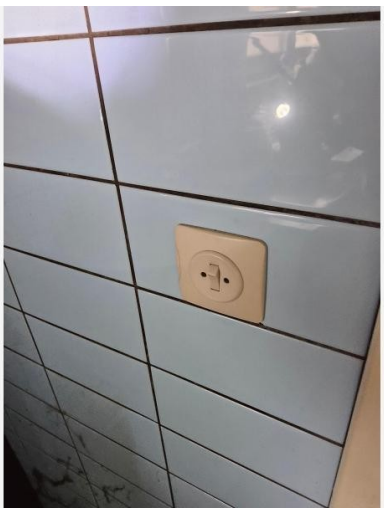
Fiche 5: Bakeliet elektrische installaties appartement

Eindbeoordeling materiaalrisico	Laag materiaalrisico en/of verlaagde kans op vezelvrijgave

Gebondenheid	Categorie 1: hechtgebonden in oorsprong
Asbestsoort (vezeltype)	Crocidoliet aanwezig
Asbestconcentratie	Laag (< 50%)
Afschermingsgraad van het gehele materiaal	Geheel of deels (ook) vrij aan de binnenlucht
Toestand van het materiaal	Onbeschadigd, niet verweerd

- Zorg voor een veilig beheer. Vermijd het beschadigen van het asbestmateriaal. Controleer de toestand jaarlijks op wijzigingen.

- Eenvoudige handelingen: mag via doe-het-zelf of door werknemer(s) met opleidingsattest eenvoudige handelingen
  Indien het materiaal niet beschadigd geraakt mag dit eventueel door een doe-het-zelver verwijderd worden. Dit is enkel mogelijk mits het nemen van de juiste voorzorgsmaatregelen, het gebruik van de nodige PBM's (een aansluitend stofmasker beschermingsklasse FFP3, een wegwerpoverall (Cat. III, Type 5 en 6) en afspoelbare schoenen). Verwijder de bakeliet toepassingen voorzichtig met handgereedschap (voorzichtig losschroeven). De asbesthoudende toepassing mag in geen geval met machinaal gereedschap verwijderd worden om het risico op vrijgave van asbestdeeltjes zo veel als mogelijk in te perken. Het afval dient hermetisch afgesloten en dubbel verpakt afgevoerd te worden naar een recyclagepark of kan opgehaald worden door een geregistreerde asbestinzamelaar.

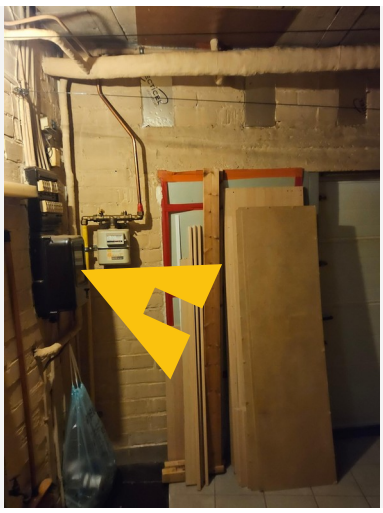
Fiche 6: Bakeliet tellerkast garage

Eindbeoordeling materiaalrisico	Laag materiaalrisico en/of verlaagde kans op vezelvrijgave

Gebondenheid	Categorie 1: hechtgebonden in oorsprong
Asbestsoort (vezeltype)	Crocidoliet aanwezig
Asbestconcentratie	Laag (< 50%)
Afschermingsgraad van het gehele materiaal	Geheel of deels (ook) vrij aan de binnenlucht
Toestand van het materiaal	Onbeschadigd, niet verweerd

- Zorg voor een veilig beheer. Vermijd het beschadigen van het asbestmateriaal. Controleer de toestand jaarlijks op wijzigingen.

- Eenvoudige handelingen: mag via doe-het-zelf of door werknemer(s) met opleidingsattest eenvoudige handelingen
  Opgelet: De meterkast is eigendom van de netbeheerder en mag niet door de eigenaar van de woning worden verwijderd. Vervanging zal op termijn worden uitgevoerd door daartoe bevoegd en opgeleid personeel van de netbeheerder.

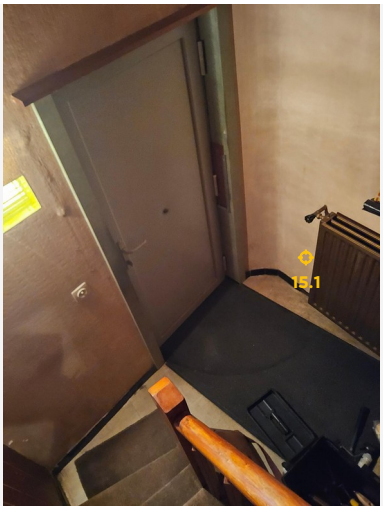
Fiche 15: Pleisterwerk binnenmuren appartement

Geen asbest

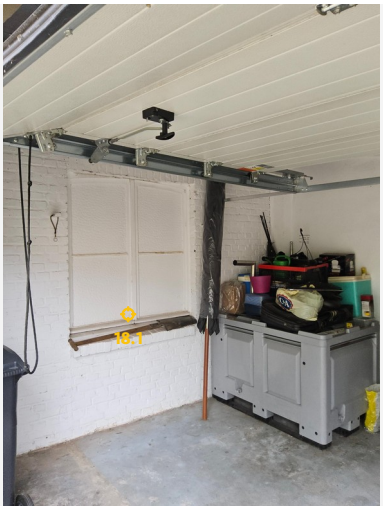
Fiche 18: Mastiek oud schrijnwerk garage

Geen asbest
