Asbestinventarisattest

Ramskapellestraat 36, 2600 Antwerpen

Attestnummer : **20261018-000049.000**
Uitgegeven op : **18.10.2026**
Geldig tot : **18.10.2036**

Niet-asbestveilig

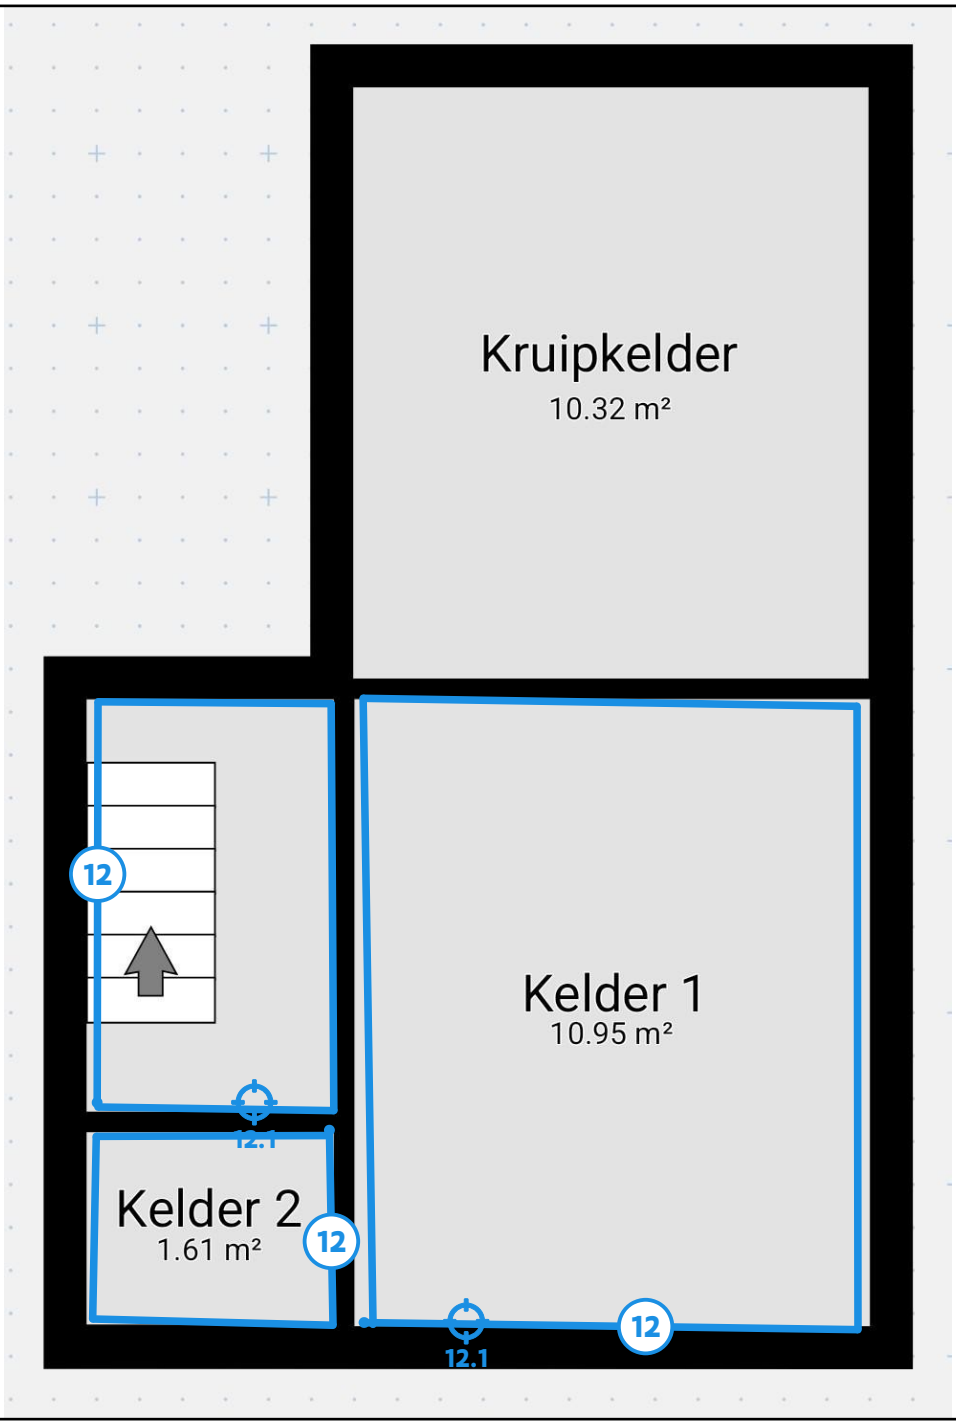
Plan 1.1: Kelder

Beschrijving	Type	Actie
12. Cementering binnenwanden kelder	Geen asbest	-
12.1 Code: 1.2	Mengmonster	-

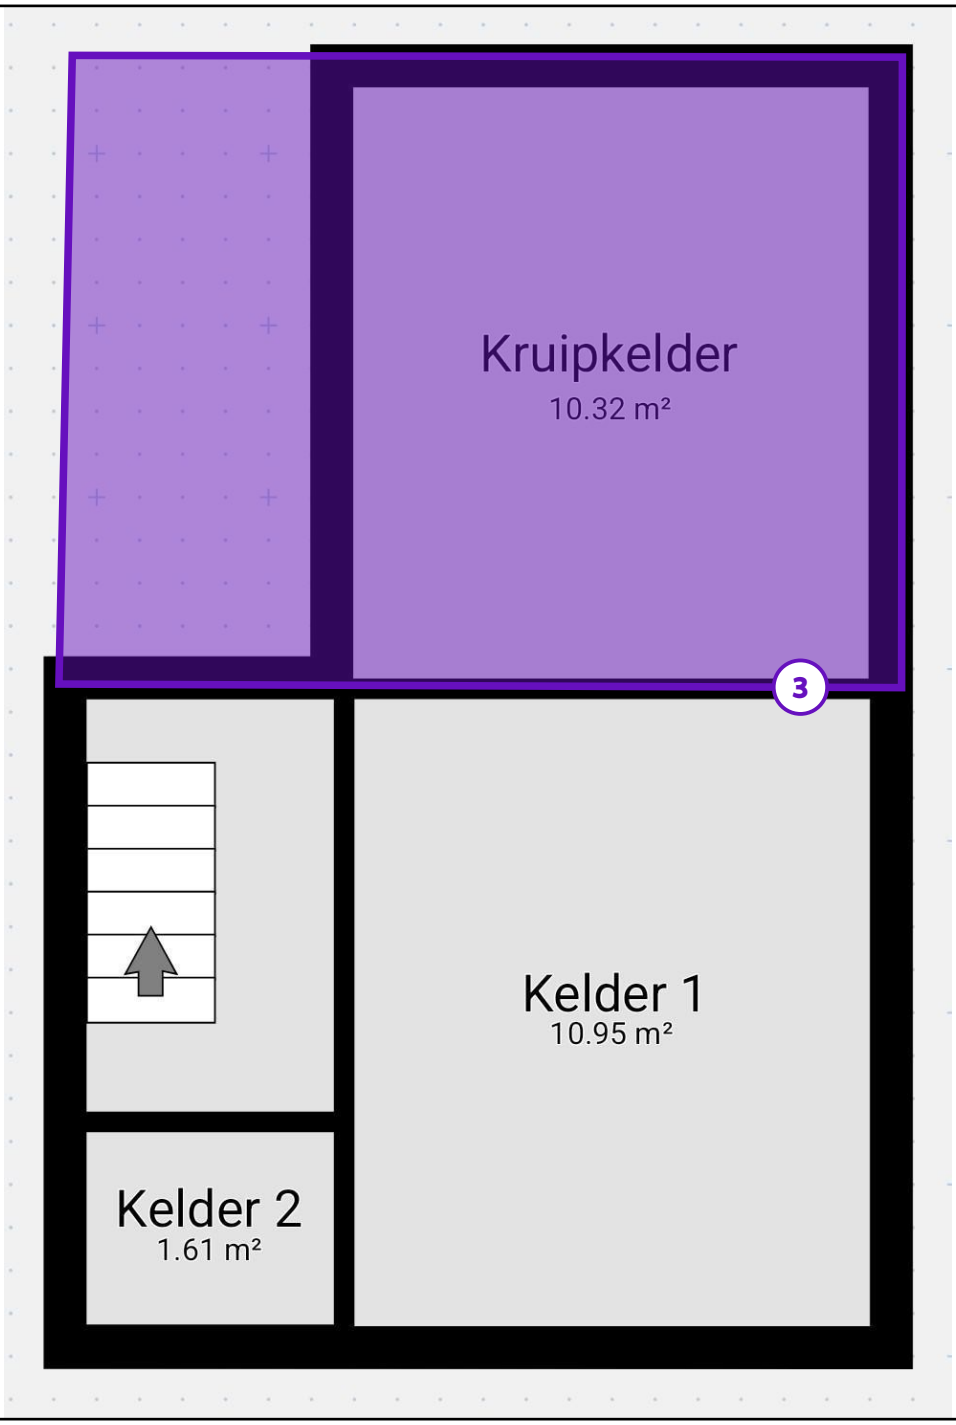
Plan 1.2: Kelder

Beschrijving	Type	Actie
3. Kruipkelder(s)	Beperking	-

Uitleg van de asbestdeskundige: Hoogte circa 90 cm. Slechts een beperkte inspectie mogelijk vanuit het toegangsluik in kelder 1. Mogelijks nog een tweede kruipkelder aanwezig achter de trap. Deze ruimte is niet waarneembaar en kan niet onderzocht worden.

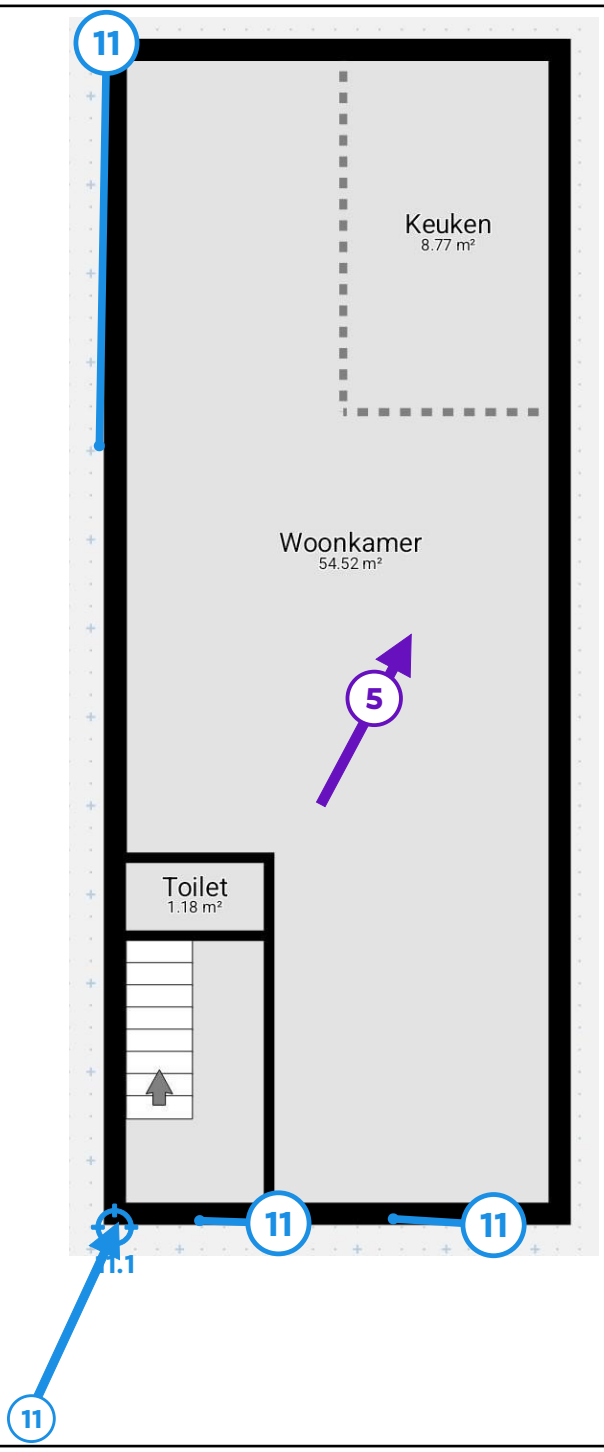
Plan 1.4: Gelijkvloers

Beschrijving	Type	Actie
5. Zuil woonkamer	Advies	-
11. Cementering buitengevels woning	Geen asbest	-

11.1 Code: 1.3	Mengmonster	-

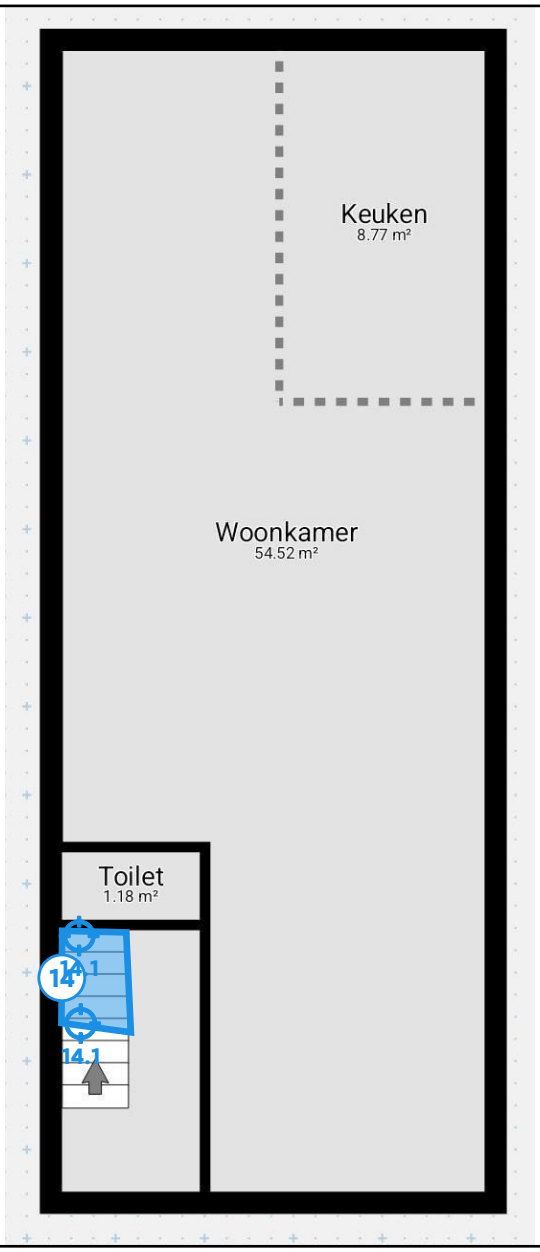
Plan 1.5: Gelijkvloers

Beschrijving	Type	Actie
14. Lijmlaag vloertegels kelderluik inkomhal	Geen asbest	-
14.1 Code: 5.1	Mengmonster	-

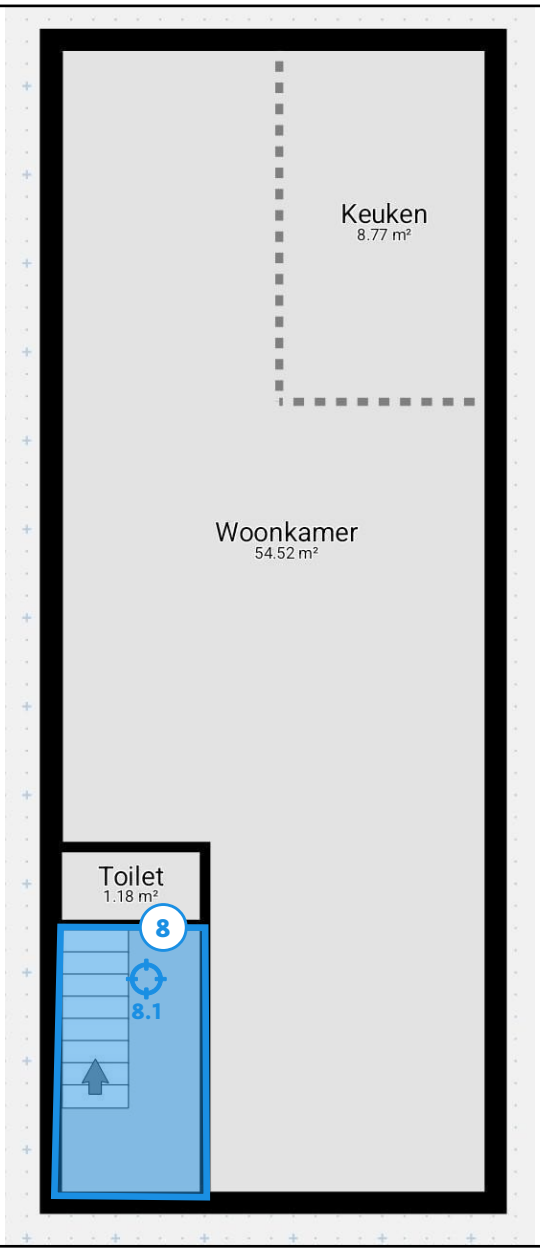
Plan 1.6: Gelijkvloers

Beschrijving	Type	Actie
8. Pleisterwerk plafonds woning	Geen asbest	-
8.1 Code: 2.1	Mengmonster	-

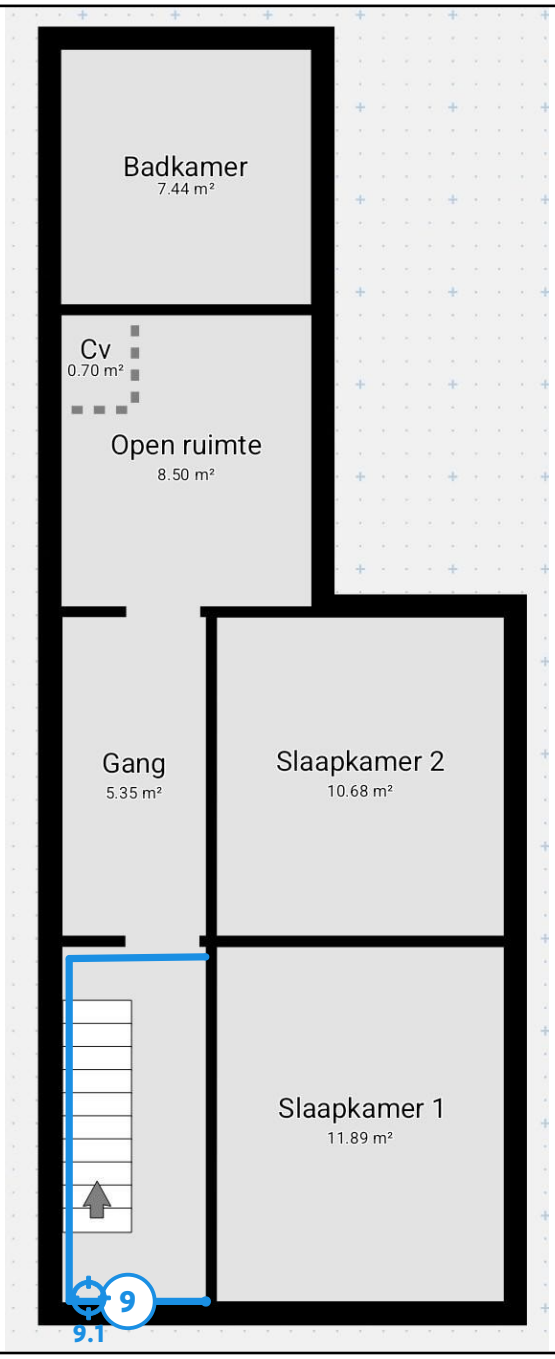
Plan 1.7: Eerste verdieping

Beschrijving	Type	Actie
9. Pleisterwerk binnenmuren woning	Geen asbest	-
9.1 Code: 1.1	Mengmonster	-

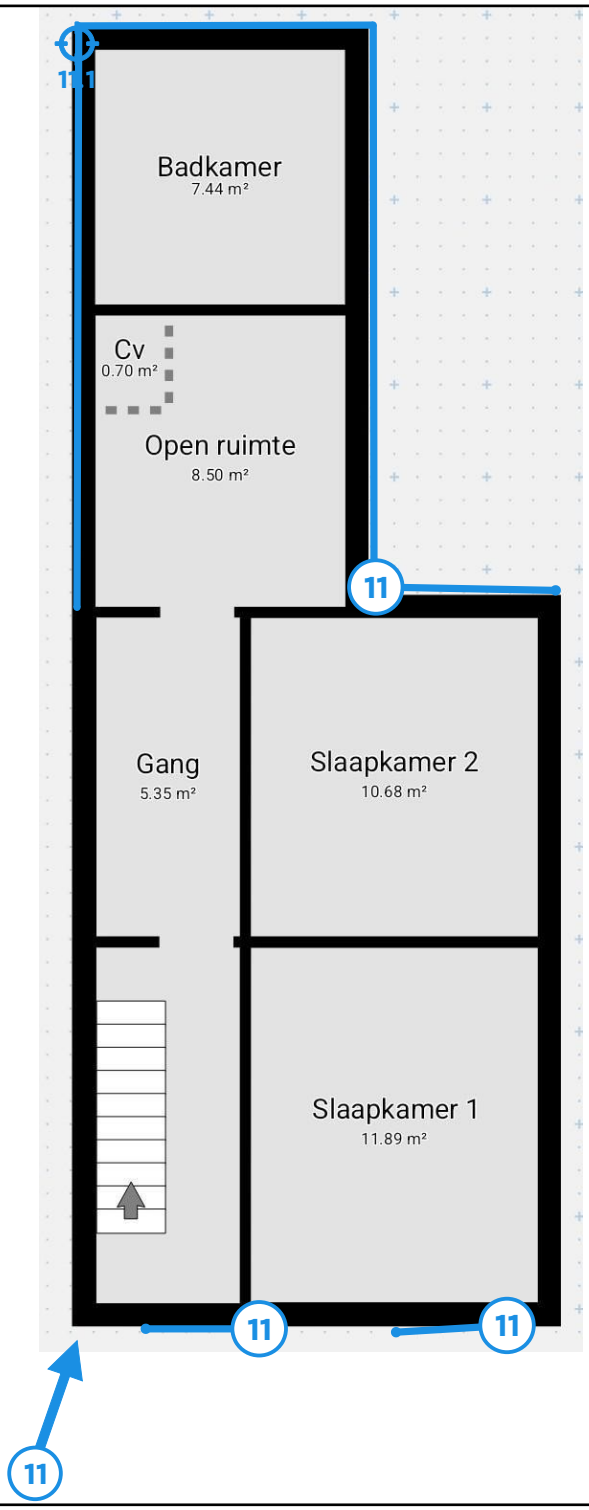
Plan 1.8: Eerste verdieping

Beschrijving	Type	Actie
11. Cementering buitengevels woning	Geen asbest	-

11.1 Code: 1.3	Mengmonster	-

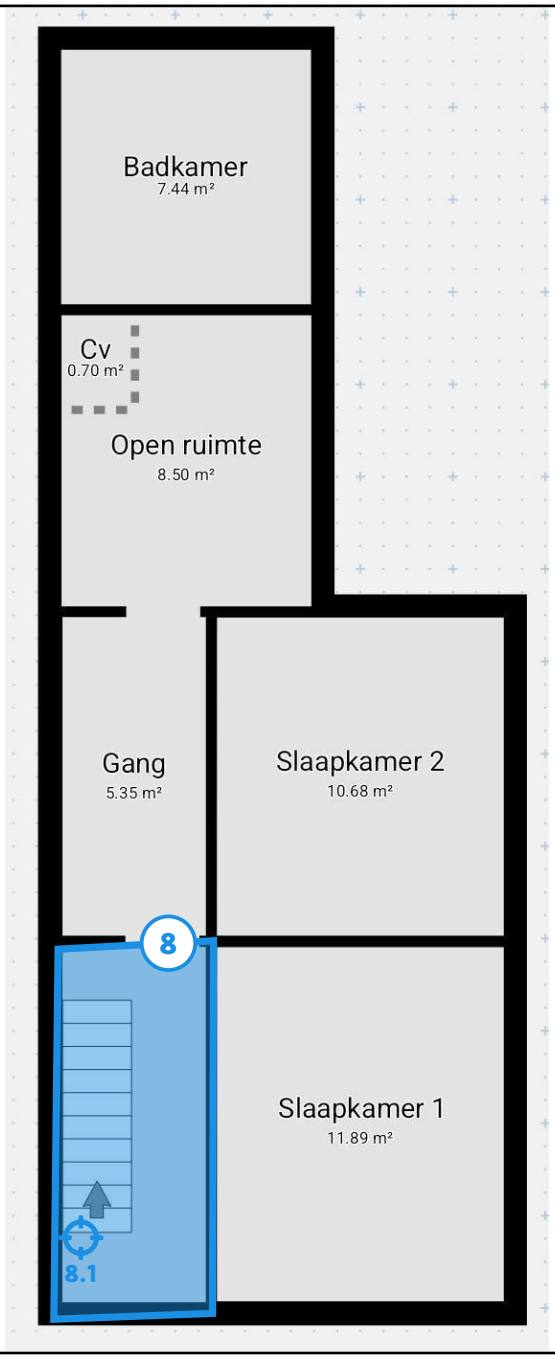
Plan 1.9: Eerste verdieping

Beschrijving	Type	Actie
8. Pleisterwerk plafonds woning	Geen asbest	-
8.1 Code: 2.1	Mengmonster	-

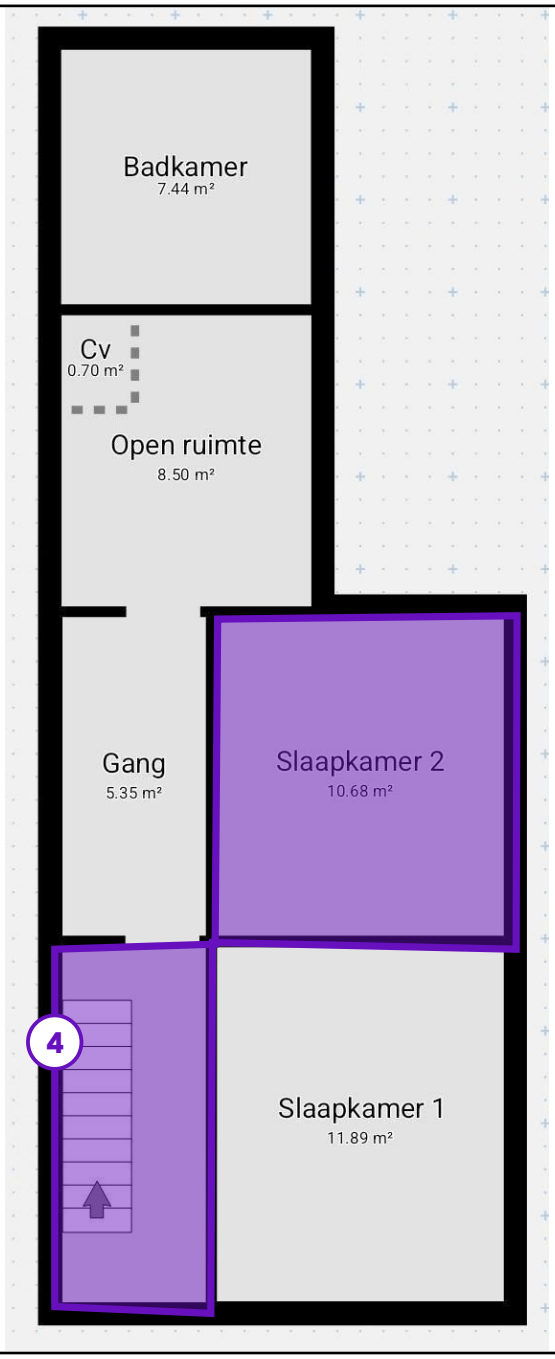
Plan 1.10: Eerste verdieping

Beschrijving	Type	Actie
4. Vloerzeilen 2e verdieping, trappenhal 1e verdieping en slpk. 2 woning	Advies	-

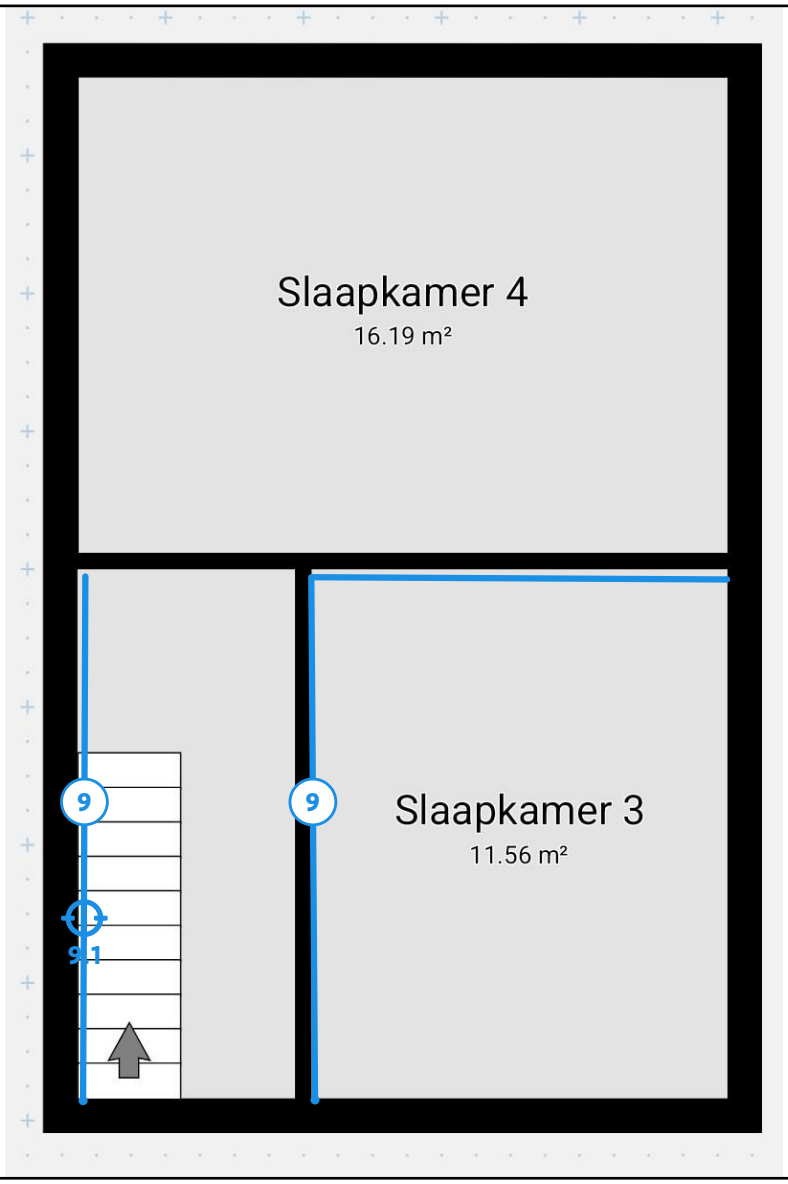
Plan 1.11: Tweede verdieping

Beschrijving	Type	Actie
9. Pleisterwerk binnenmuren woning	Geen asbest	-
9.1 Code: 1.1	Mengmonster	-

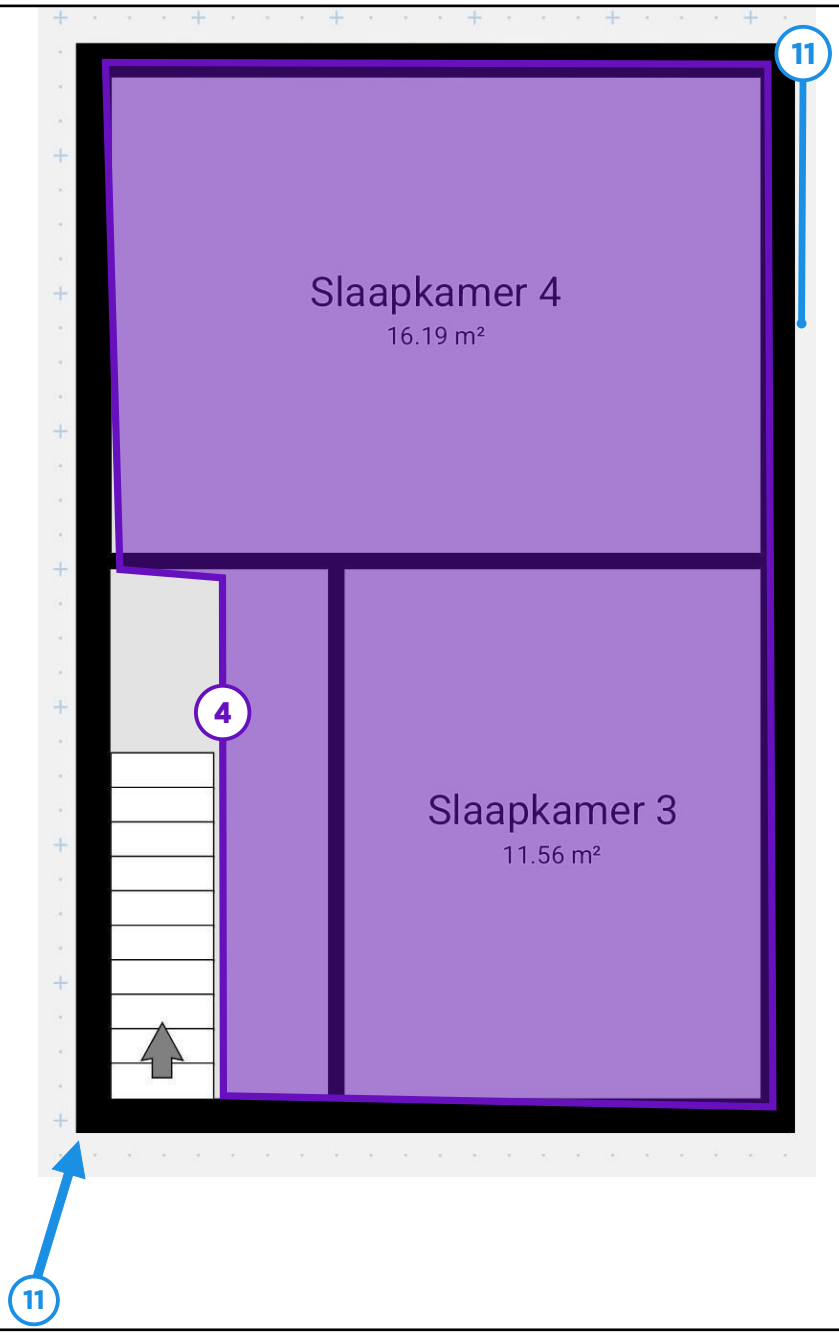
Plan 1.12: Tweede verdieping

Beschrijving	Type	Actie
4. Vloerzeilen 2e verdieping, trappenhal 1e verdieping en slpk. 2 woning	Advies	-
11. Cementering buitengevels woning	Geen asbest	-

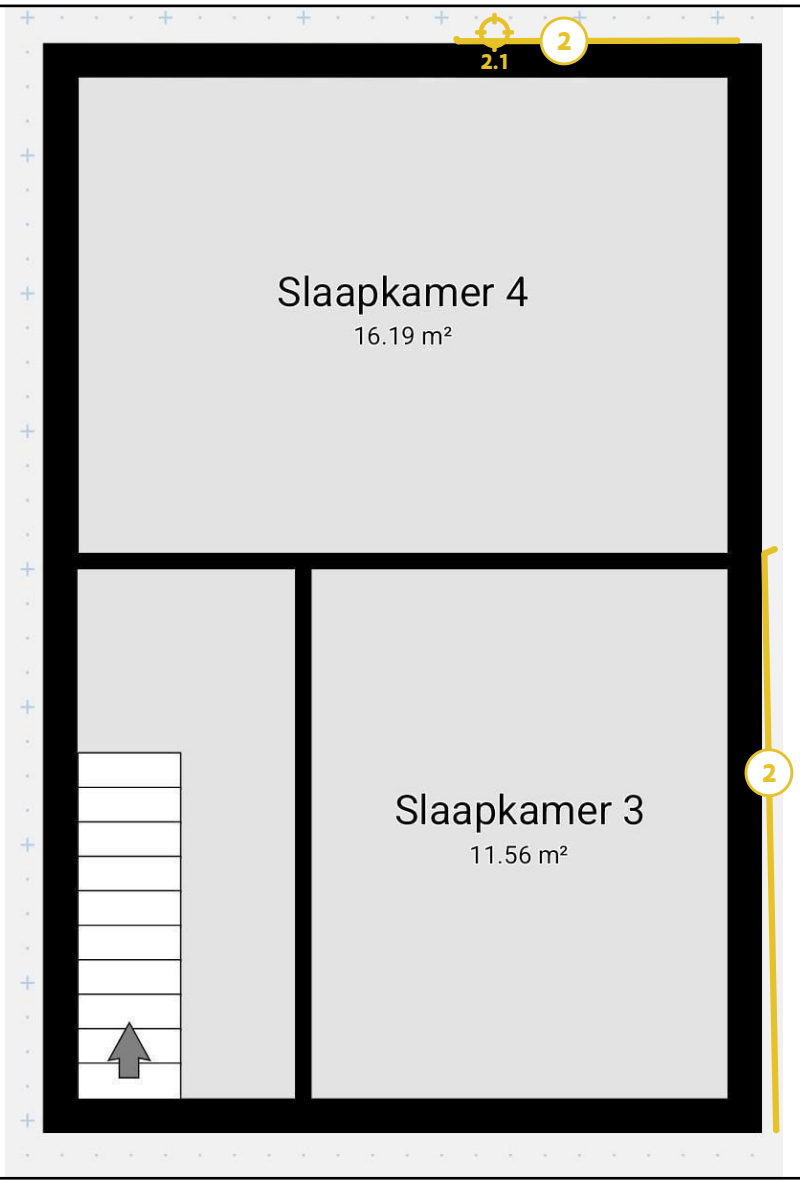
Plan 1.13: Tweede verdieping

Beschrijving	Type	Actie
2. (Restanten) Oude roofing achtergevel en zijgevel woning	Asbestmateriaal	Zorgvuldig beheren
2.1 Code: 3.2	Puntmonster	-

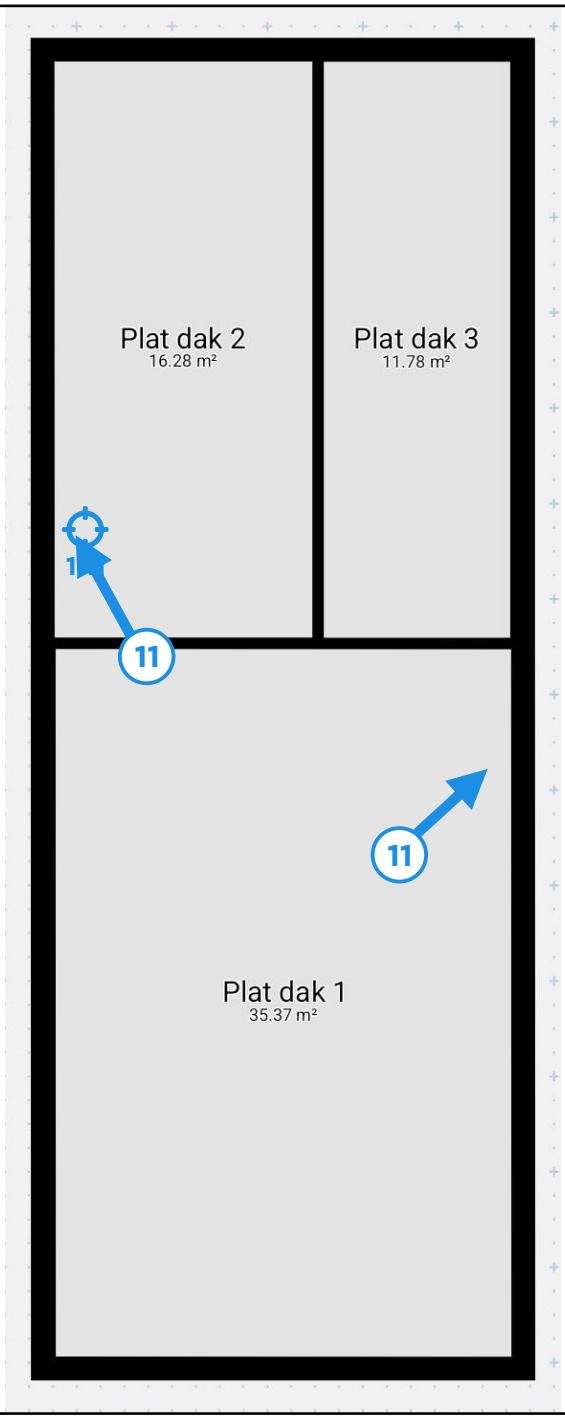
Plan 1.14: Daken

Beschrijving	Type	Actie
11. Cementering buitengevels woning	Geen asbest	-
11.1 Code: 1.3	Mengmonster	-

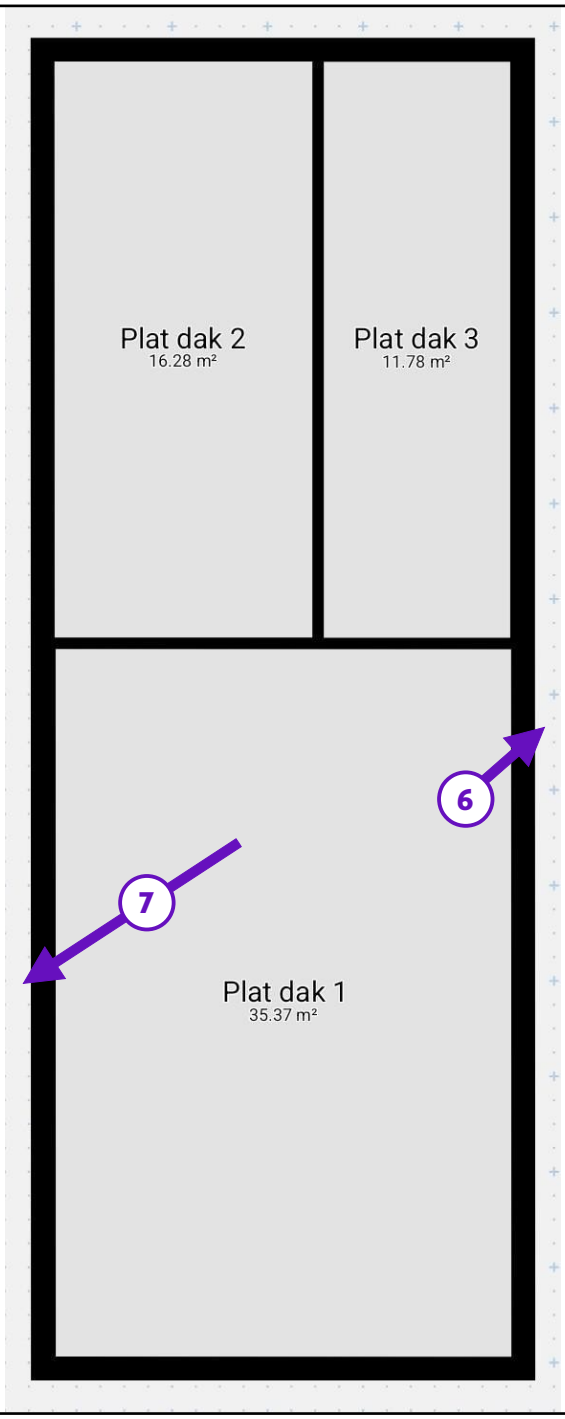
Plan 1.15: Daken

Beschrijving	Type	Actie
6. Rookgaskanaal aanpalende woning - rechts	Advies	-
7. Rookgaskanaal aanpalende woning - links	Advies	-

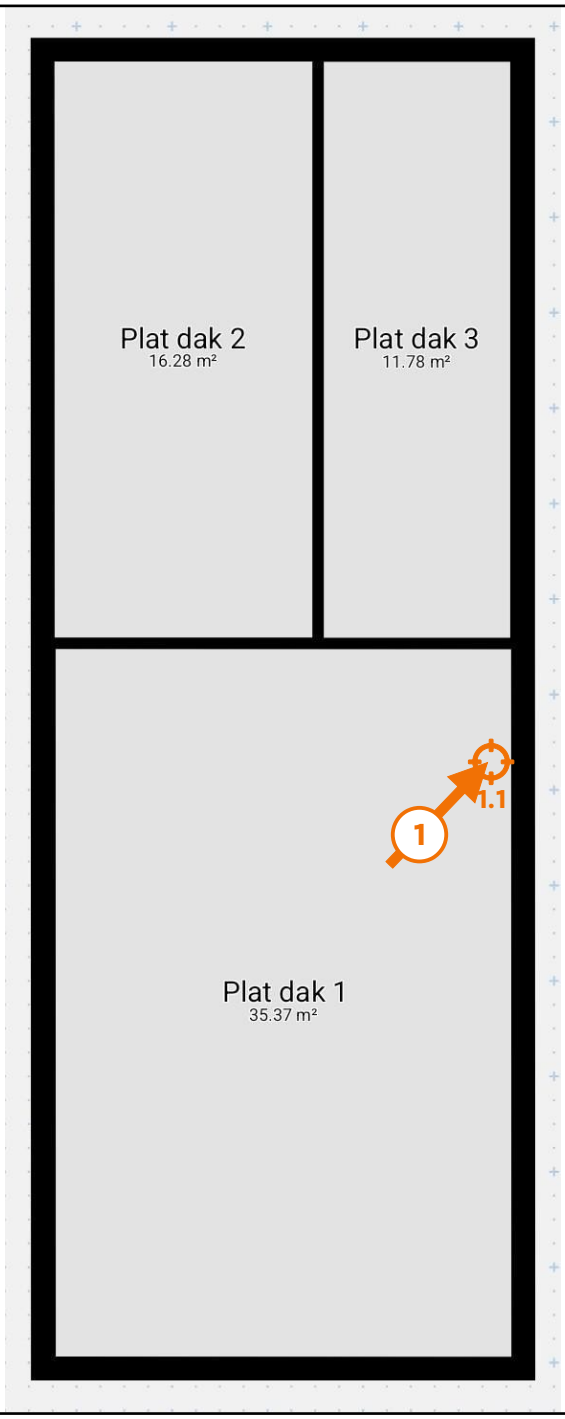
Plan 1.16: Daken

Beschrijving	Type	Actie
1. Leien rond rookgaskanaal plat dak 1 (verloren bekisting)	Asbestmateriaal	Verwijderen
1.1 Code: 4.1	Puntmonster	-

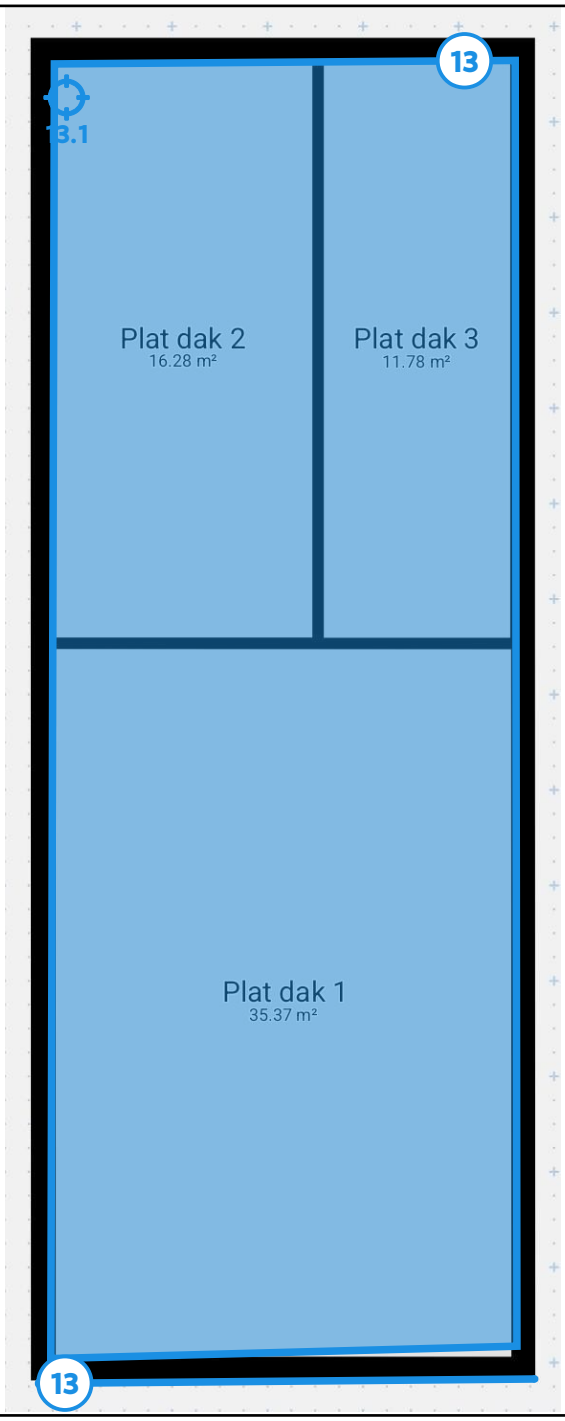
Plan 1.17: Daken

Beschrijving	Type	Actie
13. Roofing platte daken en dakgoot woning	Geen asbest	-
13.1 Code: 3.1	Puntmonster	-

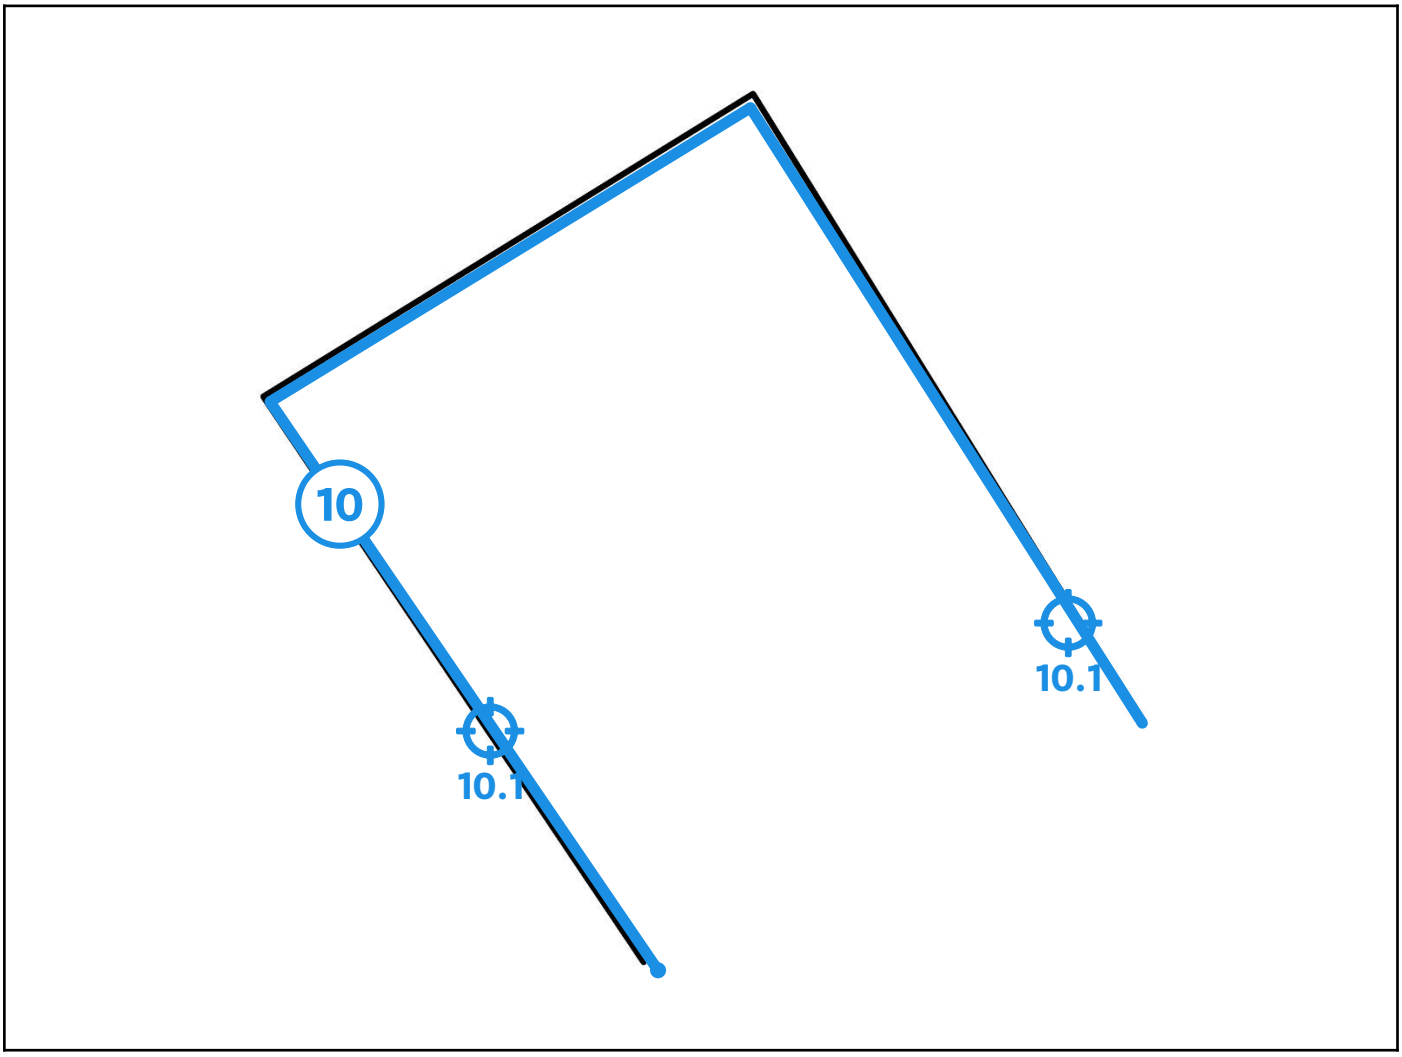
Plan 2.1: Scheidingsmuren

Beschrijving	Type	Actie
10. Cementering scheidingsmuren	Geen asbest	-
10.1 Code: 1.4	Mengmonster	-

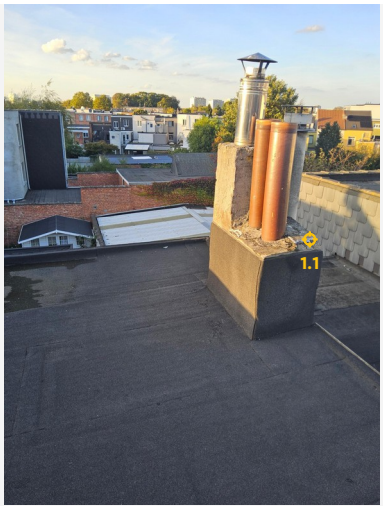
Fiche 1: Leien rond rookgaskanaal plat dak 1 (verloren bekisting)

Eindbeoordeling materiaalrisico	Verhoogd materiaalrisico en/of verhoogde kans op vezelvrijgave

Gebondenheid	Categorie 1: hechtgebonden in oorsprong
Asbestsoort (vezeltype)	Crocidoliet aanwezig
Asbestconcentratie	Laag (< 50%)
Afschermingsgraad van het gehele materiaal	Geheel of deels vrij aan de buitenlucht, maar geen contact met binnenlucht
Toestand van het materiaal	Matig beschadigd, matig verweerd

#	Type	Referentie	Resultaat
1.1	Puntmonster	4.1	Crocidoliet, Chrysotiel

Beschrijving	Leien rond rookgaskanaal plat dak 1 (verloren bekisting)
Omgeving	Buiten
Primaire drager	Plat dak
Asbestmateriaal	Dak- en gevelbekleding - Lei, shingle
Bindmiddel van asbestmateriaal	Cement
Gebondenheid op basis van bindmiddel	Hecht
Hoeveelheid (oppervlakte - aantal)	• 0,10 m^2 - 10 stuks
Totale oppervlakte	1,00 m^2
Eenvoudig bereikbaar	Nee • Het asbestmateriaal is bedekt (uitgezonderd laag verf, coating, behang, kunststof, textiel) en het wegnemen van het bedekkende materiaal kan niet zonder het bedekkende materiaal te beschadigen.
Bevestigingswijze	• Geklemd • Verlijmd, ingegoten, versmeerd
Identificatiemethode	Een monstername door de asbestdeskundige met laboanalyse door een asbestlabo.
Destructieve handeling voor identificatie	Nee
Opmerking	Leien onder de laag cementering. Mogelijks werd deze toepassing ook gebruikt bij het rookgaskanaal op plat dak 2. Dit kan niet worden vastgesteld binnen het kader van het niet-destructief onderzoek.

- Verwijder dit asbestmateriaal zo snel mogelijk. Volg de toestand goed op.

De leien dienen voorzichtig losgemaakt te worden (mogelijks uitbreken cementering) zonder deze te beschadigen (asbestmateriaal voorzichtig naar beneden brengen en dus niet gooien). Hiervoor mag enkel handgereedschap gebruikt worden. Het afval dient hermetisch afgesloten en dubbel verpakt afgevoerd te worden naar een recyclagepark of kan opgehaald worden door een geregistreerde asbestinzamelaar. Bij verwijdering door een aannemer of erkend asbestverwijderaar staat die zelf in voor het correct afvoeren

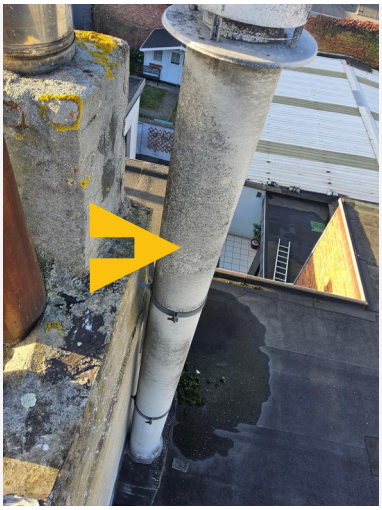
Fiche 6: Rookgaskanaal aanpalende woning - rechts

Dit asbestverdachte rookgaskanaal is eigendom van de aanpalende woning en wordt daarom niet verder besproken in dit attest.

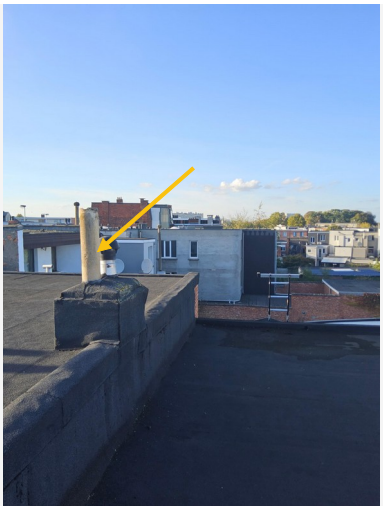
Fiche 7: Rookgaskanaal aanpalende woning - links

Dit asbestverdachte rookgaskanaal is eigendom van de aanpalende woning en wordt daarom niet verder besproken in dit attest.

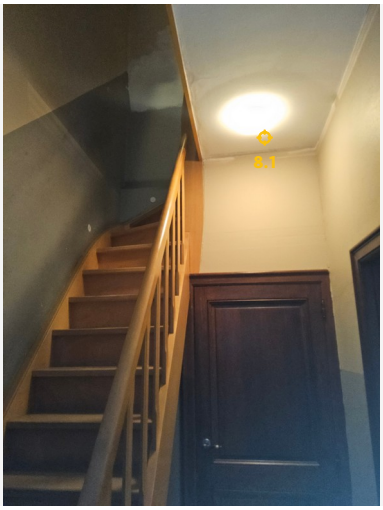
Fiche 8: Pleisterwerk plafonds woning

Geen asbest

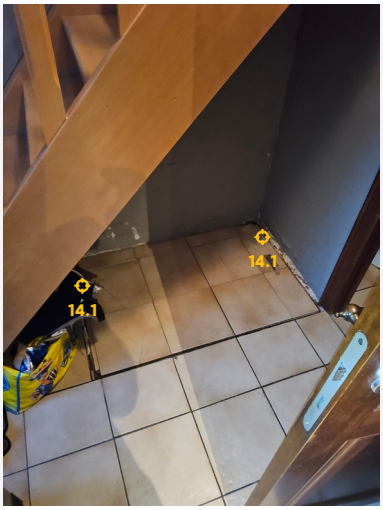
Fiche 14: Lijmlaag vloertegels kelderluik inkomhal

Geen asbest
