Asbestinventarisattest

Fruithoflaan 72, 2600 Antwerpen
Gemeenschappelijke delen

Attestnummer : **20250512-000304.001**
Uitgegeven op : **12.05.2025**
Geldig tot : **12.05.2030**

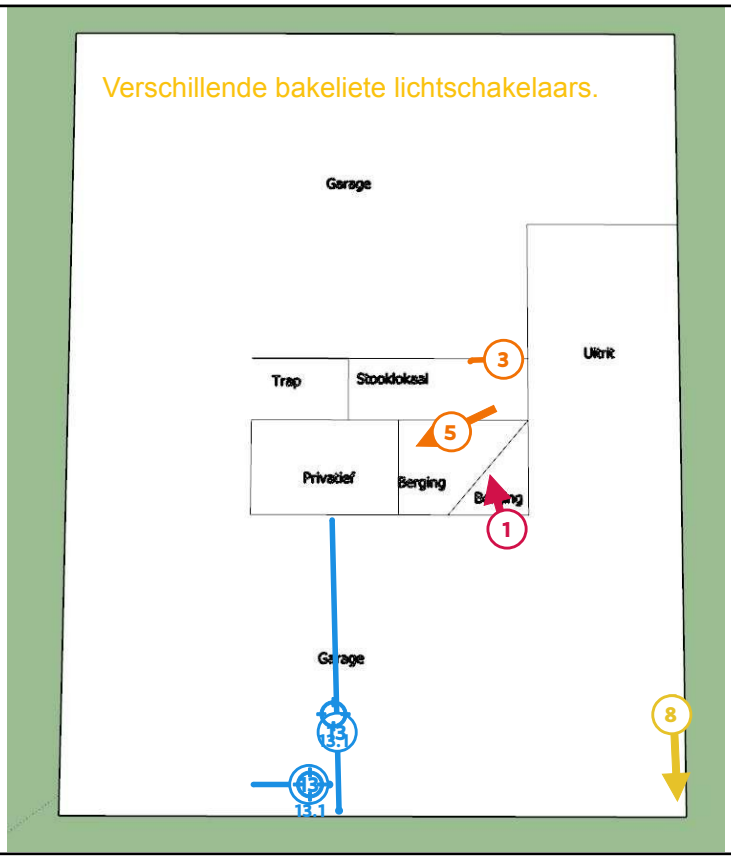
Plan 1.1: Garage (-1)

Beschrijving	Type	Actie
1. roetschuif	Asbestmateriaal	Dringend verwijderen
3. Mastiek tussen deur en gevel (stooklokaal)	Asbestmateriaal	Verwijderen
5. bakeliet	Asbestmateriaal	Verwijderen
8. Waterafvoer buis garage	Asbestmateriaal	Zorgvuldig beheren
13. Thermische isolatie (gipswindels)	Geen asbest	-
13.1 Code: 08/05/25-F-GD14	Mengmonster	-

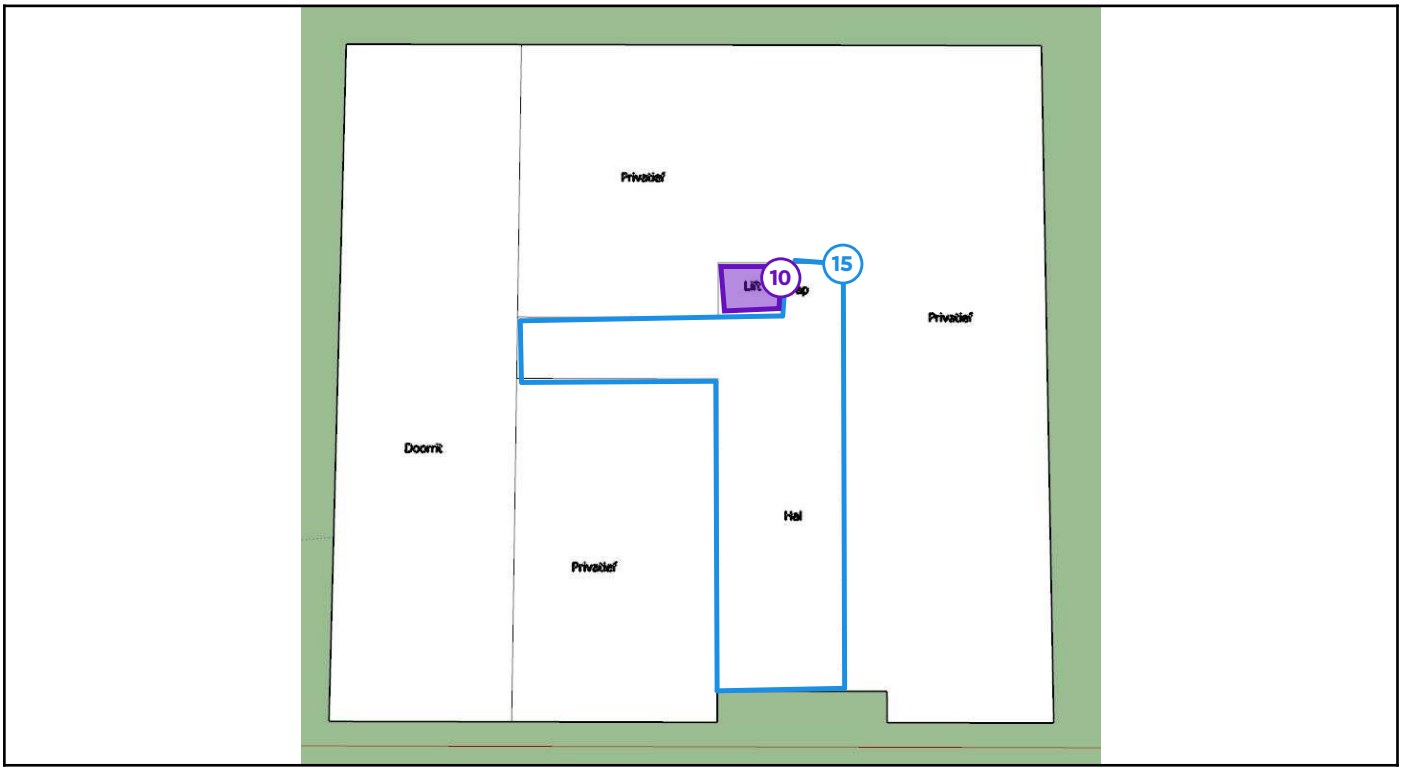
Plan 1.2: GLV

Beschrijving	Type	Actie
10. Liftkoker en put	Beperking	-
15. pleisterwerk muren.	Geen asbest	-

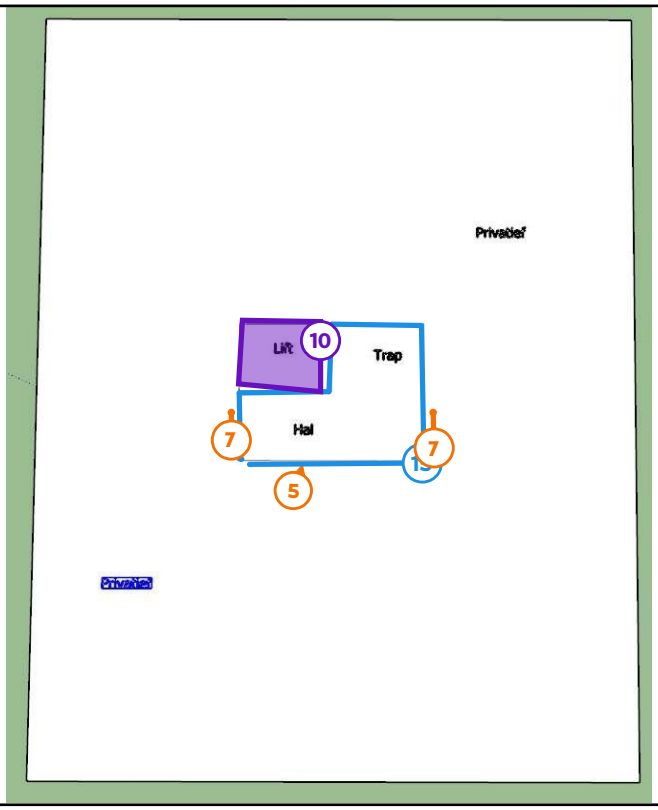
Plan 1.3: Verdieping 1

Beschrijving	Type	Actie
5. bakeliet	Asbestmateriaal	Verwijderen
7. Massal deurdorpels	Asbestmateriaal	Maatregelen nemen
10. Liftkoker en put	Beperking	-
15. pleisterwerk muren.	Geen asbest	-

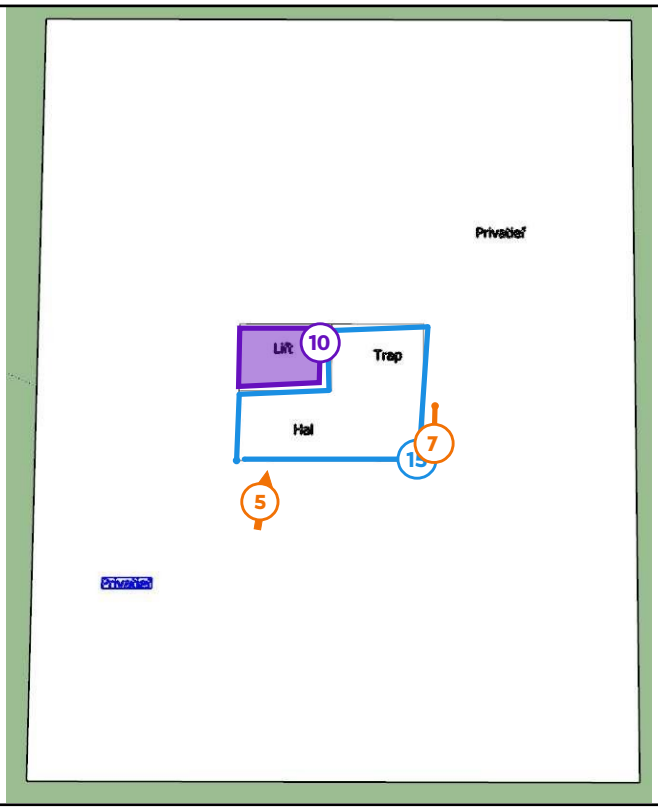
Plan 1.4: Verdieping 2

Beschrijving	Type	Actie
5. bakeliet	Asbestmateriaal	Verwijderen
7. Massal deurdorpels	Asbestmateriaal	Maatregelen nemen
10. Liftkoker en put	Beperking	-
15. pleisterwerk muren.	Geen asbest	-

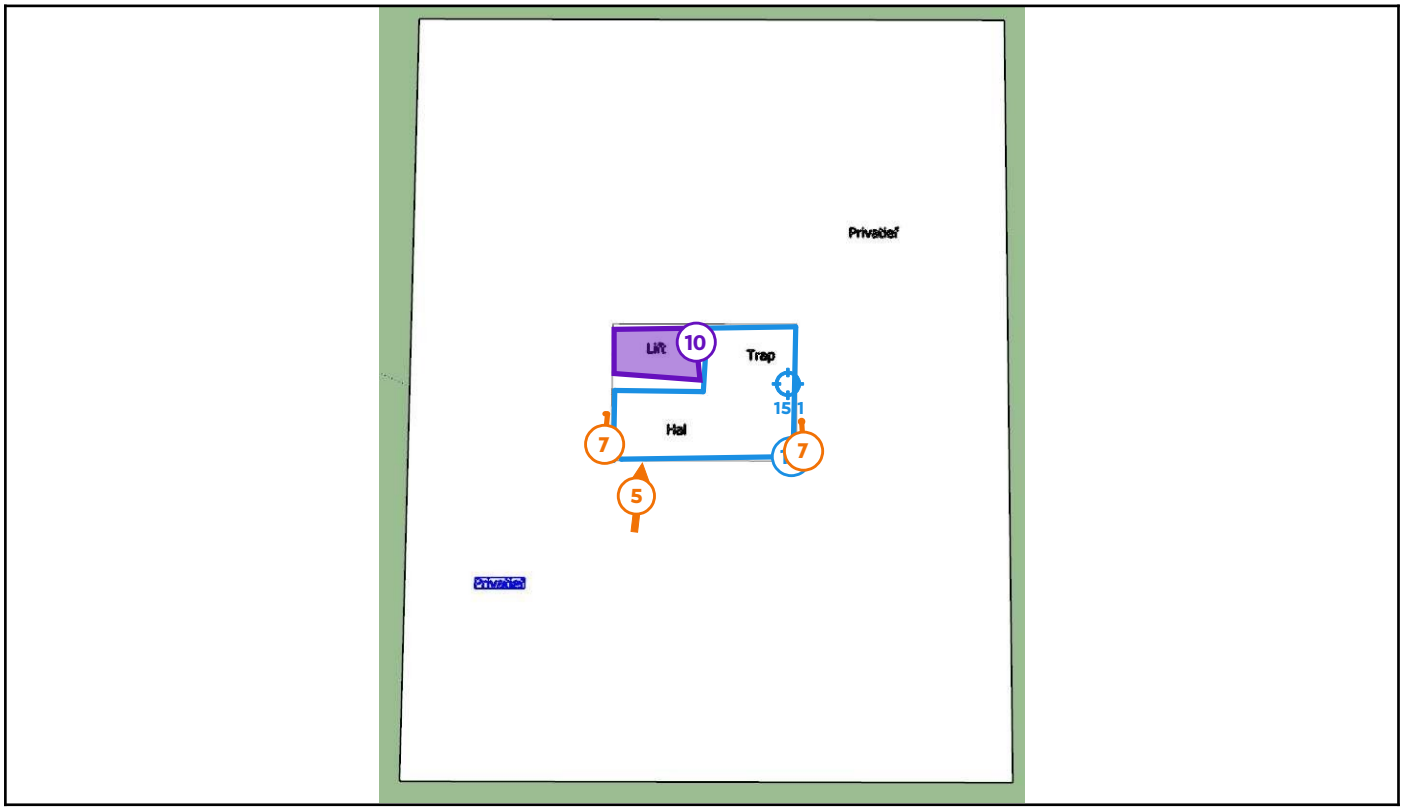
Plan 1.5: Verdieping 3

Beschrijving	Type	Actie
5. bakeliet	Asbestmateriaal	Verwijderen
7. Massal deurdorpels	Asbestmateriaal	Maatregelen nemen
10. Liftkoker en put	Beperking	-
15. pleisterwerk muren.	Geen asbest	-
15.1 Code: 08/05/25-GD3	Mengmonster	-

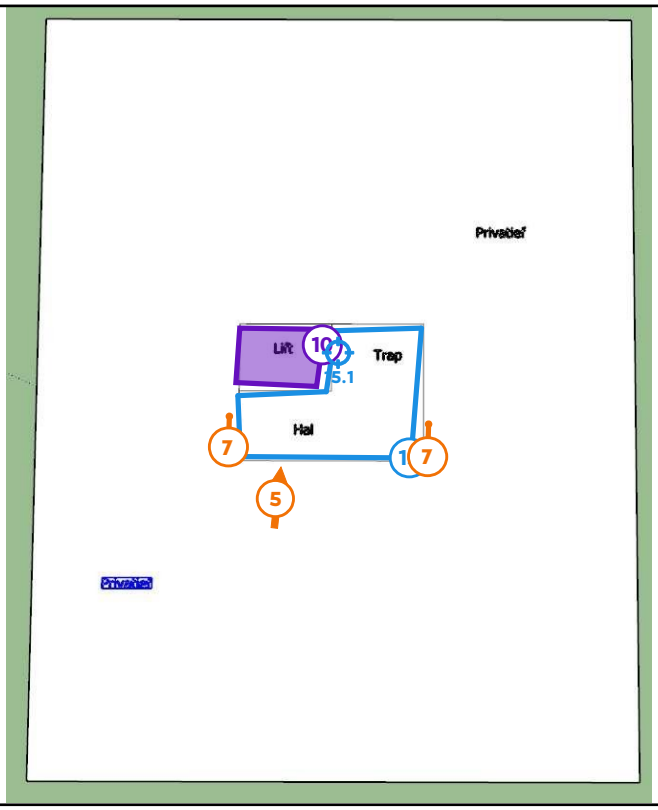
Plan 1.6: Verdieping 4

Beschrijving	Type	Actie
5. bakeliet	Asbestmateriaal	Verwijderen
7. Massal deurdorpels	Asbestmateriaal	Maatregelen nemen
10. Liftkoker en put	Beperking	-
15. pleisterwerk muren.	Geen asbest	-
15.1 Code: 08/05/25-GD3	Mengmonster	-

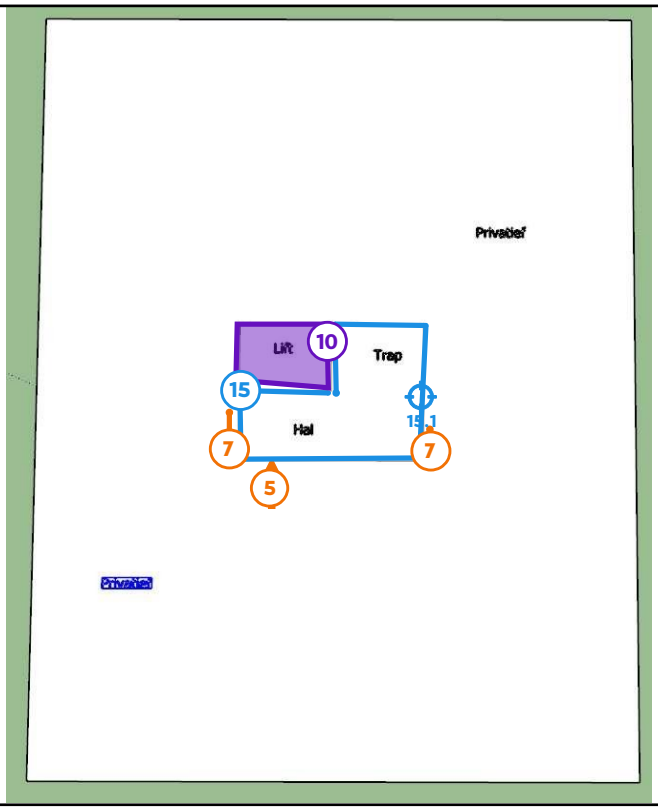
Plan 1.7: Verdieping 5

Beschrijving	Type	Actie
5. bakeliet	Asbestmateriaal	Verwijderen
7. Massal deurdorpels	Asbestmateriaal	Maatregelen nemen
10. Liftkoker en put	Beperking	-
15. pleisterwerk muren.	Geen asbest	-
15.1 Code: 08/05/25-GD3	Mengmonster	-

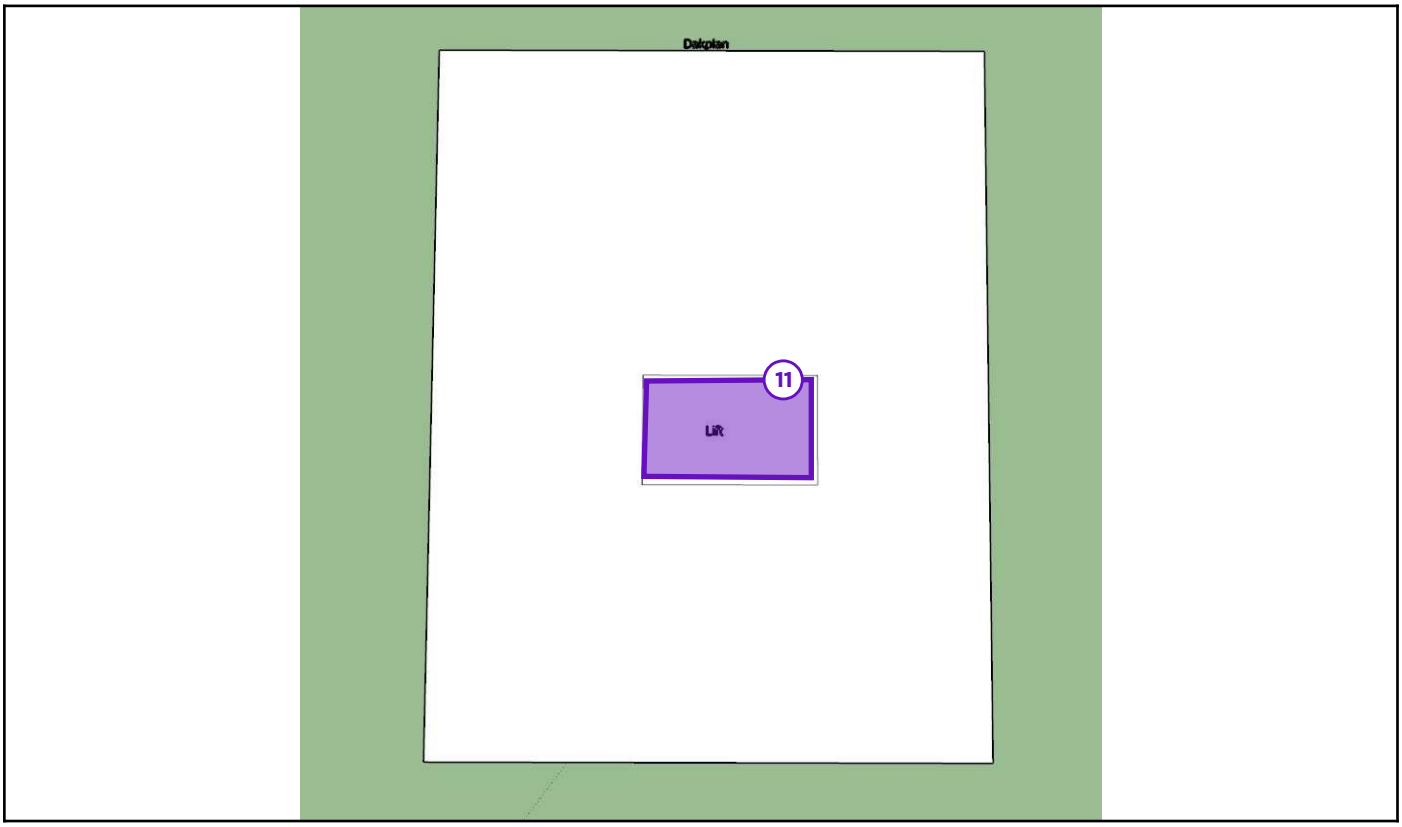
Plan 1.8: Dak

Beschrijving	Type	Actie
11. liftkoker	Advies	-

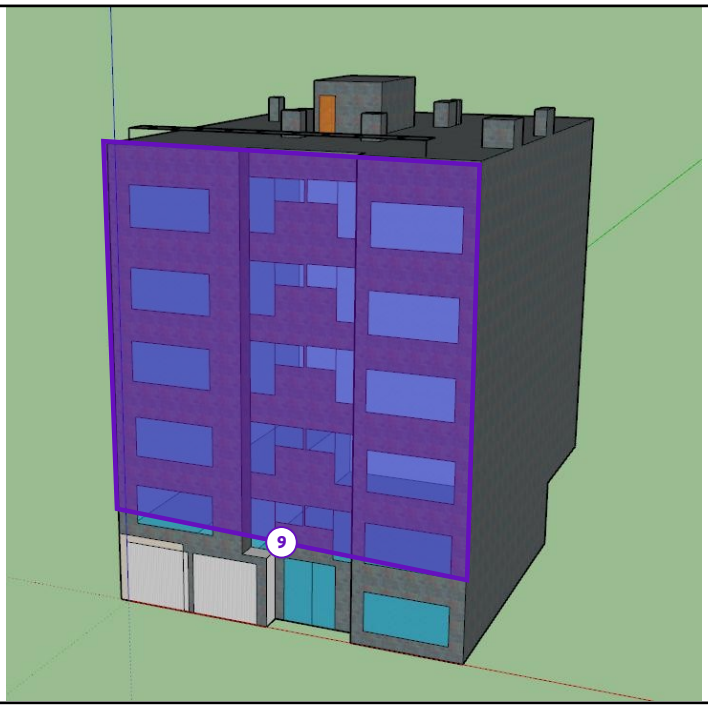
Plan 1.9: Voorgevel

Beschrijving	Type	Actie
9. Geen controle vanuit privatieve delen	Beperking	-

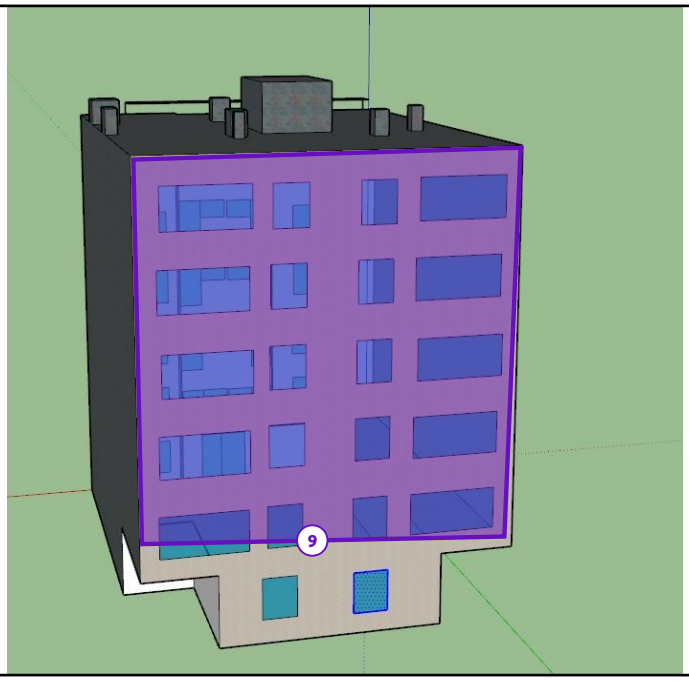
Plan 1.10: Achtergevel

Beschrijving	Type	Actie
9. Geen controle vanuit privatieve delen	Beperking	-

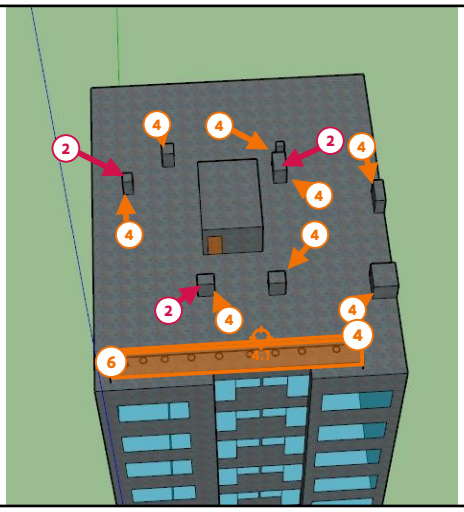
Plan 1.11: Bovenaanzicht

Beschrijving	Type	Actie
2. Rookgaskanaal met schouwhoed	Asbestmateriaal	Dringend verwijderen
4. Mastiek afdichting schouwhoeden en roofing overgangen	Asbestmateriaal	Verwijderen
4.1 Code: 08/05/25-F-GD1	Puntmonster	-
6. Luchtgaten dak	Asbestmateriaal	Verwijderen

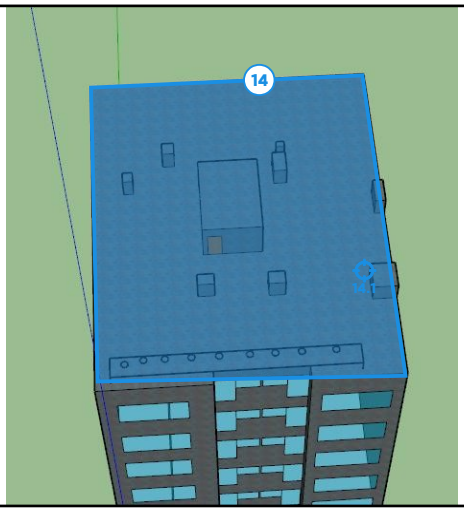
Plan 1.12: Bovenaanzicht (1.1)

Beschrijving	Type	Actie
14. Roofing plat dak	Geen asbest	-
14.1 Code: 08/05/25-F-GD2	Puntmonster	-

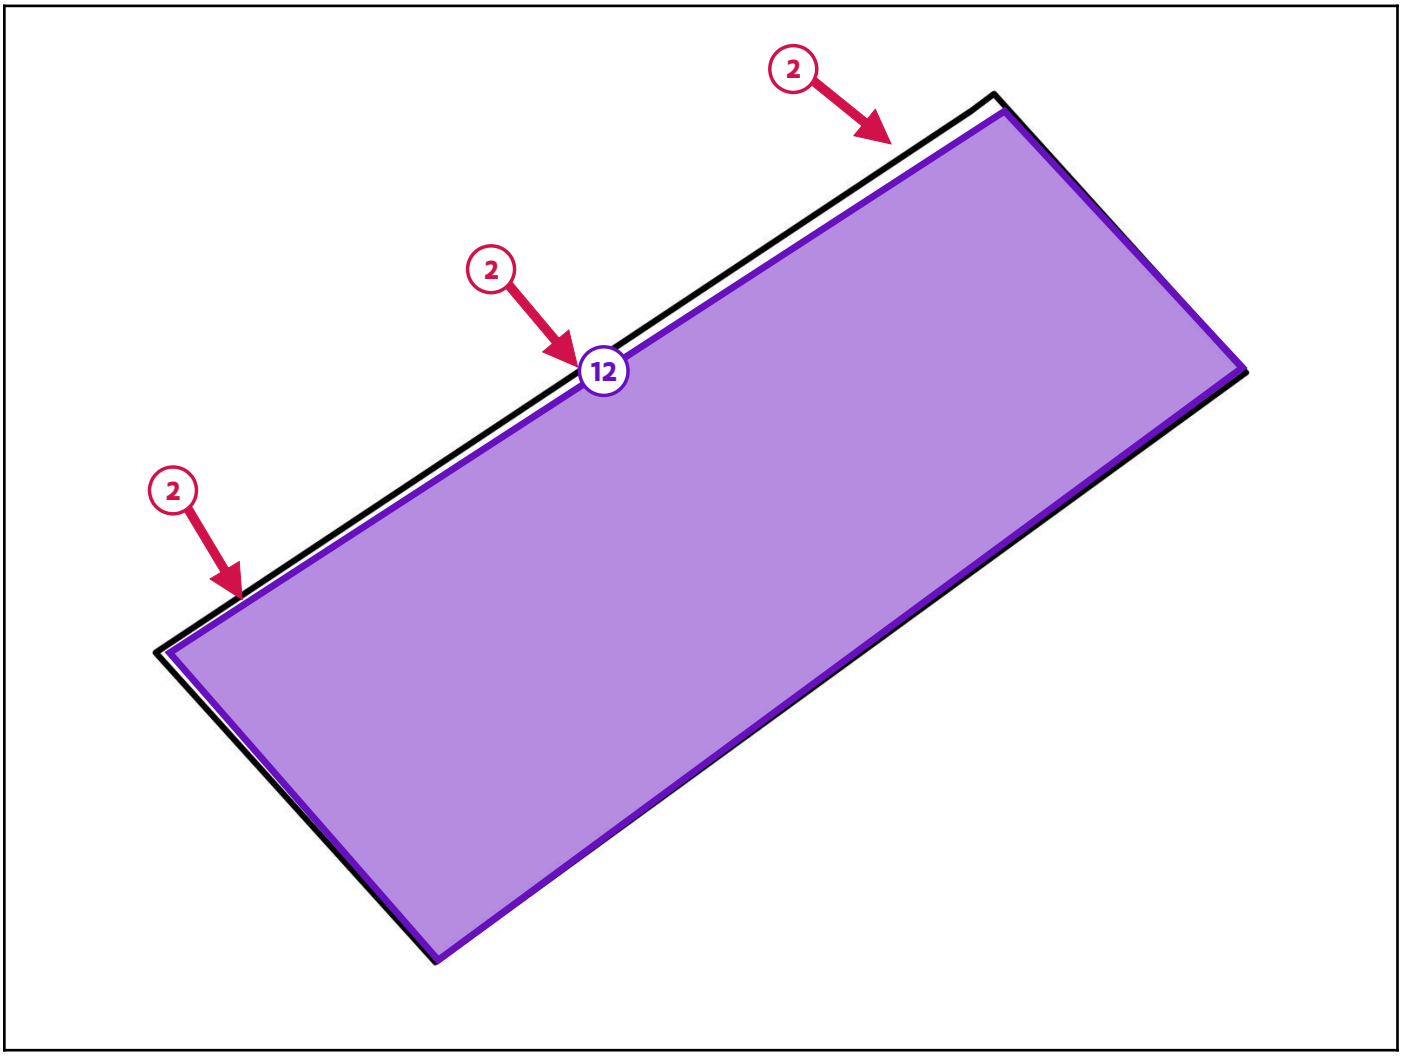
Plan 2.1: Garageboxen

Beschrijving	Type	Actie
2. Rookgaskanaal met schouwhoed	Asbestmateriaal	Dringend verwijderen
12. EPDM platdak	Advies	-

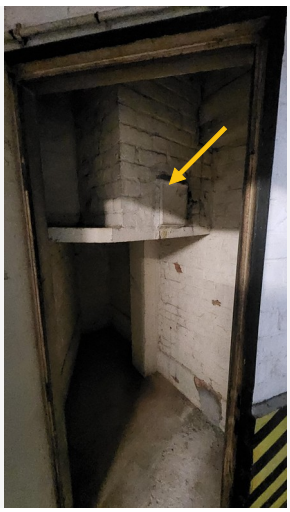
Fiche 1: roetschuif

Eindbeoordeling materiaalrisico	Hoog materiaalrisico en/of hoge kans op vezelvrijgave

Gebondenheid	Categorie 1: hechtgebonden in oorsprong
Asbestsoort (vezeltype)	Crocidoliet aanwezig
Asbestconcentratie	Laag (< 50%)
Afschermingsgraad van het gehele materiaal	Geheel of deels (ook) vrij aan binnenluchtstromen
Toestand van het materiaal	Matig beschadigd, matig verweerd

Beschrijving	roetschuif
Omgeving	Grenst aan binnen- en buitenlucht
Primaire drager	HVAC infrastructuur en uitrusting
Asbestmateriaal	Brandwerende afsluiting (prefab geheel) - (vlinder)klep
Bindmiddel van asbestmateriaal	Cement
Gebondenheid op basis van bindmiddel	Hecht
Hoeveelheid (gewicht - aantal)	• 2,99 kg - 1 stuk
Totaal gewicht	2,99 kg
Eenvoudig bereikbaar	Ja
Bevestigingswijze	• Geklemd
Identificatiemethode	Vaststelling zonder monstername
Destructieve handeling voor identificatie	Nee
Opmerking	Er werd in een berging een roetschuif vastgesteld. Het is onduidelijk of deze privatief of gemeenschappelijk is. Door de onduidelijkheid werd deze voor de zekerheid opgenomen. Er is een vermoeden dat er nog roetschuiven aanwezig zijn in bergingen waar geen toegang tot was.

- Verwijder dit asbestmateriaal zo snel mogelijk. Volg de toestand goed op.

- Eenvoudige handelingen: mag via doe-het-zelf of door werknemer(s) met opleidingsattest eenvoudige handelingen
  Mag onder eenvoudige handelinge verwijderd worden zonder de toepassing te breken

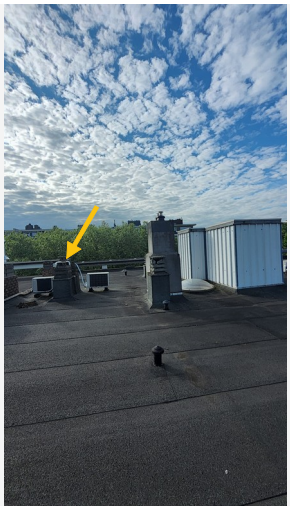
Fiche 2: Rookgaskanaal met schouwhoed

Dit type buis bevat meestal asbest.

Eindbeoordeling materiaalrisico	Hoog materiaalrisico en/of hoge kans op vezelvrijgave

Gebondenheid	Categorie 1: hechtgebonden in oorsprong
Asbestsoort (vezeltype)	Crocidoliet aanwezig
Asbestconcentratie	Laag (< 50%)
Afschermingsgraad van het gehele materiaal	Geheel of deels (ook) vrij aan binnenluchtstromen
Toestand van het materiaal	Matig beschadigd, matig verweerd

Beschrijving	Rookgaskanaal met schouwhoed
Omgeving	Grenst aan binnen- en buitenlucht
Primaire drager	HVAC infrastructuur en uitrusting
Asbestmateriaal	Rookgaskanaal
Bindmiddel van asbestmateriaal	Cement
Gebondenheid op basis van bindmiddel	Hecht
Hoeveelheid (lengte - omtrek - dikte - aantal)	• 0,50 m - 15,00 cm - 1,50 cm - 6 stuks
Totaal volume	0,007 m^3
Eenvoudig bereikbaar	Ja
Bevestigingswijze	• Geklemd • Verlijmd, ingegoten, versmeerd
Identificatiemethode	Vaststelling zonder monstername
Destructieve handeling voor identificatie	Nee
Opmerking	Zowel op het hoofddak als op het dak van de garages werden cementebuizen met schouwhoeden vastgesteld welke asbestverdacht zijn. Staalname is niet mogelijk daar dit de werking van de toepassing beschadigd. Er is echter weinig twijfel over het asbesthoudend karakter van de toepassing. Er is een sterk vermoeden dat de buizen doorlopen in de structuur van het gebouw. Dit is echter niet met zekerheid te bepalen zonder aanvullend destructief onderzoek

- Zorg voor een veilig beheer. Vermijd het beschadigen van het asbestmateriaal. Controleer de toestand jaarlijks op wijzigingen.
- Voer bijkomende staalname(s) uit.

- Eenvoudige handelingen: enkel door erkend asbestverwijderaar
  Er werd geen staal genomen van het materiaal, dit met kans op breuk - schade.

Vermoedelijk loopt de buis door in een kanaal in de gemetste schouw, dit vereist specifieke bijkomende maatregelen en voldoende expertise om deze buis correct te verwijderen zonder de buis stuk te maken. Bij het verwijderen kan stof voorkomen.

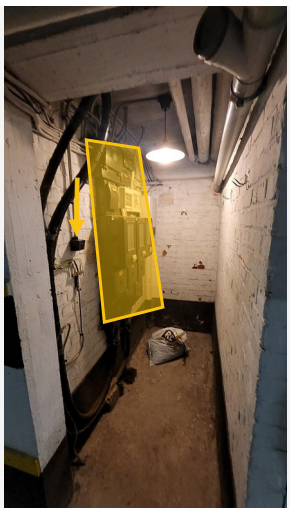
Fiche 5: bakeliet

Eindbeoordeling materiaalrisico	Verhoogd materiaalrisico en/of verhoogde kans op vezelvrijgave

Gebondenheid	Categorie 1: hechtgebonden in oorsprong
Asbestsoort (vezeltype)	Crocidoliet aanwezig
Asbestconcentratie	Laag (< 50%)
Afschermingsgraad van het gehele materiaal	Geheel of deels (ook) vrij aan de binnenlucht
Toestand van het materiaal	Licht beschadigd, licht verweerd. Intact calciumsilicaatmateriaal of categorie III 'gebondenheid'

Beschrijving	bakeliet
Omgeving	Binnen
Primaire drager	Communicatie en elektrische infrastructuur en uitrusting
Asbestmateriaal	Plaat, paneel, tablet - Type Bakeliet
Bindmiddel van asbestmateriaal	Kunststof of -hars
Gebondenheid op basis van bindmiddel	Hecht
Hoeveelheid (oppervlakte - dikte - aantal)	• 0,30 m^2 - 5,00 cm - 9 stuks
Totaal volume	0,135 m^3
Eenvoudig bereikbaar	Ja
Bevestigingswijze	• Geschroefd • Genageld, geniet
Identificatiemethode	Vaststelling zonder monstername
Destructieve handeling voor identificatie	Nee
Opmerking	Op elk verdiep werden bekelieten tellerkasten vastgesteld, ook in de kelder. Er werden ook in de garage verschillende bakeliete lichtknoppen vastgetseld.

- Verwijder dit asbestmateriaal zo snel mogelijk. Volg de toestand goed op.

We adviseren eenvoudige handelingen omdat we inschatten dat de kans op vrijgave vezels beperkt is zolang de asbesttoepassing losgemaakt kan worden zonder beschadigen. De toepassing kan dan in het geheel afgevoerd worden. Het dragen van persoonlijke beschermingsmiddelen is verplicht bij verwijdering, incl. een FFP3-masker. ,Link naar de OVAM website: https://ovam.vlaanderen.be/asbest-verwijderen

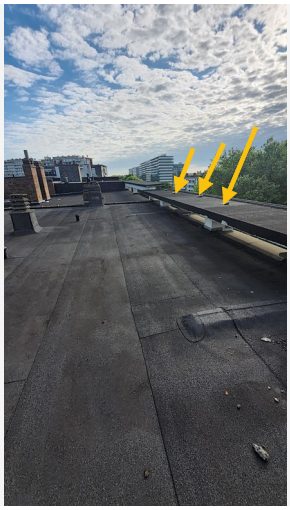
Fiche 6: Luchtgaten dak

Eindbeoordeling materiaalrisico	Verhoogd materiaalrisico en/of verhoogde kans op vezelvrijgave
Opmerking	De buizen zijn geverfd

Gebondenheid	Categorie 1: hechtgebonden in oorsprong
Asbestsoort (vezeltype)	Crocidoliet aanwezig
Asbestconcentratie	Laag (< 50%)
Afschermingsgraad van het gehele materiaal	Geheel of deels vrij aan de buitenlucht
Toestand van het materiaal	Matig beschadigd, matig verweerd

Beschrijving	Luchtgaten dak
Omgeving	Binnen
Primaire drager	Infrastructuur hemelwater (opvang en afvoer)
Asbestmateriaal	Buis, koker, leiding, pijp, doorvoer
Bindmiddel van asbestmateriaal	Cement
Gebondenheid op basis van bindmiddel	Hecht
Hoeveelheid (lengte - omtrek - dikte - aantal)	• 0,50 m - 50,00 cm - 3,00 cm - 6 stuks
Totaal volume	0,045 m^3
Eenvoudig bereikbaar	Ja
Bevestigingswijze	• Geklemd • Verlijmd, ingegoten, versmeerd
Identificatiemethode	Vaststelling zonder monstername
Destructieve handeling voor identificatie	Nee

- Verwijder dit asbestmateriaal zo snel mogelijk. Volg de toestand goed op.

- Eenvoudige handelingen: mag via doe-het-zelf of door werknemer(s) met opleidingsattest eenvoudige handelingen
  Mag onder eenvoudige handelingen verwijderd worden zonde de toepassing te breken

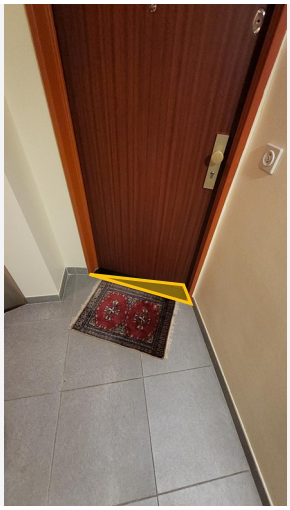
Fiche 7: Massal deurdorpels

Eindbeoordeling materiaalrisico	Verhoogd materiaalrisico en/of verhoogde kans op vezelvrijgave

Gebondenheid	Categorie 1: hechtgebonden in oorsprong
Asbestsoort (vezeltype)	Alleen chrysotiel
Asbestconcentratie	Laag (< 50%)
Afschermingsgraad van het gehele materiaal	Geheel of deels (ook) vrij aan de binnenlucht
Toestand van het materiaal	Matig beschadigd, matig verweerd

Beschrijving	Massal deurdorpels
Omgeving	Binnen
Primaire drager	Wandopening verticaal (raam, deur, ...)
Asbestmateriaal	Plaat, paneel, tablet - Type Massal
Bindmiddel van asbestmateriaal	Cement
Gebondenheid op basis van bindmiddel	Hecht
Hoeveelheid (oppervlakte - dikte - aantal)	• 0,50 m^2 - 3,00 cm - 9 stuks
Totaal volume	0,135 m^3
Eenvoudig bereikbaar	Nee • Verwijdering tast de bouwkundige integriteit aan.
Bevestigingswijze	• Geklemd
Identificatiemethode	Vaststelling zonder monstername
Destructieve handeling voor identificatie	Nee

- Verwijder dit asbestmateriaal zo snel mogelijk. Volg de toestand goed op.

- Eenvoudige handelingen: mag via doe-het-zelf of door werknemer(s) met opleidingsattest eenvoudige handelingen
  Mag onder eenvoudige handelingen verwijderd worden zonder de toepassing te breken.
