Asbestinventarisattest

Tweebunder 39, 2650 Edegem

Attestnummer : **20261008-000382.000**
Uitgegeven op : **08.10.2026**
Geldig tot : **08.10.2036**

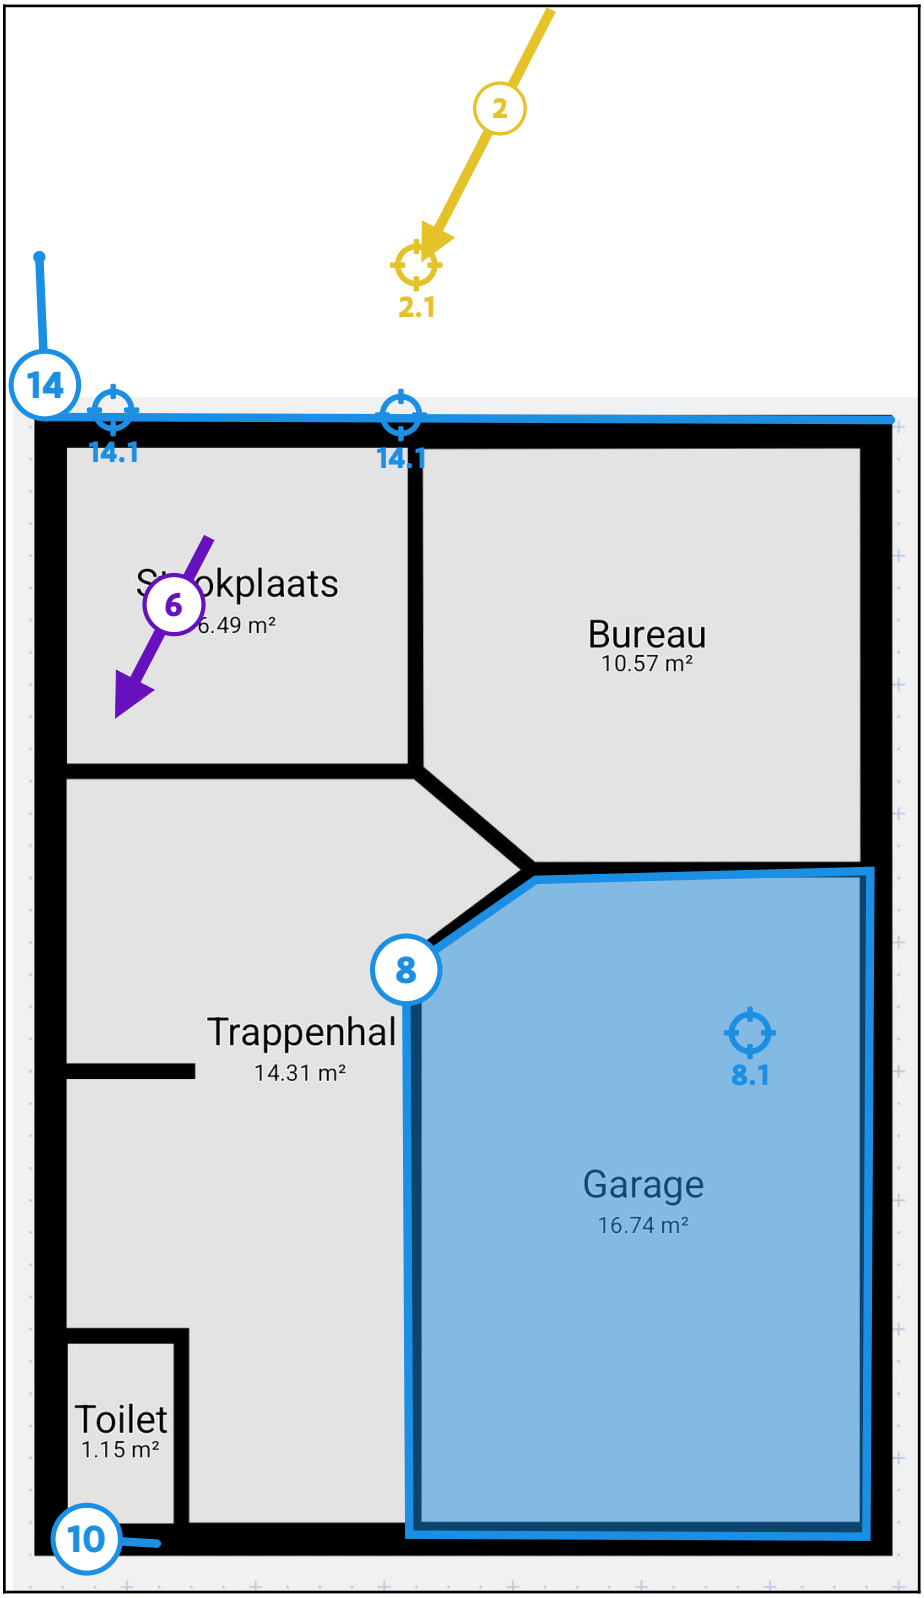
2. Steunpilaar balkon	Asbestmateriaal	Zorgvuldig beheren
2.1 Code: 4.1	Puntmonster	-
6. Roetluik stookplaats	Advies	-
8. Roofing plafond garage - type 3	Geen asbest	-
8.1 Code: 6.3	Puntmonster	-
10. Stopverf tussen glas en raamkader buitenschrijnwerk met enkel glas	Geen asbest	-
14. Cementering achtergevel woning	Geen asbest	-
14.1 Code: 1.3	Mengmonster	-

- Plan 1.1: Gelijkvloers

Eindbeoordeling materiaalrisico	Zeer laag materiaalrisico en/of zeer lage kans op vezelvrijgave

- Zorg voor een veilig beheer. Vermijd het beschadigen van het asbestmateriaal. Controleer de toestand jaarlijks op wijzigingen.

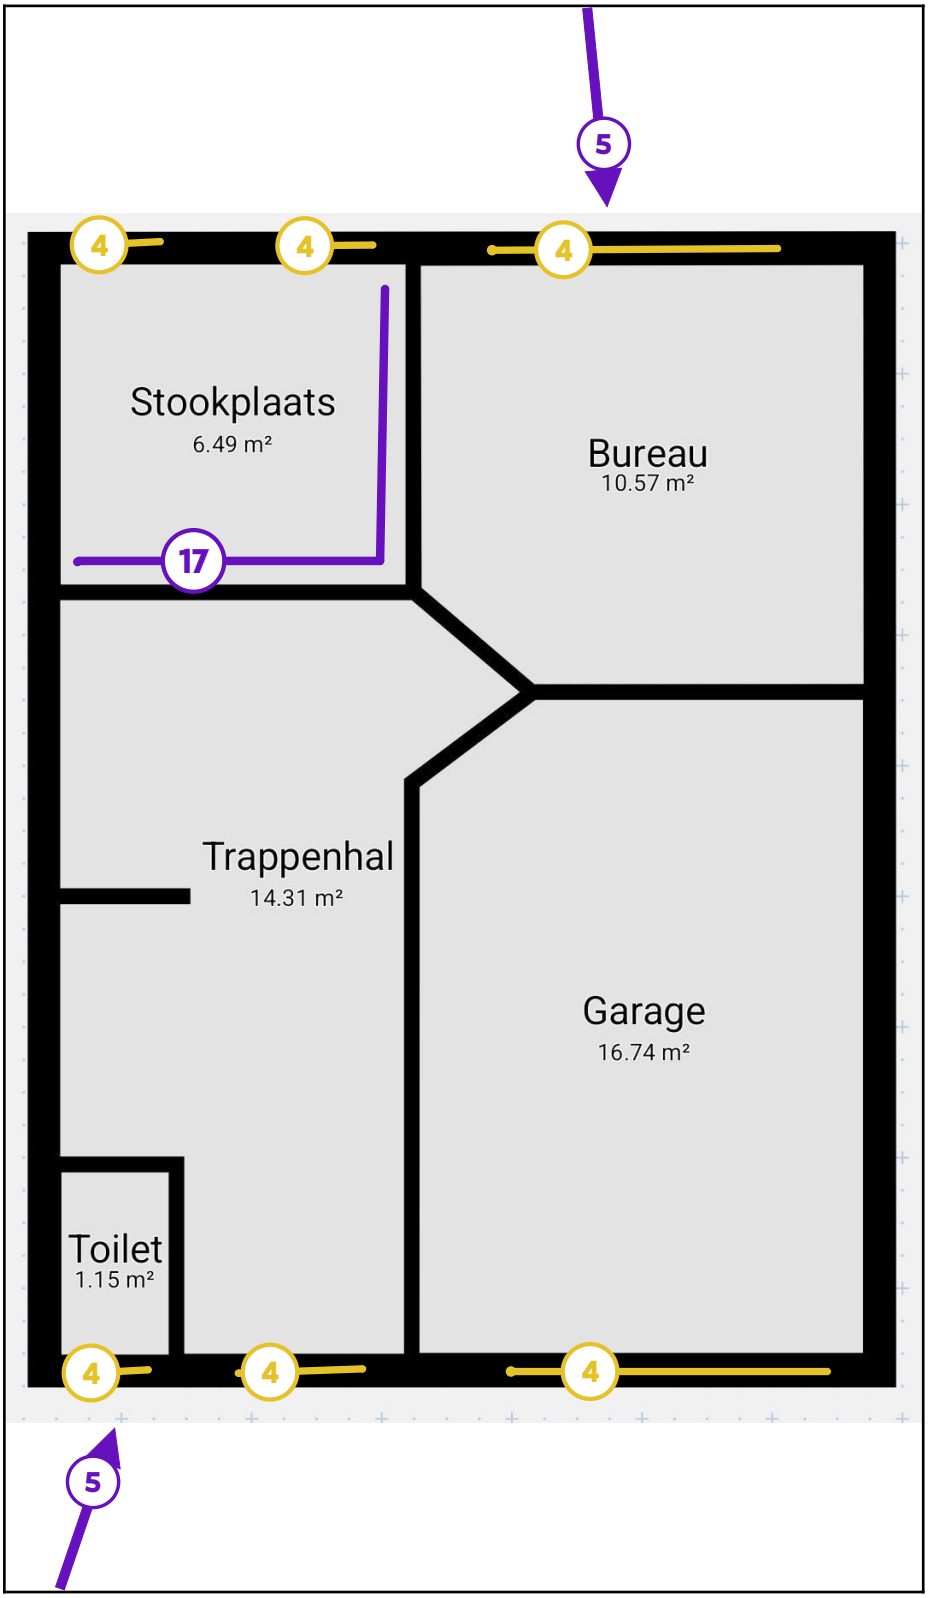
4. Afdichtingsmateriaal rond buitenschrijnwerk woning	Asbestmateriaal	Zorgvuldig beheren
5. Kruipkelder woning	Beperking	-
17. Leidingisolatie stookplaats	Overige ruimte of materiaal	-

- Plan 1.2: Gelijkvloers
- Plan 1.7: Eerste verdieping
- Plan 1.12: Tweede verdieping

Eindbeoordeling materiaalrisico	Laag materiaalrisico en/of verlaagde kans op vezelvrijgave

Uitleg van de asbestdeskundige: Hoogte circa 80 cm. Slechts een zeer beperkte inspectie mogelijk vanuit het toegangsluik aan de voorgevel en achtergevel.

- Zorg voor een veilig beheer. Vermijd het beschadigen van het asbestmateriaal. Controleer de toestand jaarlijks op wijzigingen.

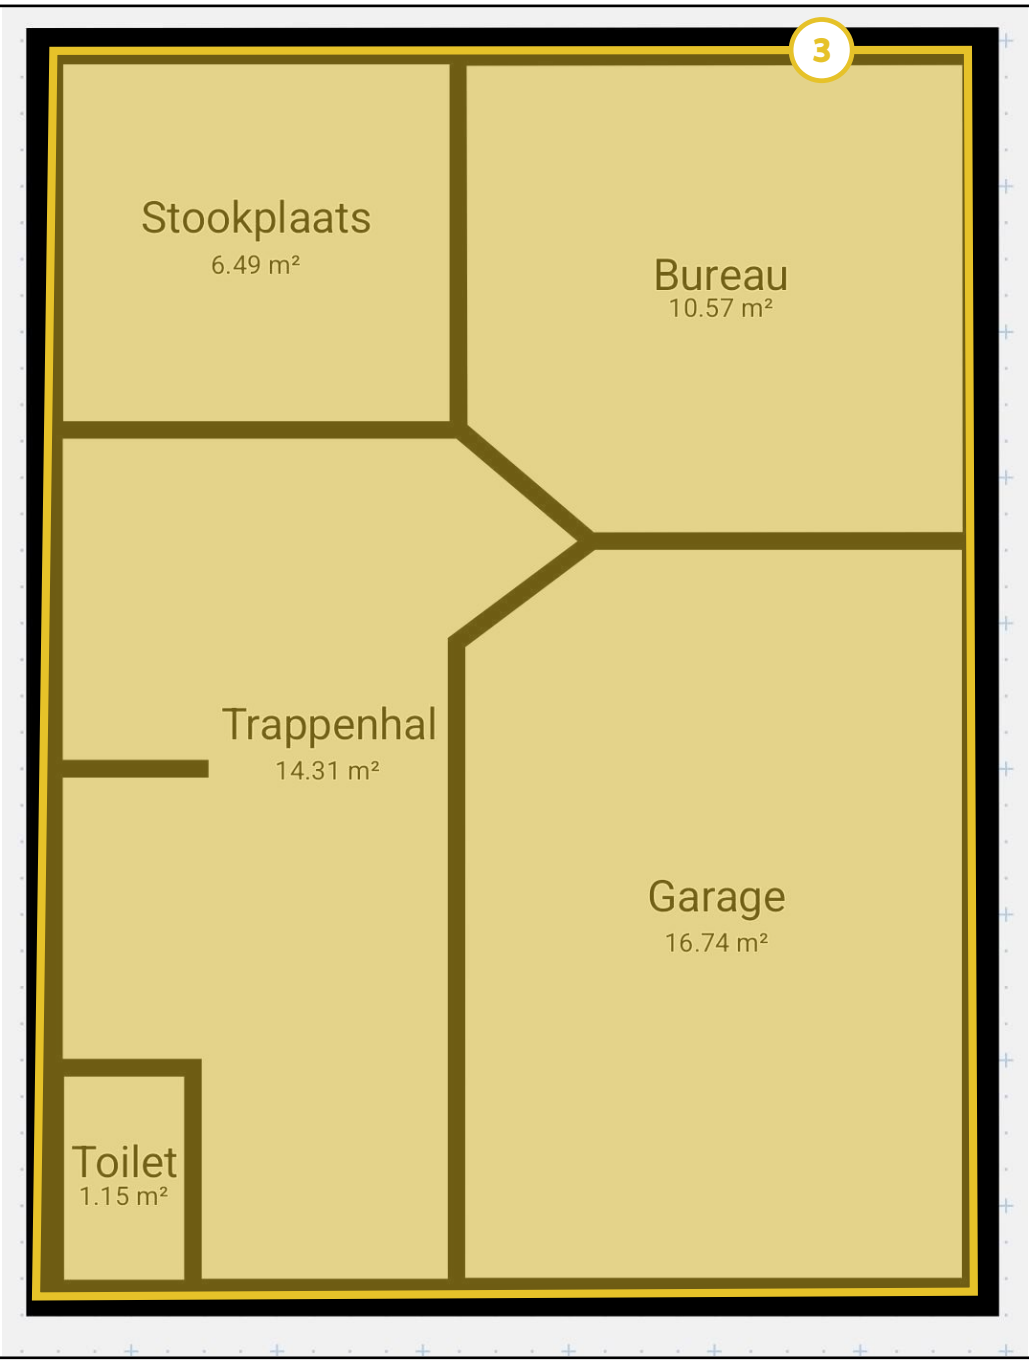
Beschrijving	Type	Actie
3. Bakeliet oude elektrische installaties woning	Asbestmateriaal	Zorgvuldig beheren

- Plan 1.3: Gelijkvloers
- Plan 1.9: Eerste verdieping
- Plan 1.14: Tweede verdieping

Eindbeoordeling materiaalrisico	Laag materiaalrisico en/of verlaagde kans op vezelvrijgave

- Zorg voor een veilig beheer. Vermijd het beschadigen van het asbestmateriaal. Controleer de toestand jaarlijks op wijzigingen.
- Voer bijkomende staalname(s) uit.

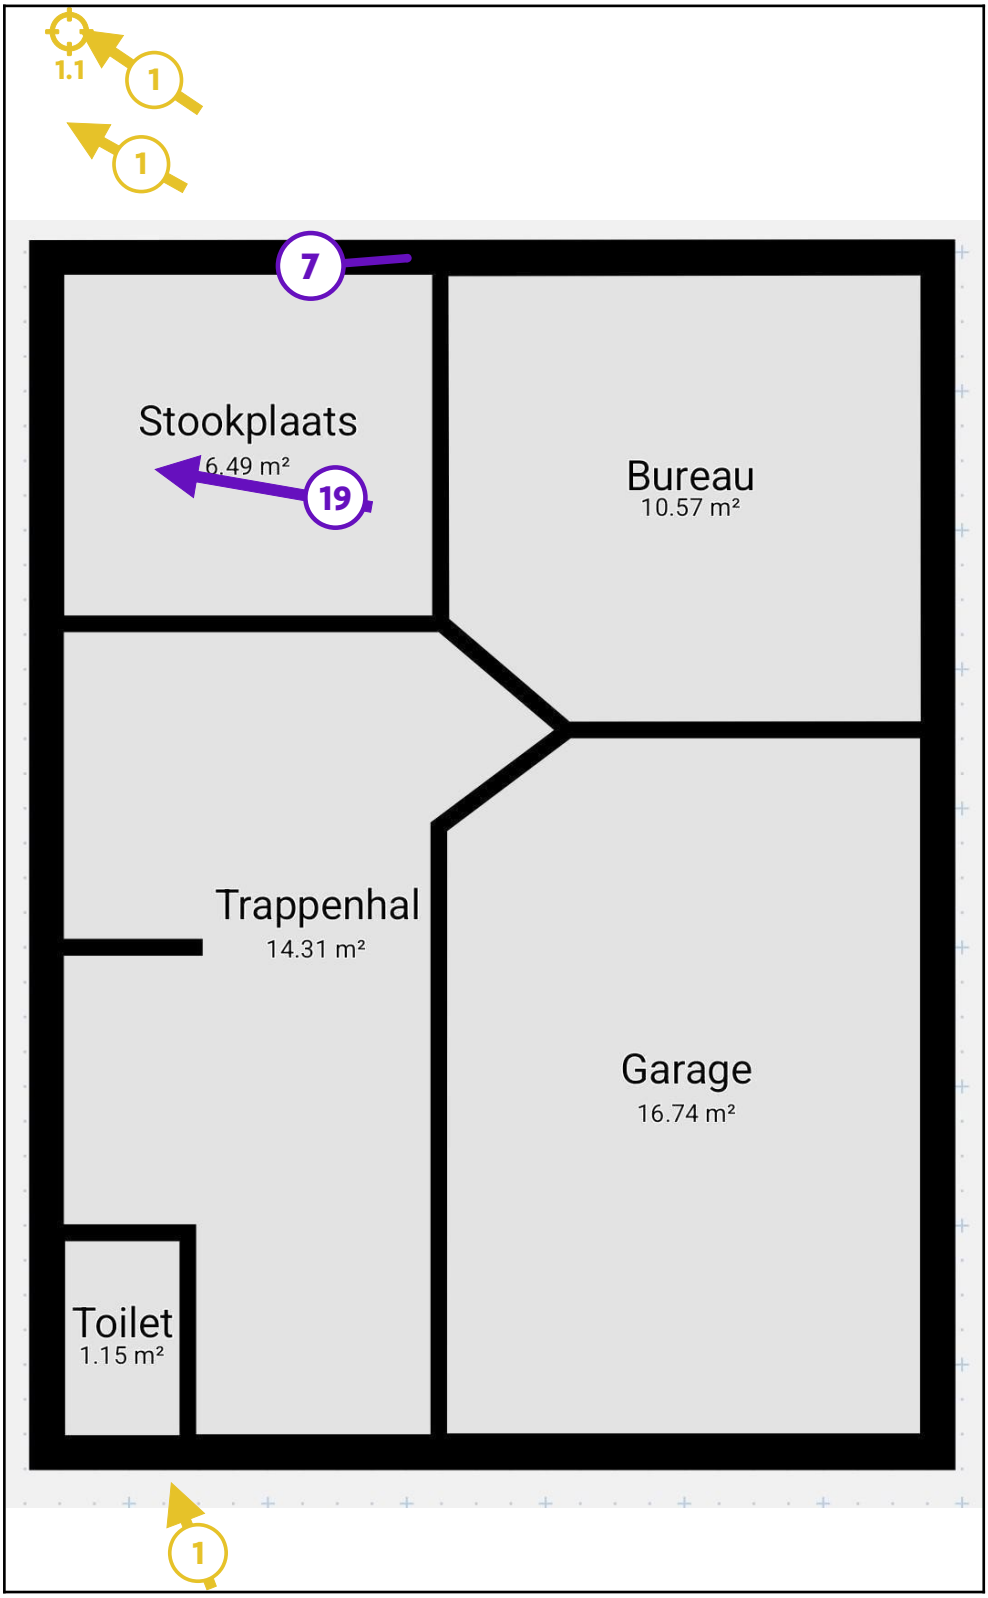
1. (Ondergrondse) Afvoerleiding kruipkelder en controleputten	Asbestmateriaal	Zorgvuldig beheren
1.1 Code: 5.1	Puntmonster	-
7. Plaatmateriaal buitendeur stookplaats	Advies	-
19. Stookketel	Overige ruimte of materiaal	-

- Plan 1.4: Gelijkvloers

Eindbeoordeling materiaalrisico	Laag materiaalrisico en/of verlaagde kans op vezelvrijgave

- Zorg voor een veilig beheer. Vermijd het beschadigen van het asbestmateriaal. Controleer de toestand jaarlijks op wijzigingen.

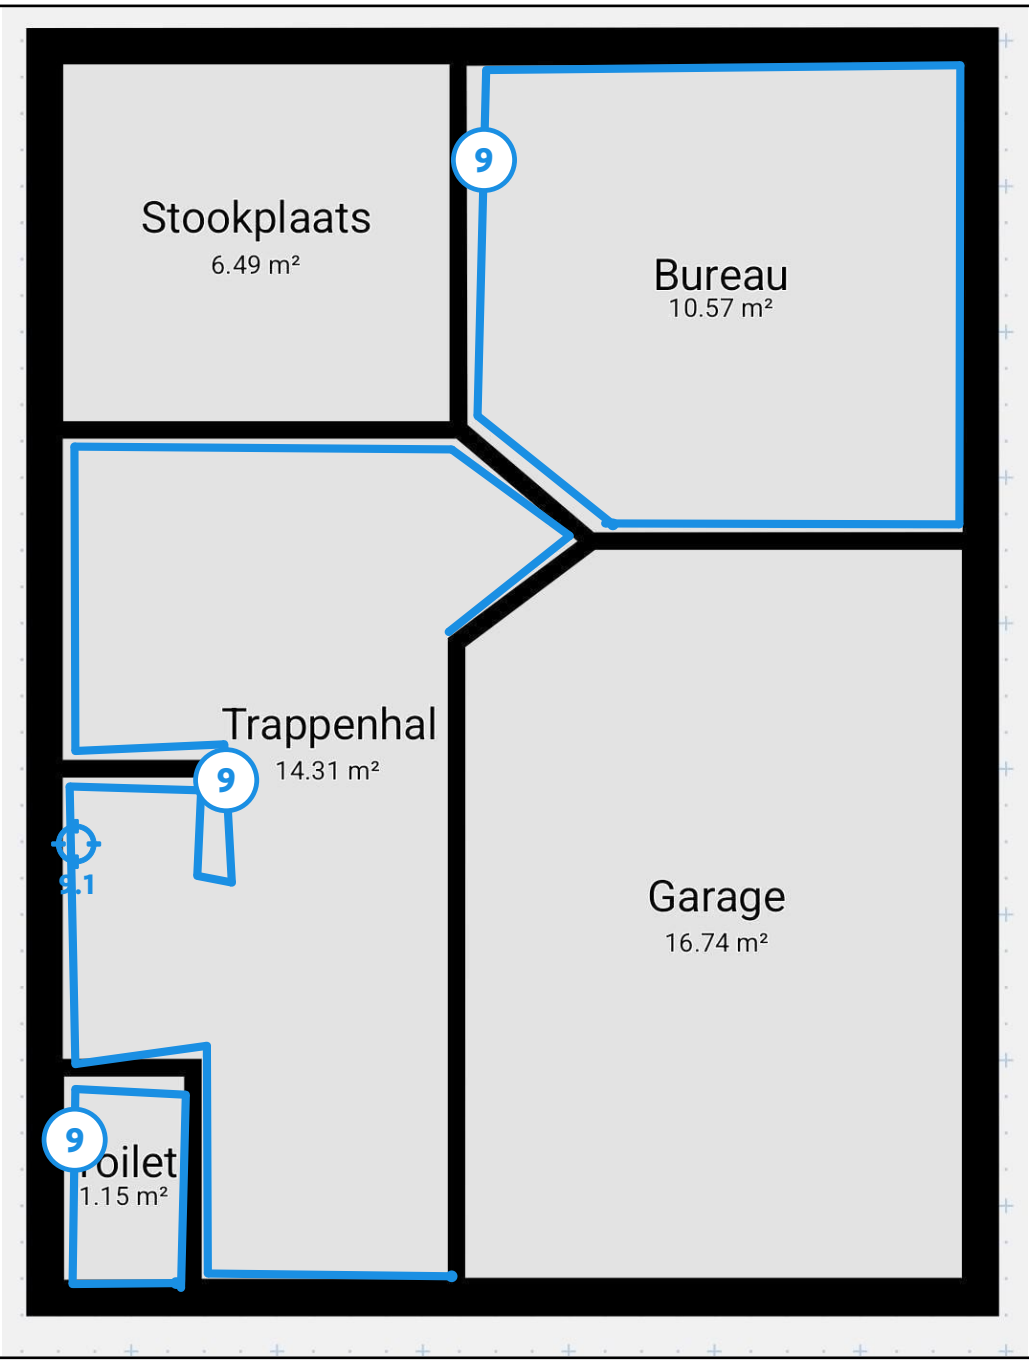
Plan 1.5: Gelijkvloers

Beschrijving	Type	Actie
9. Pleisterwerk binnenmuren woning	Geen asbest	-
9.1 Code: 1.1	Mengmonster	-

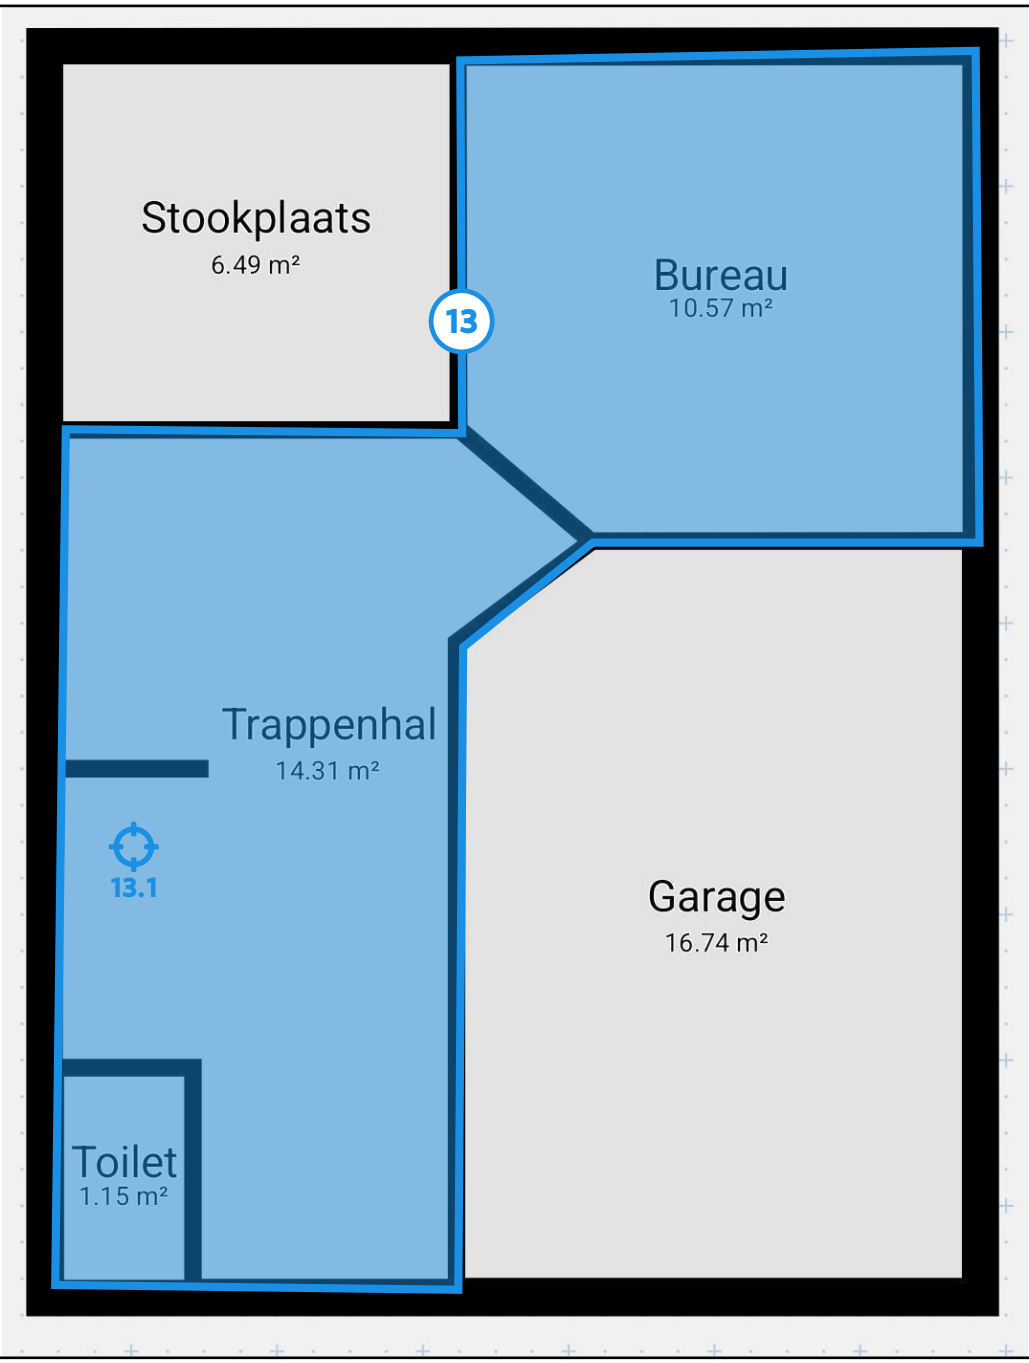
Plan 1.6: Gelijkvloers

Beschrijving	Type	Actie
13. Pleisterwerk plafonds woning	Geen asbest	-
13.1 Code: 2.1	Mengmonster	-

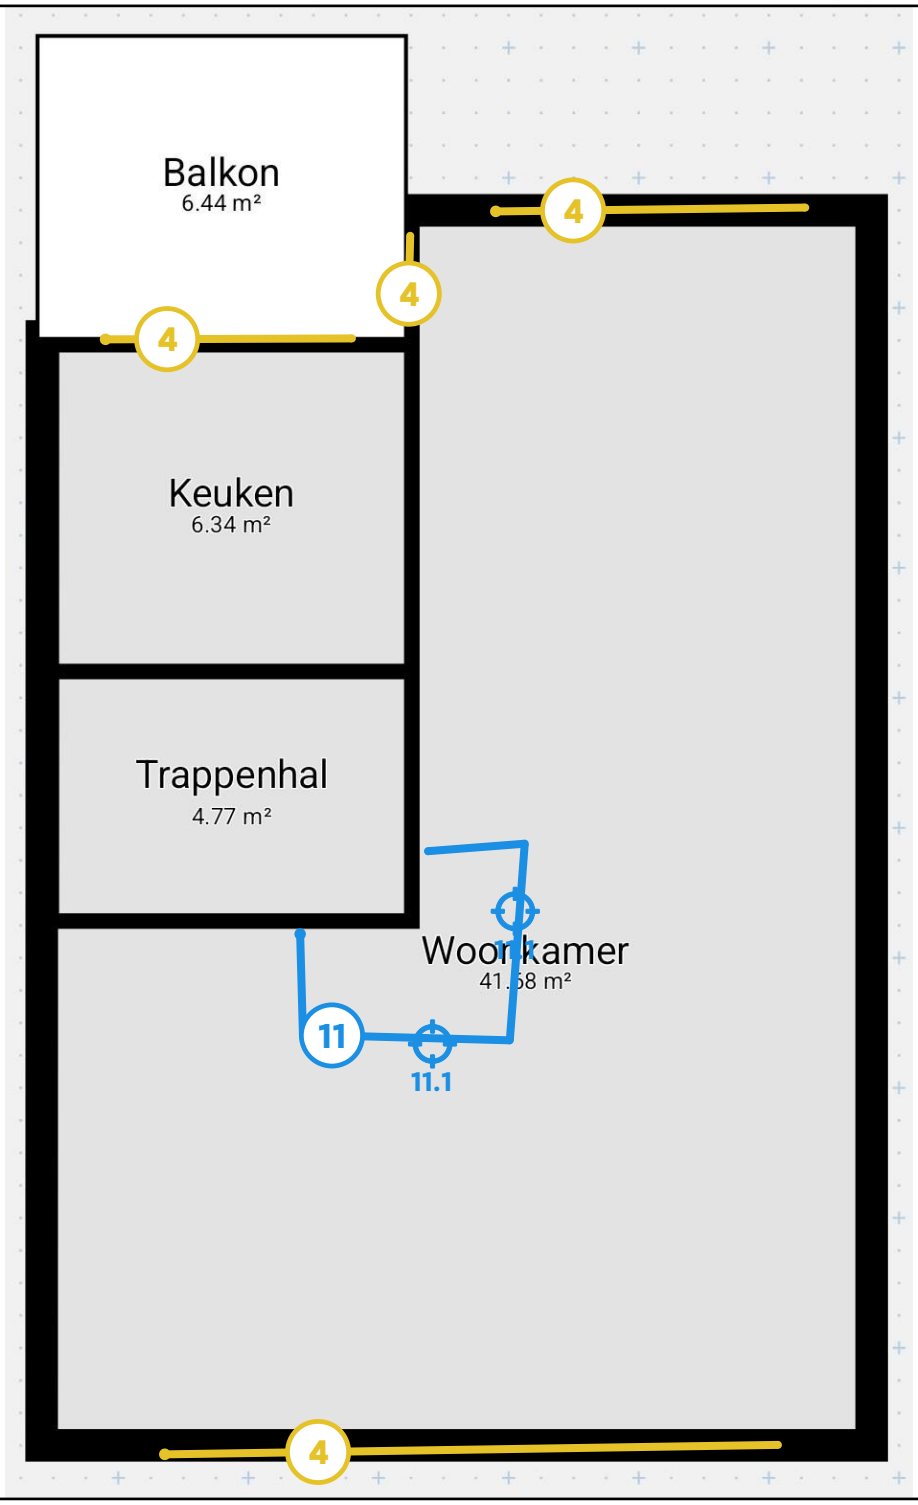
Plan 1.7: Eerste verdieping

Beschrijving	Type	Actie
4. Afdichtingsmateriaal rond buitenschrijnwerk woning	Asbestmateriaal	Zorgvuldig beheren

11. Pleisterwerk rond open haard - type 2	Geen asbest	-
11.1 Code: 1.2	Mengmonster	-

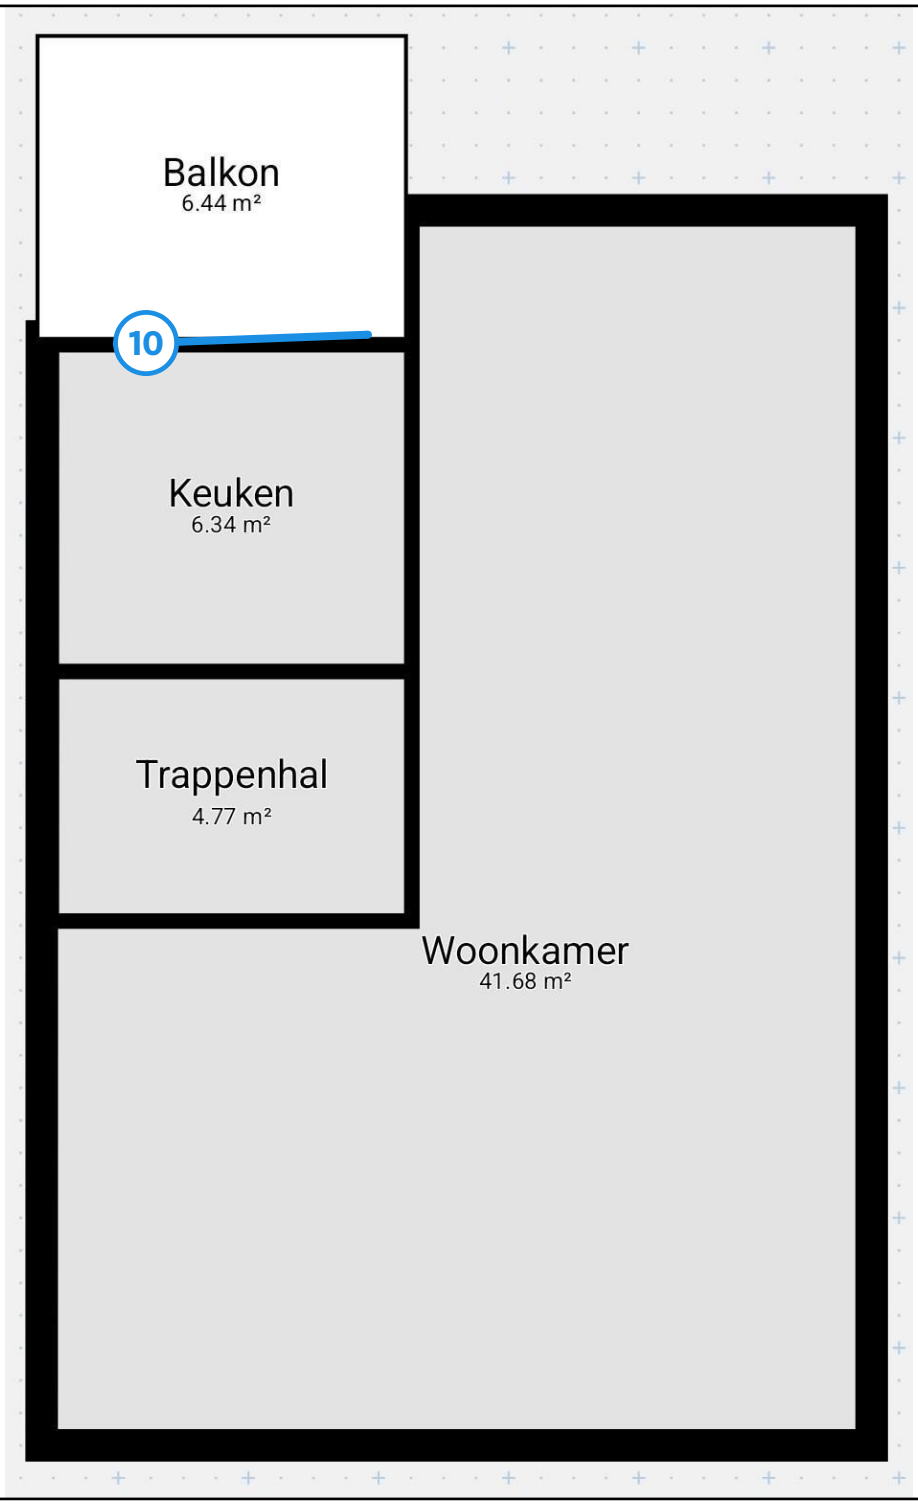
Plan 1.8: Eerste verdieping

Beschrijving	Type	Actie
10. Stopverf tussen glas en raamkader buitenschrijnwerk met enkel glas	Geen asbest	-

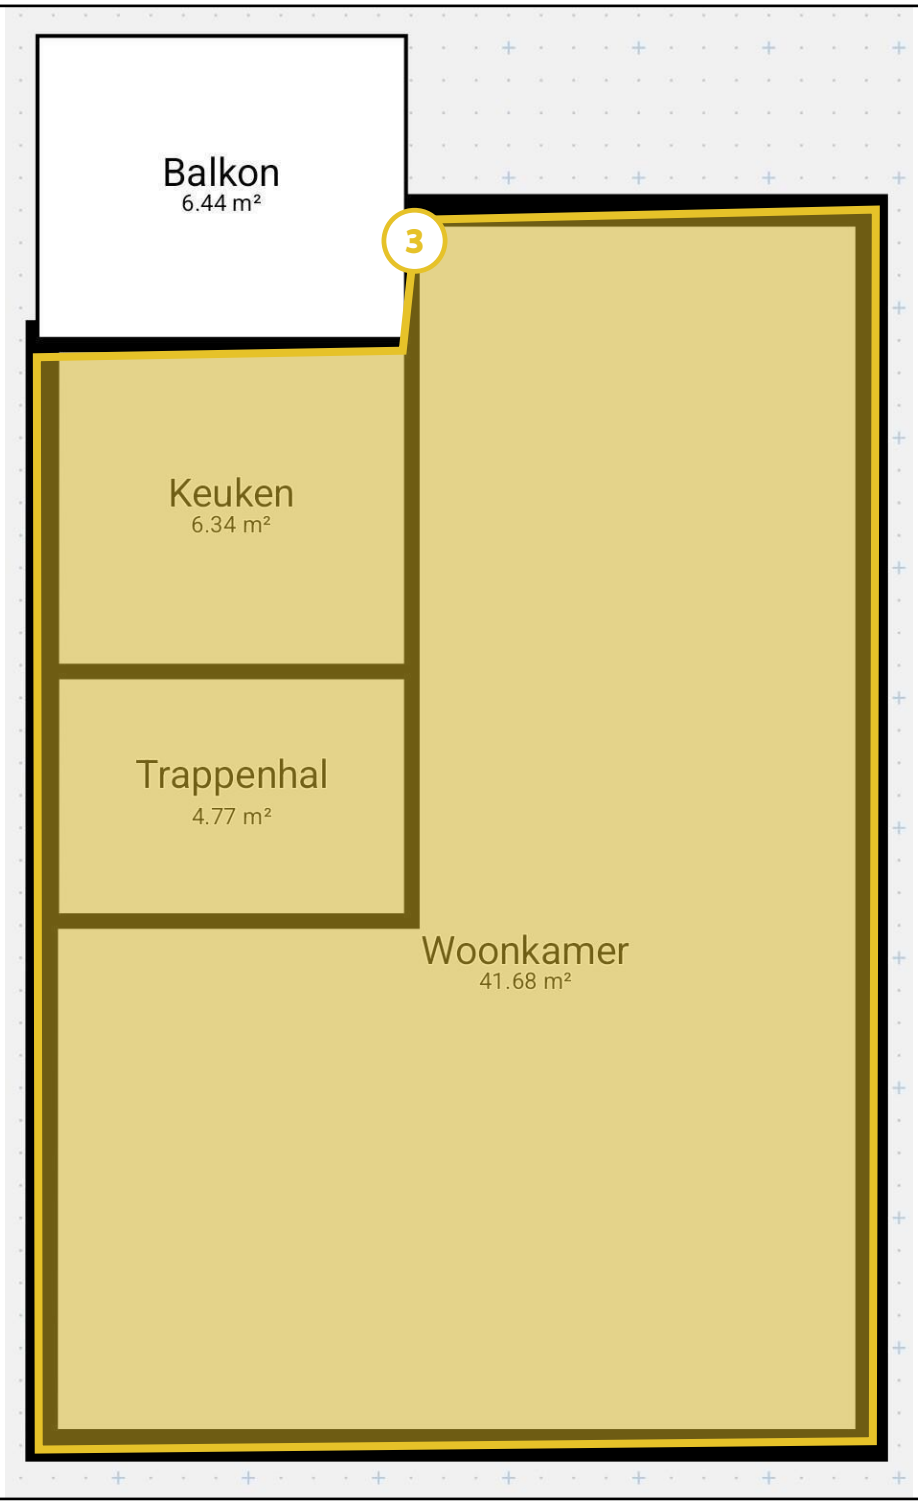
Plan 1.9: Eerste verdieping

Beschrijving	Type	Actie
3. Bakeliet oude elektrische installaties woning	Asbestmateriaal	Zorgvuldig beheren

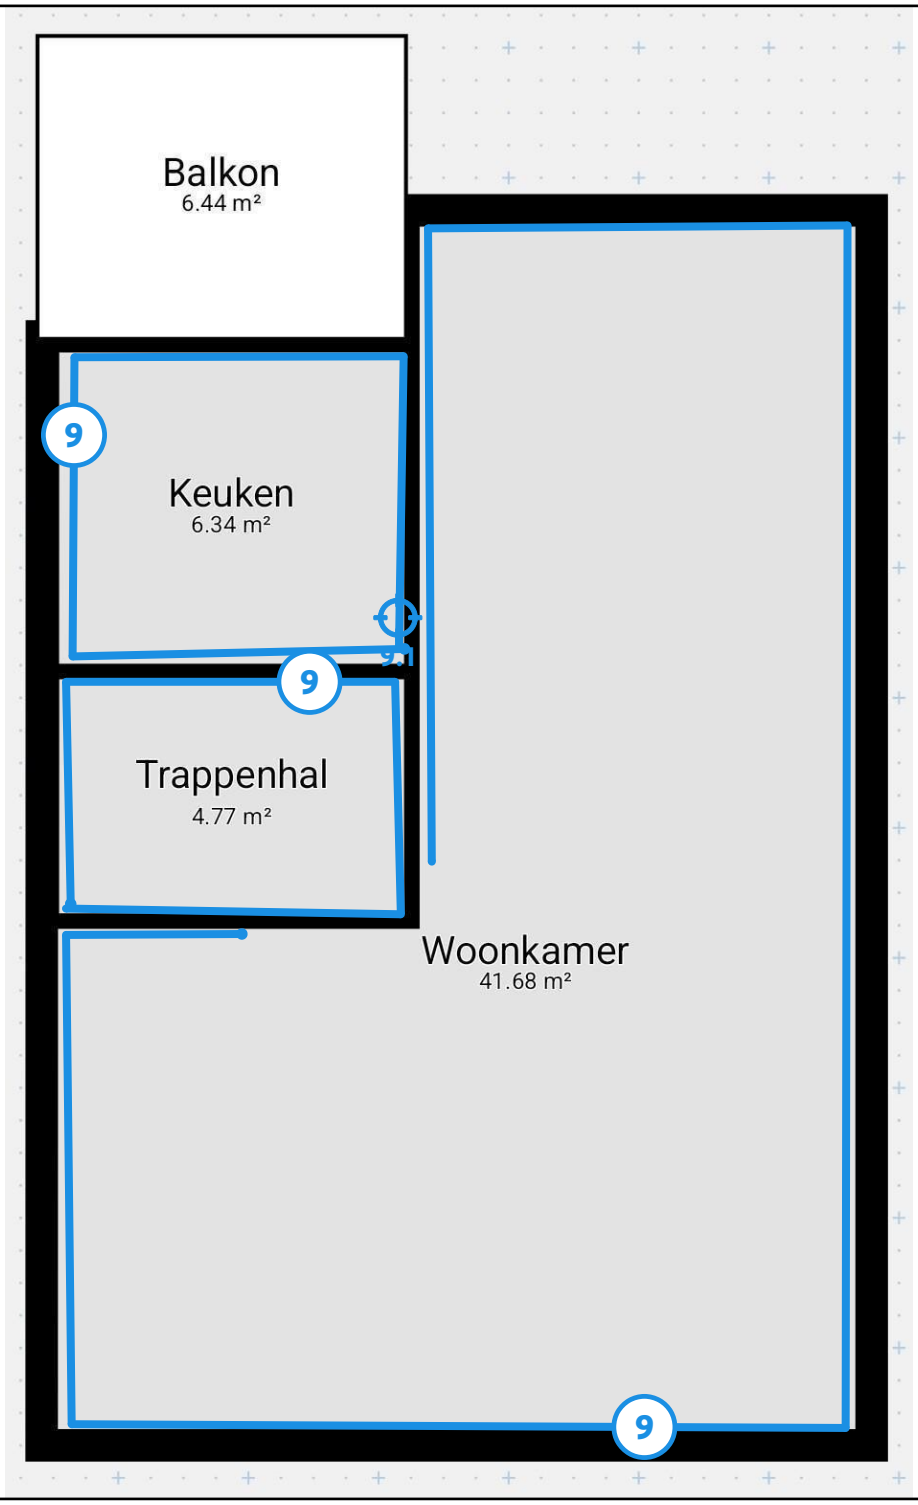
Plan 1.10: Eerste verdieping

Beschrijving	Type	Actie
9. Pleisterwerk binnenmuren woning	Geen asbest	-

9.1 Code: 1.1	Mengmonster	-

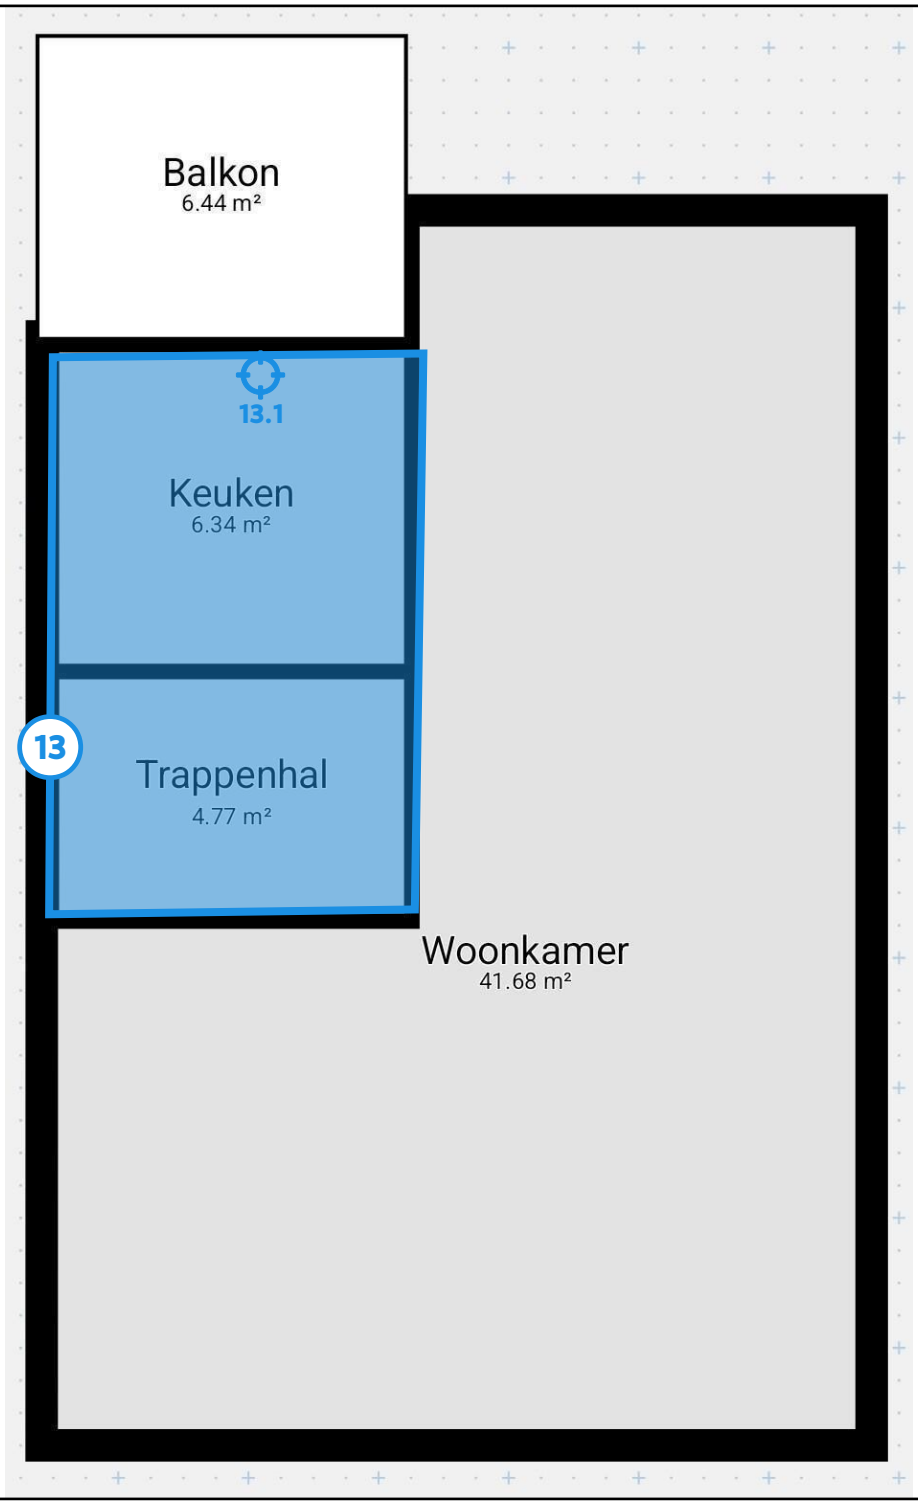
Plan 1.11: Eerste verdieping

Beschrijving	Type	Actie
13. Pleisterwerk plafonds woning	Geen asbest	-

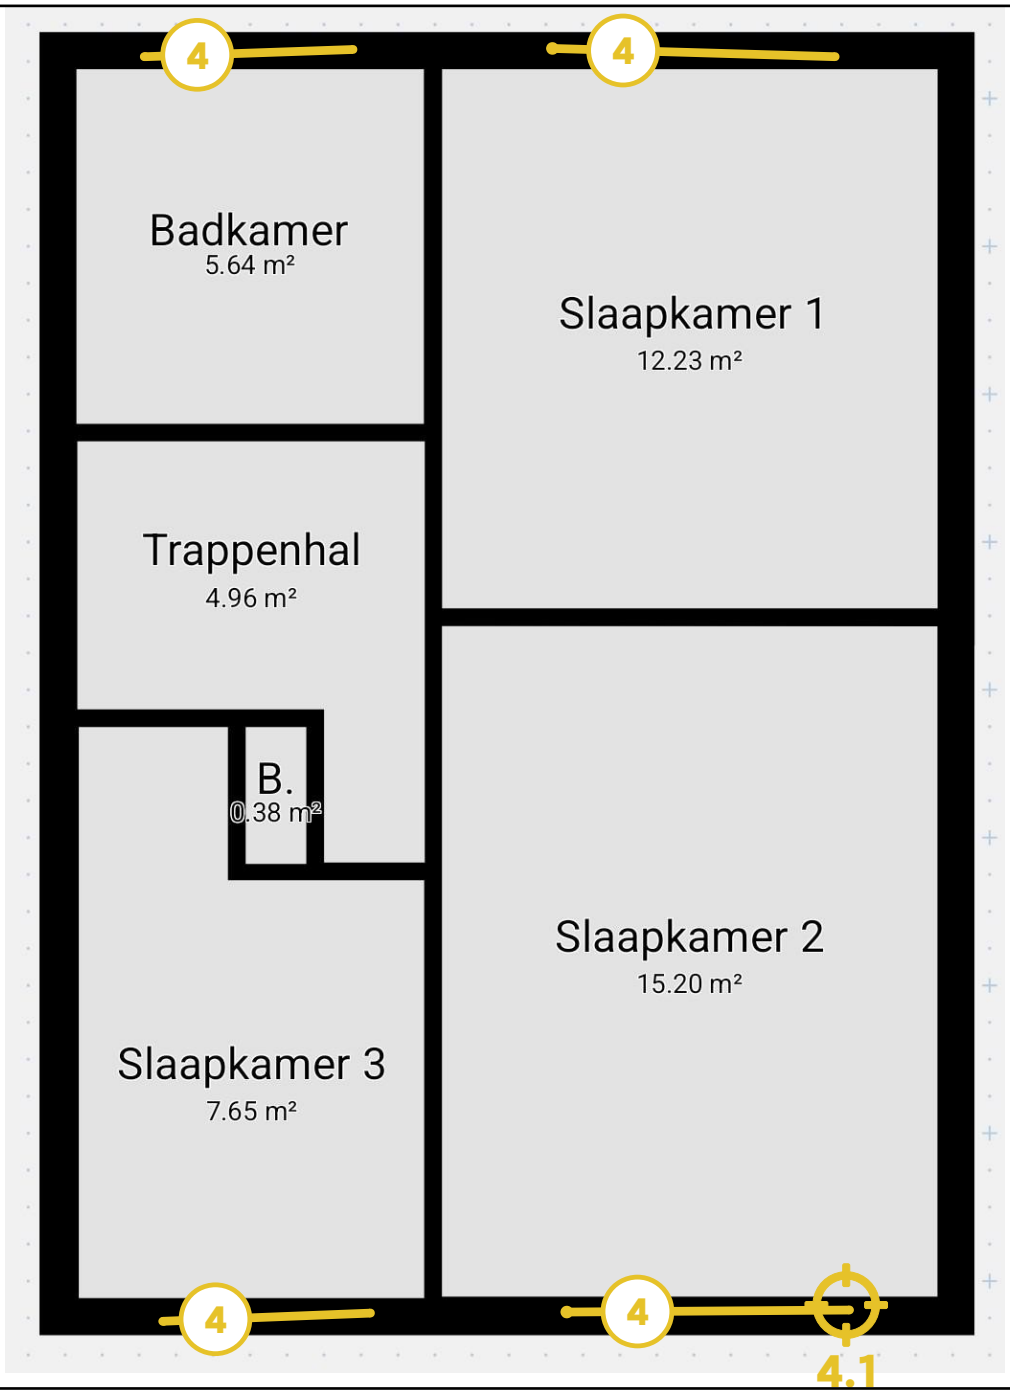
Plan 1.12: Tweede verdieping

Beschrijving	Type	Actie
4. Afdichtingsmateriaal rond buitenschrijnwerk woning	Asbestmateriaal	Zorgvuldig beheren
4.1 Code: 3.1	Puntmonster	-

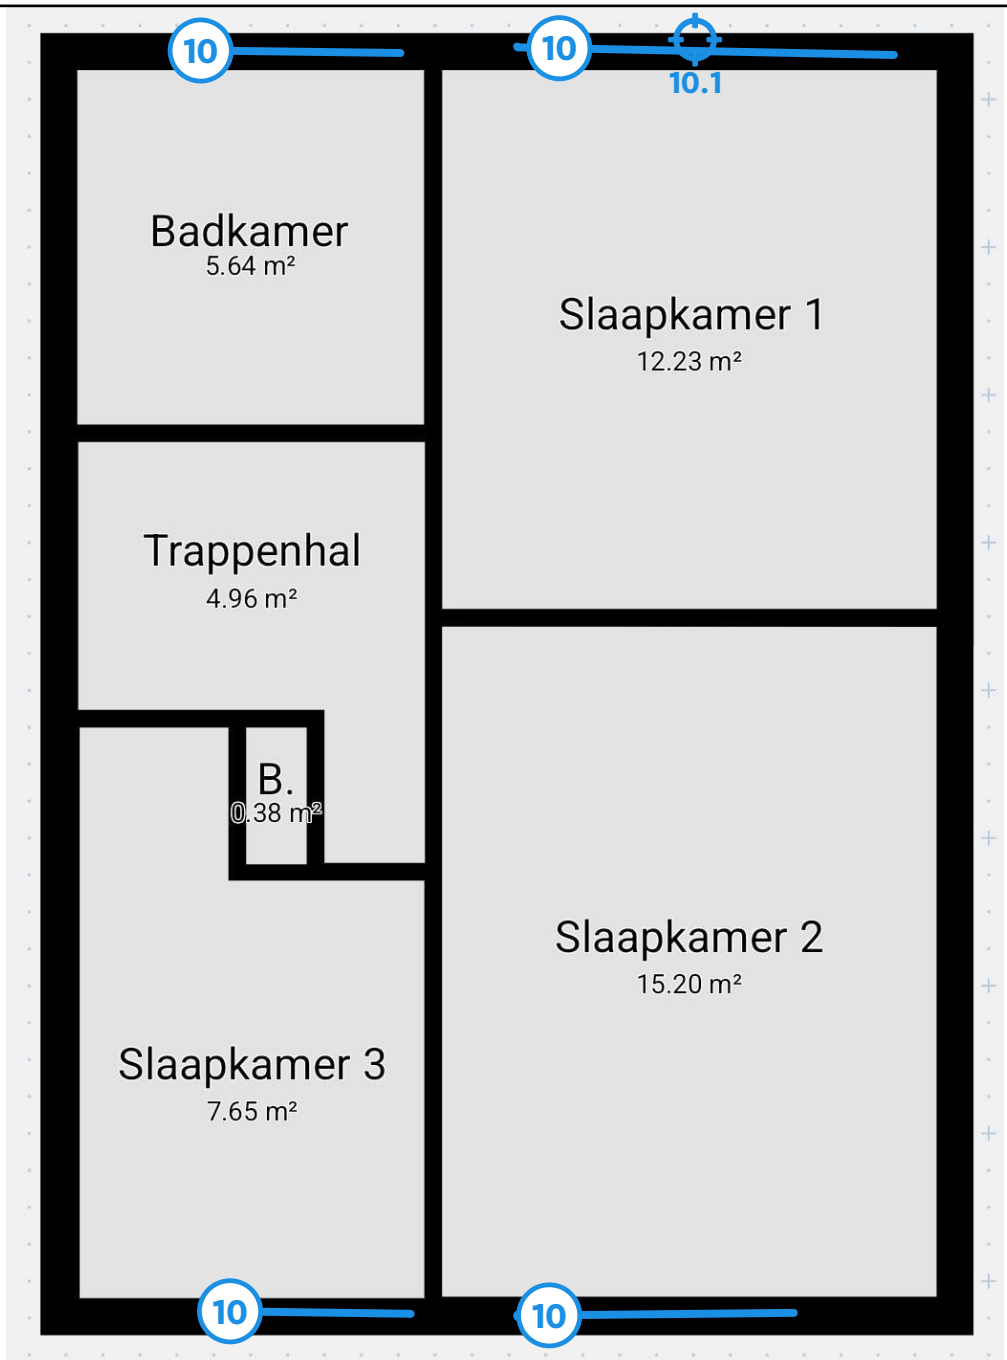
Plan 1.13: Tweede verdieping

Beschrijving	Type	Actie
10. Stopverf tussen glas en raamkader buitenschrijnwerk met enkel glas	Geen asbest	-
10.1 Code: 3.2	Puntmonster	-

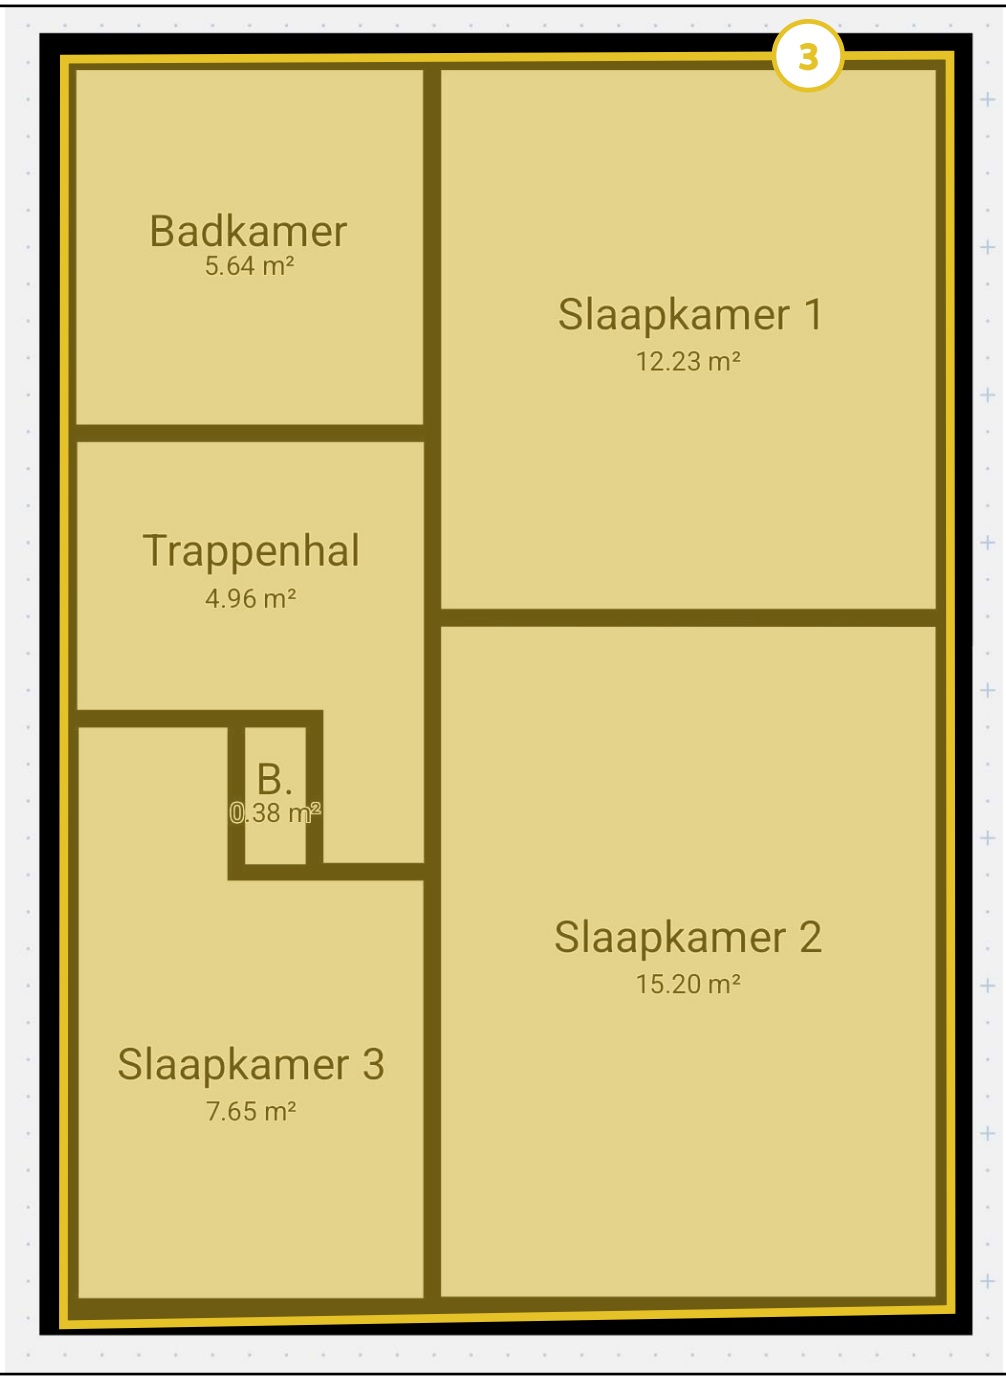
Plan 1.14: Tweede verdieping

Beschrijving	Type	Actie
3. Bakeliet oude elektrische installaties woning	Asbestmateriaal	Zorgvuldig beheren

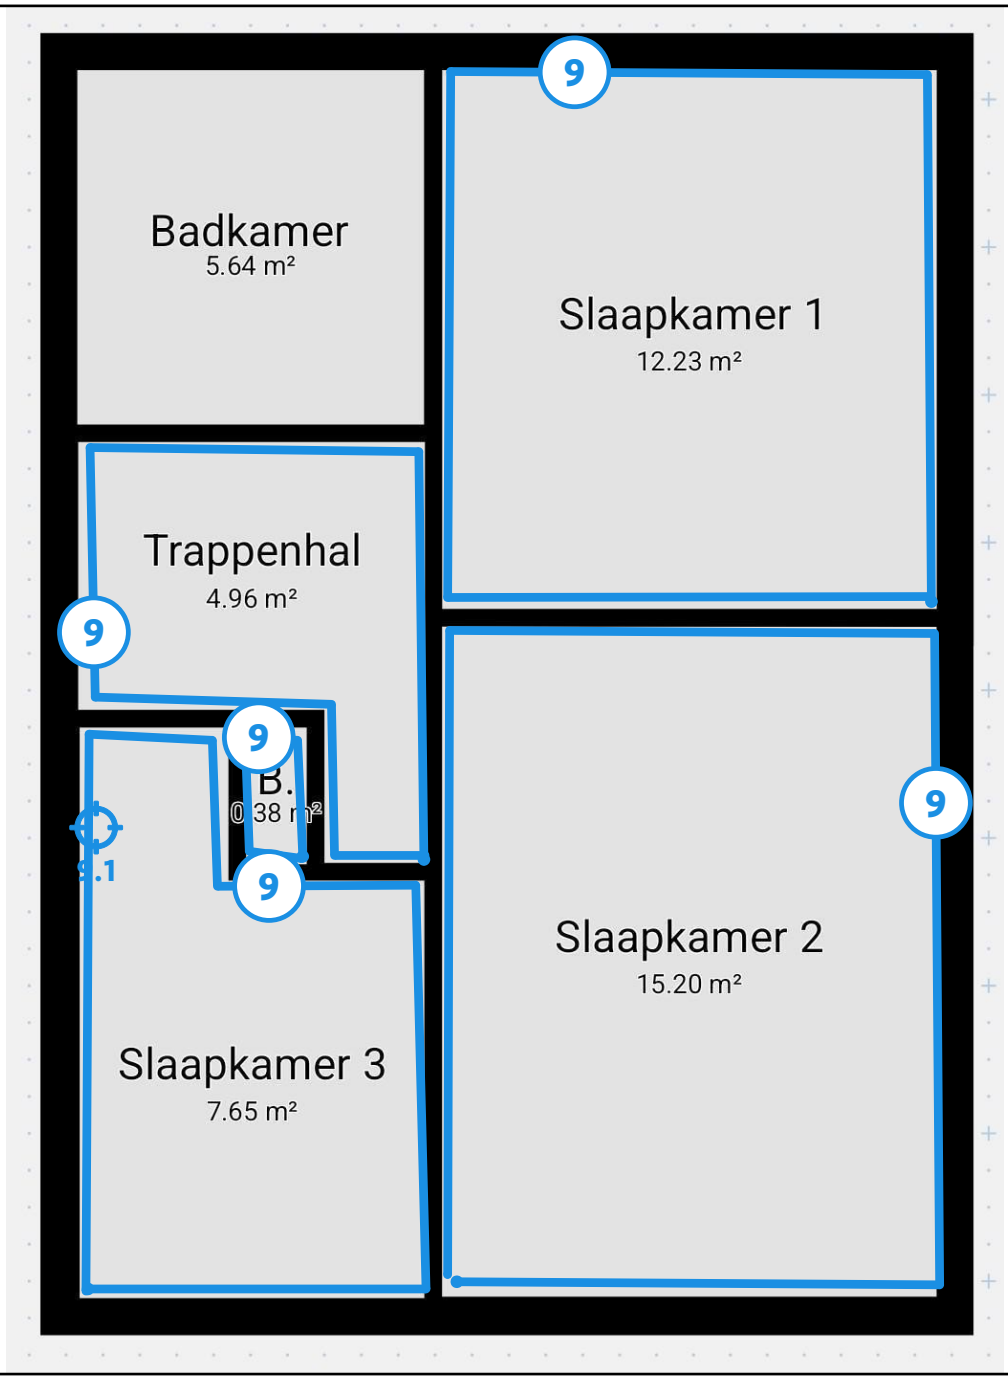
Plan 1.15: Tweede verdieping

Beschrijving	Type	Actie
9. Pleisterwerk binnenmuren woning	Geen asbest	-
9.1 Code: 1.1	Mengmonster	-
