Asbestinventarisattest

Tweebunder 39, 2650 Edegem

Attestnummer : **20261008-000382.000**
Uitgegeven op : **08.10.2026**
Geldig tot : **08.10.2036**

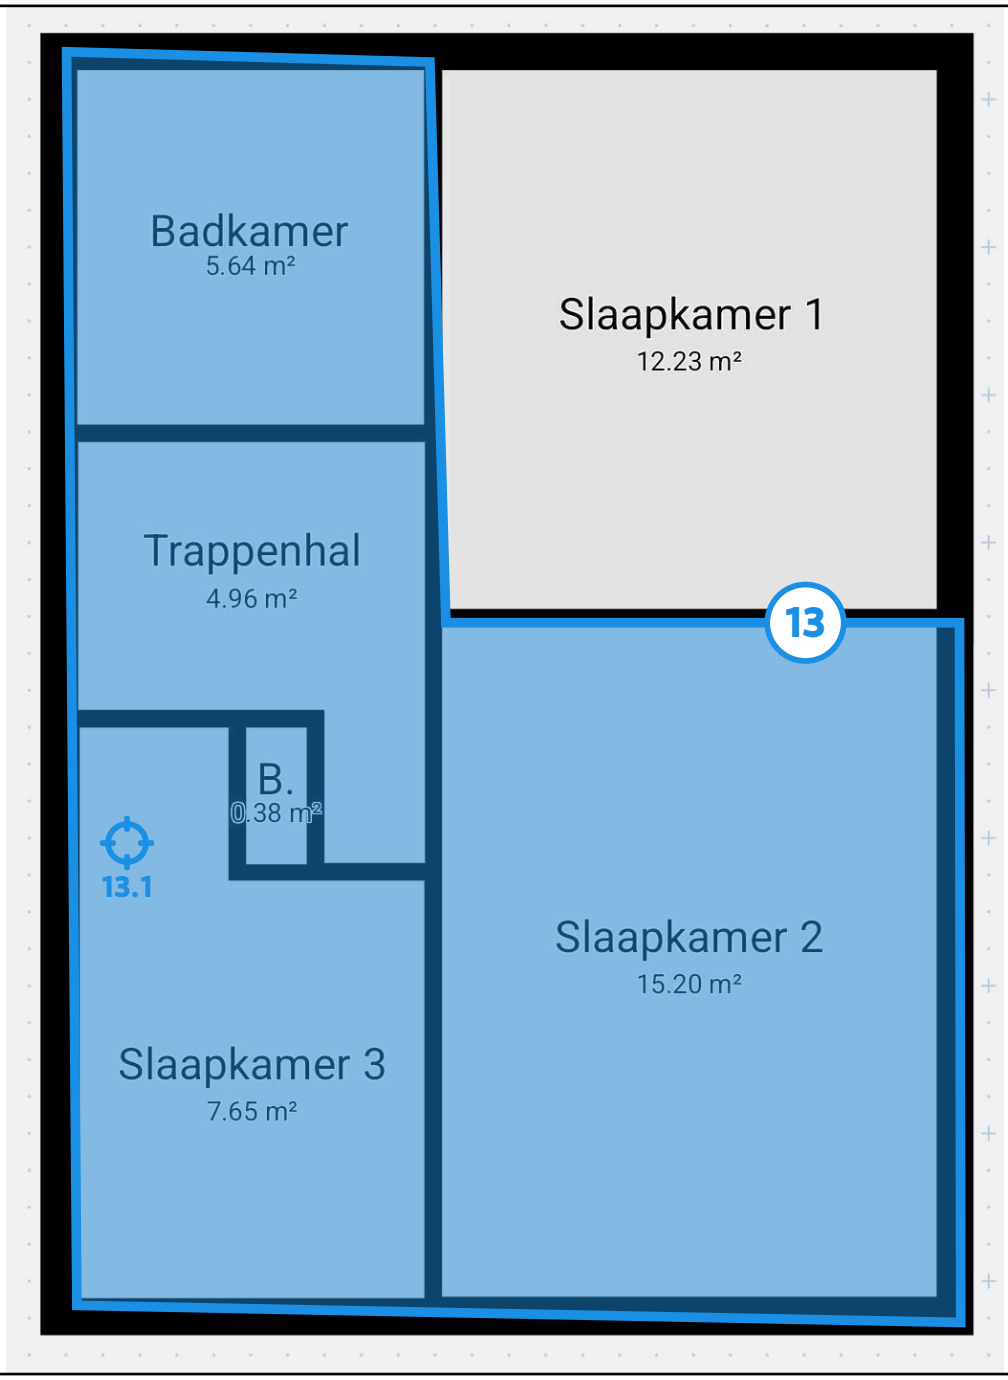
Plan 1.16: Tweede verdieping

Beschrijving	Type	Actie
13. Pleisterwerk plafonds woning	Geen asbest	-
13.1 Code: 2.1	Mengmonster	-

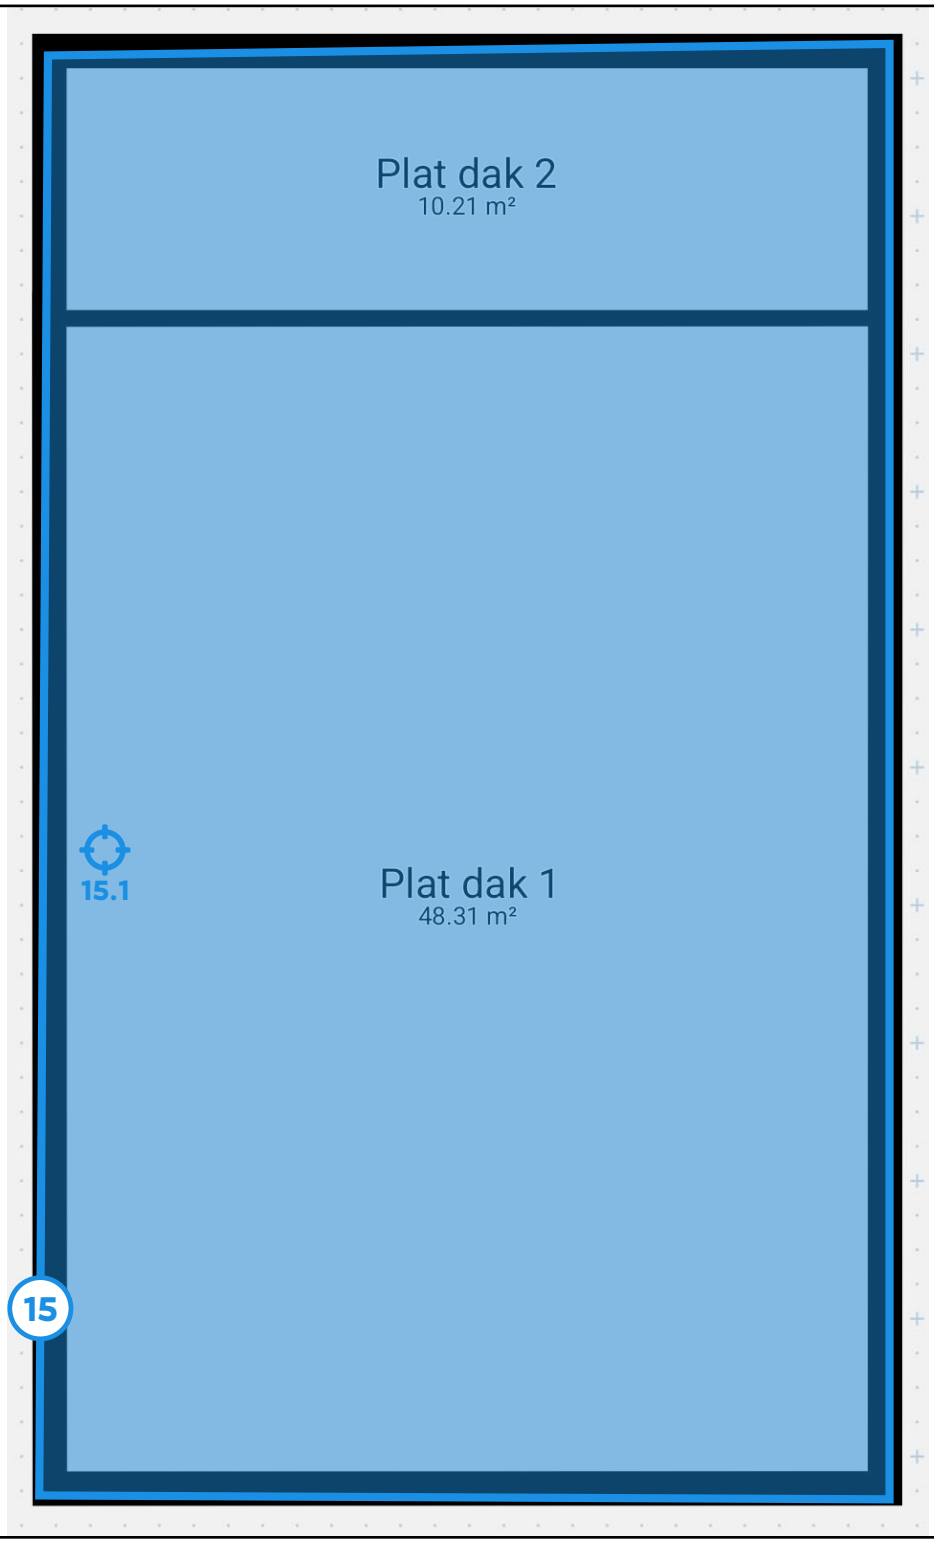
Plan 1.17: Platte daken

Beschrijving	Type	Actie
15. Roofing dakbedekking plat dak 1 en 2 - type 1	Geen asbest	-

15.1 Code: 6.1	Puntmonster	-

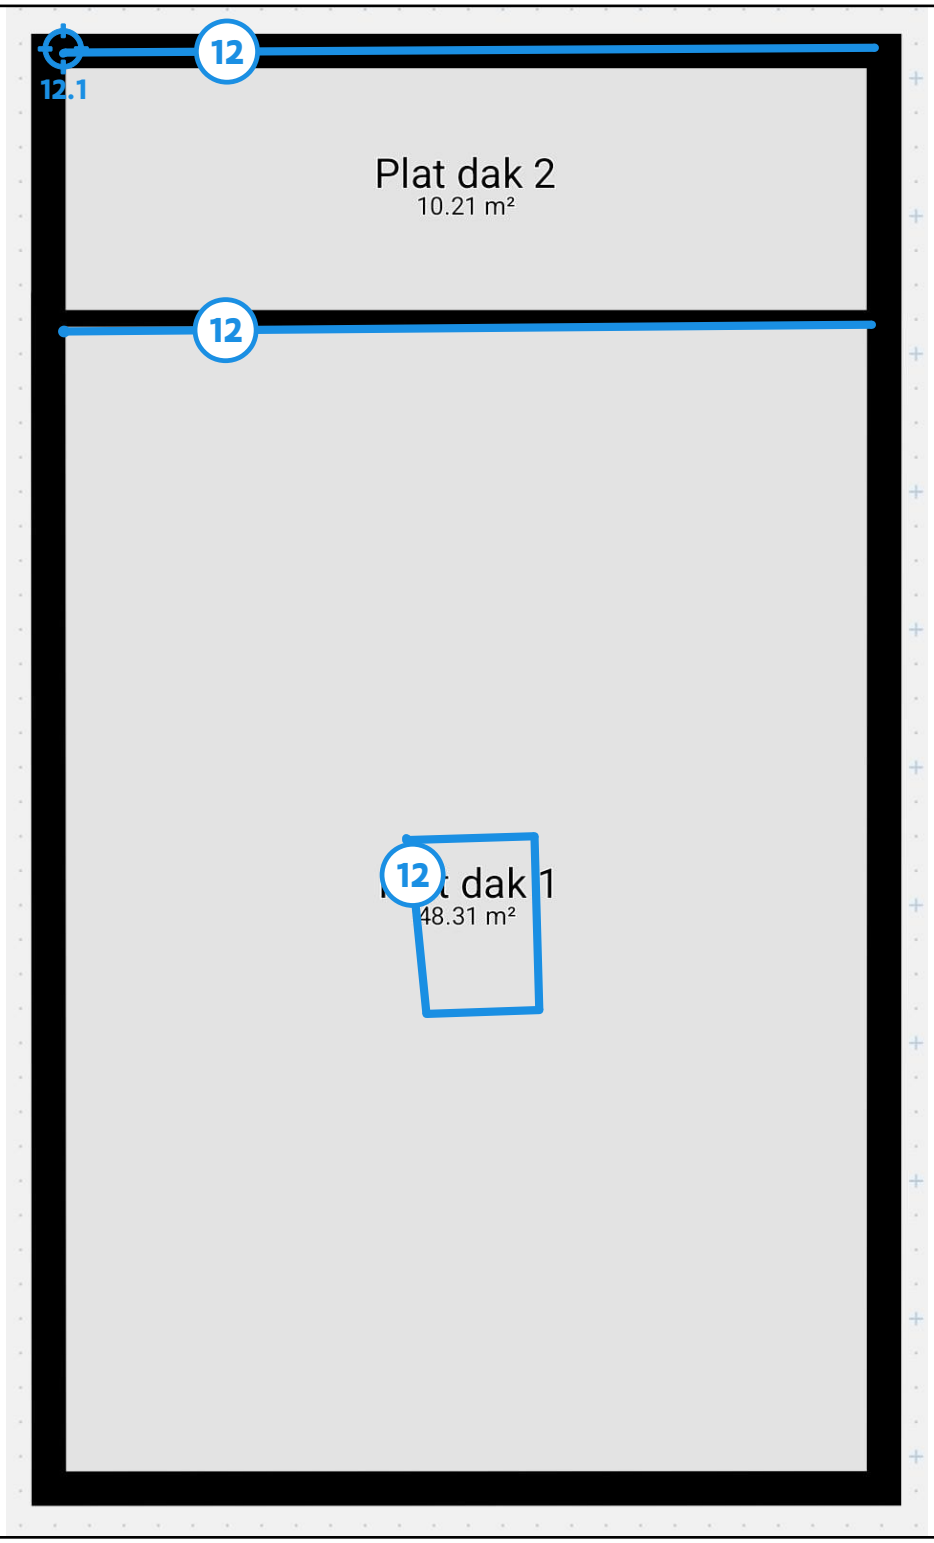
Plan 1.18: Platte daken

Beschrijving	Type	Actie
12. Roofing plat dak 1 en 2 - type 2	Geen asbest	-
