Asbestinventarisattest

Marsstraat 67/1, 2600 Antwerpen

Attestnummer : **20261023-000026.000**
Uitgegeven op : **23.10.2026**
Geldig tot : **23.10.2036**

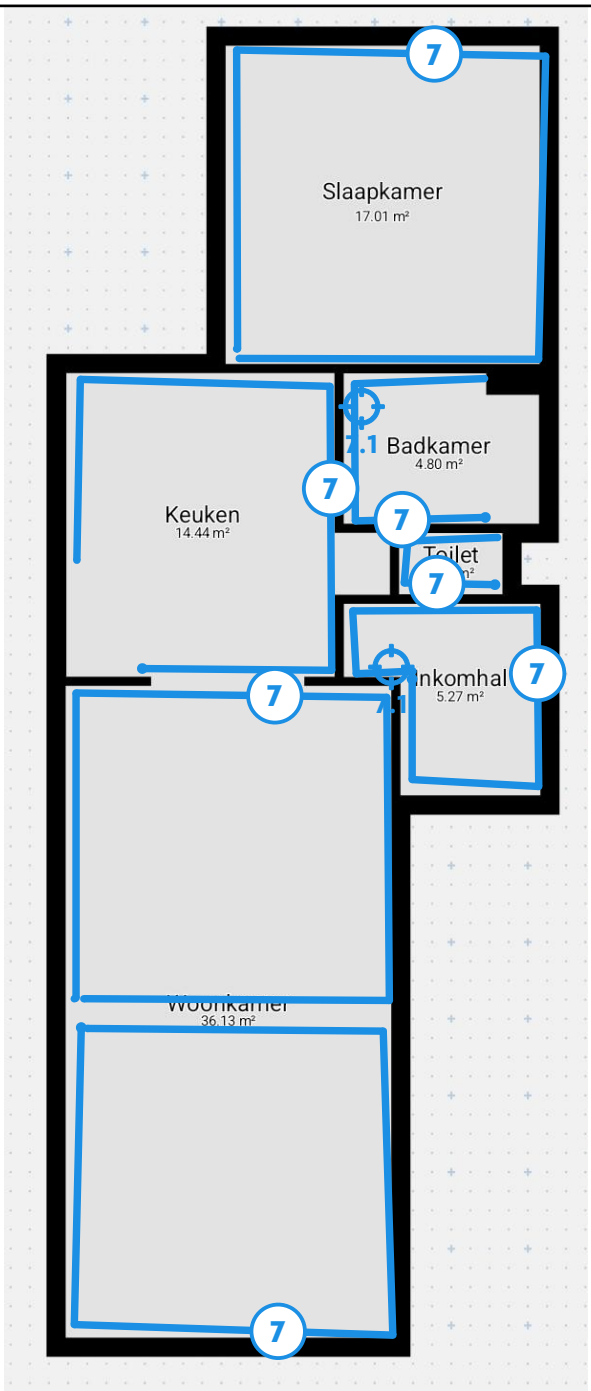
Plan 1.1: Appartement bus 1

Beschrijving	Type	Actie
7. Pleisterwerk binnenmuren appartement	Geen asbest	-
7.1 Code: 1.1	Mengmonster	-

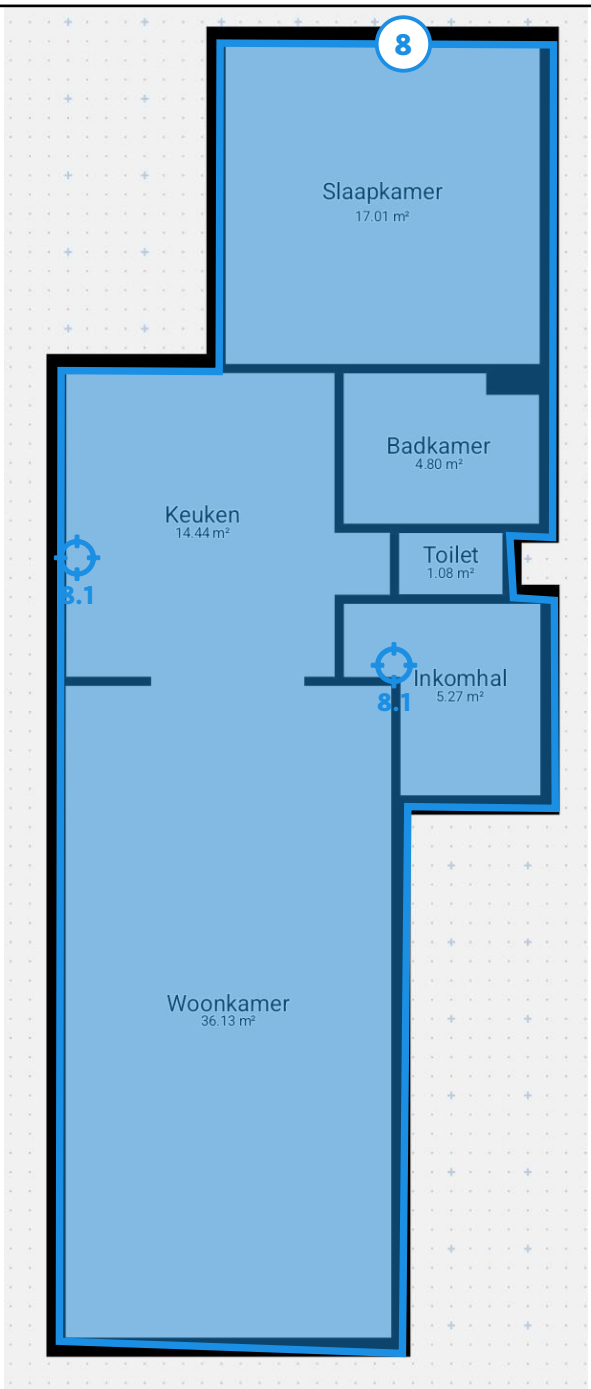
Plan 1.2: Appartement bus 1

Beschrijving	Type	Actie
8. Pleisterwerk plafonds appartement	Geen asbest	-
8.1 Code: 2.1	Mengmonster	-

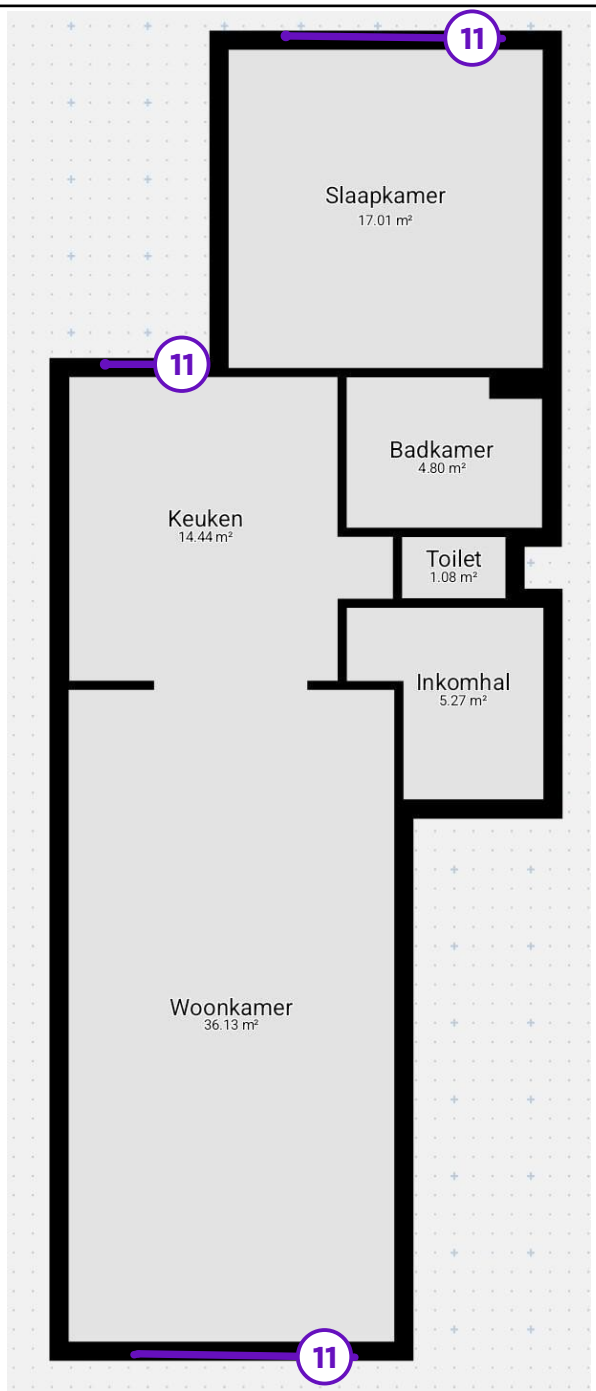
Plan 1.3: Appartement bus 1

Beschrijving	Type	Actie
11. Afdichtingsmateriaal in en rond buitenschrijnwerk appartement	Overige ruimte of materiaal	-

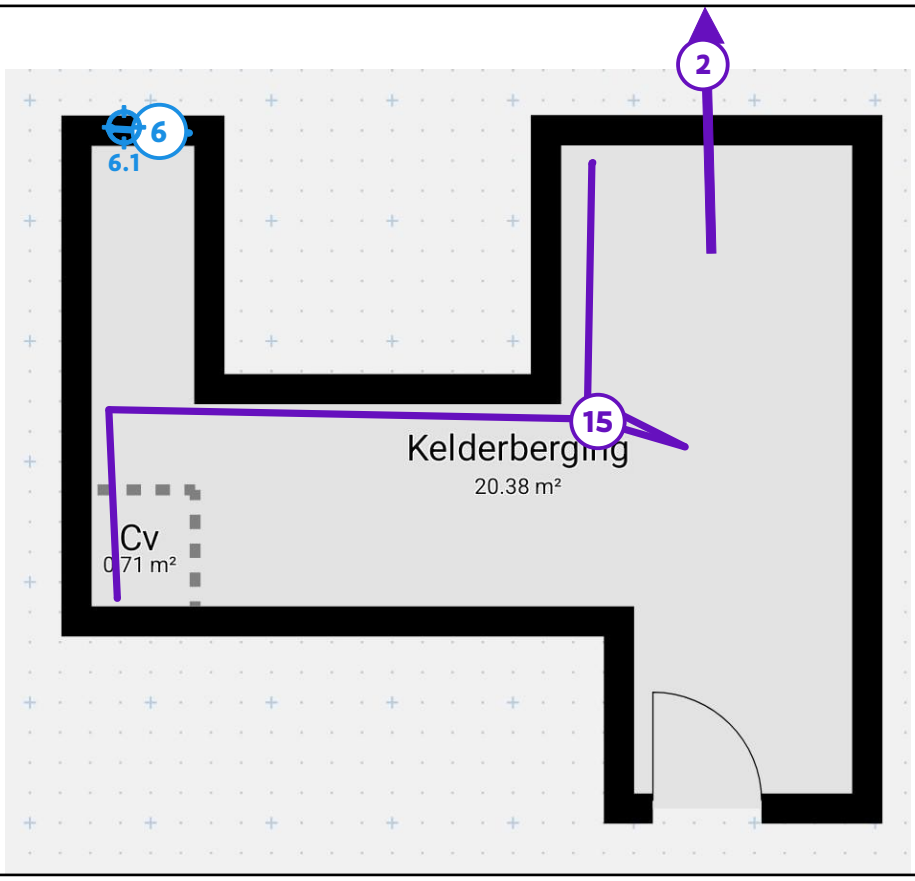
Plan 1.4: Grote kelderberging

Beschrijving	Type	Actie
2. Kruipkelder (grote kelderberging)	Beperking	-
6. Stopverf kelderraam (grote kelderberging)	Geen asbest	-
6.1 Code: 4.1	Puntmonster	-
15. Leidingisolatie grote kelderberging	Overige ruimte of materiaal	-

Uitleg van de asbestdeskundige: Hoogte circa 90 cm. Slechts een beperkte inspectie mogelijk vanuit het toegangsluik.

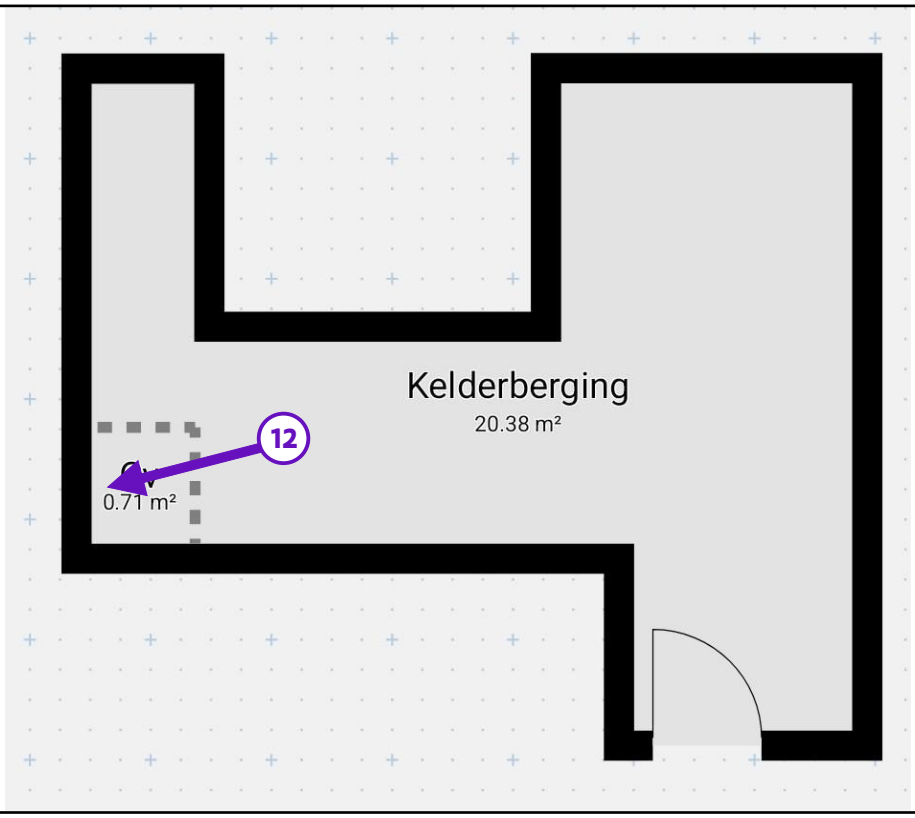
Plan 1.5: Grote kelderberging

Beschrijving	Type	Actie
12. Stookketel en toebehoren	Overige ruimte of materiaal	-

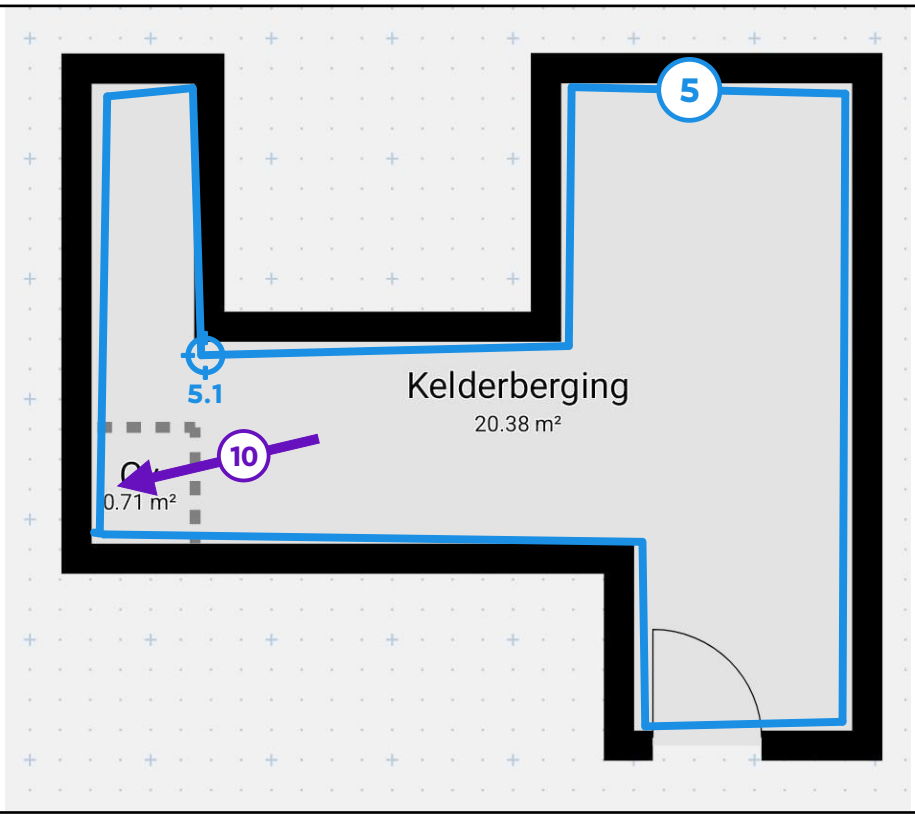
Plan 1.6: Grote kelderberging

Beschrijving	Type	Actie
5. Cementering binnenwanden kelderbergingen	Geen asbest	-
5.1 Code: 1.2	Mengmonster	-
10. Rookgaskanaal stookketel	Overige ruimte of materiaal	-

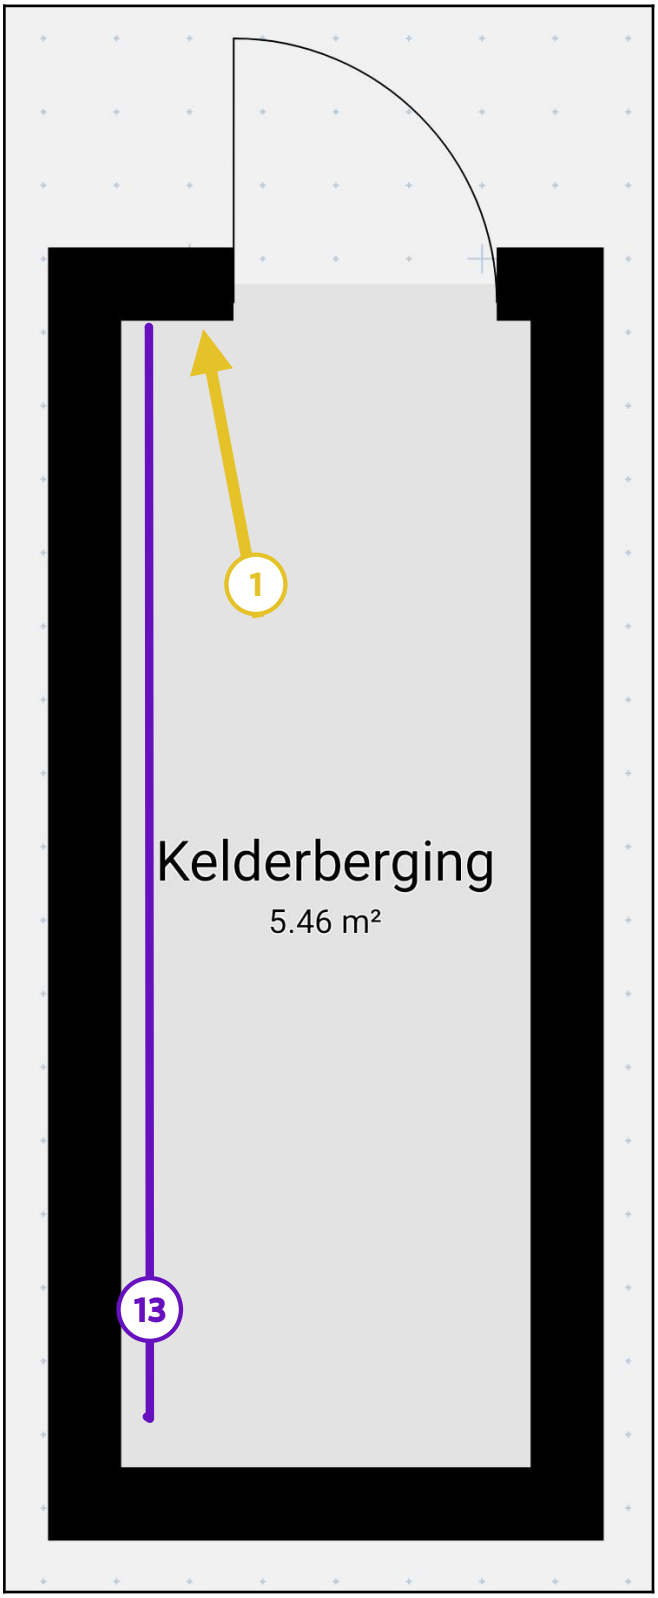
Plan 1.7: Kleine kelderberging

1. Bakeliet lichtpunten en lichtschakelaar kleine kelderberging	Asbestmateriaal	Zorgvuldig beheren
13. Leidingisolatie kleine kelderberging	Overige ruimte of materiaal	-

Eindbeoordeling materiaalrisico	Laag materiaalrisico en/of verlaagde kans op vezelvrijgave

- Zorg voor een veilig beheer. Vermijd het beschadigen van het asbestmateriaal. Controleer de toestand jaarlijks op wijzigingen.
- Voer bijkomende staalname(s) uit.

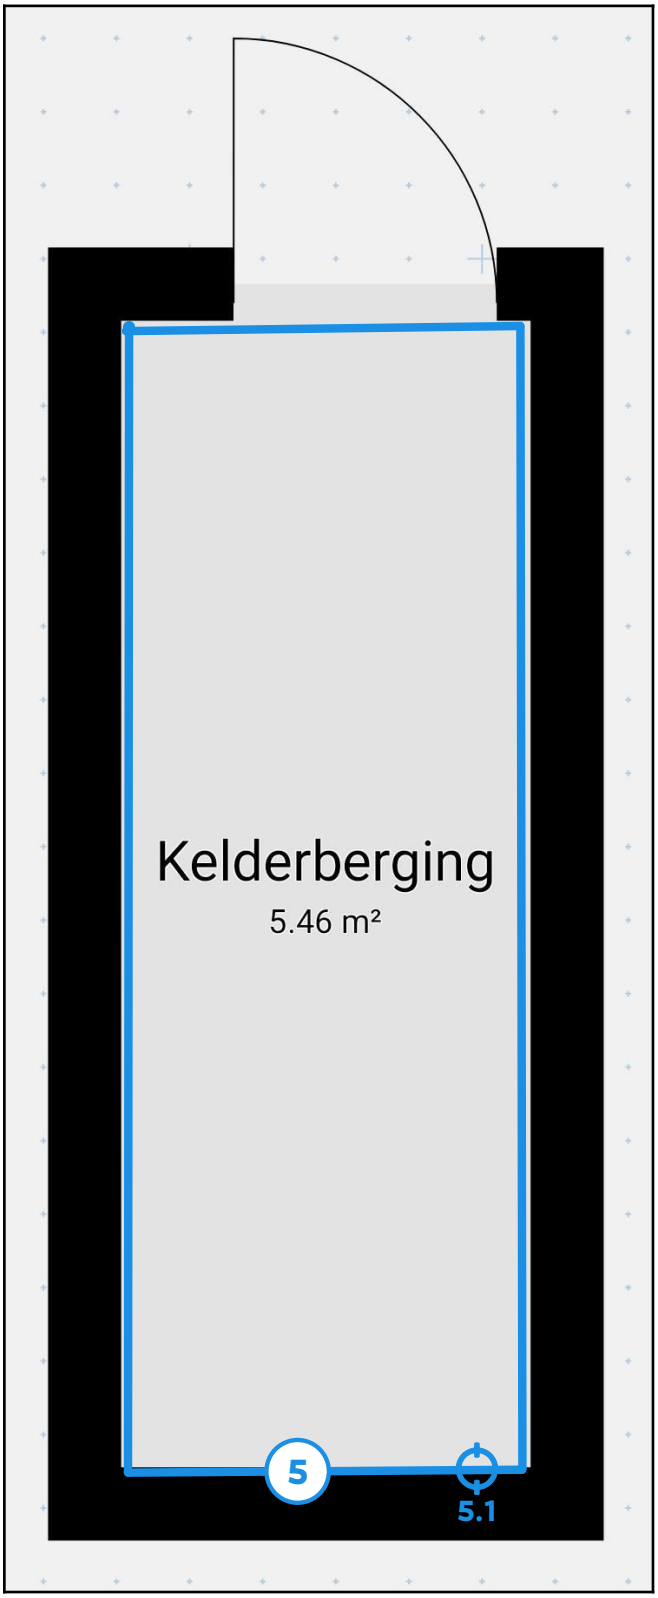
Plan 1.8: Kleine kelderberging

5. Cementering binnenwanden kelderbergingen	Geen asbest	-
5.1 Code: 1.2	Mengmonster	-

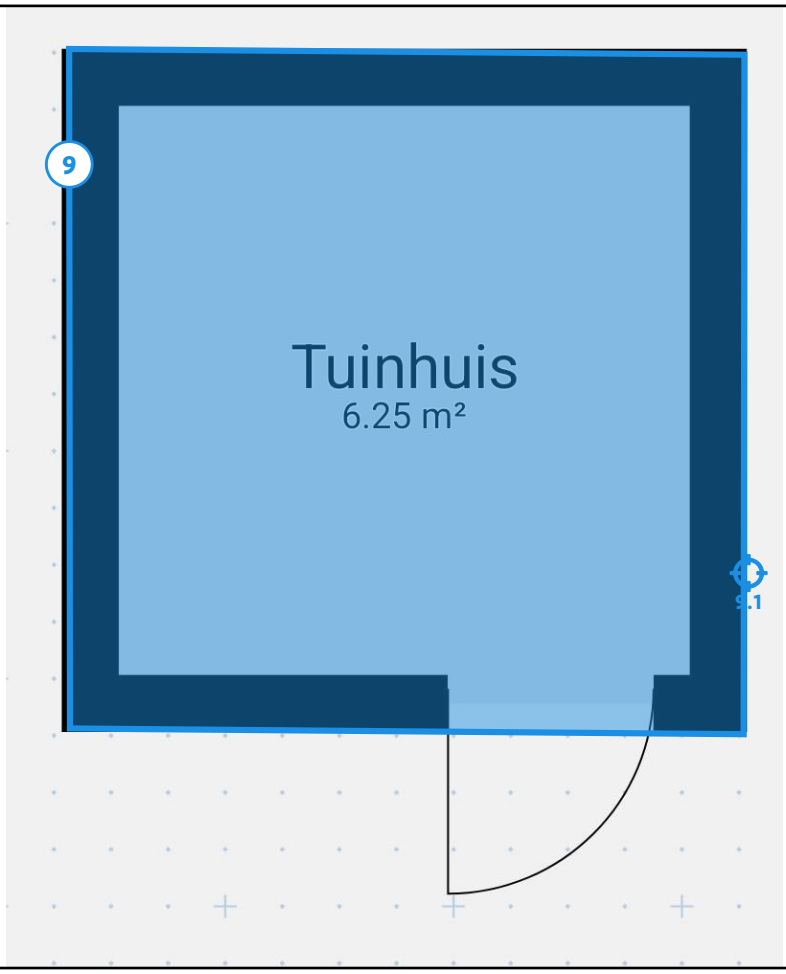
Plan 2.1: Dak

Beschrijving	Type	Actie
9. Roofing dak tuinhuis	Geen asbest	-
9.1 Code: 3.1	Puntmonster	-

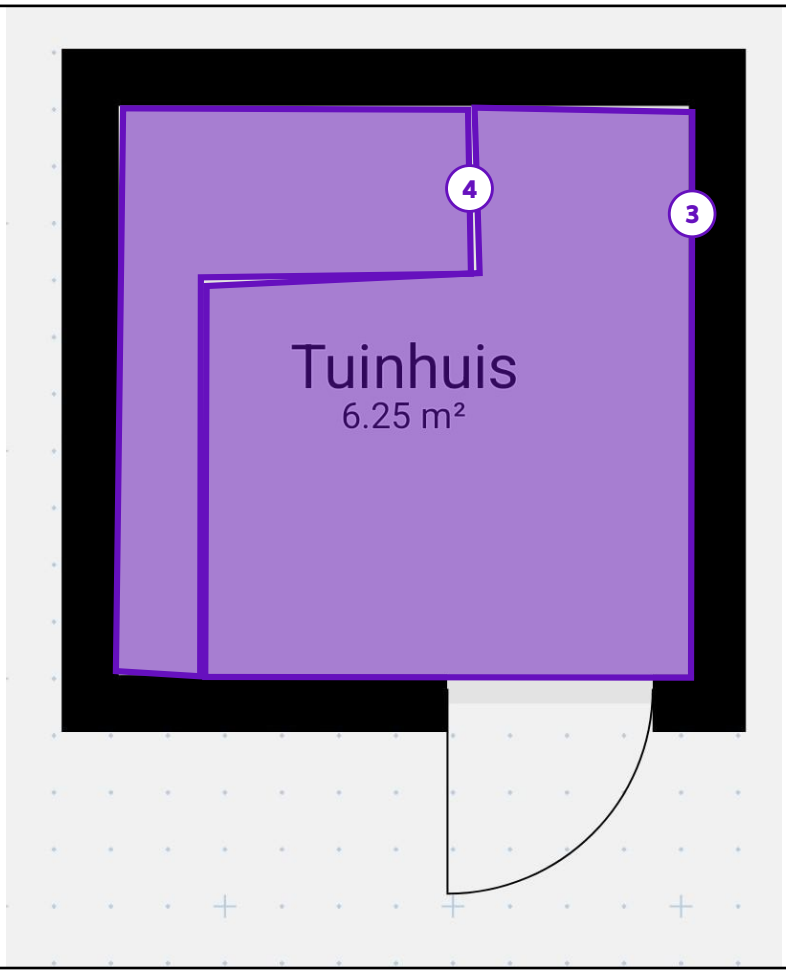
Plan 2.2: Gelijkvloers

Beschrijving	Type	Actie
3. Vloerzeil tuinhuis type 2	Advies	-
4. Vloerzeil tuinhuis type 1	Advies	-

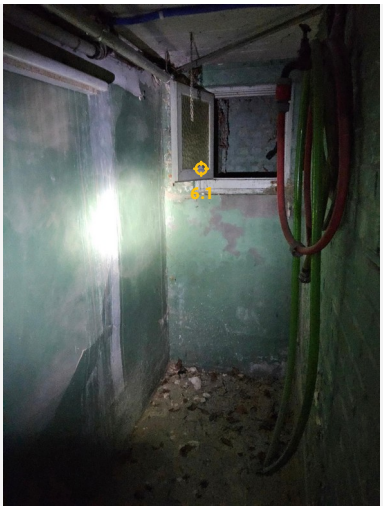
Fiche 6: Stopverf kelderraam (grote kelderberging)

Geen asbest

#	Type	Referentie	Resultaat
6.1	Puntmonster	4.1	Geen asbest

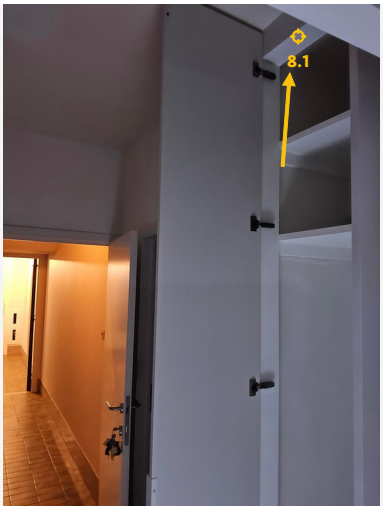
Fiche 8: Pleisterwerk plafonds appartement

Geen asbest

#	Type	Referentie	Resultaat
8.1	Mengmonster	2.1	Geen asbest

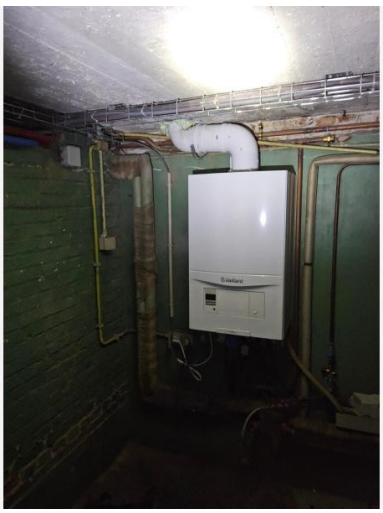
Beschrijving	Notitie	Terug te vinden op plannen
Fiche 10: Rookgaskanaal stookketel	Vervaardigd uit metaal en kunststof.	Plan 1.6: Grote kelderberging
Fiche 11: Afdichtingsmateriaal in en rond buitenschrijnwerk appartement	Soepele silicone en rubber.	Plan 1.3: Appartement bus 1
Fiche 12: Stookketel en toebehoren	Vaillant Ecotec Pro. Er werden geen asbestverdachte pakkingen en dichtingen aangetroffen rond de stookketel.	Plan 1.5: Grote kelderberging
Fiche 13: Leidingisolatie kleine kelderberging	Vervaardigd uit niet-asbestverdachte kunststof.	Plan 1.7: Kleine kelderberging
Fiche 14: Onderdak tuinhuis	Hout	-
Fiche 15: Leidingisolatie grote kelderberging	Vervaardigd uit niet-asbestverdachte kunststof met daar rond een niet-asbestverdachte windel.	Plan 1.4: Grote kelderberging
