Asbestinventarisattest

Elisabethlaan 4/78, 2600 Antwerpen

Attestnummer : **20230309-000016.000**
Uitgegeven op : **09.03.2023**
Geldig tot : **09.03.2033**

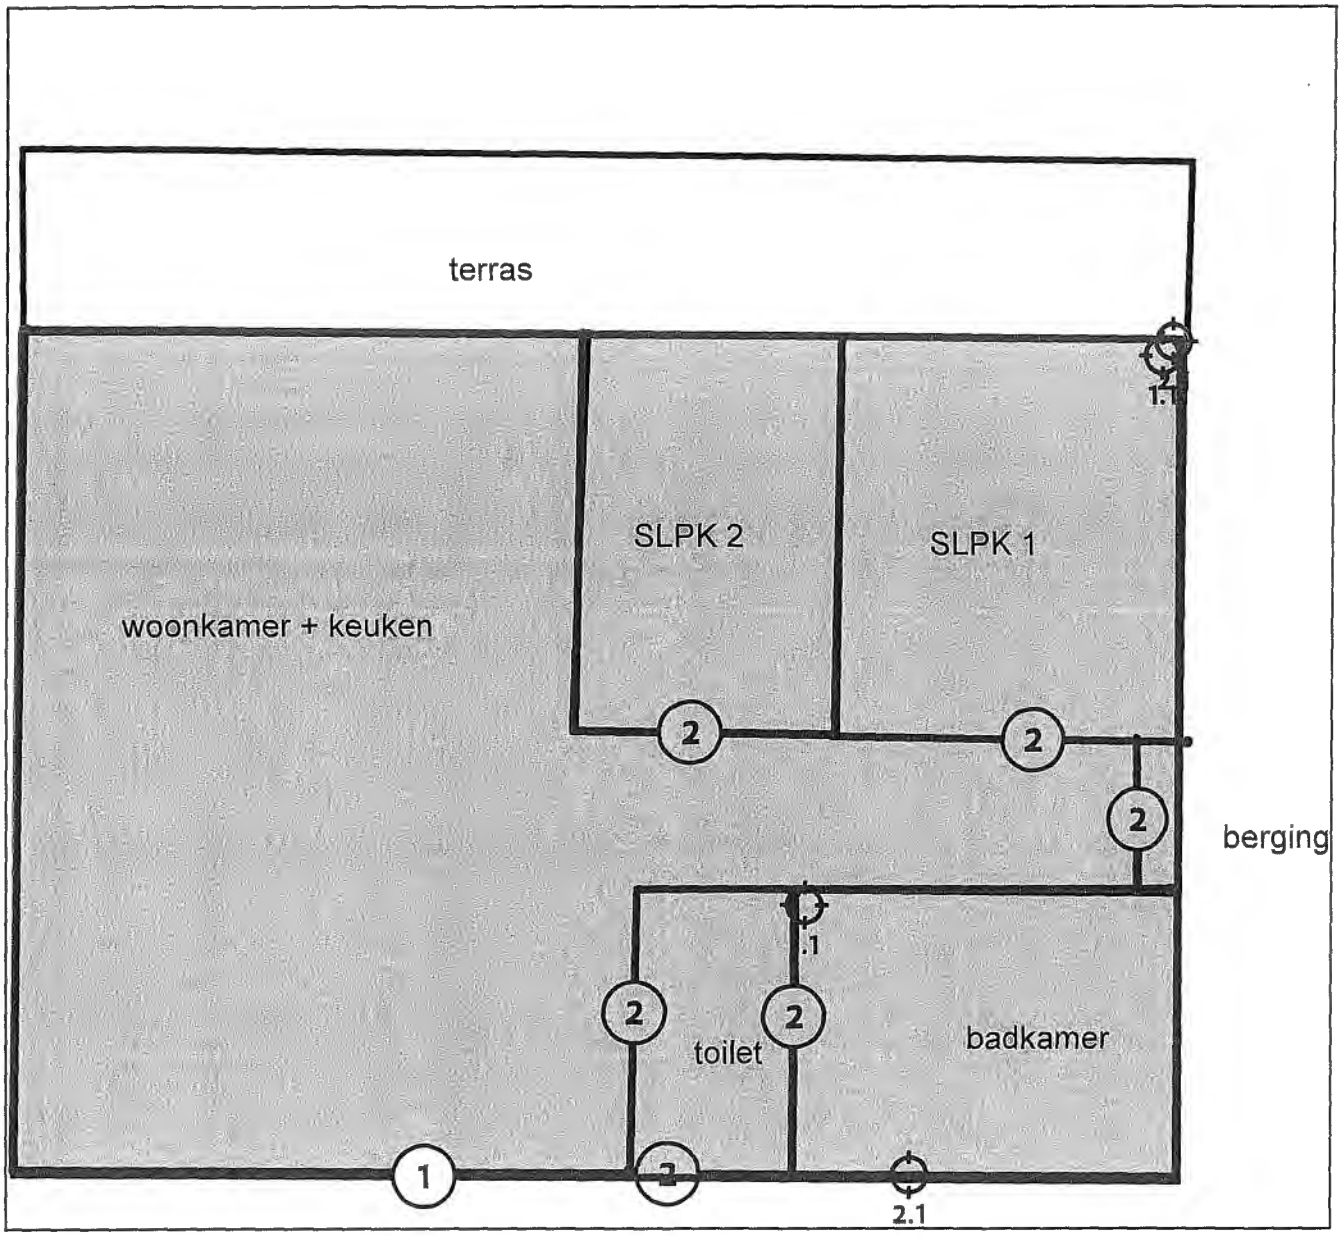
Plan 1.1: Appartement

Beschrijving	Type	Actie
1. Pleisterwerk plafonds	Geen asbest	-
1.1 Code: 2A	Mengmonster	-
2. Pleisterwerk muren	Geen asbest	-
2.1 Code: 1A	Mengmonster	-

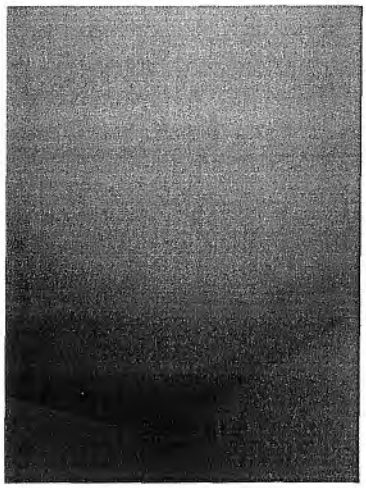
Fiche 1: Pleisterwerk plafonds

Geen asbest

Conclusie

#	Type	Referentie	Resultaat
1.1	Mengmonster	2A	Geen asbest

Beschrijving	Pleisterwerk plafonds
Omgeving	Binnen
Primaire drager	Plafond
Bindmiddel van materiaal	Gips - kalk

Gebondenheid op basis van bindmiddel	Niet-hechtgebonden
Hoeveelheid (oppervlakte - dikte - aantal)	• 75,00 m^2 - 0,50 cm - 1 stuk
Totaal volume	0,375 m^3
Identificatiemethode	Vaststelling met monstername
Destructieve handeling voor identificatie	Nee

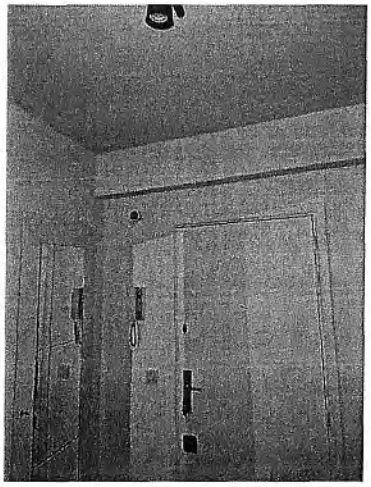
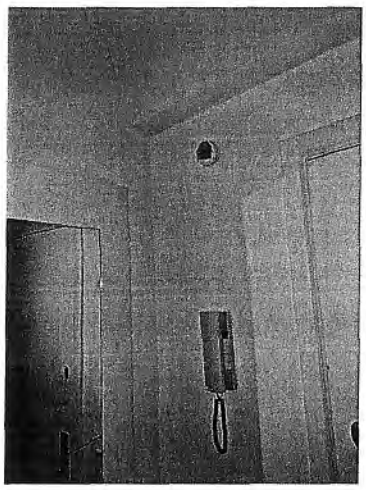
Fiche 2: Pleisterwerk muren

Geen asbest

Conclusie

#	Type	Referentie	Resultaat
2.1	Mengmonster	1A	Geen asbest

Beschrijving	Pleisterwerk muren
Omgeving	Binnen
Primaire drager	Binnenwand
Bindmiddel van materiaal	Gips - kalk

Gebondenheid op basis van bindmiddel	Niet-hechtgebonden
Hoeveelheid (oppervlakte - dikte - aantal)	• 150,00 m^2 - 0,50 cm - 1 stuk
Totaal volume	0,75 m^3
Identificatiemethode	Vaststelling met monstername
Destructieve handeling voor identificatie	Nee
