Asbestinventarisattest

Justitiestraat 59/3B, 2018 Antwerpen

Attestnummer : **20240429-000270.000**
Uitgegeven op : **29.04.2024**
Geldig tot : **Onbeperkt** (er werden geen asbestmaterialen aangetroffen)

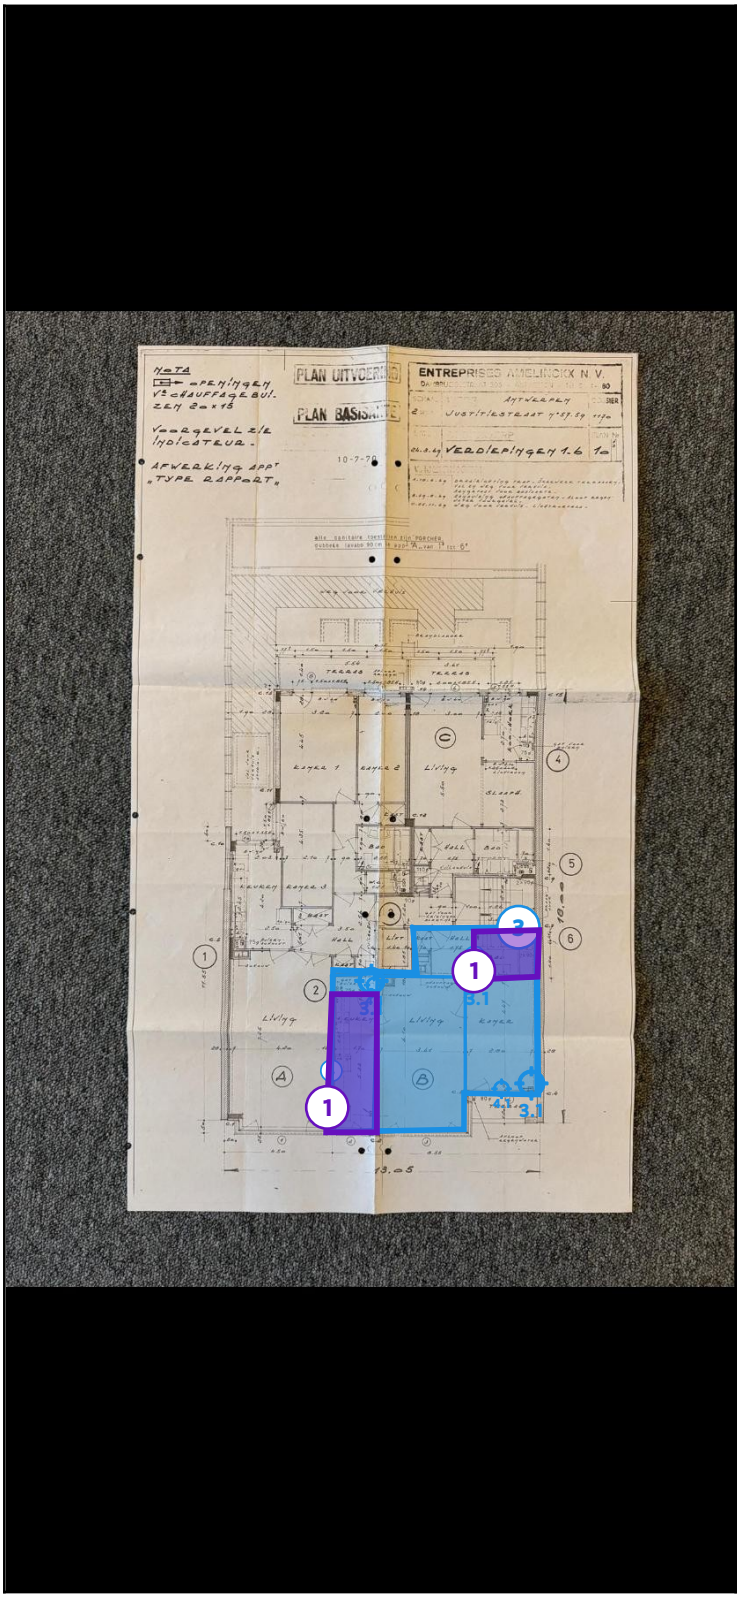
Plan 1.1: IMG_0348 (2)

1. Lijm tegels	Advies	-
3. Pleisterwerk plafond	Geen asbest	-
3.1 Code: 2	Mengmonster	-
4. Pleisterwerk muur	Geen asbest	-
4.1 Code: 1	Mengmonster	-

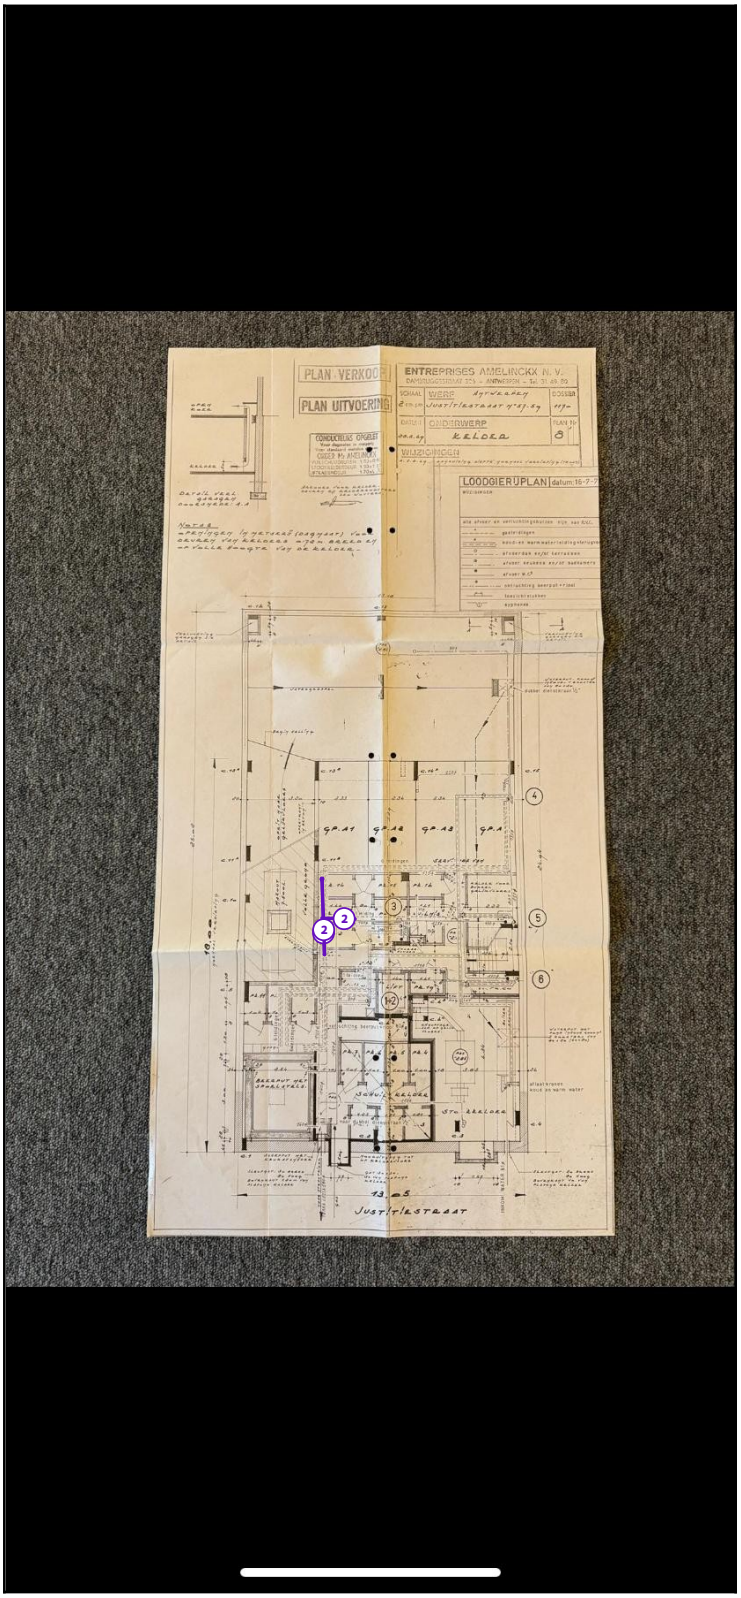
Plan 1.2: IMG_0349 (2)

1. Lijm tegels	Advies	-
2. Leidingisolatie	Advies	-

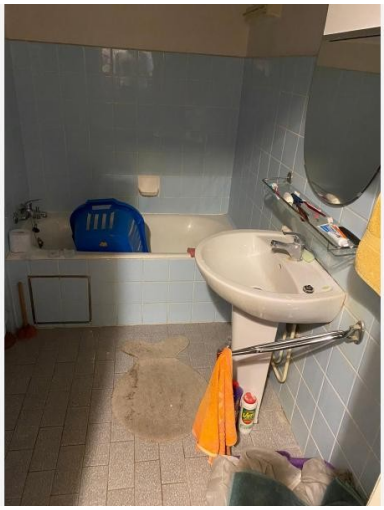
Fiche 1: Lijm tegels

Originele tegels aanwezig in badkamer en keuken, hierbij is vermoedelijk asbestlijm gebruikt. Er zijn echter geen tegels stuk om dit te kunnen checken.

Identificatiemethode	Redelijk vermoeden
Primaire drager	Vloer
(Asbest)materiaal	In-situ afwerkingslagen - Lijmlaag
Bindmiddel	Lijm
Gebondenheid bindmiddel	Hecht

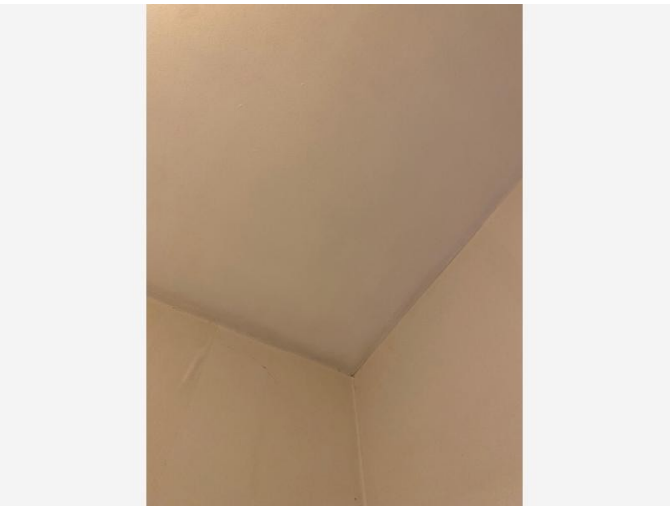
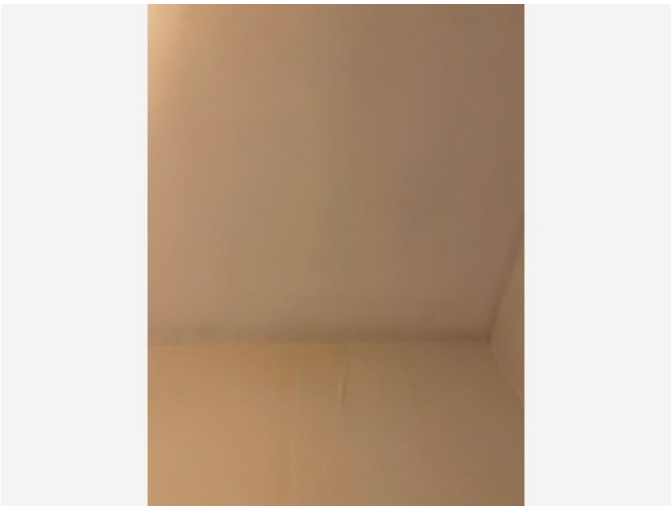
Fiche 3: Pleisterwerk plafond

Geen asbest

#	Type	Referentie	Resultaat
3.1	Mengmonster	2	Geen asbest

Beschrijving	Pleisterwerk plafond
Omgeving	Binnen
Primaire drager	Plafond
Bindmiddel van materiaal	Cement
