Asbestinventarisattest

Liersebaan 28A, 2550 Kontich
Gemeenschappelijke delen

Attestnummer : **20240311-000575.000**
Uitgegeven op : **11.03.2024**
Geldig tot : **11.03.2034**

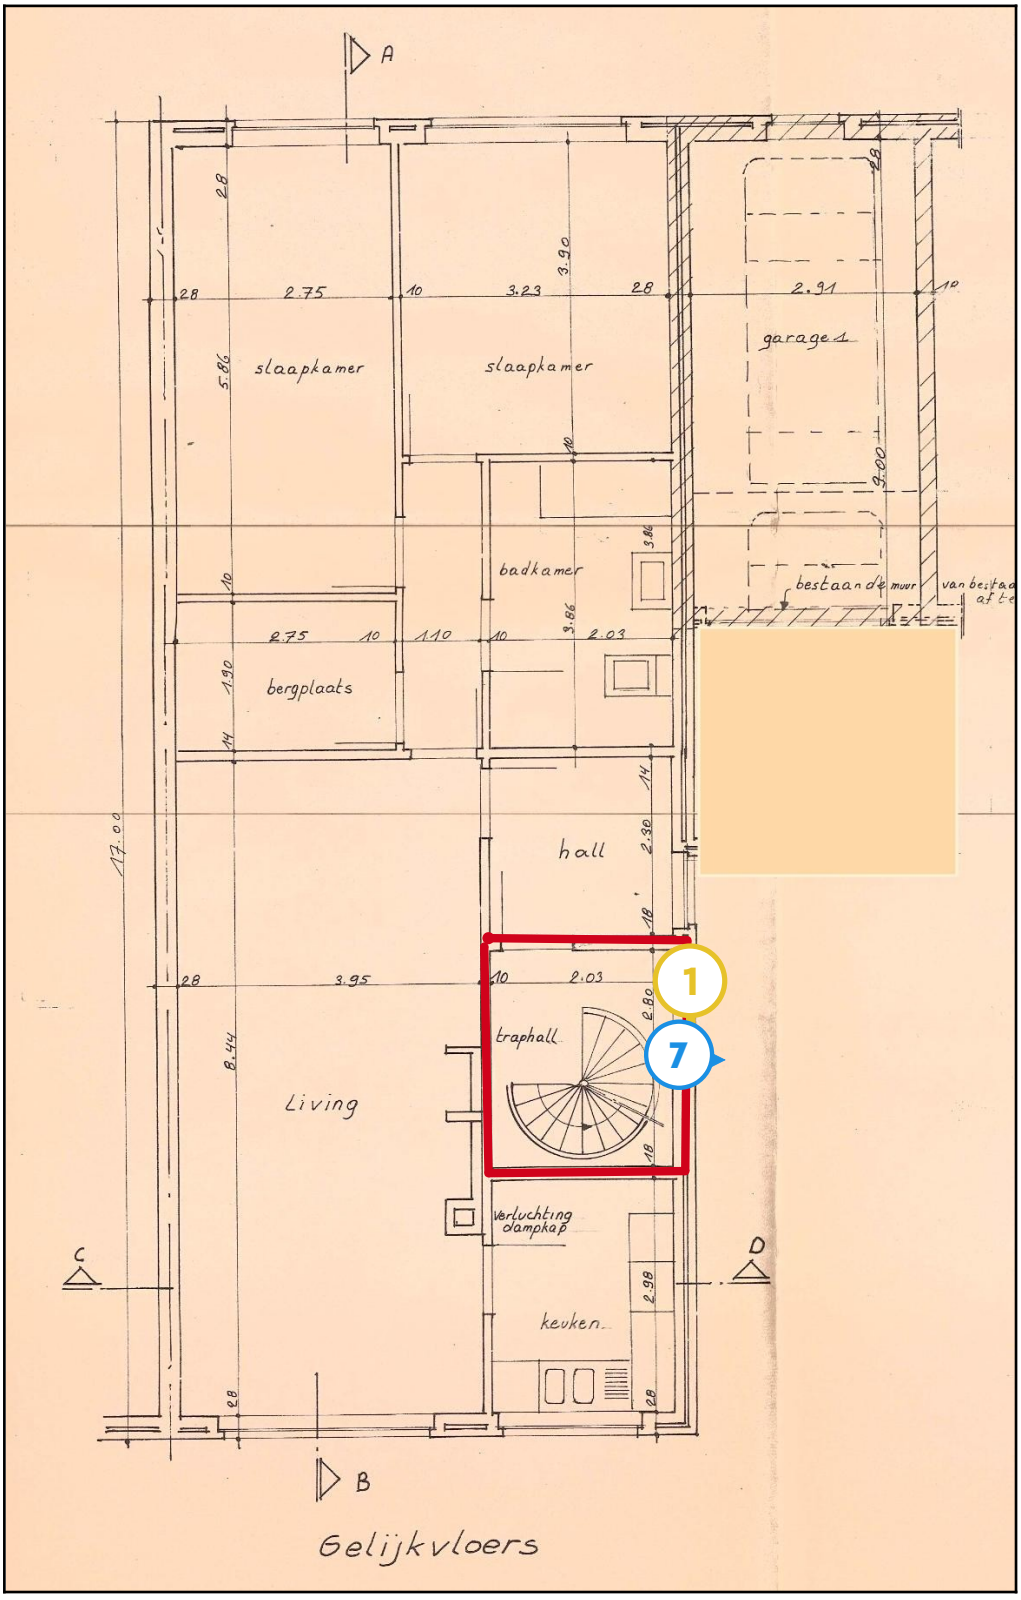
Plan 1.1: Gelijkvloers

1. Mastiek tussen glas en raam	Asbestmateriaal	Zorgvuldig beheren
7. Mastiek tussen Muur en Raam	Geen asbest	-

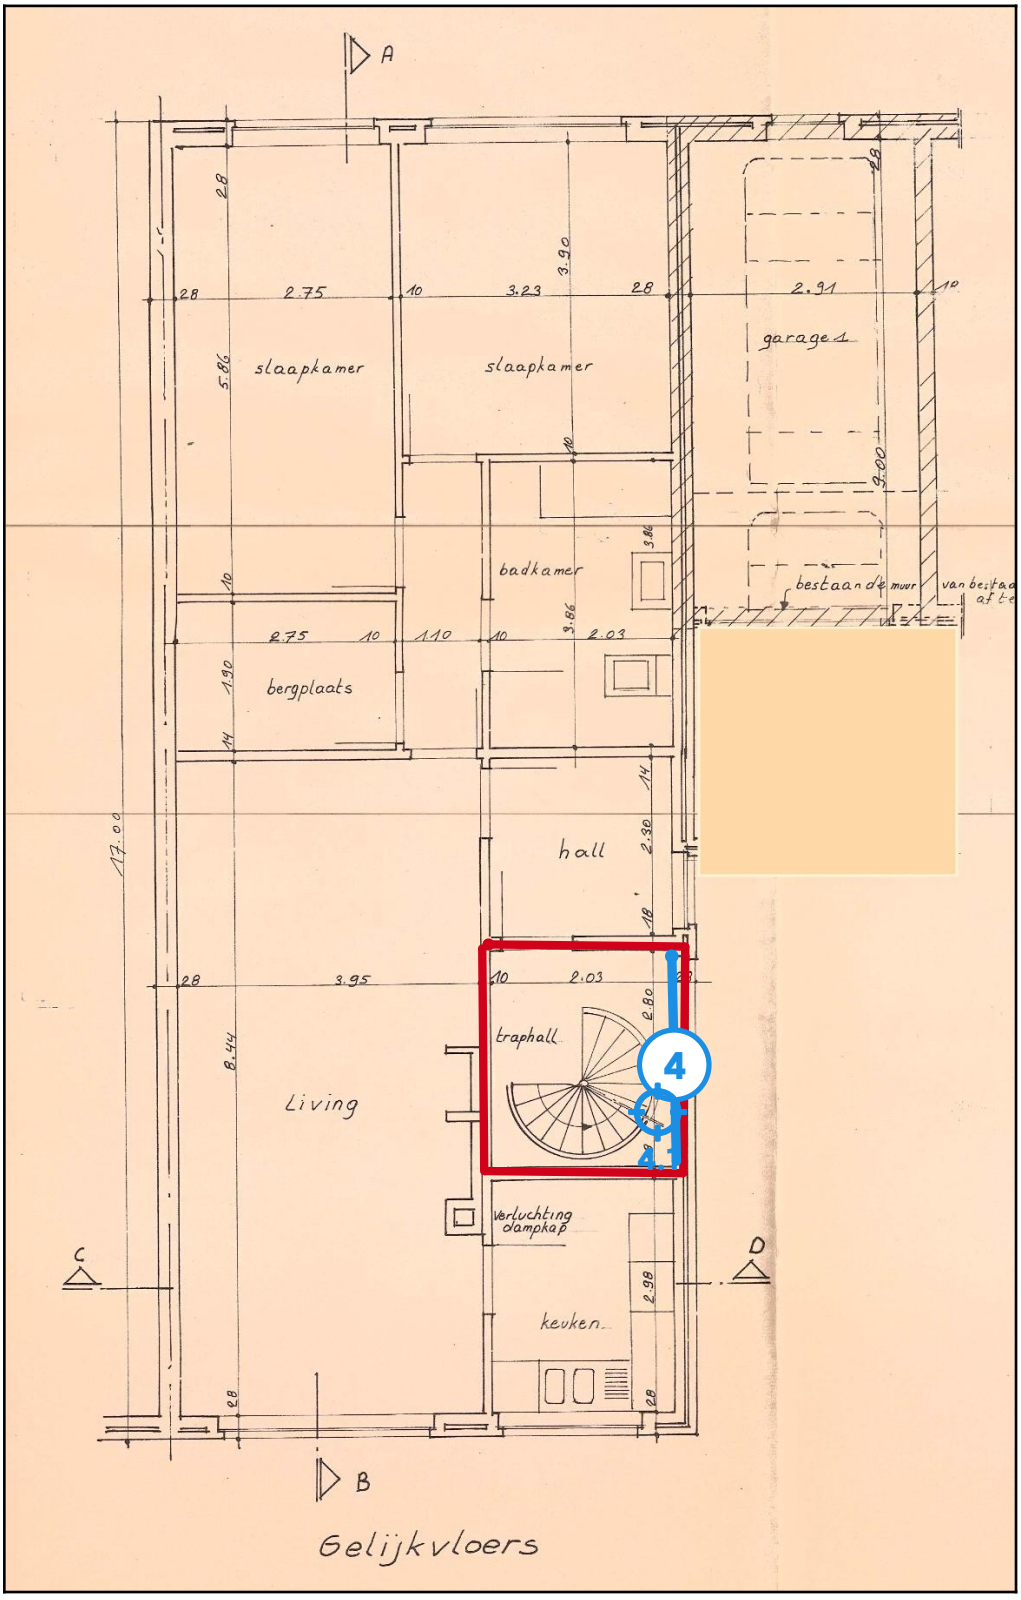
Plan 1.2: Gelijkvloers (wanden)

4. Pleister Mengstaal Muur	Geen asbest	-
4.1 Code: 1	Mengmonster	-

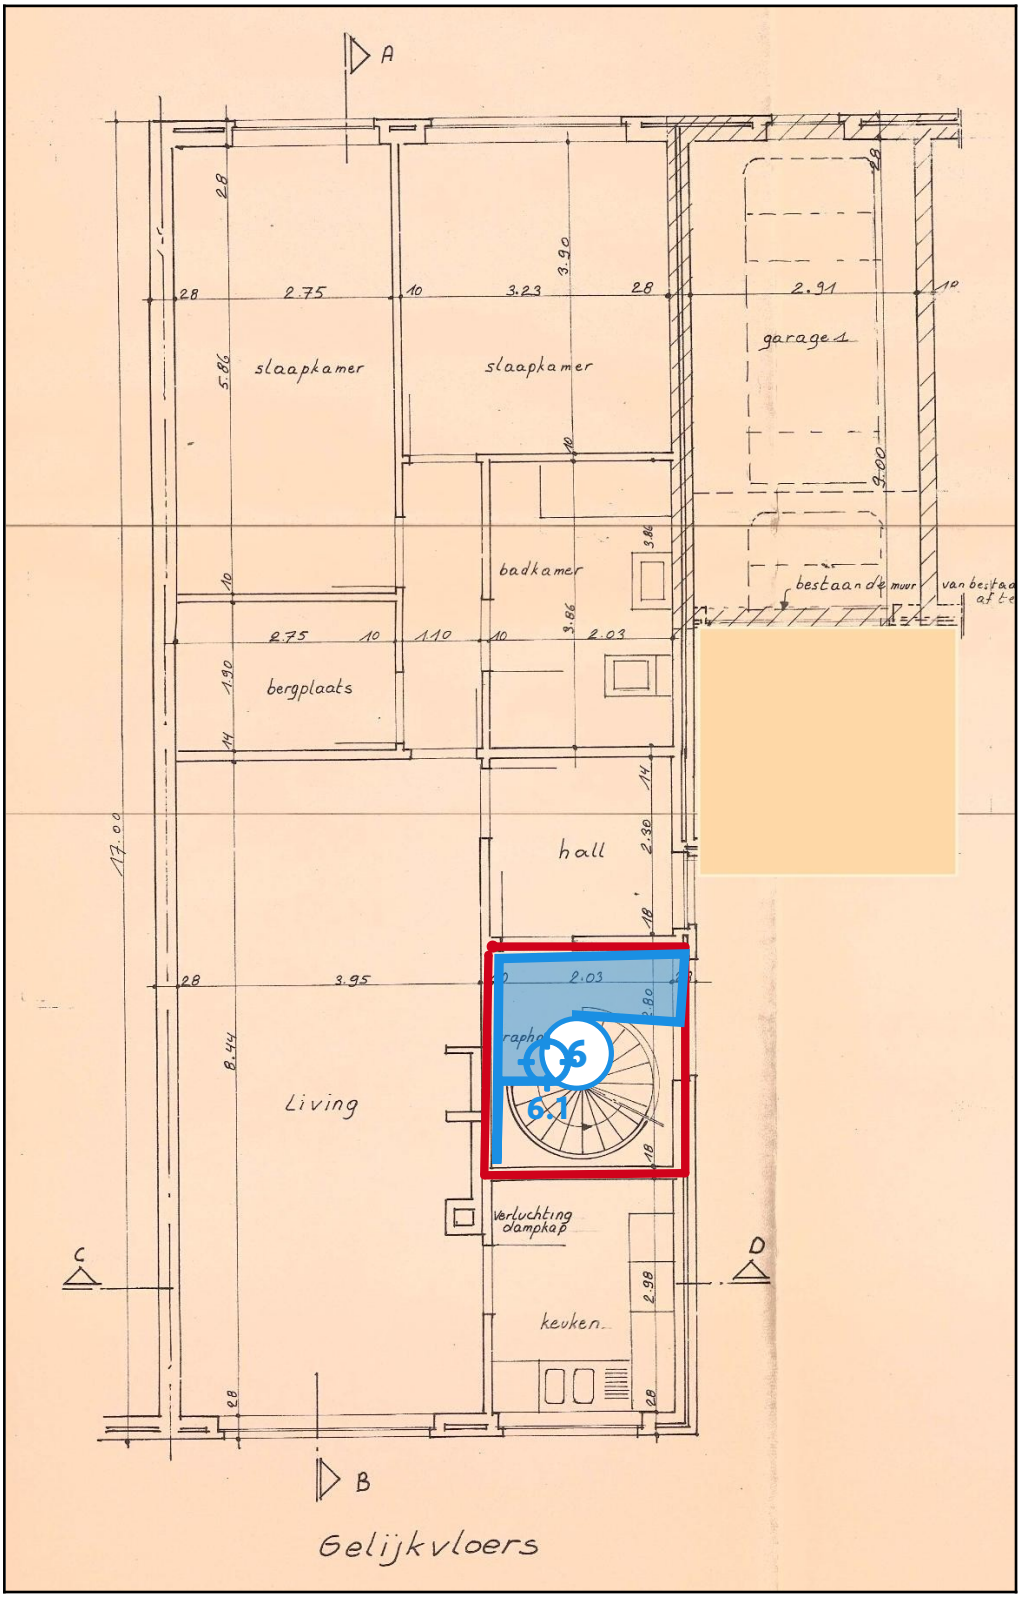
Plan 1.3: Gelijkvloers (plafonds)

6. Pleister Mengstaal Plafond	Geen asbest	-
6.1 Code: 2	Mengmonster	-

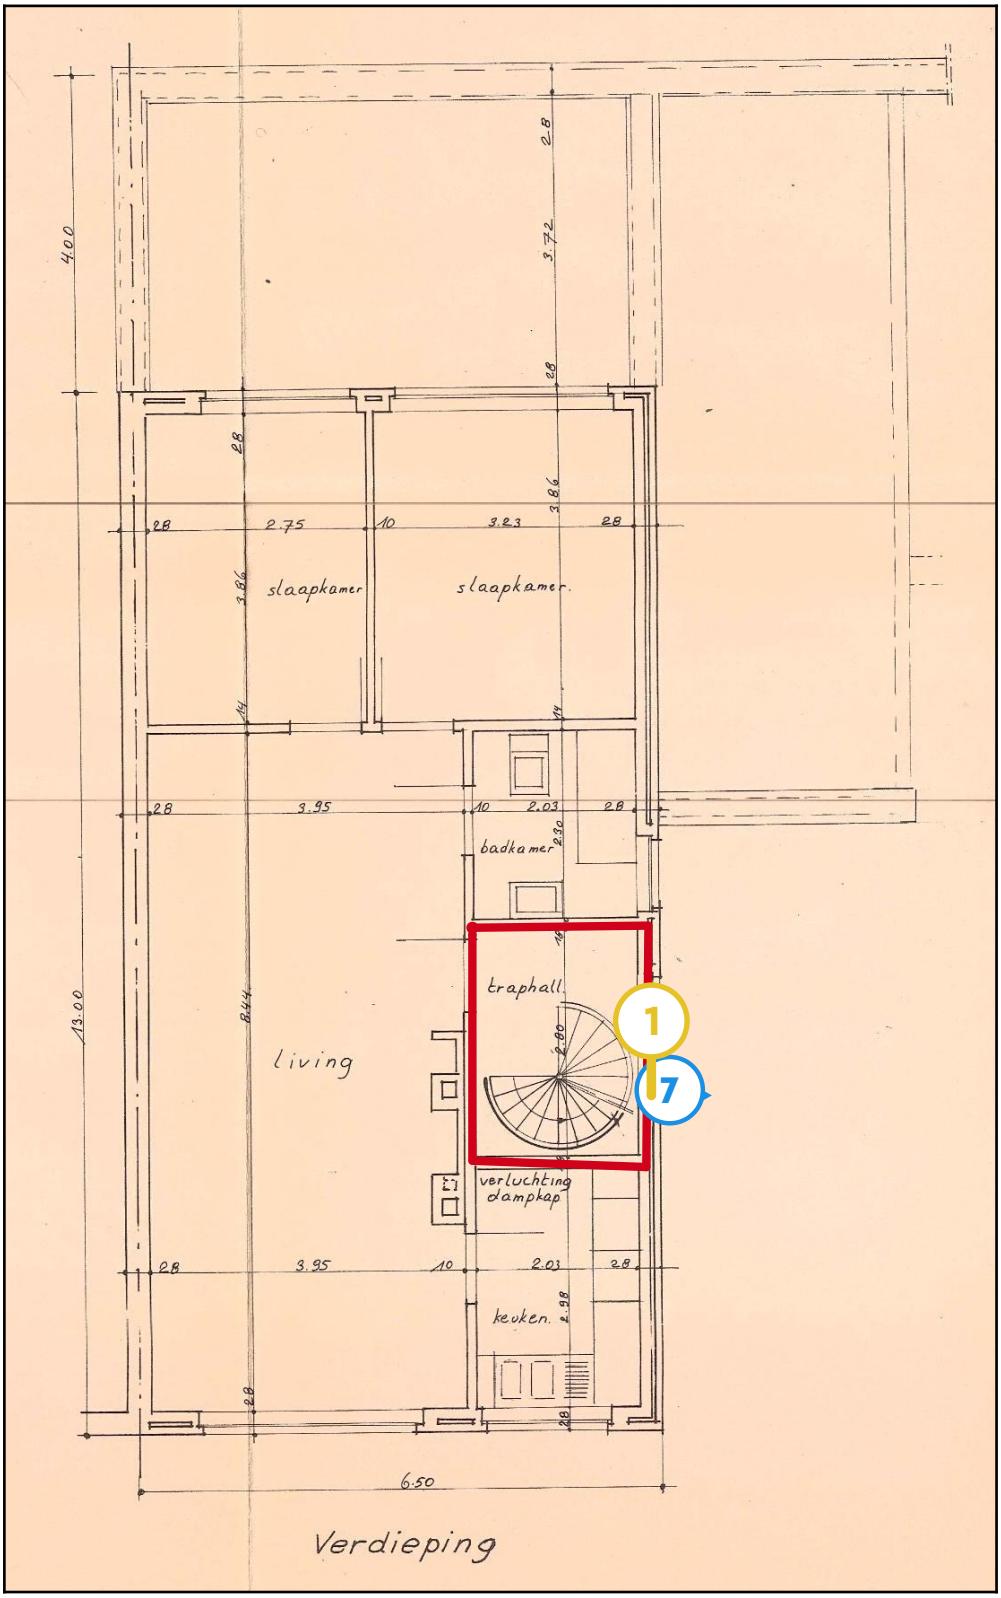
Plan 1.4: 1ste verdieping

1. Mastiek tussen glas en raam	Asbestmateriaal	Zorgvuldig beheren
7. Mastiek tussen Muur en Raam	Geen asbest	-

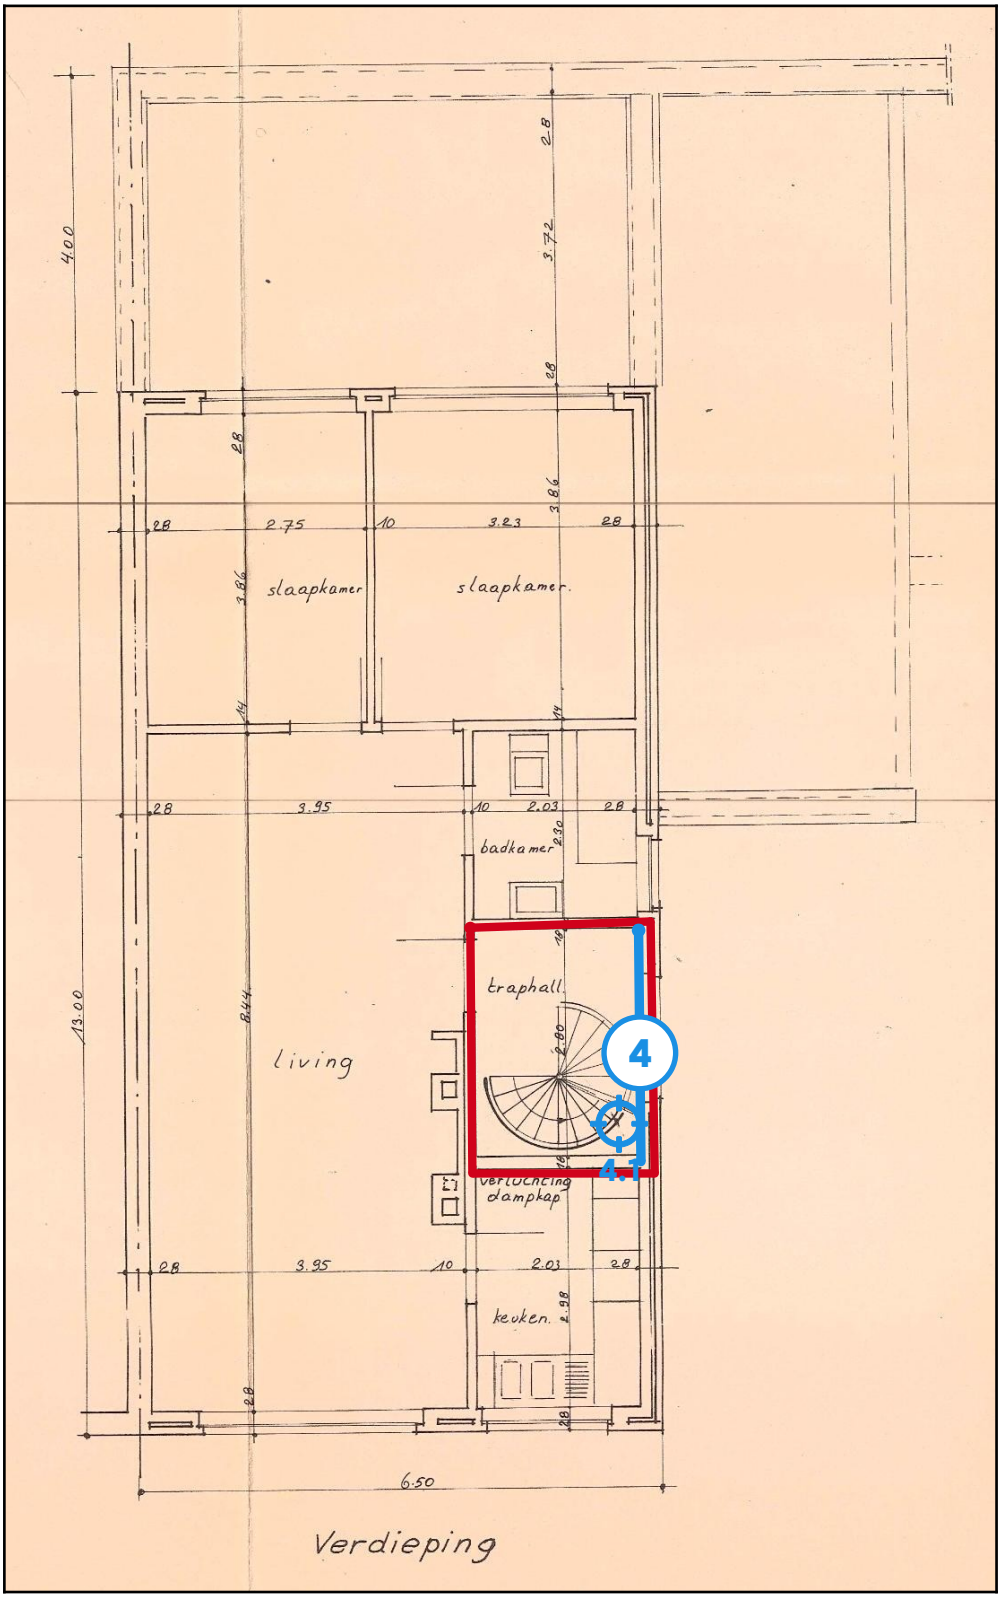
Plan 1.5: 1ste verdieping (wanden)

4. Pleister Mengstaal Muur	Geen asbest	-
4.1 Code: 1	Mengmonster	-

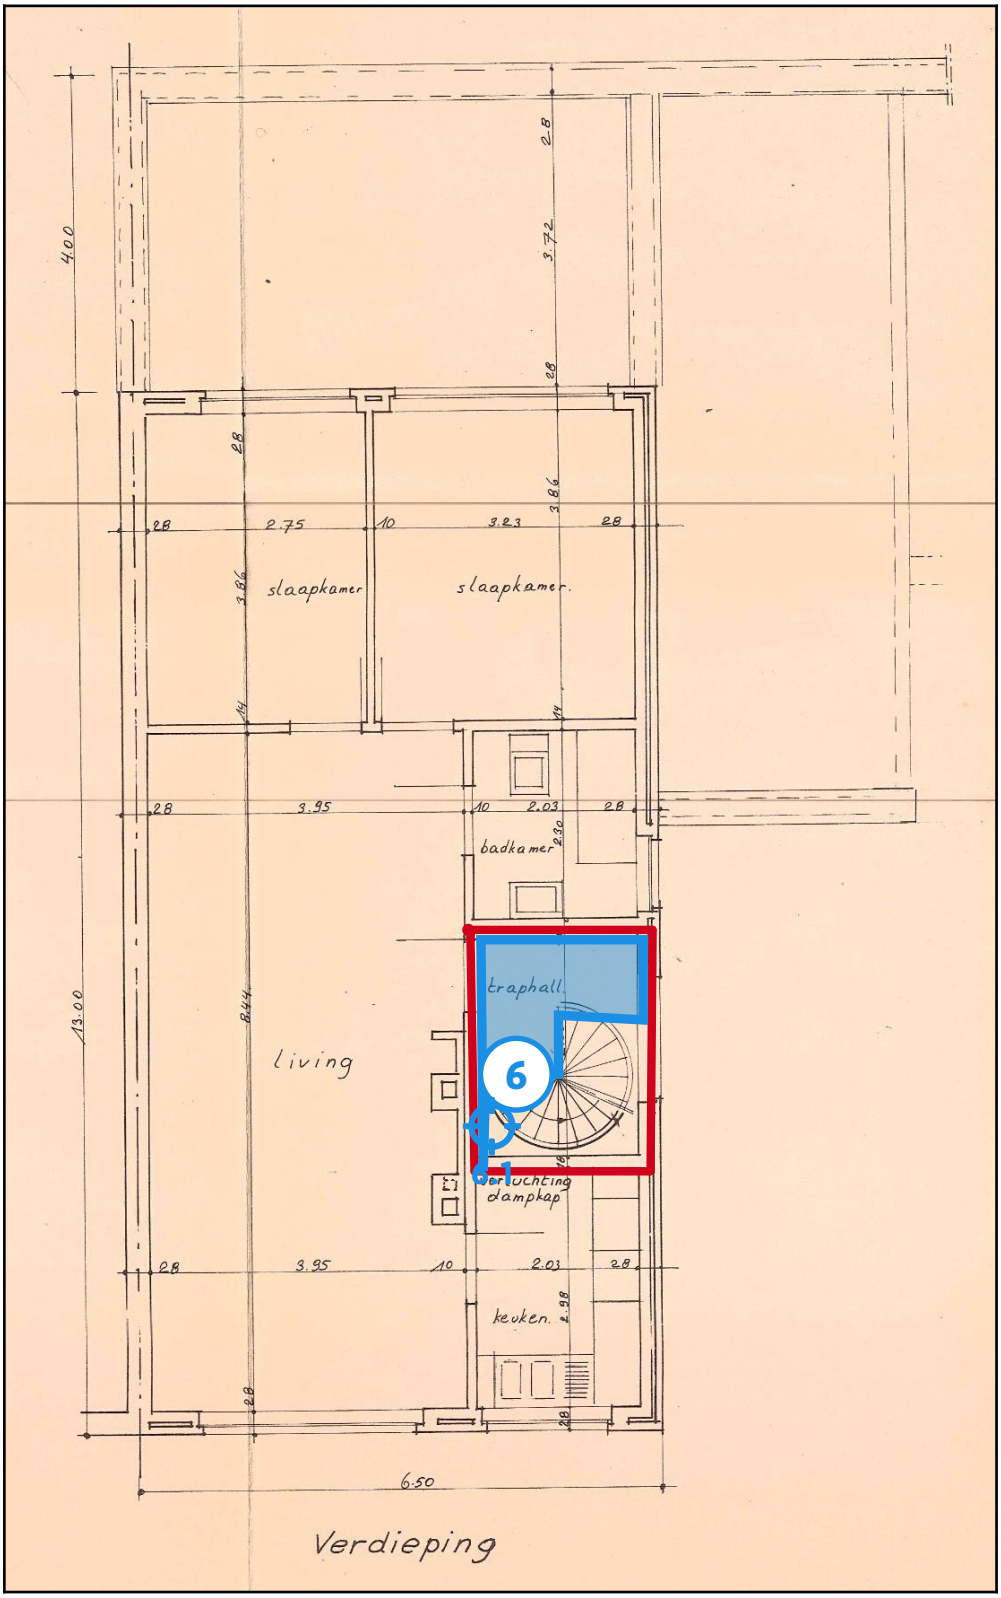
Plan 1.6: 1ste verdieping (plafonds)

6. Pleister Mengstaal Plafond	Geen asbest	-
6.1 Code: 2	Mengmonster	-

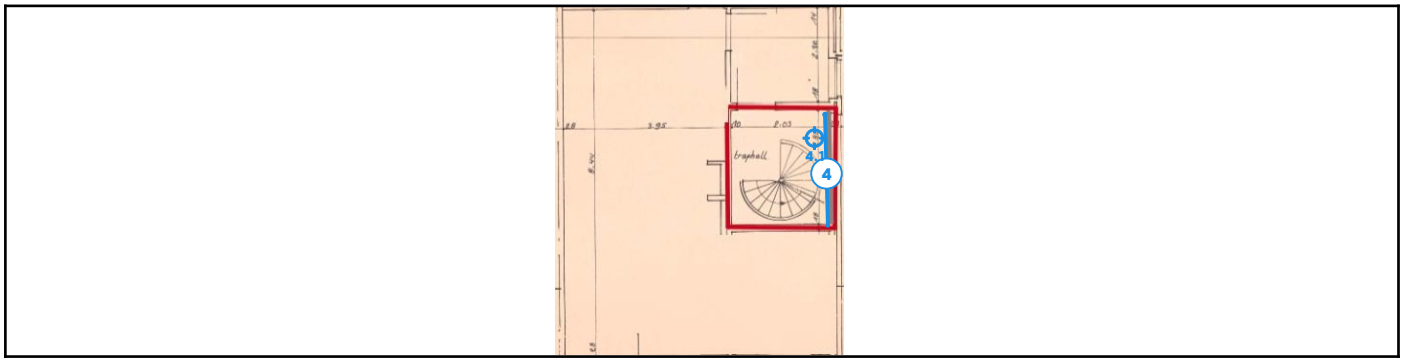
Plan 1.7: 2de verdieping (wanden)

Beschrijving	Type	Actie
4. Pleister Mengstaal Muur	Geen asbest	-
4.1 Code: 1	Mengmonster	-

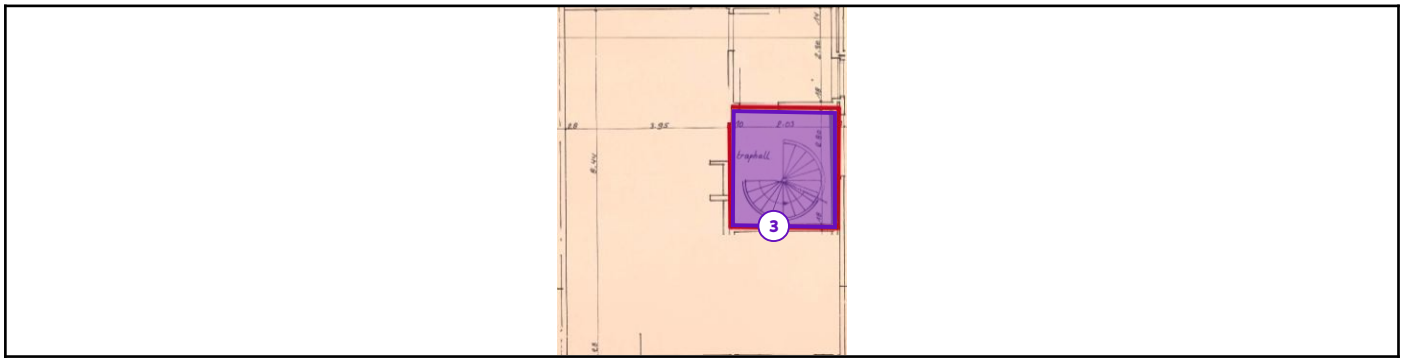
Plan 1.8: 2de verdieping (plafonds)

Beschrijving	Type	Actie
3. Gipsplaat plafond	Advies	-

Recente gipsplaten zijn niet asbestverdacht. Deskundige kan geen uitspraak doen over bovenliggende laag. Destructief onderzoek is aangewezen bij renovatie of sloop om achterliggende lagen op asbest uit te sluiten.

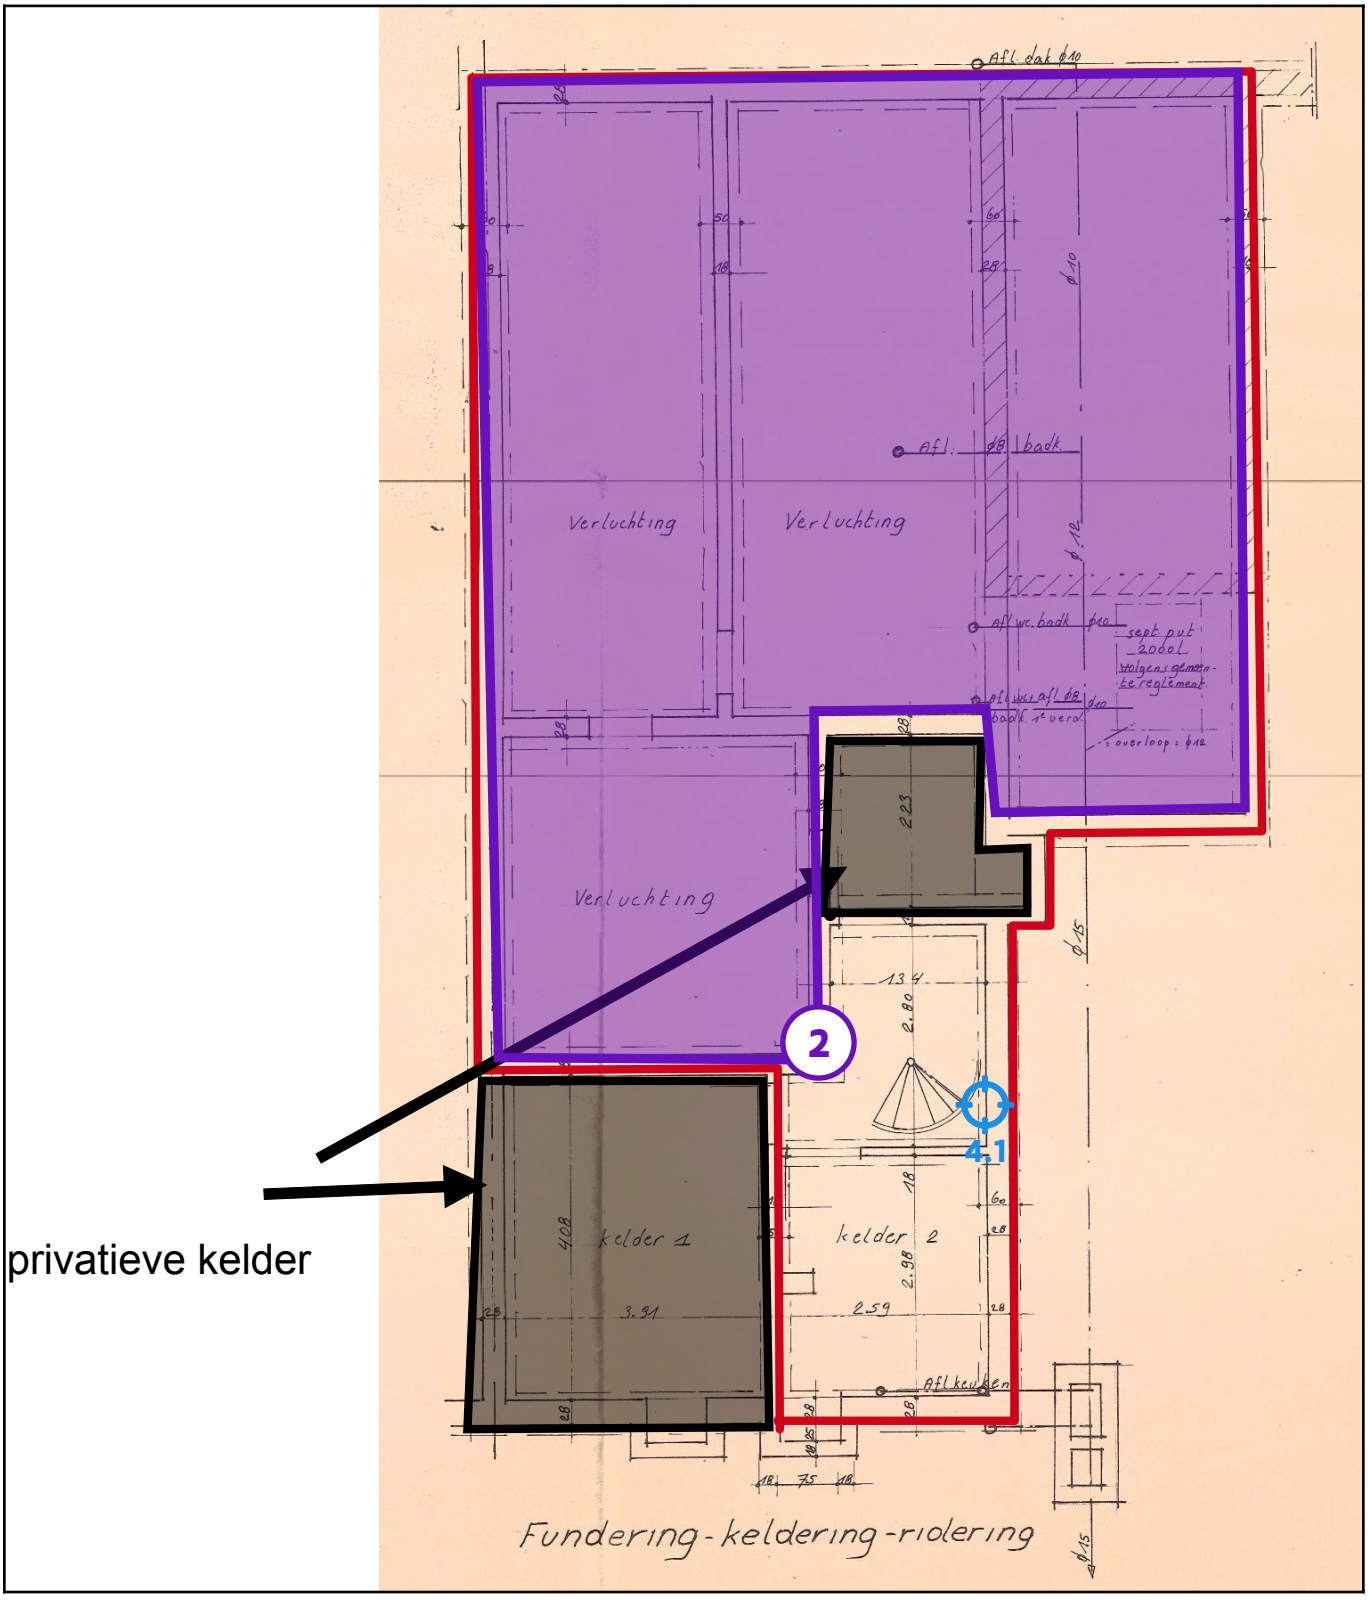
Plan 1.9: Kelder

2. Kruipkelder	Beperking	-
4. Pleister Mengstaal Muur	Geen asbest	-
4.1 Code: 1	Mengmonster	-

Permanente beperking

Reden: Beperkte hoogte

Uitleg van de asbestdeskundige: Ruimtes met een hoogte lager dan 1,50 m vormen een permanente onderzoeksbeperking.

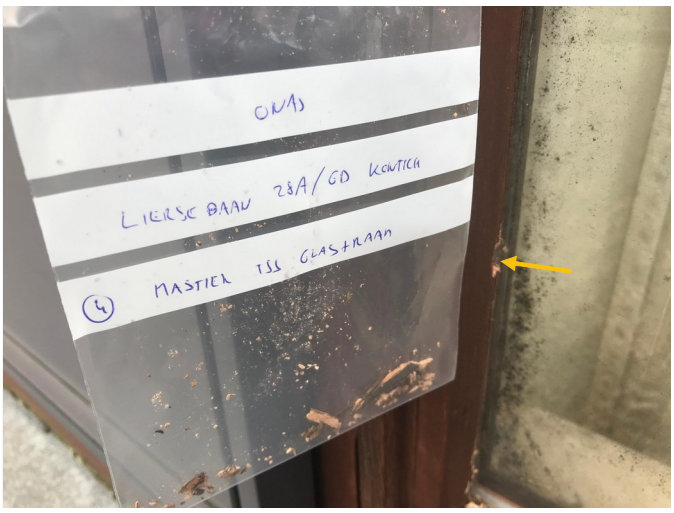
Fiche 1: Mastiek tussen glas en raam

Asbestmateriaal

Het asbestmateriaal valt onder de mijlpaal van 2040.

Eindbeoordeling materiaalrisico	Laag materiaalrisico en/of verlaagde kans op vezelvrijgave

Gebondenheid	Categorie 1: hechtgebonden in oorsprong
Asbestsoort (vezeltype)	Alleen chrysotiel
Asbestconcentratie	Laag (< 50%)
Afschermingsgraad van het gehele materiaal	Geheel of deels vrij aan de buitenlucht
Toestand van het materiaal	Licht beschadigd, licht verweerd. Intact materiaal type Pical – asbestboard of categorie III 'gebondenheid'

Beschrijving	Mastiek tussen glas en raam
Omgeving	Buiten
Primaire drager	Wandopening verticaal (raam, deur, ...)
Asbestmateriaal	In-situ afwerkingslagen - Pasta, stopverf, voegsel, stopsel, vulsel, mastiek, kitten, ...
Bindmiddel van asbestmateriaal	Kitten, mastiek, pasta
Gebondenheid op basis van bindmiddel	Hecht
Hoeveelheid (gewicht - aantal)	• 2,00 kg - 1 stuk
Totaal gewicht	2,00 kg
Eenvoudig bereikbaar	Ja
Bevestigingswijze	• Verlijmd, ingegoten, versmeerd

Identificatiemethode	Vaststelling met bewijsdocument, zonder monstername
Destructieve handeling voor identificatie	Nee
Opmerking	Het gewicht is een schatting.

- Zorg voor een veilig beheer. Vermijd het beschadigen van het asbestmateriaal. Controleer de toestand jaarlijks op wijzigingen.

- Eenvoudige handelingen: mag via doe-het-zelf of door werknemer(s) met opleidingsattest eenvoudige handelingen
  Laat de mastiek verwijderen door een aannemer met een opleidingsattest eenvoudige handelingen. Dat betekent dat zij kennis hebben over hoe ze materialen met asbest herkennen en veilig kunnen verwijderen.

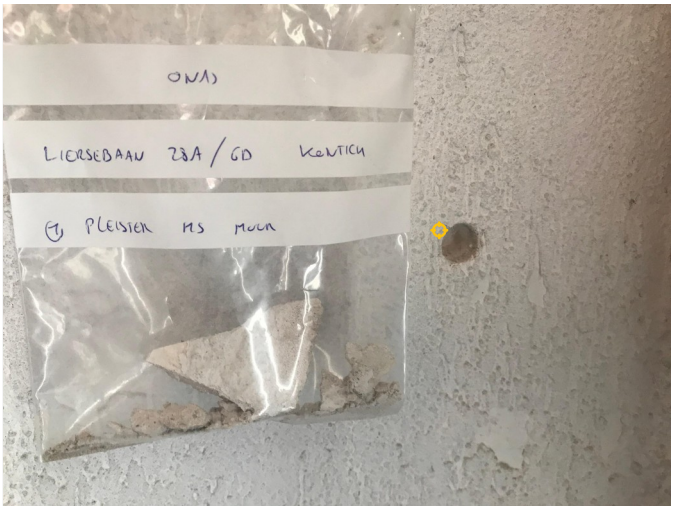
Fiche 4: Pleister Mengstaal Muur

Geen asbest

#	Type	Referentie	Resultaat
4.1	Mengmonster	1	Geen asbest

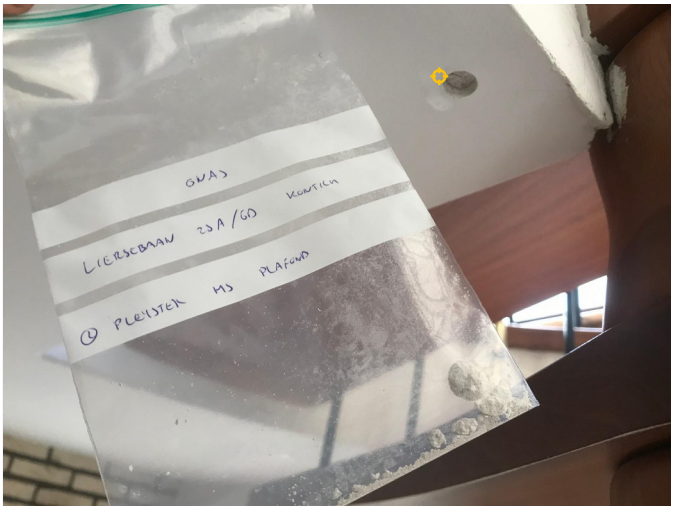
Fiche 6: Pleister Mengstaal Plafond

Geen asbest

#	Type	Referentie	Resultaat
6.1	Mengmonster	2	Geen asbest

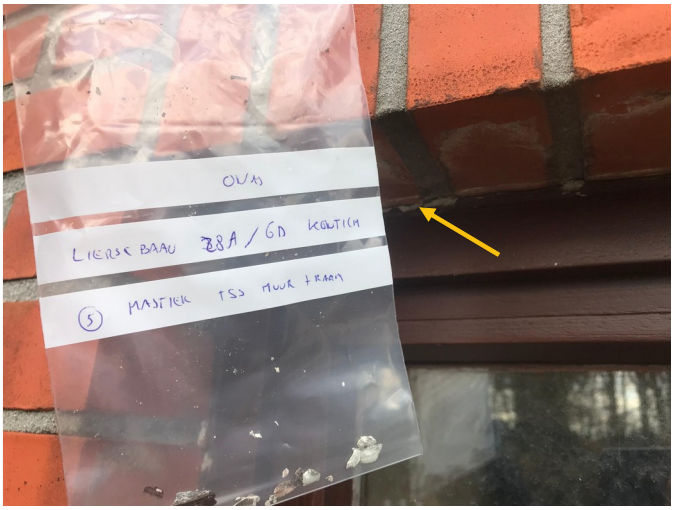
Fiche 7: Mastiek tussen Muur en Raam

Geen asbest
