Asbestinventarisattest

Hoogbunderlaan 28, 2550 Kontich

Attestnummer : **20261103-000541.000**
Uitgegeven op : **03.11.2026**
Geldig tot : **Onbeperkt** (tenzij de toestand wijzigt)

Asbestveilig (maar mogelijk niet asbestvrij)

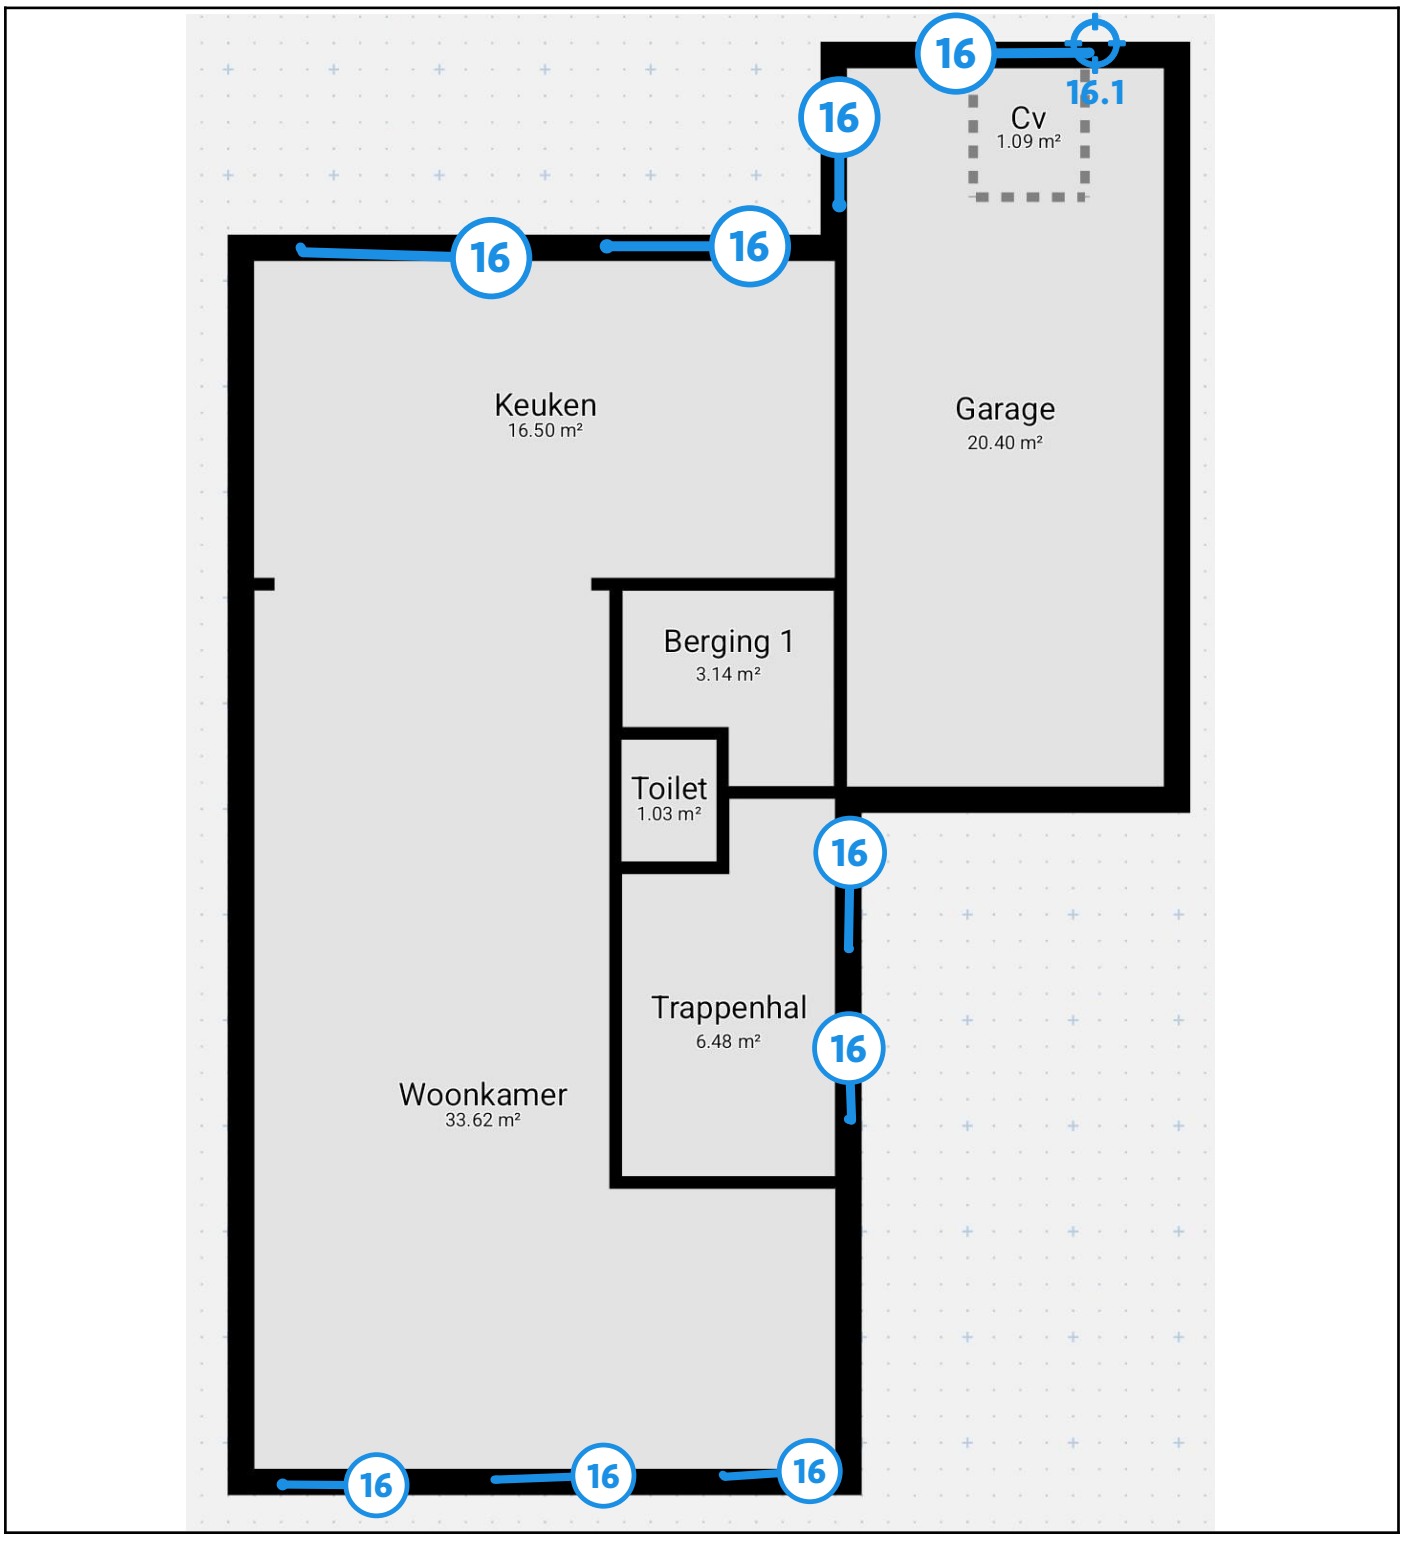
Plan 1.1: Gelijkvloers

16. Afdichtingsmateriaal rond buitenschrijnwerk woning	Geen asbest	-
16.1 Code: 3.1	Puntmonster	-

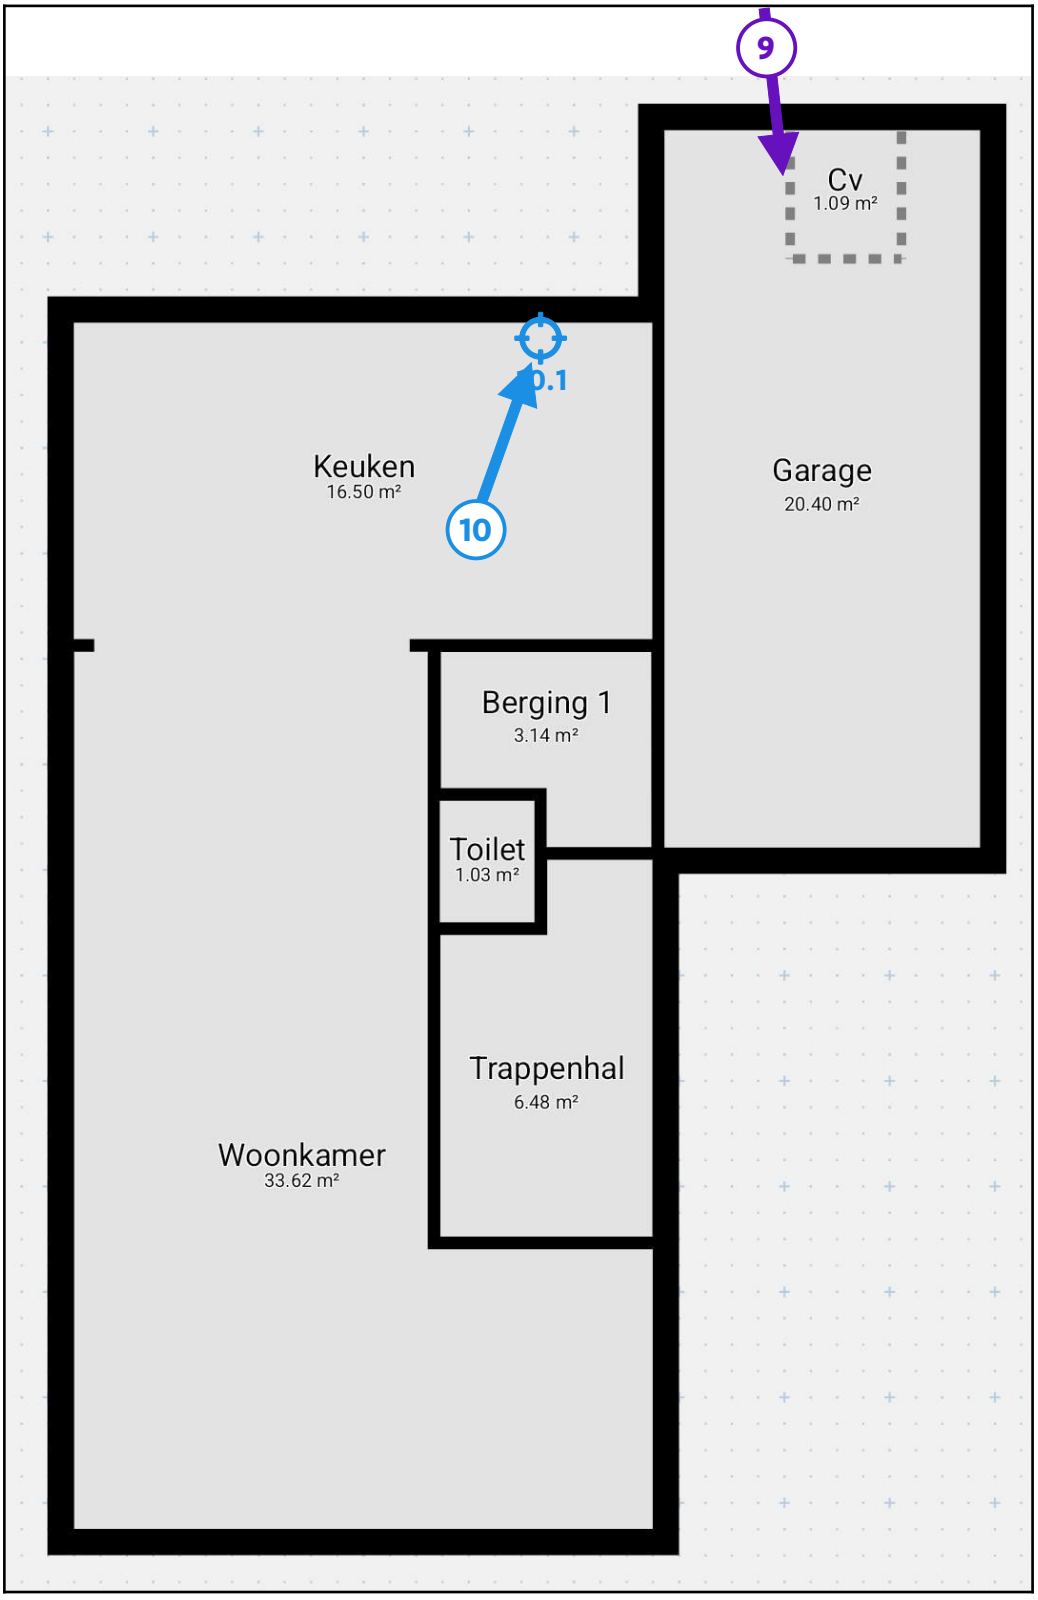
Plan 1.2: Gelijkvloers

9. Kruipkelder woning	Advies	-
10. Smeerlaag (coating) onderzijde gootsteen keuken	Geen asbest	-
10.1 Code: 5.1	Puntmonster	-

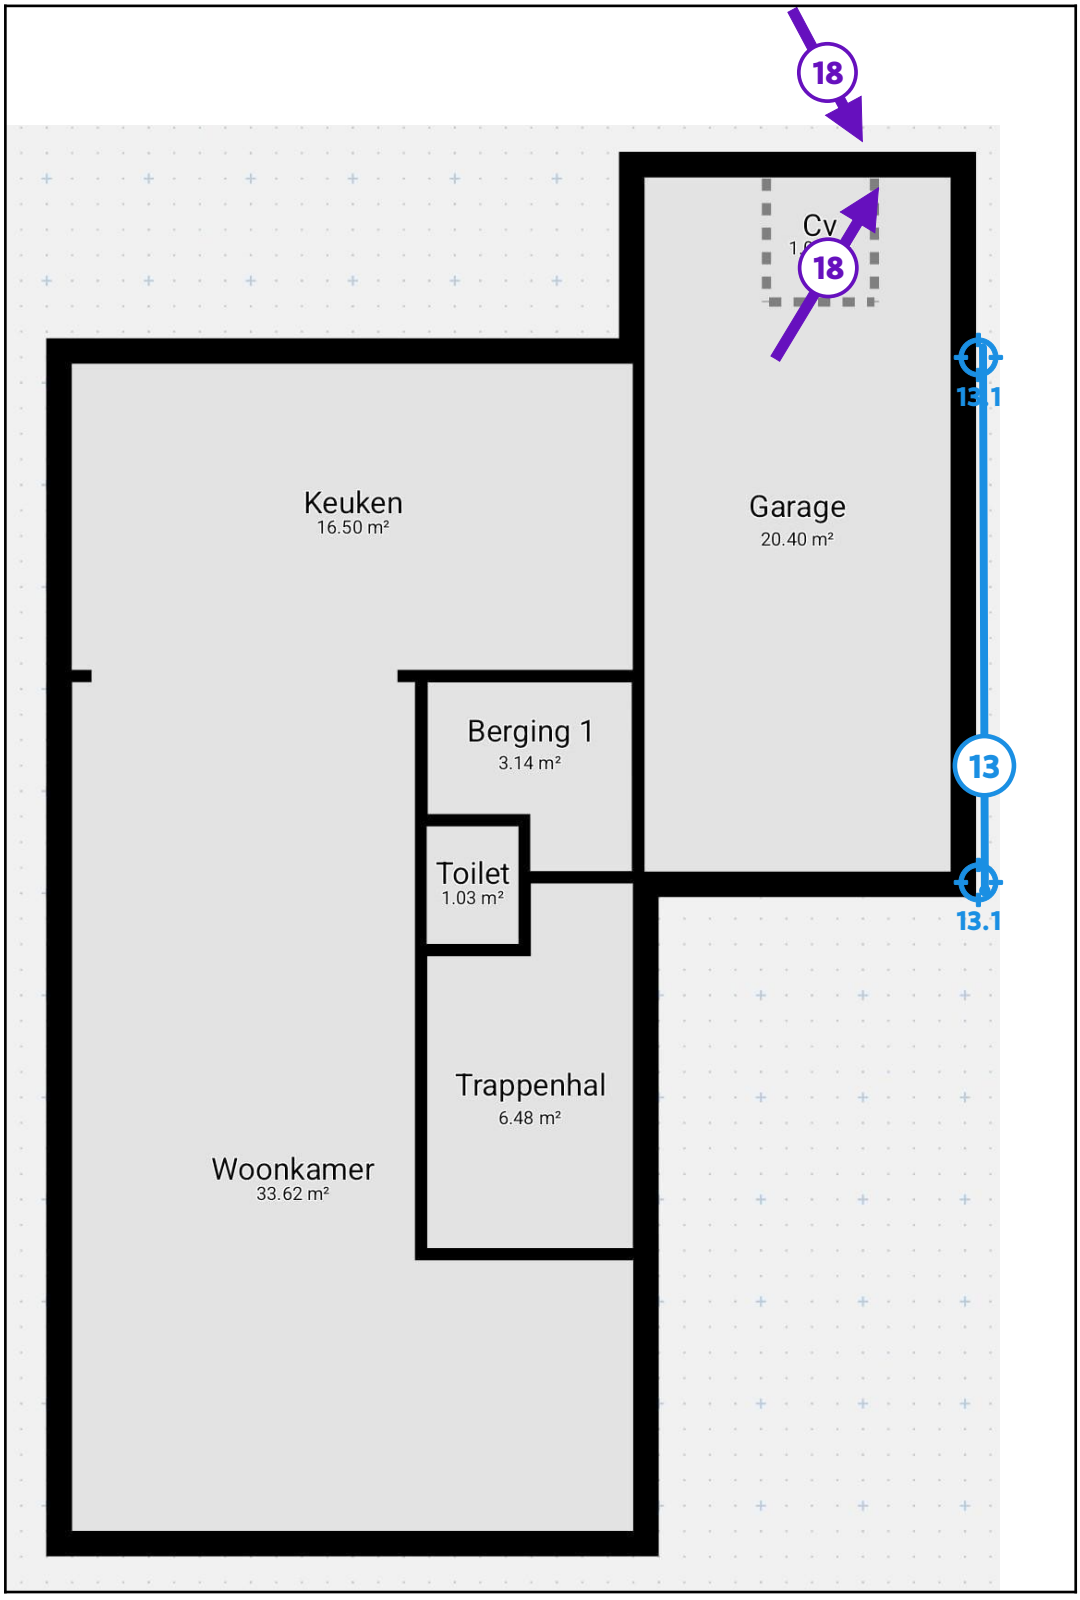
Plan 1.3: Gelijkvloers

13. Cementering zijgevel garage	Geen asbest	-
13.1 Code: 1.2	Mengmonster	-
18. Rookgaskanaal stookketel	Overige ruimte of materiaal	-

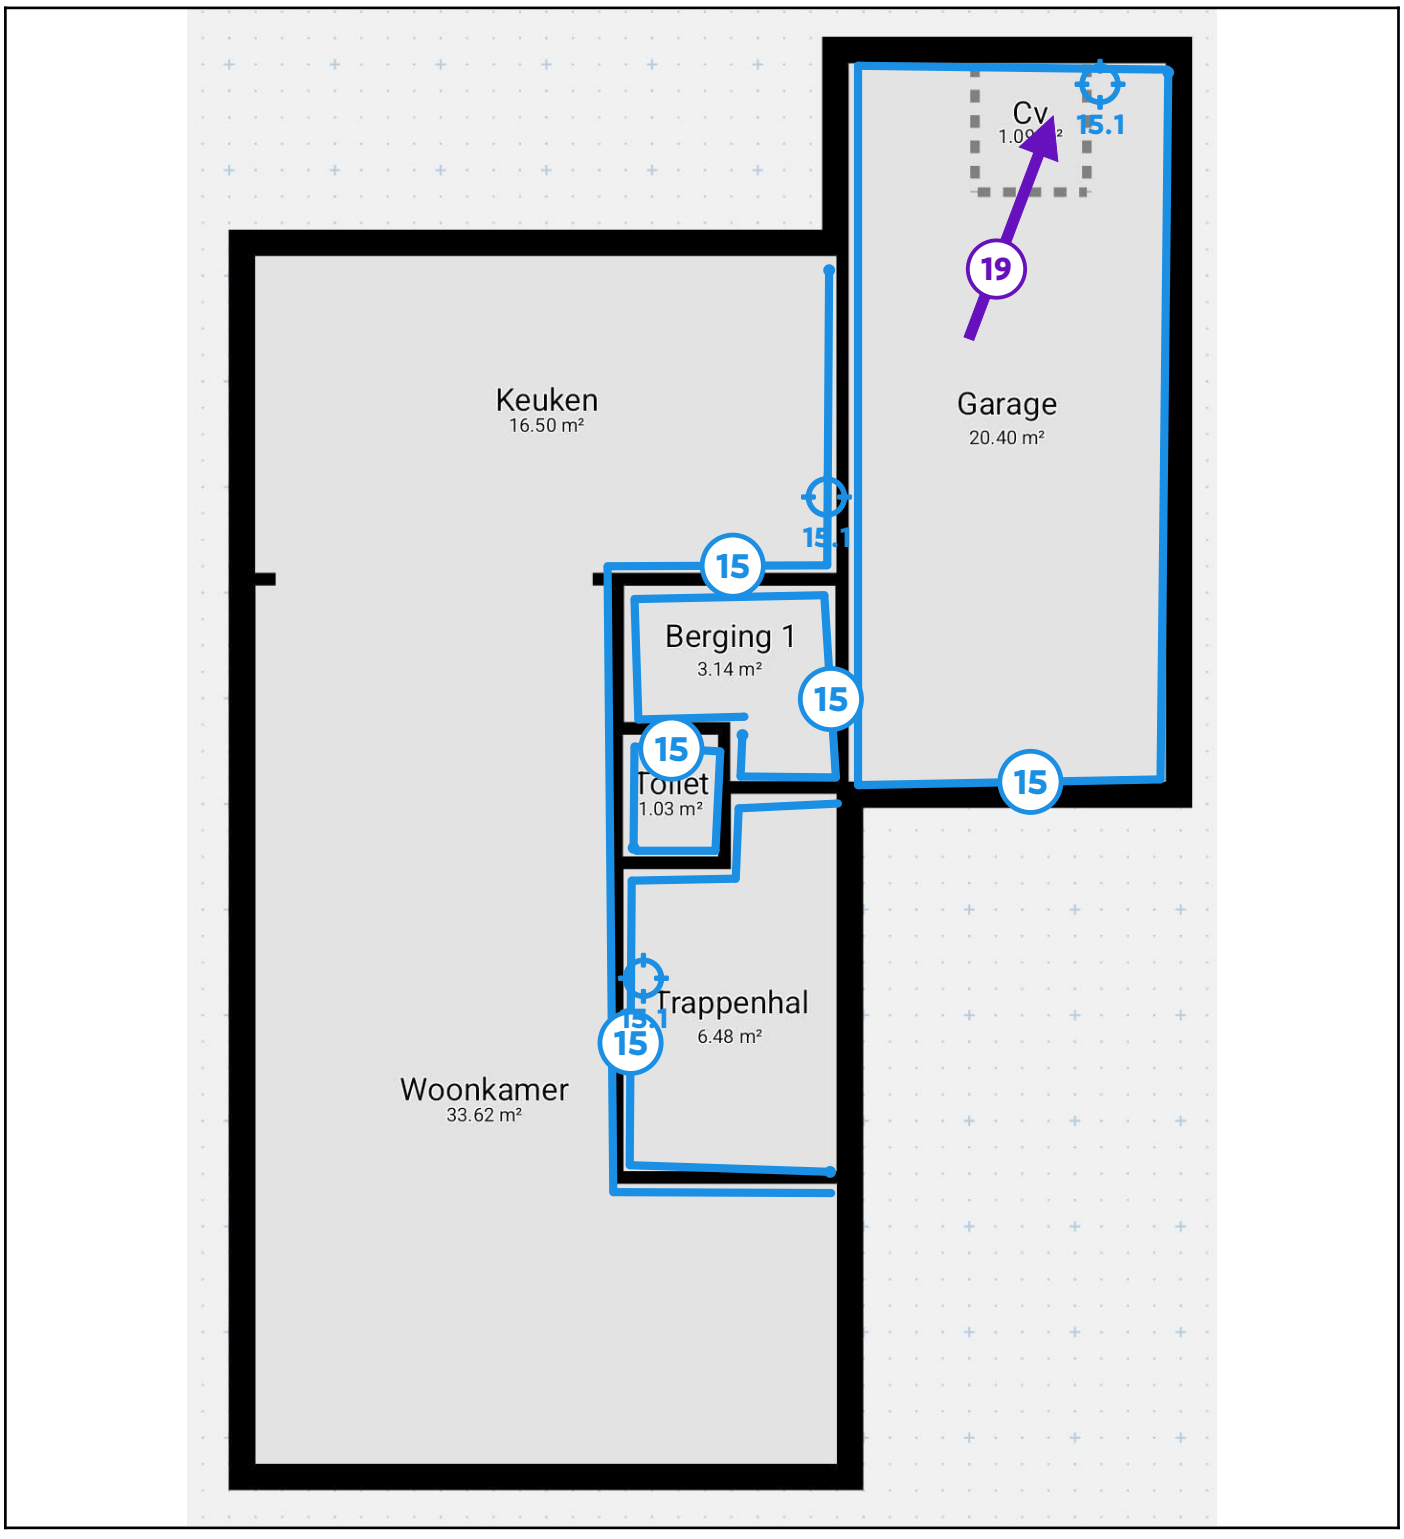
Plan 1.4: Gelijkvloers

Beschrijving	Type	Actie
15. Pleisterwerk binnenmuren woning	Geen asbest	-

15.1 Code: 1.1	Mengmonster	-
19. Stookketel en toebehoren	Overige ruimte of materiaal	-

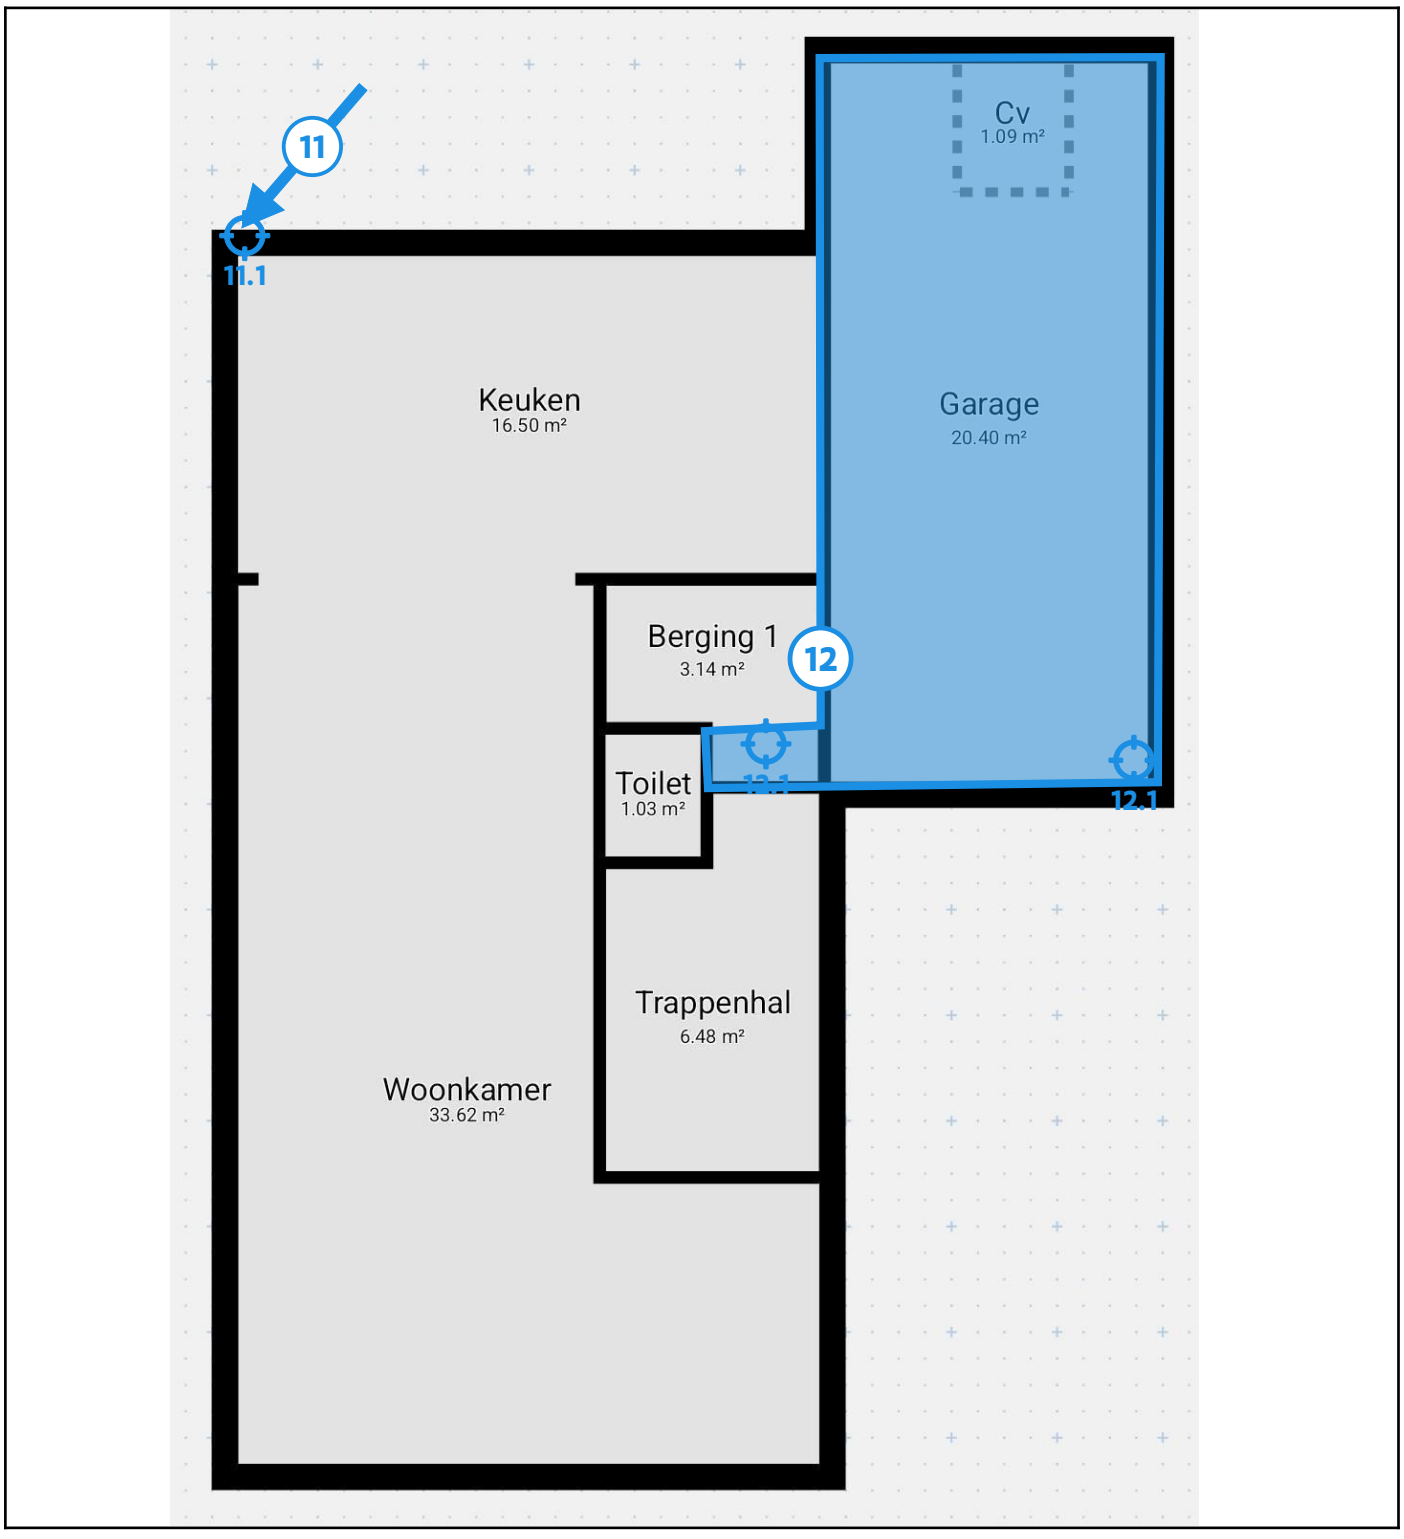
Plan 1.5: Gelijkvloers

Beschrijving	Type	Actie
11. Waterkering (roofing) achtergevel	Geen asbest	-

11.1 Code: 4.2	Puntmonster	-
12. Pleisterwerk plafonds woning	Geen asbest	-
12.1 Code: 2.1	Mengmonster	-

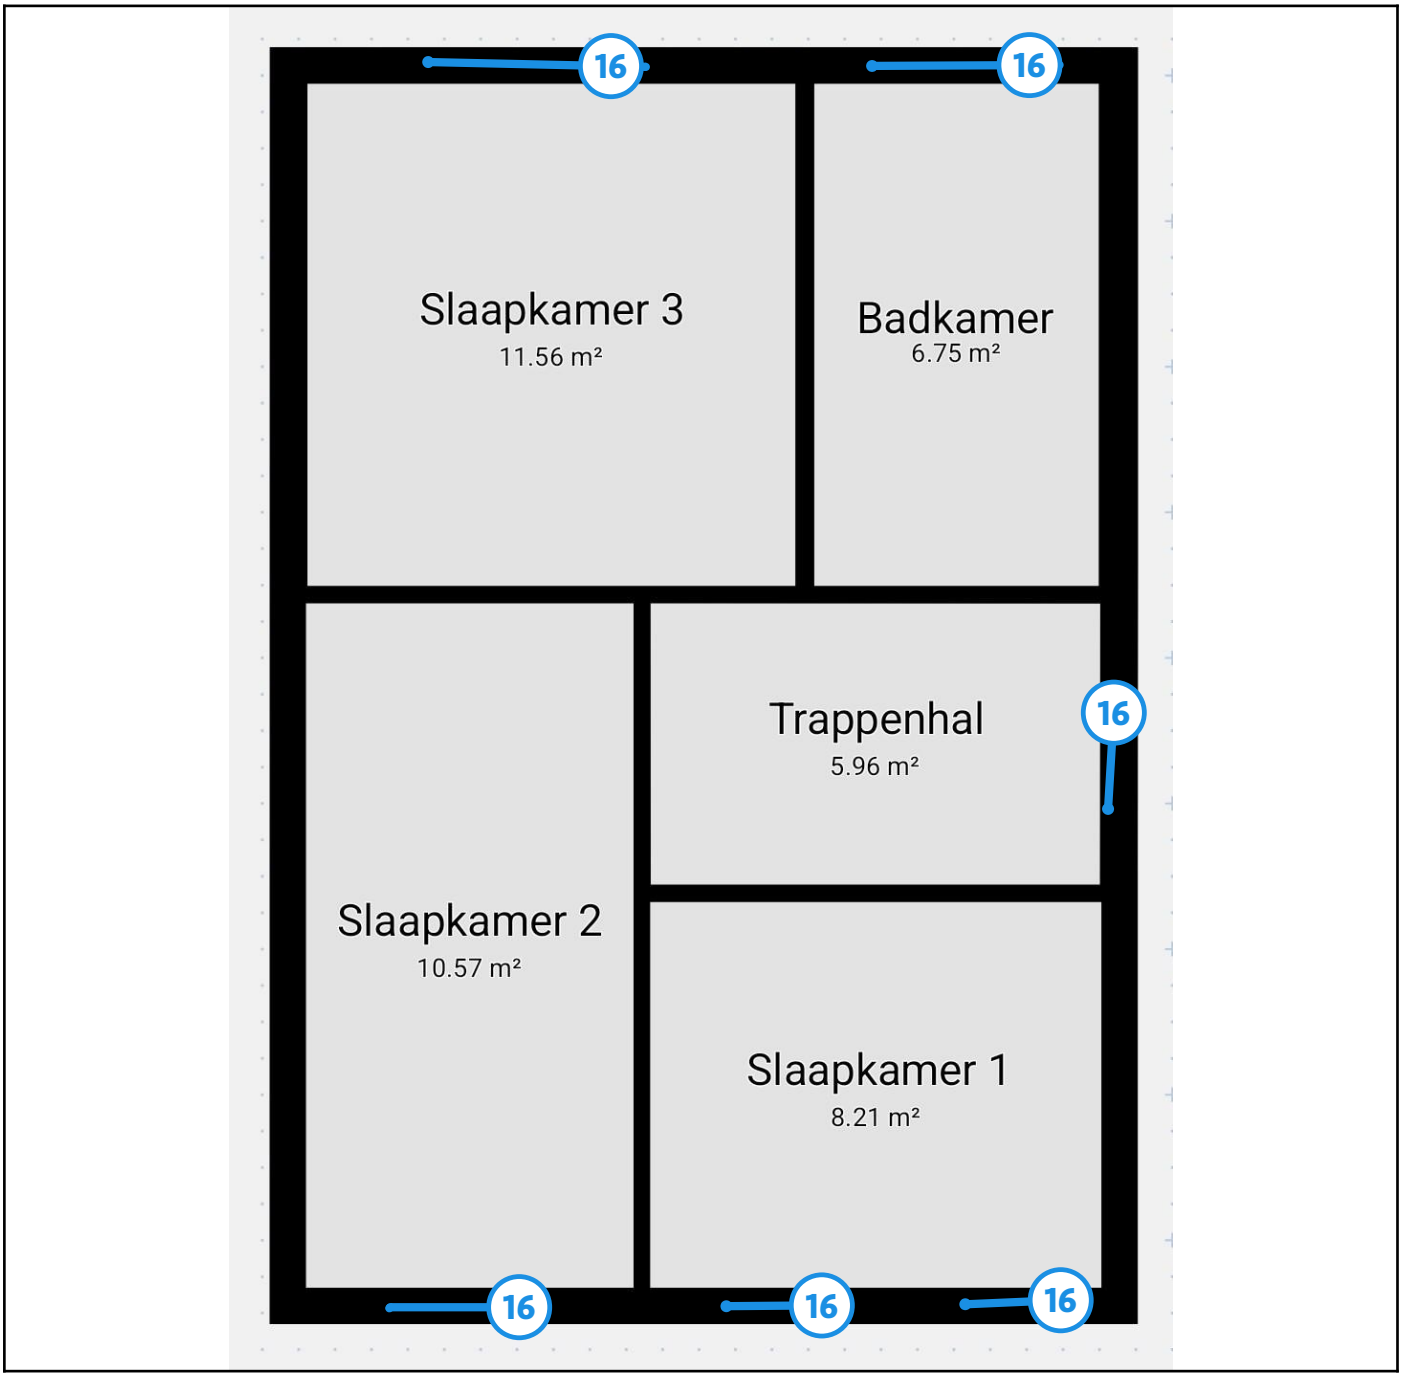
Plan 1.6: Eerste verdieping

Beschrijving	Type	Actie
16. Afdichtingsmateriaal rond buitenschrijnwerk woning	Geen asbest	-

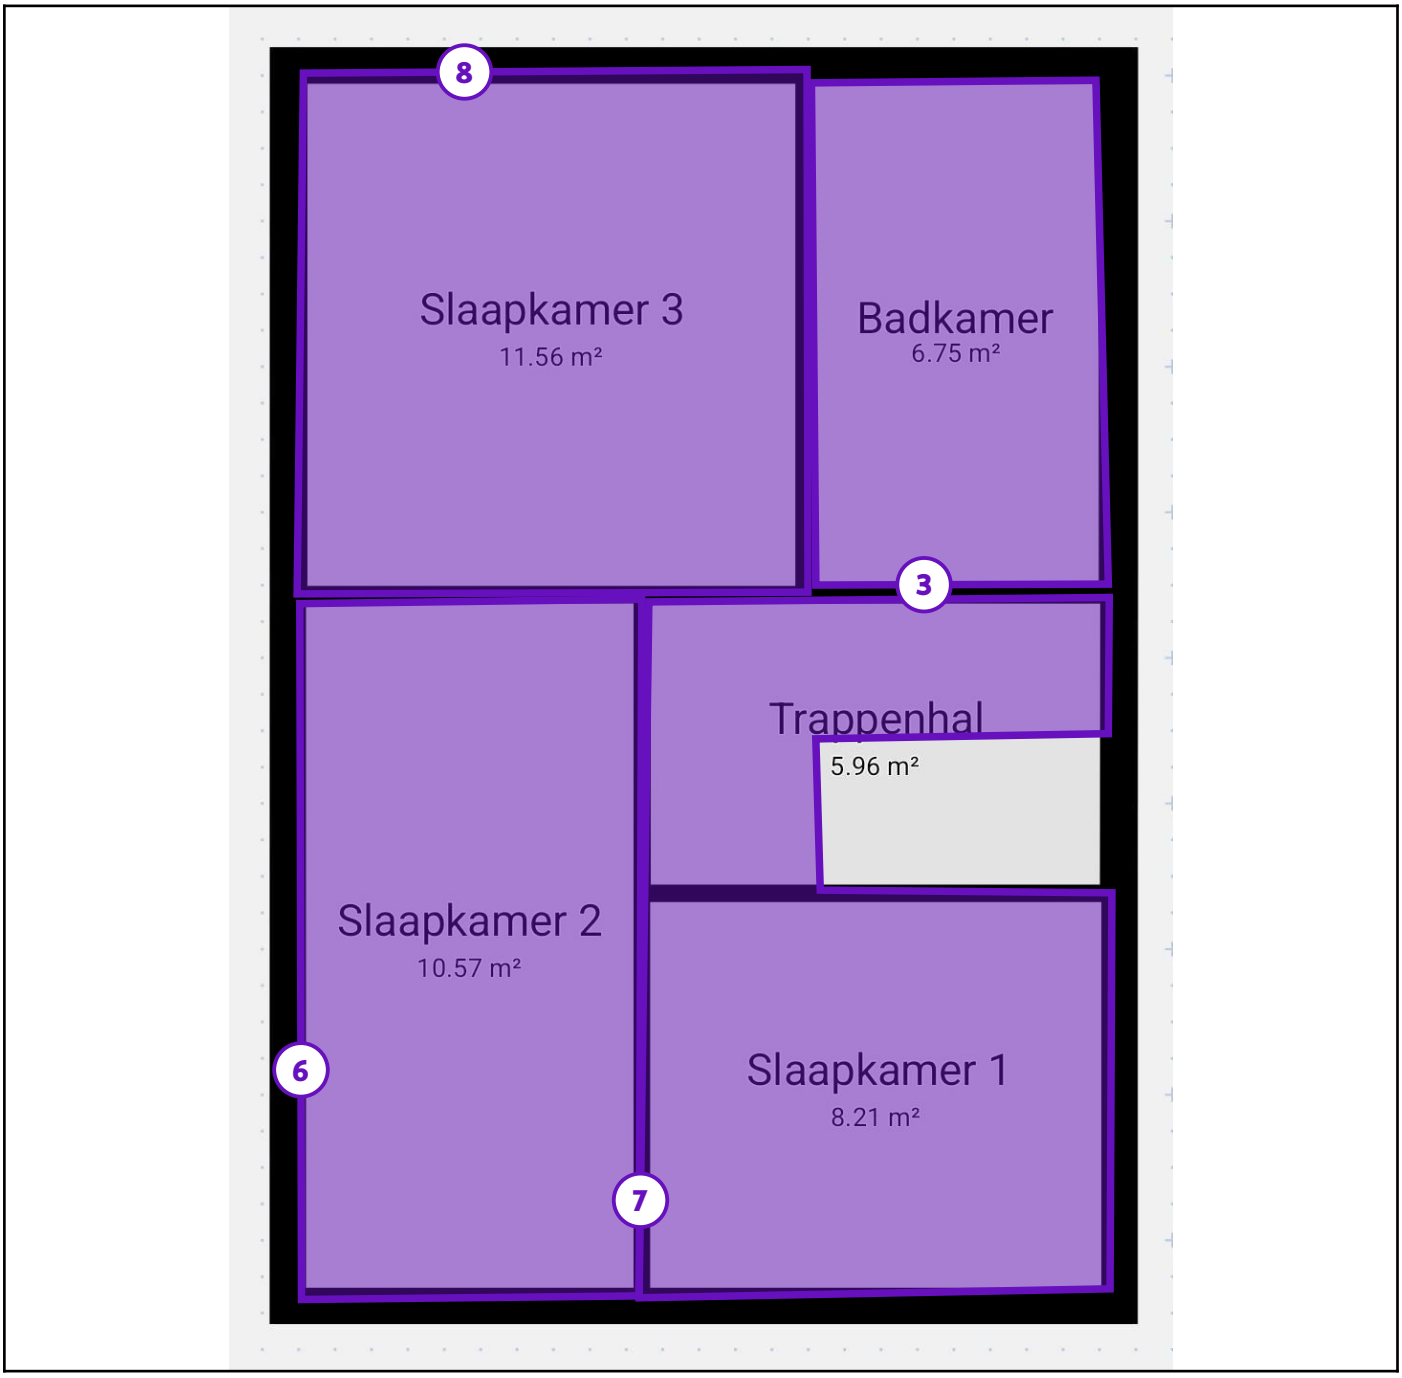
Plan 1.7: Eerste verdieping

Beschrijving	Type	Actie
3. Vloertegels badkamer	Advies	-
6. Vloerzeil slaapkamer 2	Advies	-

7. Laminaat vloerbekleding eerste verdieping woning	Advies	-
8. Vloerzeil slaapkamer 3	Advies	-

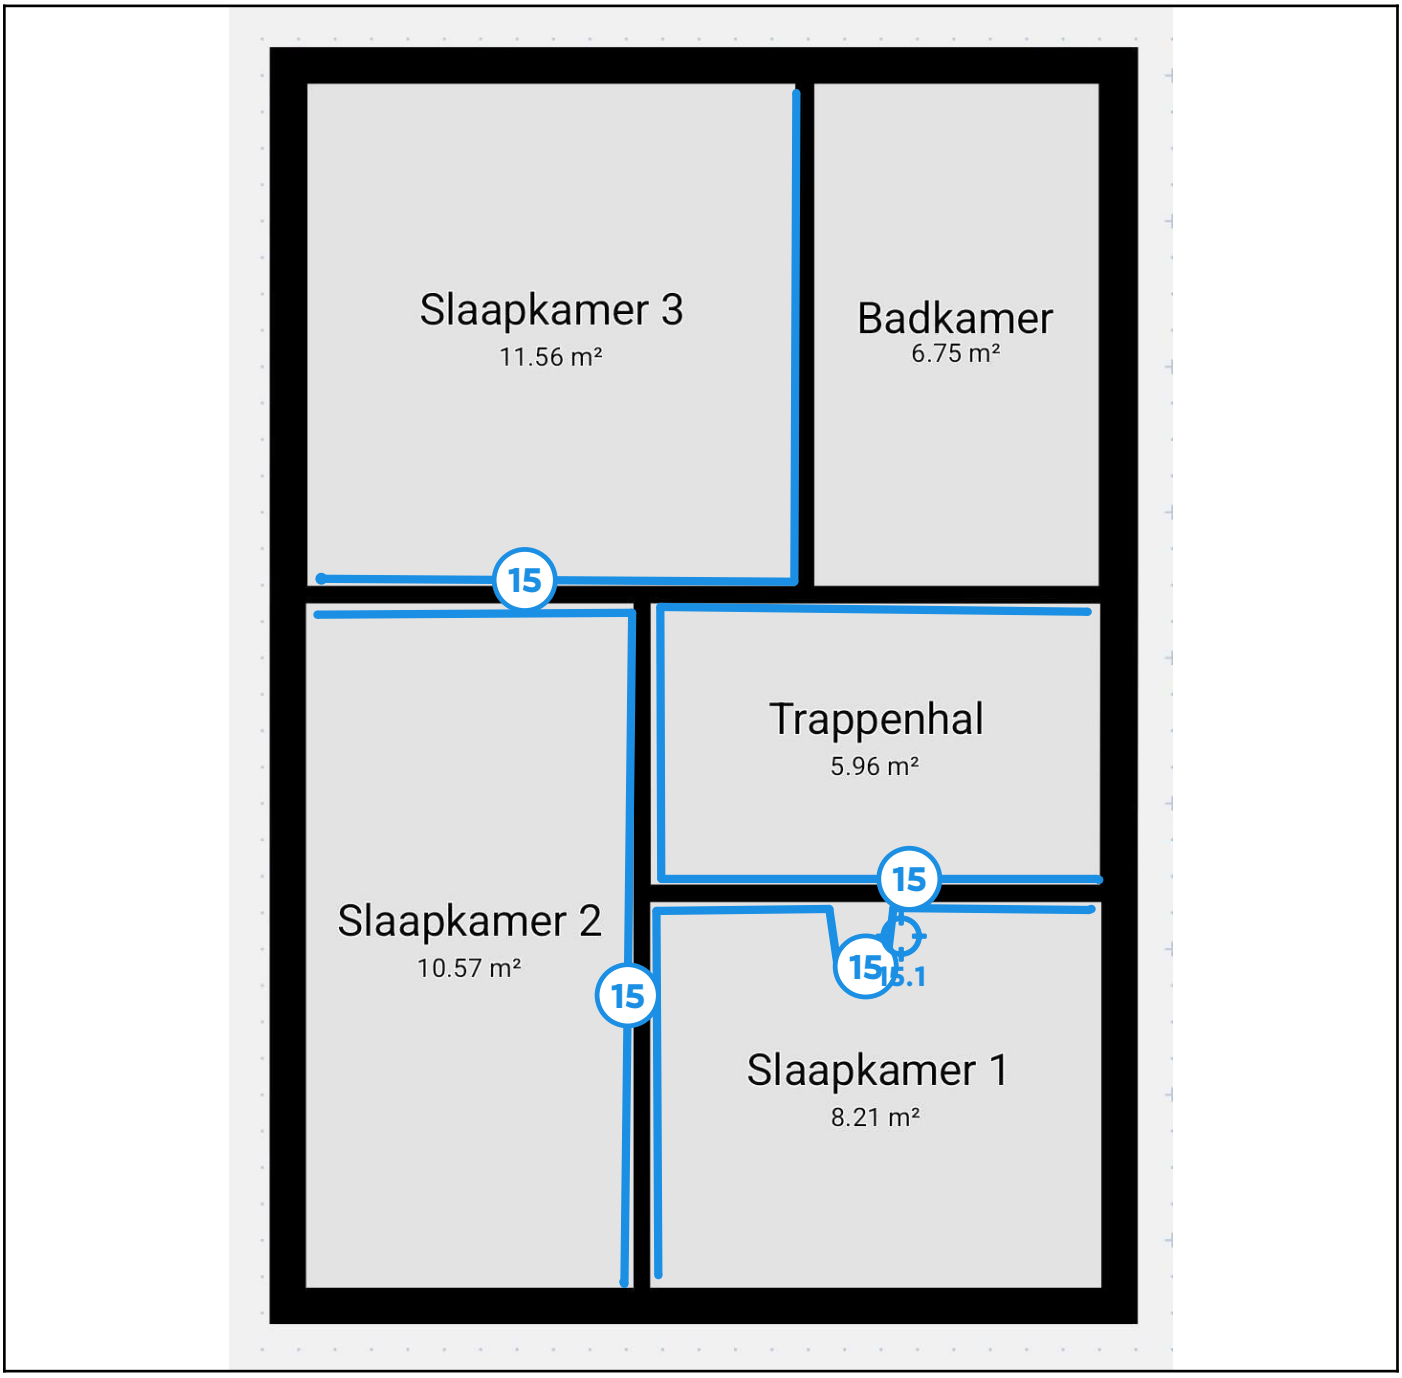
Plan 1.8: Eerste verdieping

Beschrijving	Type	Actie
15. Pleisterwerk binnenmuren woning	Geen asbest	-
15.1 Code: 1.1	Mengmonster	-

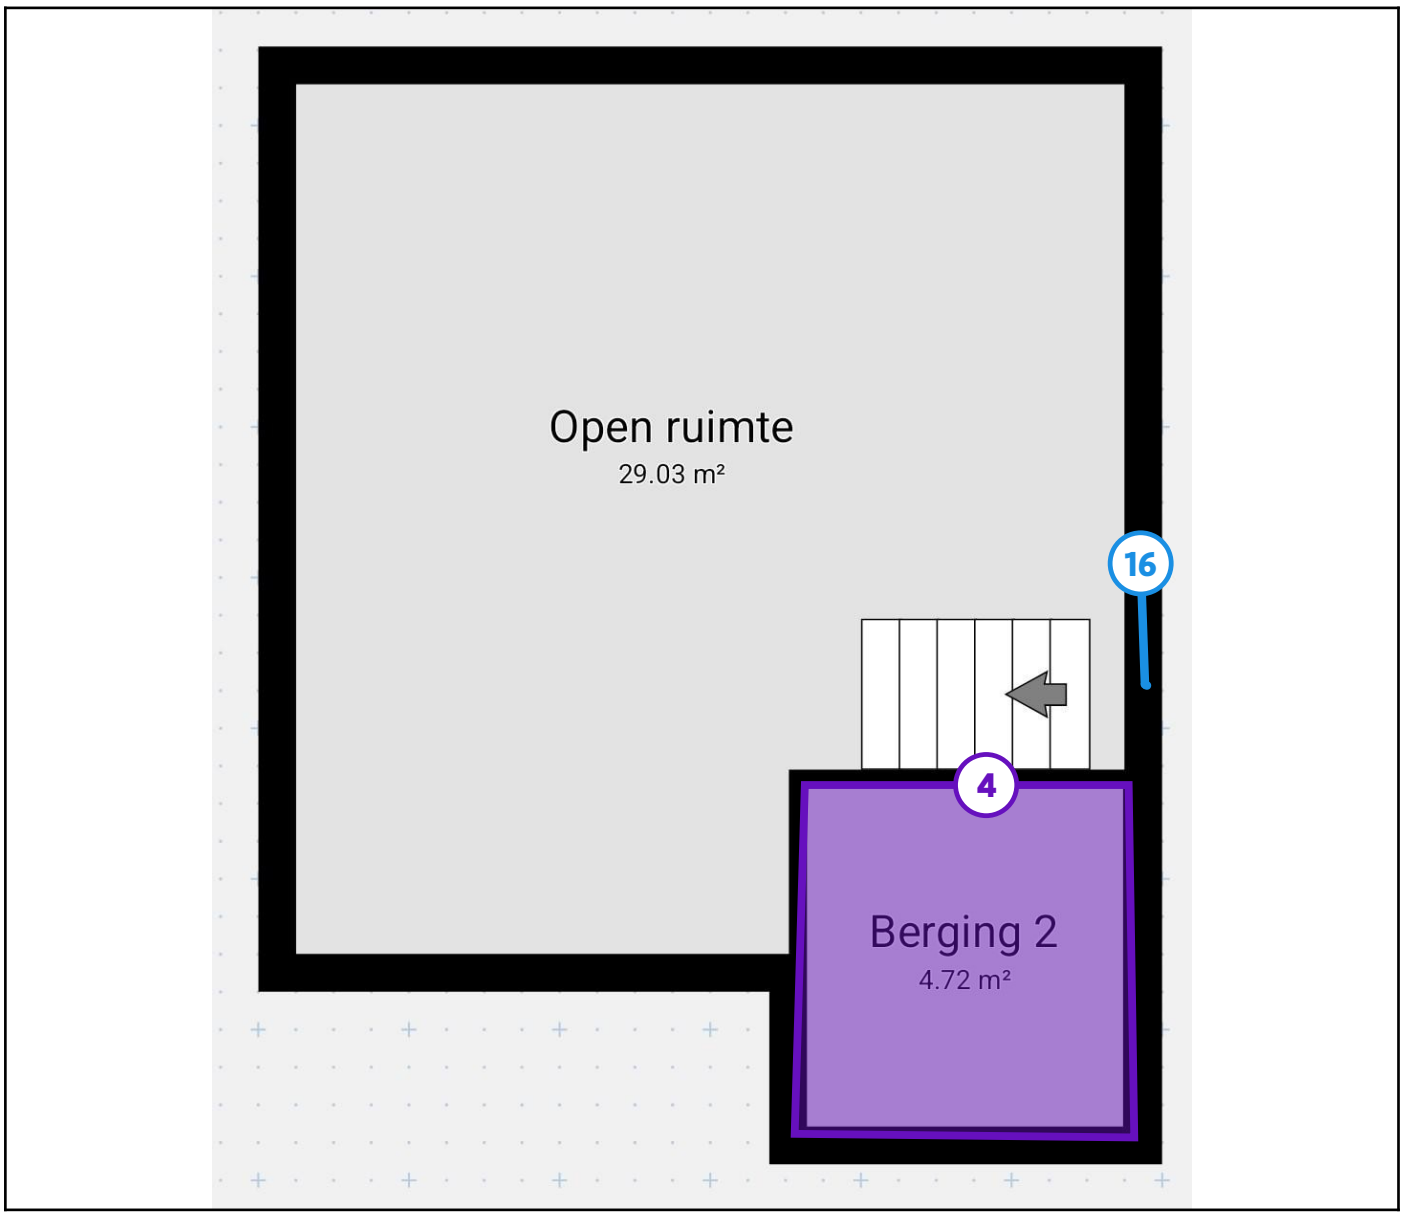
Plan 1.9: Tweede verdieping

Beschrijving	Type	Actie
4. Vloerzeil berging 2	Advies	-
16. Afdichtingsmateriaal rond buitenschrijnwerk woning	Geen asbest	-

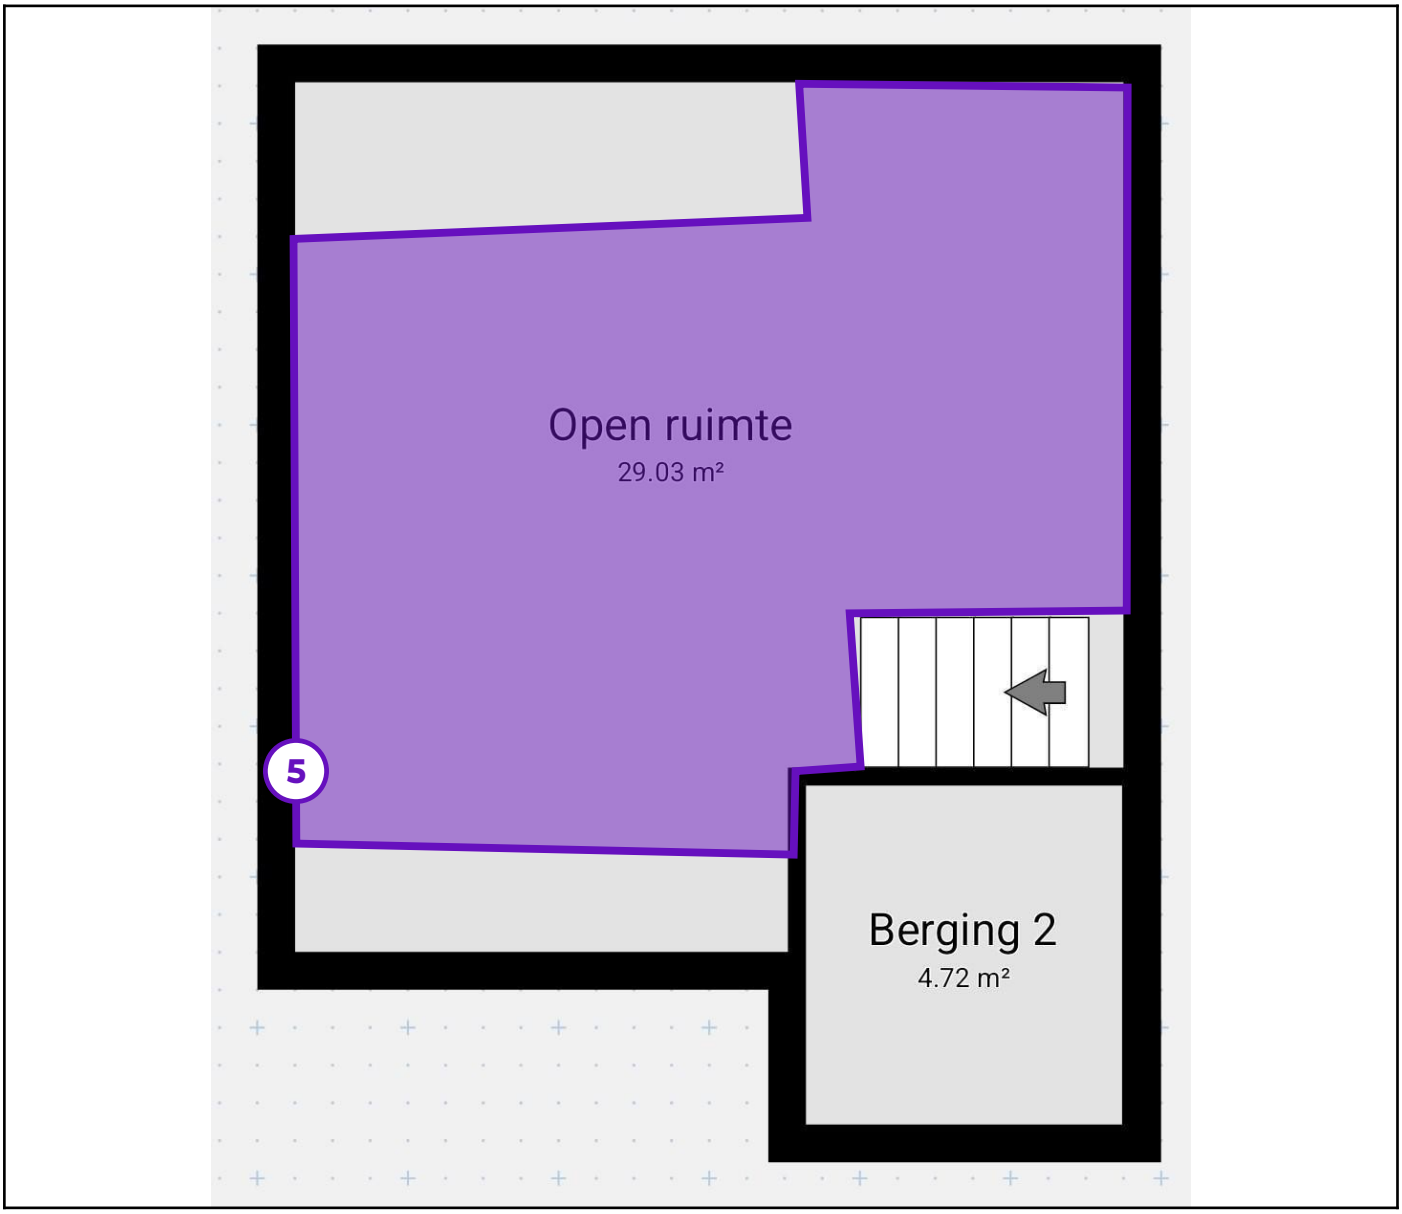
Plan 1.10: Tweede verdieping

Beschrijving	Type	Actie
5. Vloerzeil open ruimte tweede verdieping woning	Advies	-

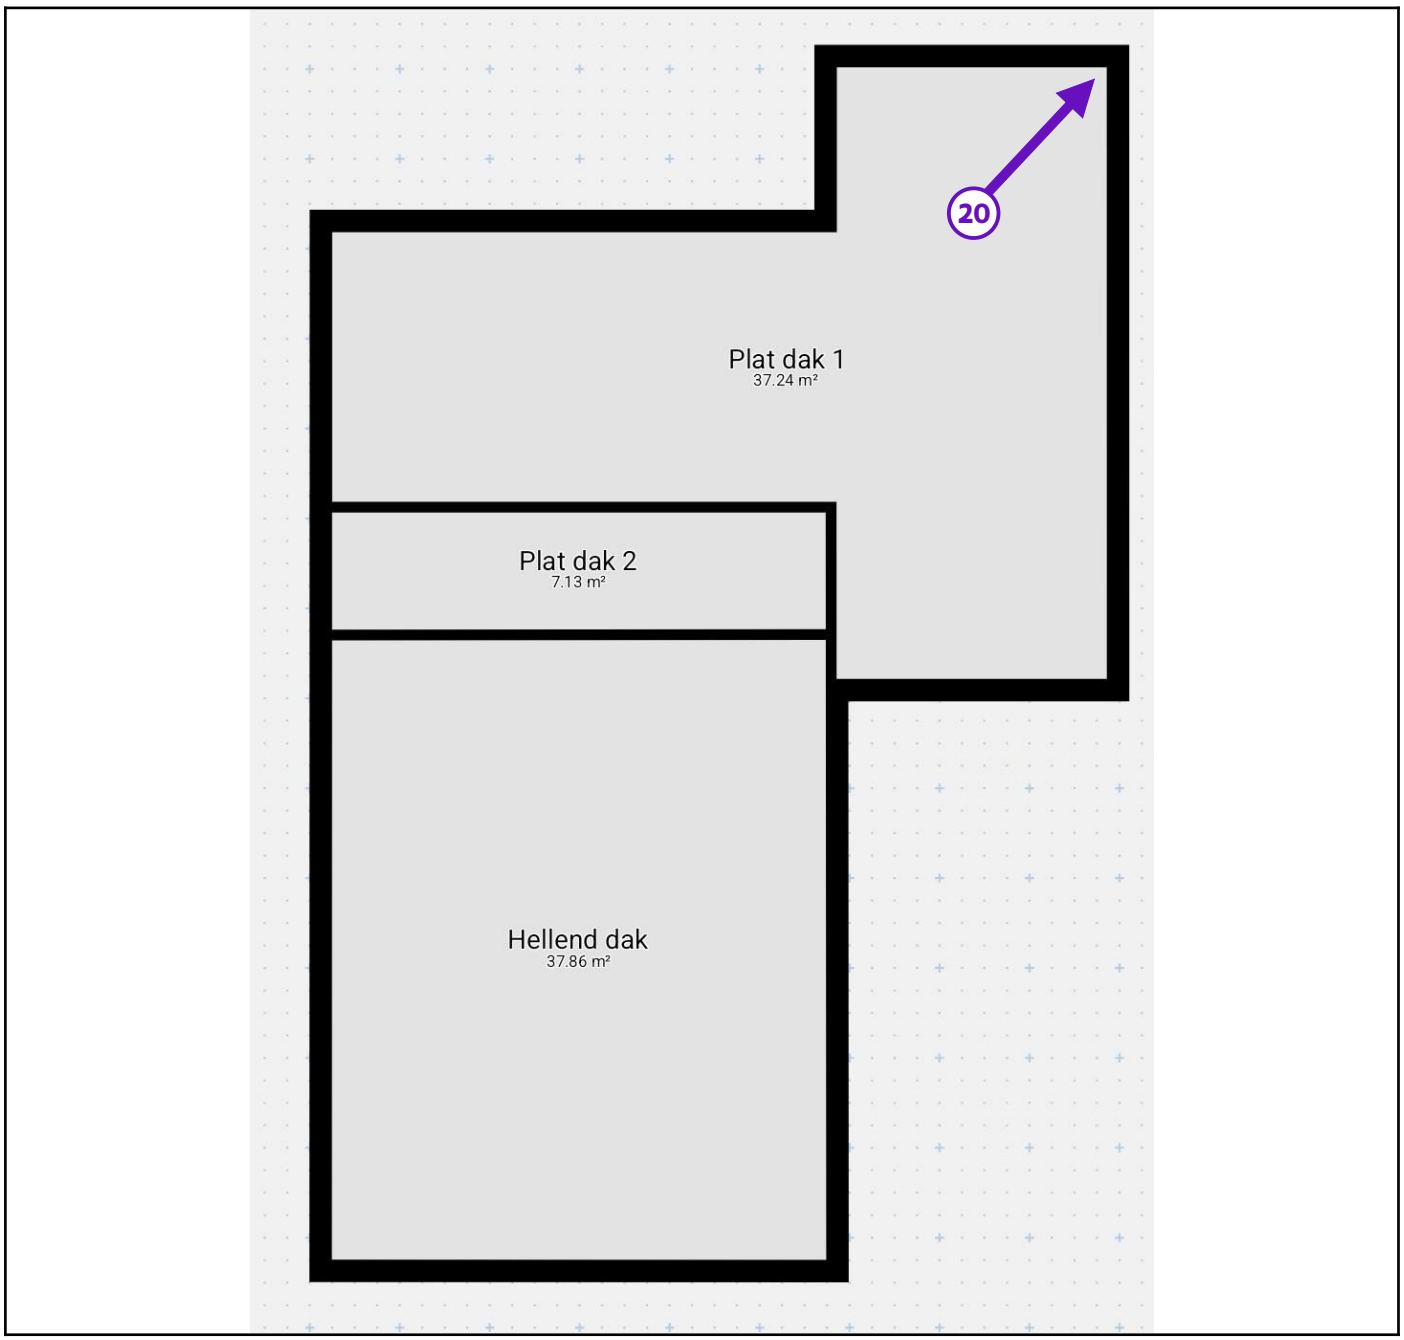
Plan 1.11: Daken

Beschrijving	Type	Actie
20. Rookgaskanaal plat dak 1	Overige ruimte of materiaal	-

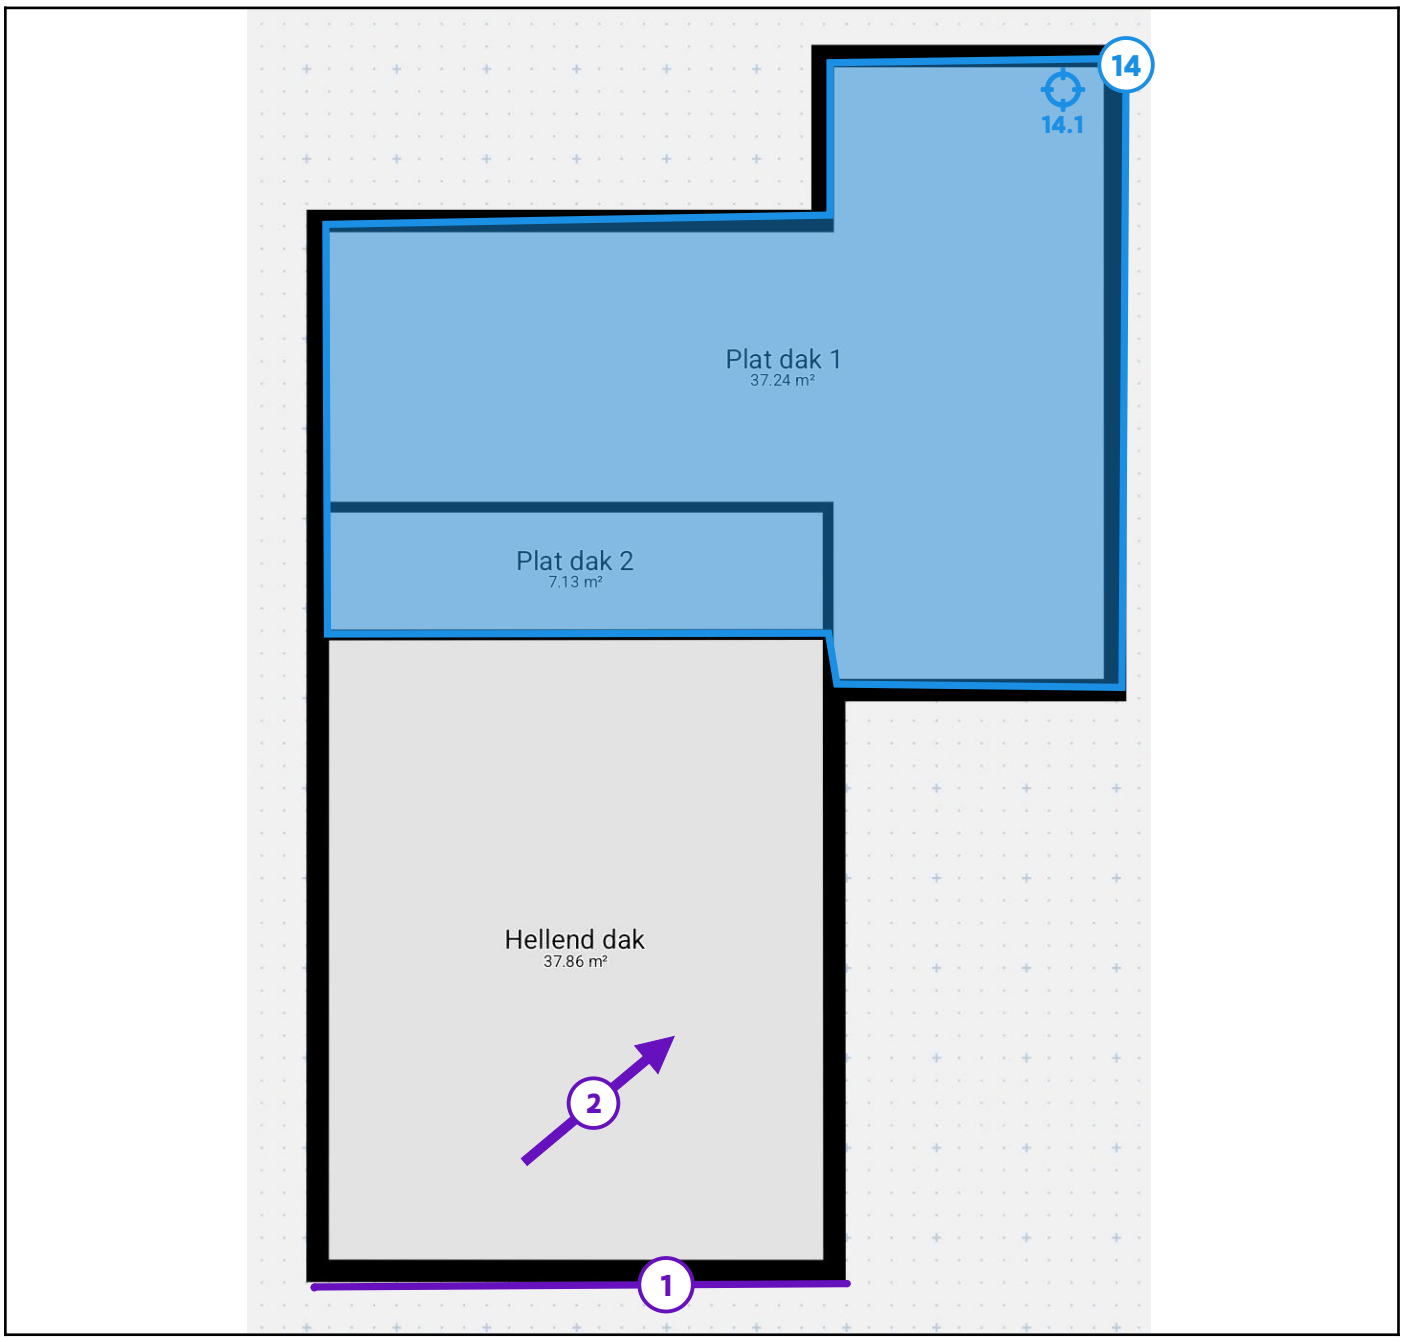
Plan 1.12: Daken

Beschrijving	Type	Actie
1. Dakgoot voorgevel woning	Beperking	-
2. Rookgaskanaal hellend dak woning	Beperking	-
14. Roofing dakbedekking platte daken woning	Geen asbest	-

14.1 Code: 4.1	Puntmonster	-
