Asbestinventarisattest

Hoogbunderlaan 28, 2550 Kontich

Attestnummer : **20261103-000541.000**
Uitgegeven op : **03.11.2026**
Geldig tot : **Onbeperkt** (tenzij de toestand wijzigt)

Asbestveilig (maar mogelijk niet asbestvrij)

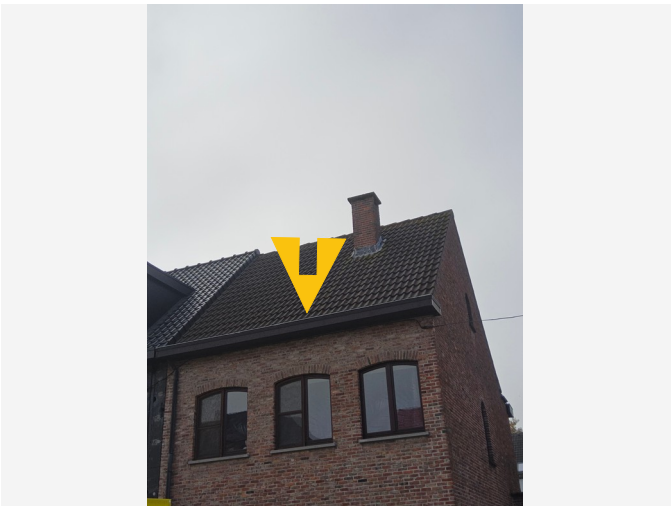
Fiche 1: Dakgoot voorgevel woning

Tijdelijke beperking

Reden: Het te onderzoeken materiaal situeert zich hoger dan 3,50 m te rekenen vanaf een veilige ondergrond

Uitleg van de asbestdeskundige: Hoogte circa 6 meter. Geen veilige inspectie van de dakgoot mogelijk.

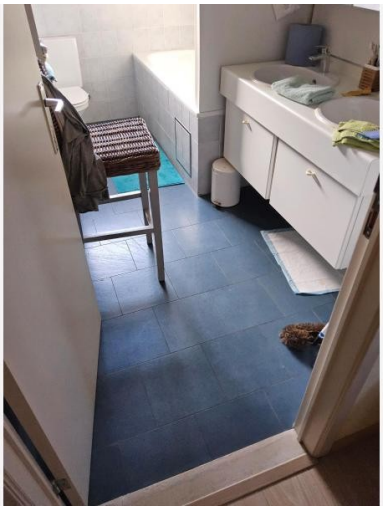
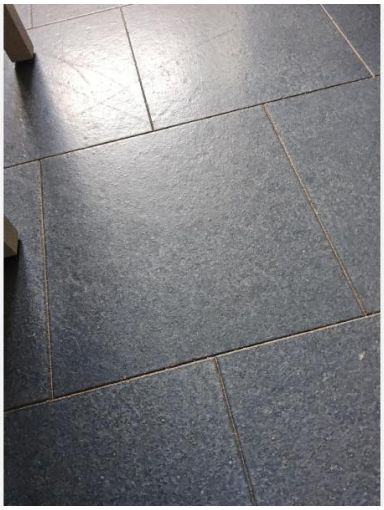
Fiche 3: Vloertegels badkamer

Kurk. Geen inspectie van de onderliggende lagen mogelijk binnen het kader van het niet-destructief onderzoek.

Basis voor advies	De asbestdeskundige beoordeelt het materiaal als niet-asbestverdacht.

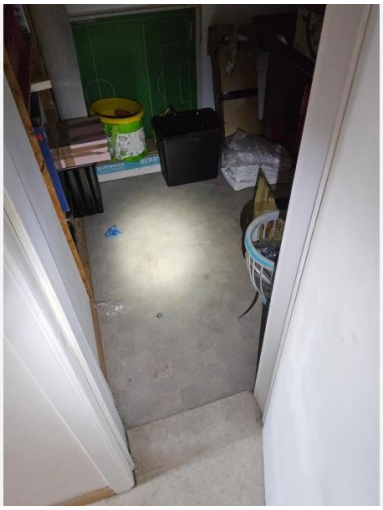
Fiche 4: Vloerzeil berging 2

Soepel vloerzeil zonder asbestverdachte onderlaag. Onder dit vloerzeil werd een niet-asbestverdacht chape aangetroffen.

Basis voor advies	De asbestdeskundige beoordeelt het materiaal als niet-asbestverdacht.

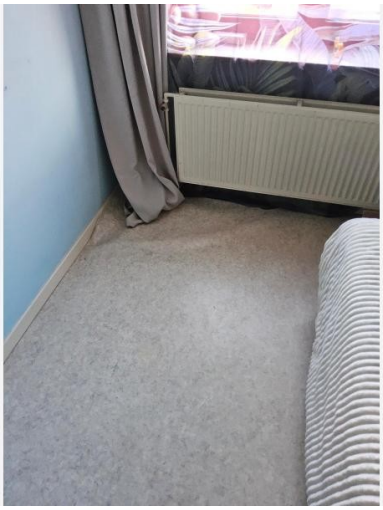
Fiche 6: Vloerzeil slaapkamer 2

Soepel vloerzeil zonder asbestverdachte onderlaag. Onder dit vloerzeil werd een niet-asbestverdacht chape aangetroffen.

Basis voor advies	De asbestdeskundige beoordeelt het materiaal als niet-asbestverdacht.

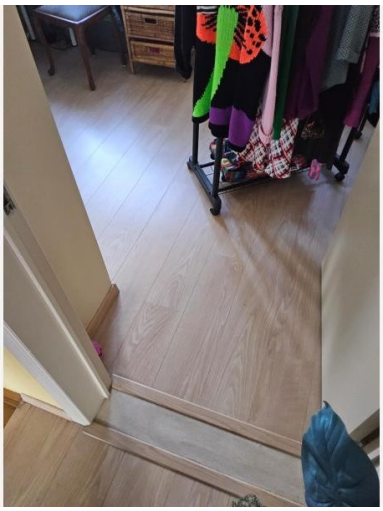
Fiche 7: Laminaat vloerbekleding eerste verdieping woning

Niet-asbestverdachte laminaat. Tussen enkele kieren zijn sporen van een onderliggende niet-asbestverdachte chape waarneembaar.

Basis voor advies	De asbestdeskundige beoordeelt het materiaal als niet-asbestverdacht.

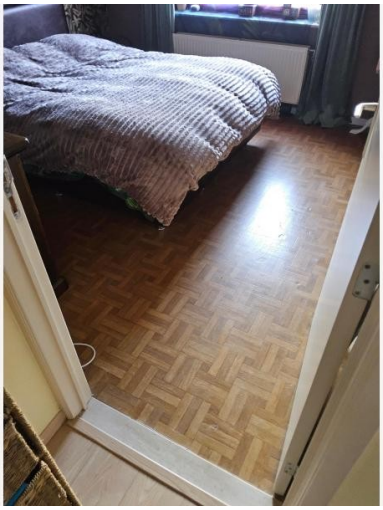
Fiche 8: Vloerzeil slaapkamer 3

Soepel vloerzeil zonder asbestverdachte onderlaag. Onder dit vloerzeil werd een niet-asbestverdacht chape aangetroffen.

Basis voor advies	De asbestdeskundige beoordeelt het materiaal als niet-asbestverdacht.

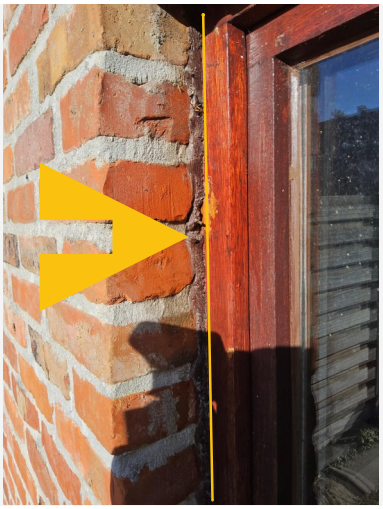
Fiche 16: Afdichtingsmateriaal rond buitenschrijnwerk woning

Geen asbest

#	Type	Referentie	Resultaat
16.1	Puntmonster	3.1	Geen asbest
