Asbestinventarisattest

Liersebaan 28A/0101, 2550 Kontich

Attestnummer : **20260729-000360.000**
Uitgegeven op : **29.07.2026**
Geldig tot : **Onbeperkt** (tenzij de toestand wijzigt)

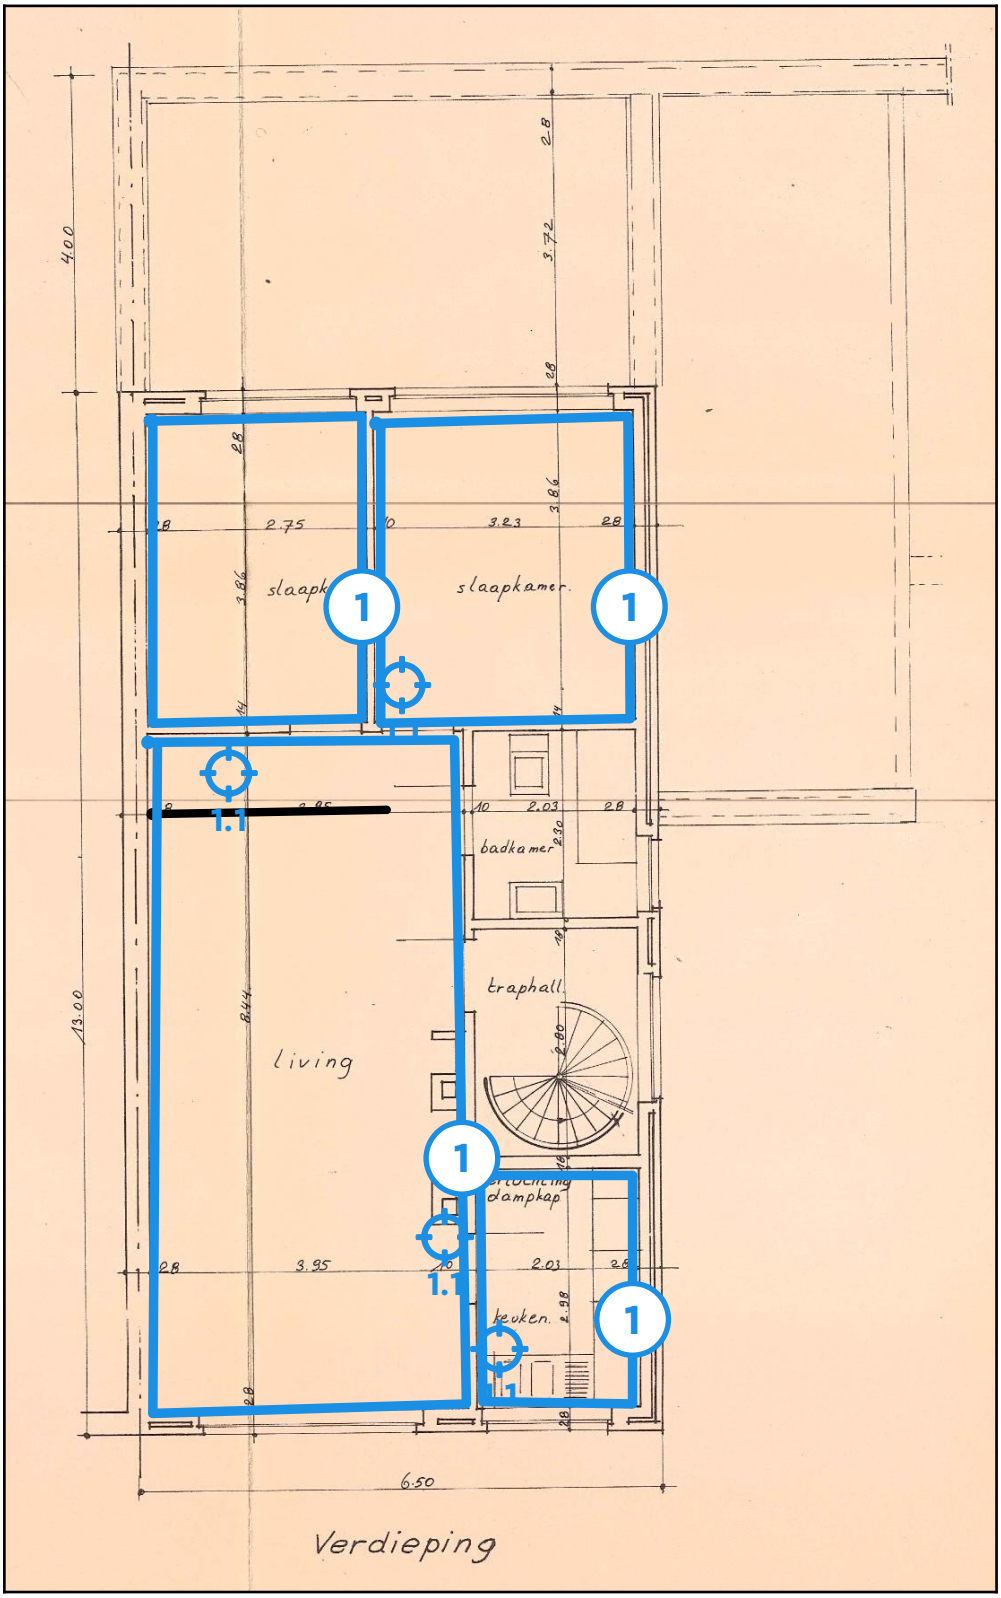
Legende van plan 1.3: Grondplan (wanden)

1. Pleister Mengstaal Muur	Geen asbest	-
1.1 Code: 1	Mengmonster	-

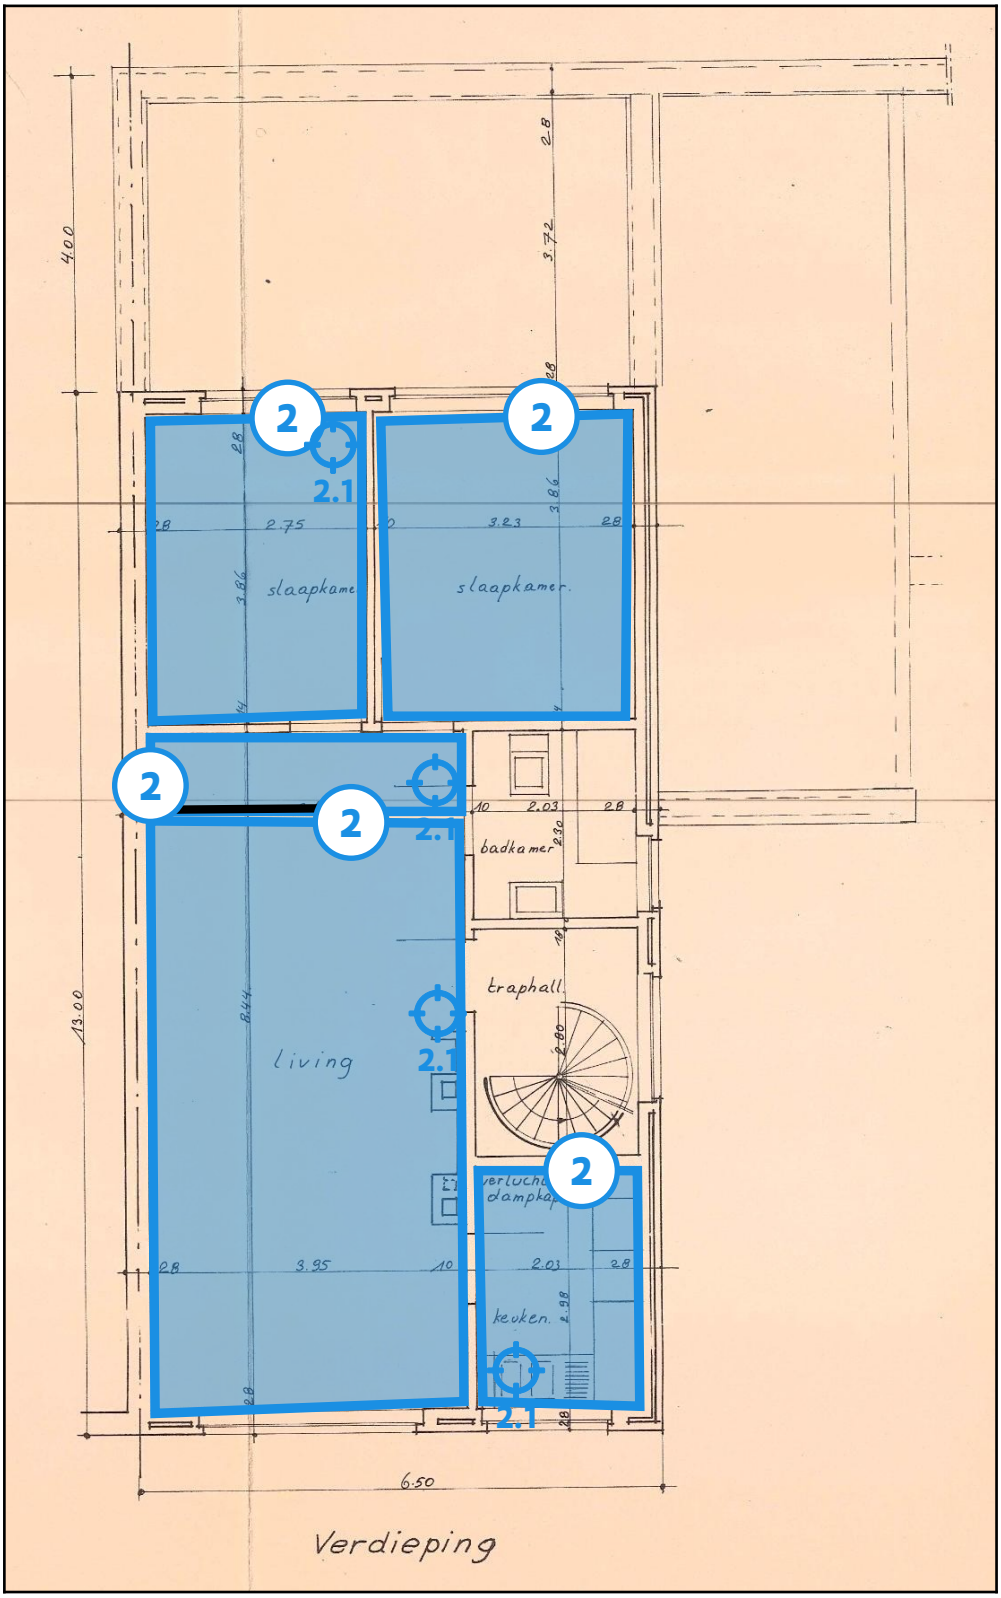
Legende van plan 1.4: Grondplan (plafonds)

2. Pleister Mengstaal Plafond	Geen asbest	-
2.1 Code: 2	Mengmonster	-

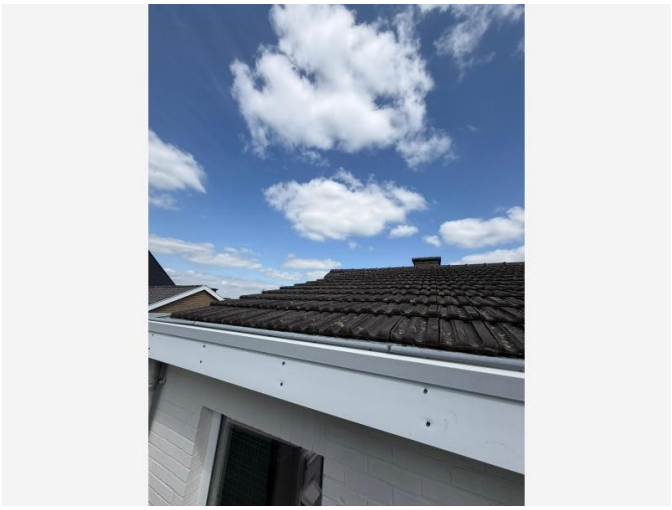
Beschrijving	Notitie	Terug te vinden op plannen
Fiche 3: Kit aan de ramen	De kit aan de ramen is niet asbestverdacht.	-
Fiche 4: Dakbedekking bestaande uit pannen (niet verdacht)	De dakbedekking is niet-asbestverdacht.	-
Fiche 5: Onderdak (niet verdacht)	Houten onderdak platen	-
Fiche 6: CV-ketel (niet verdacht)	De CV-ketel (dichtingen, isolerend materiaal) is niet asbestverdacht.	-
