Asbestinventarisattest

Jos Ratinckxstraat 4D/301, 2600 Antwerpen

Attestnummer : **20261020-000560.000**
Uitgegeven op : **20.10.2026**
Geldig tot : **20.10.2036**

Asbestveilig (maar niet asbestvrij)

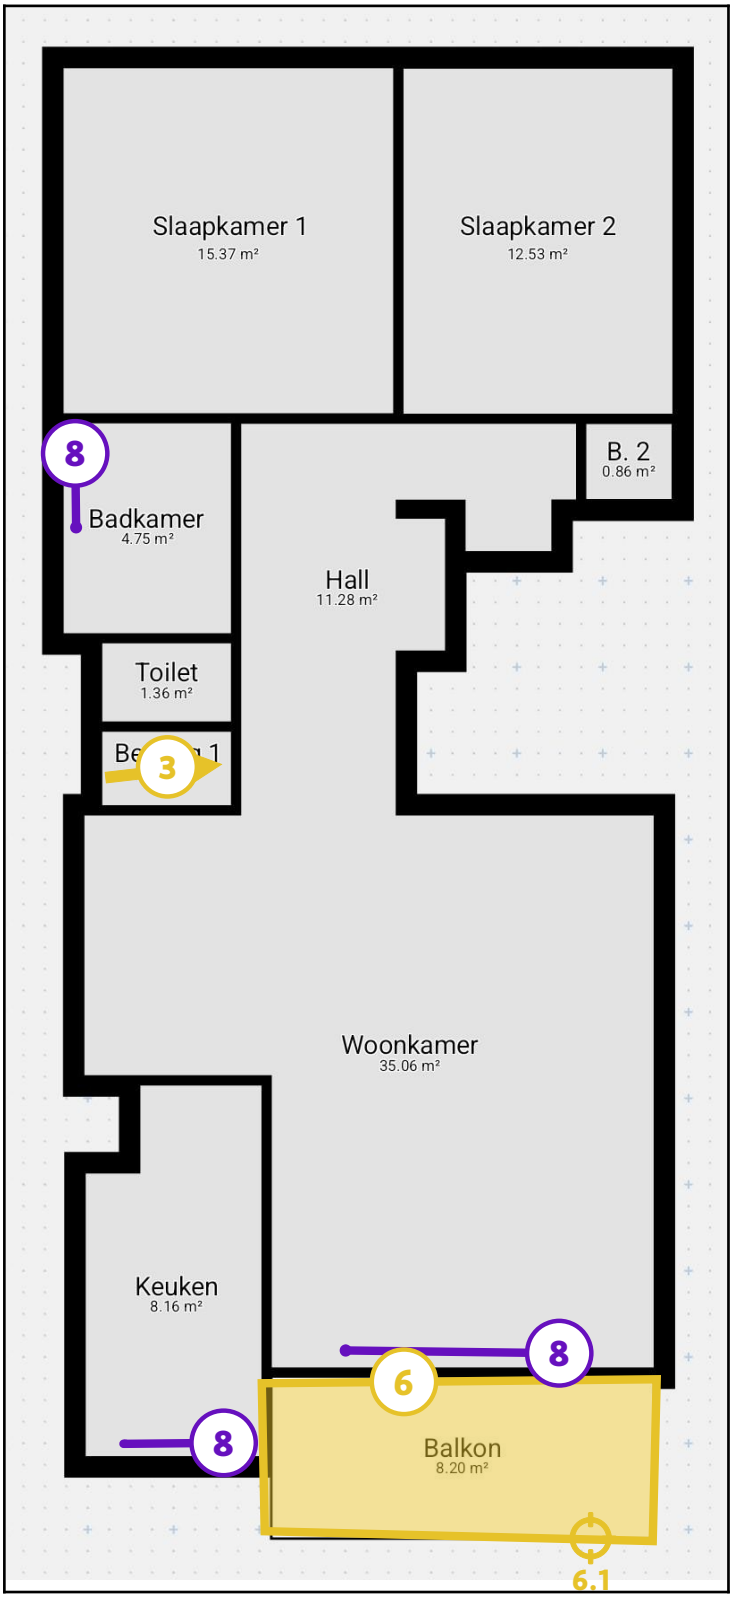
Plan 1.1: Appartement bus 301

3. Bakeliet lichtpunt berging 1	Asbestmateriaal	Zorgvuldig beheren
6. Vloertegels balkon appartement	Asbestmateriaal	Zorgvuldig beheren
6.1 Code: 4.1	Puntmonster	-
8. Kolomradiatoren appartement	Advies	-

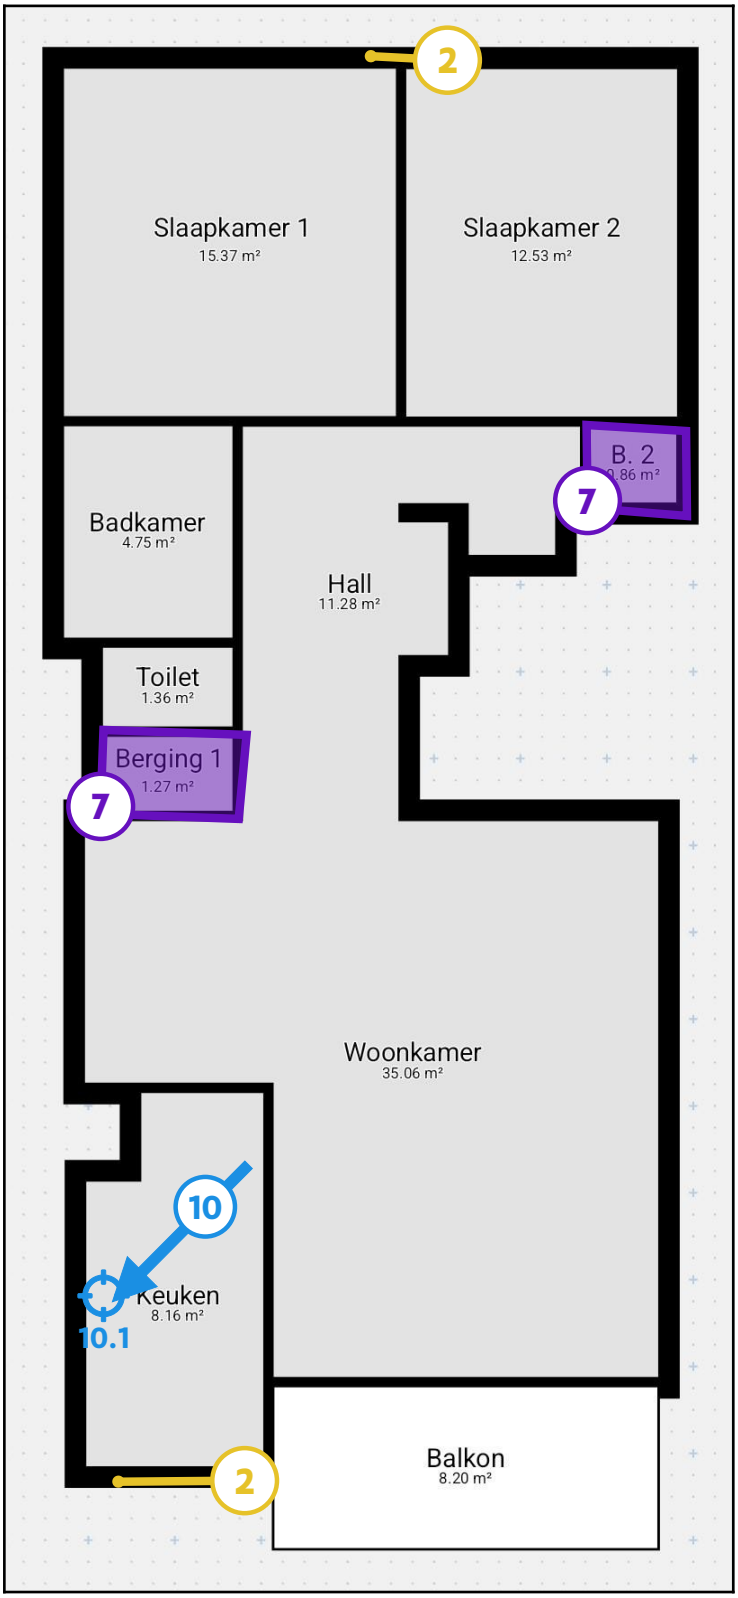
Plan 1.2: Appartement bus 301

2. Invulpanelen buitenschrijnwerk appartement	Asbestmateriaal	Zorgvuldig beheren
7. Vloerzeil berging 1 en 2	Advies	-
10. Smeerlaag (coating) onderzijde gootsteen keuken	Geen asbest	-
10.1 Code: 5.1	Puntmonster	-

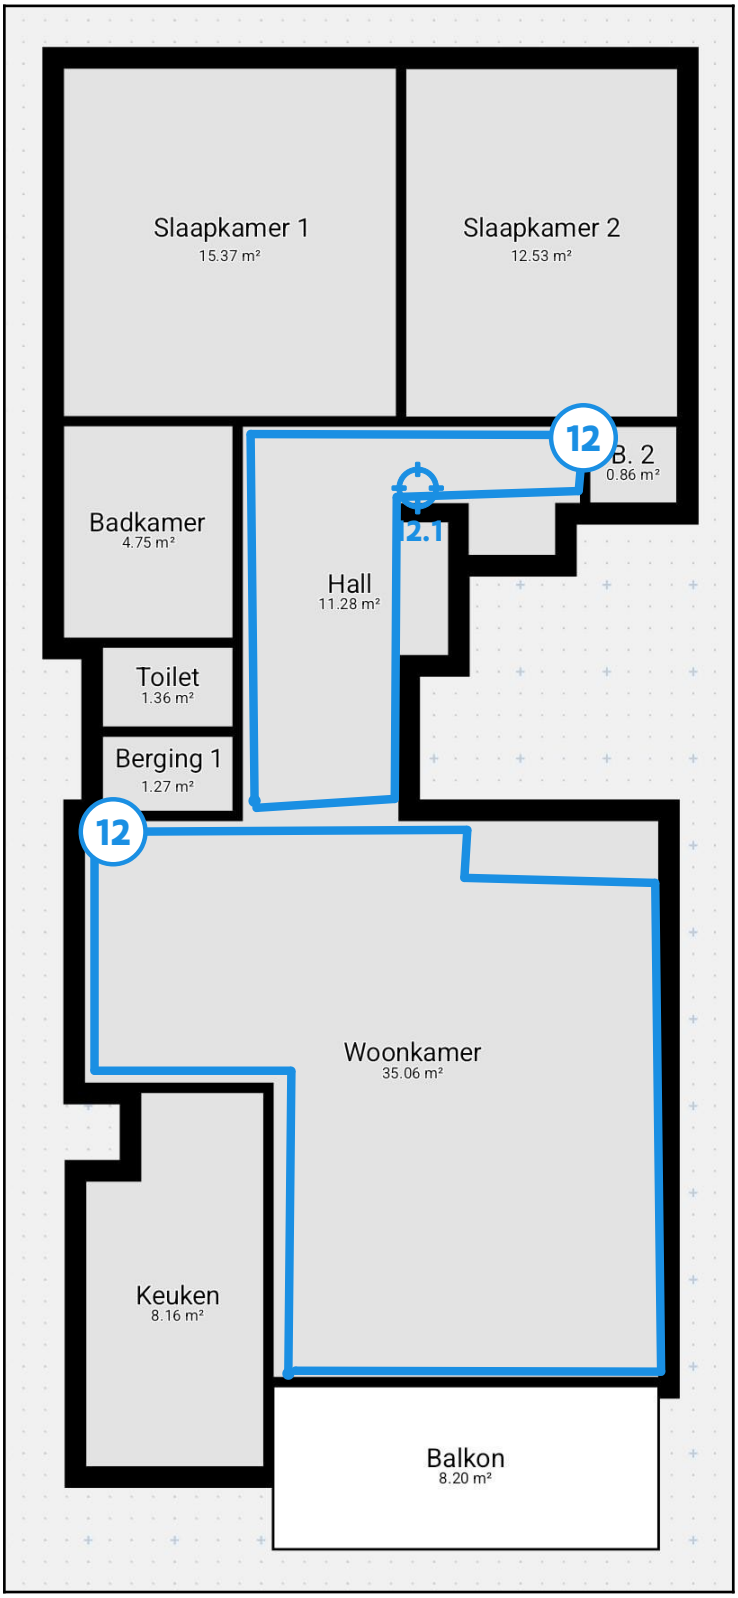
Plan 1.3: Appartement bus 301

12. Kroonlijsten woonkamer en hal	Geen asbest	-
12.1 Code: 2.2	Puntmonster	-

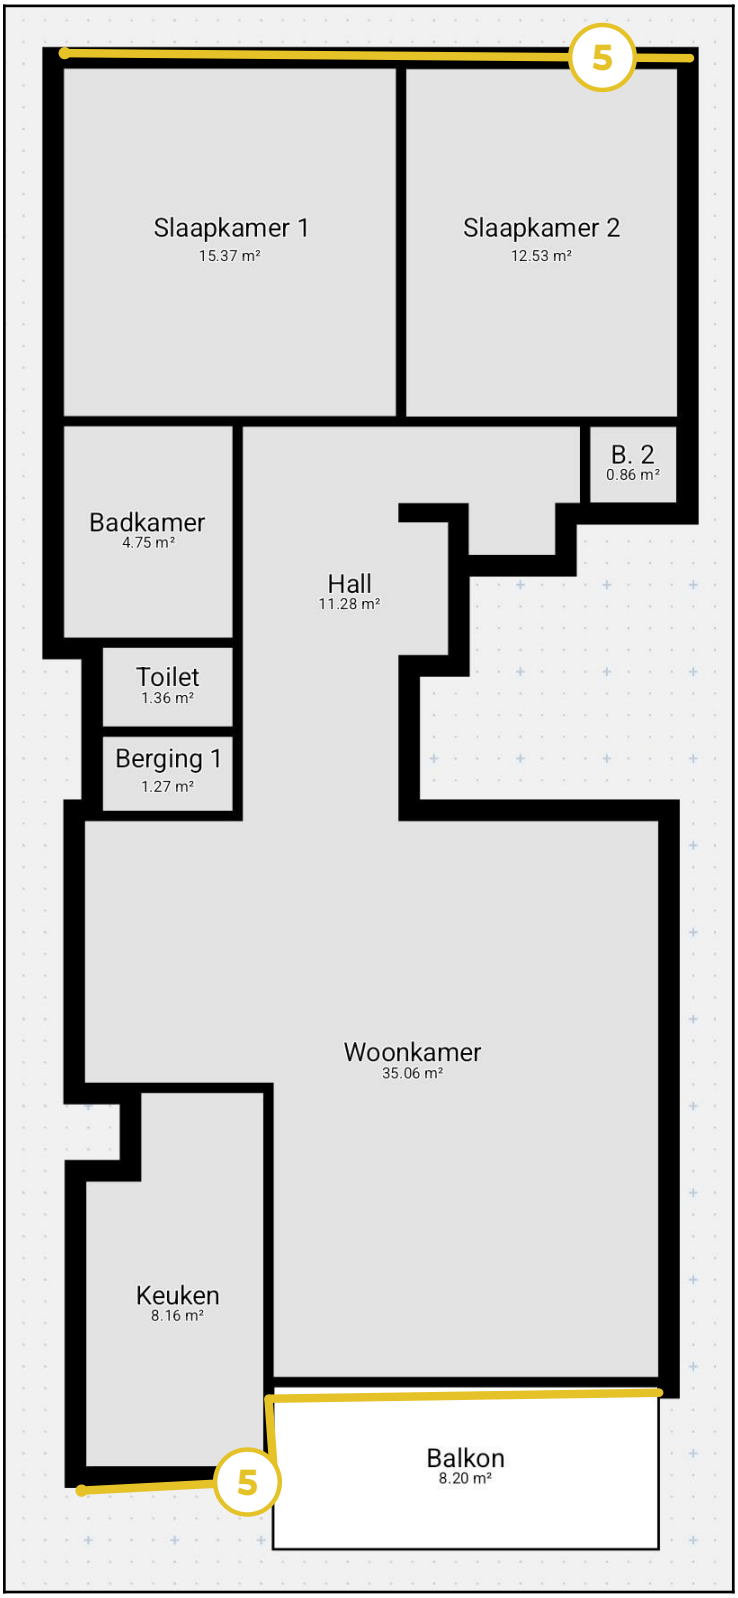
Plan 1.4: Appartement bus 301

5. Mastiek tussen buitenschrijnwerk en buitengevels appartement	Asbestmateriaal	Zorgvuldig beheren

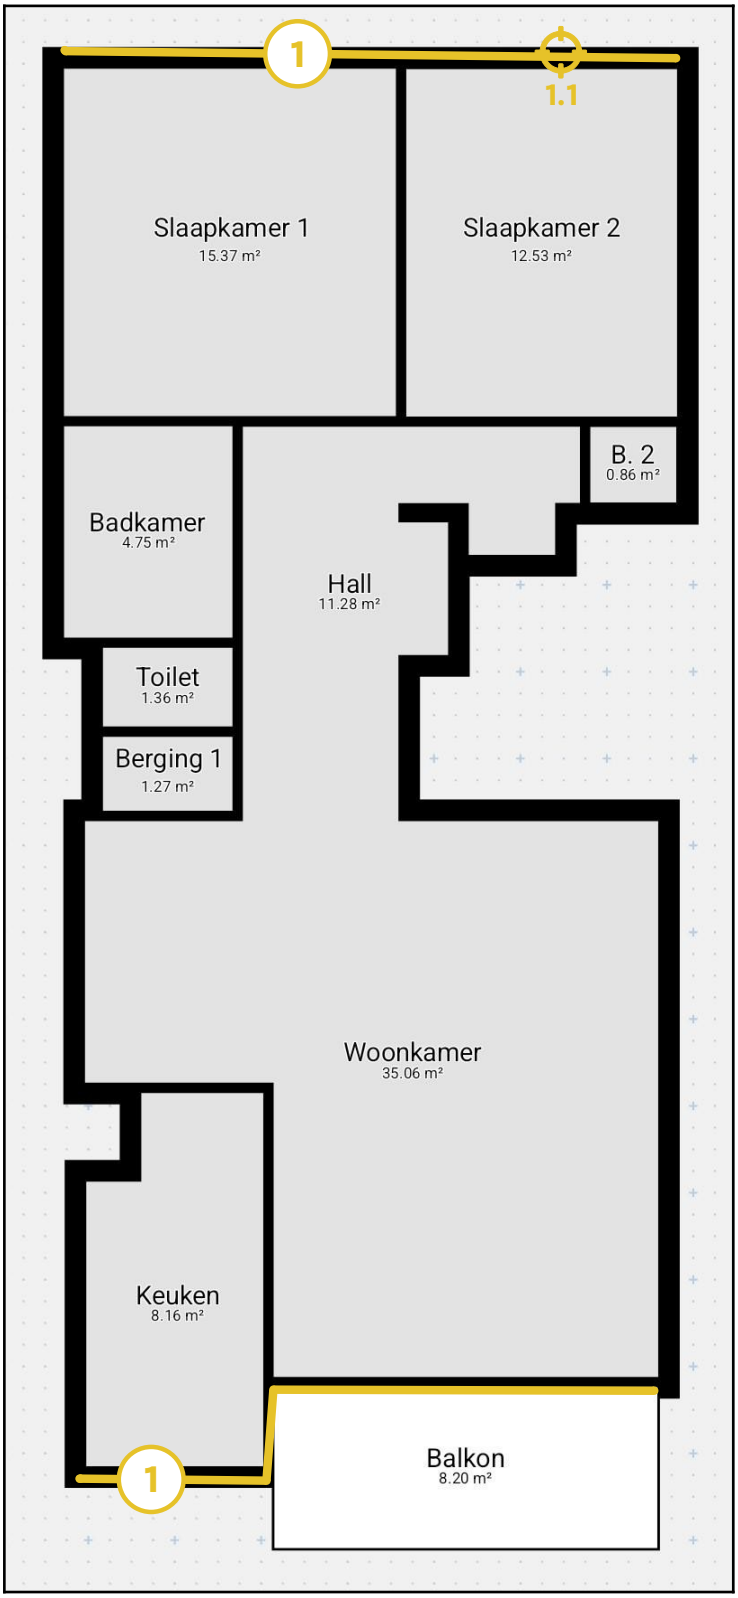
Plan 1.5: Appartement bus 301

1. Mastiek tussen glas en omlijsting buitenschrijnwerk appartement	Asbestmateriaal	Zorgvuldig beheren
1.1 Code: 3.1	Puntmonster	-

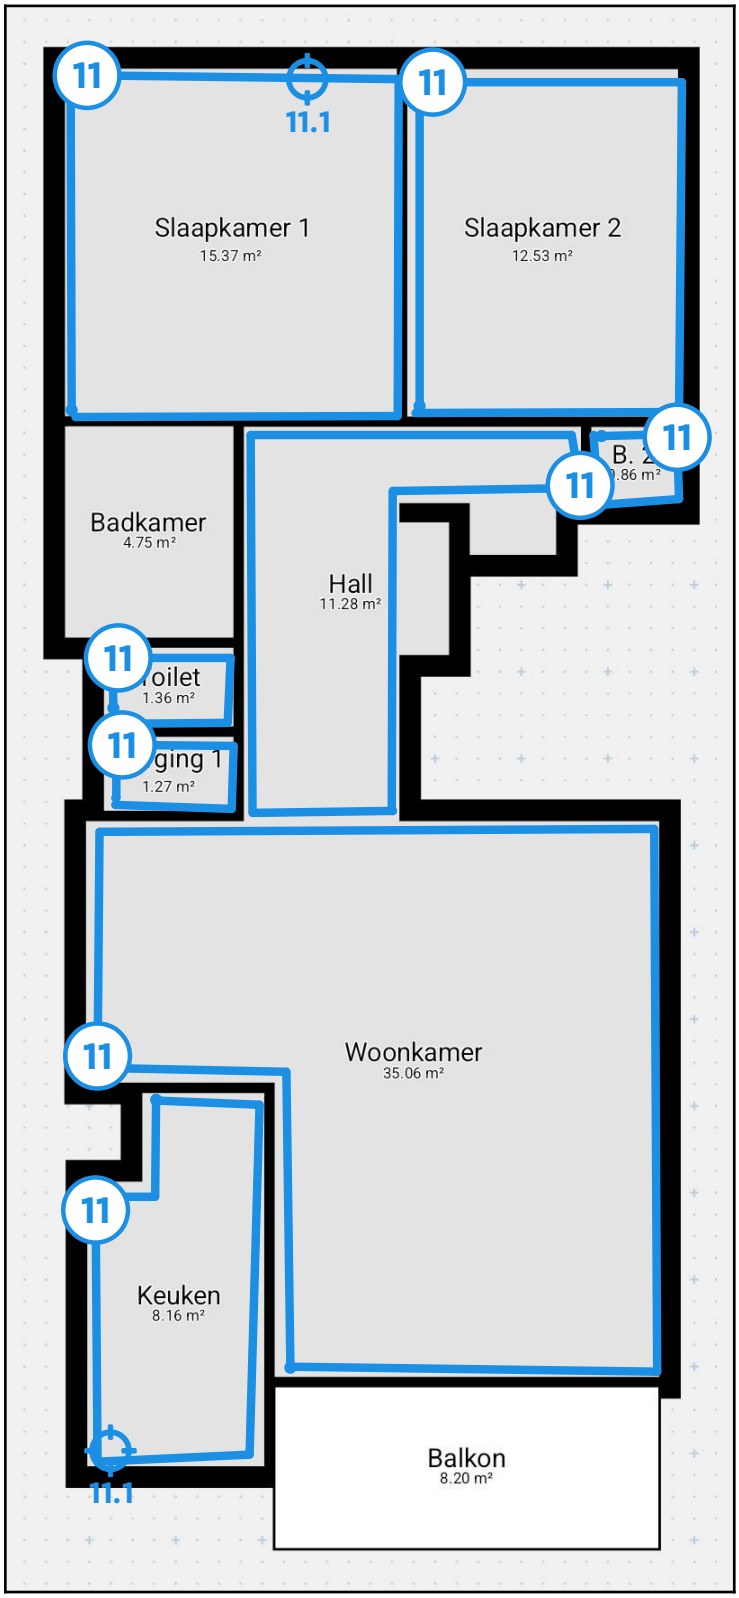
Plan 1.6: Appartement bus 301

11. Pleisterwerk binnenmuren appartement	Geen asbest	-
11.1 Code: 1.1	Mengmonster	-

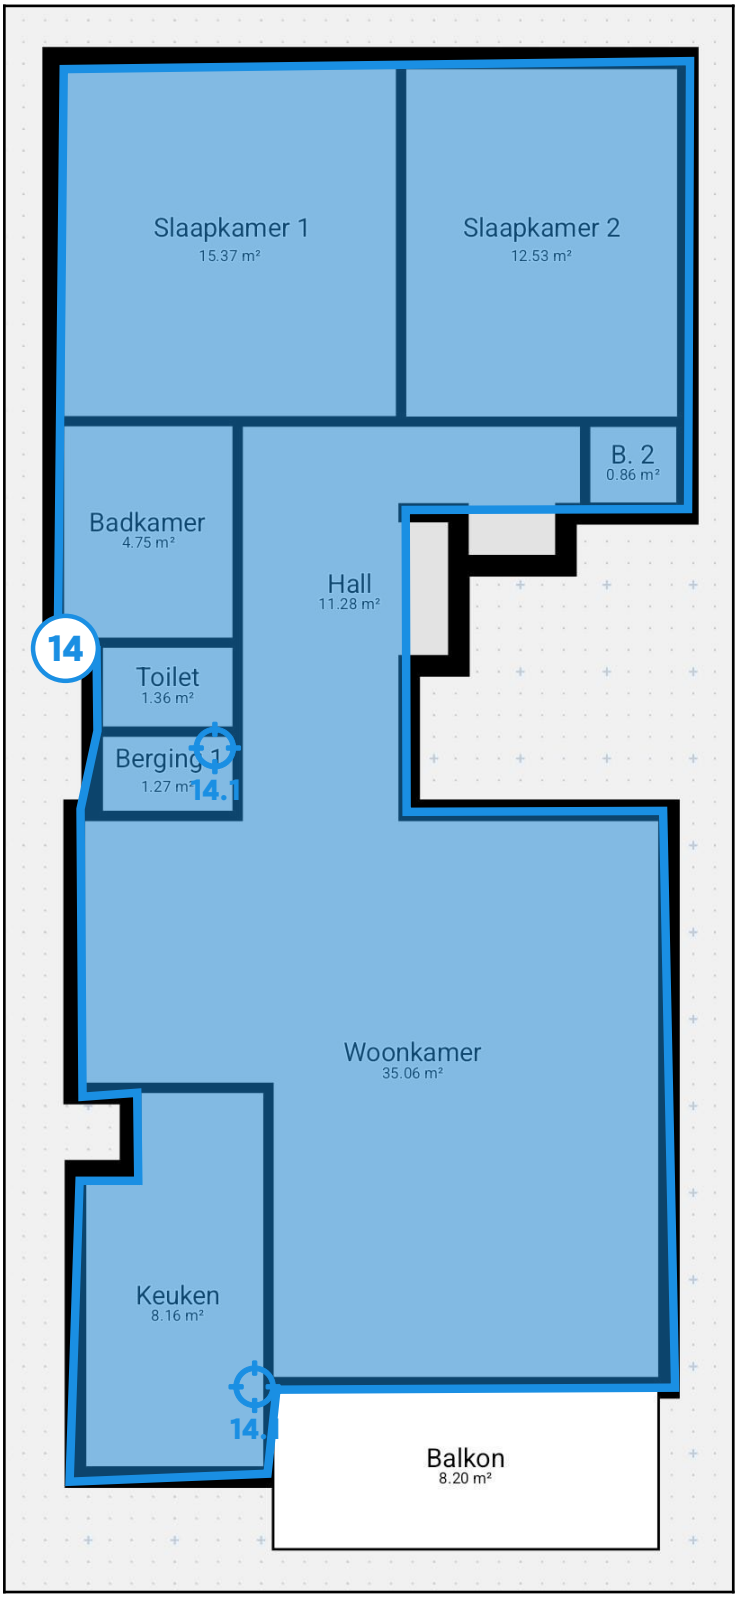
Plan 1.7: Appartement bus 301

14. Pleisterwerk plafonds appartement	Geen asbest	-
14.1 Code: 2.1	Mengmonster	-

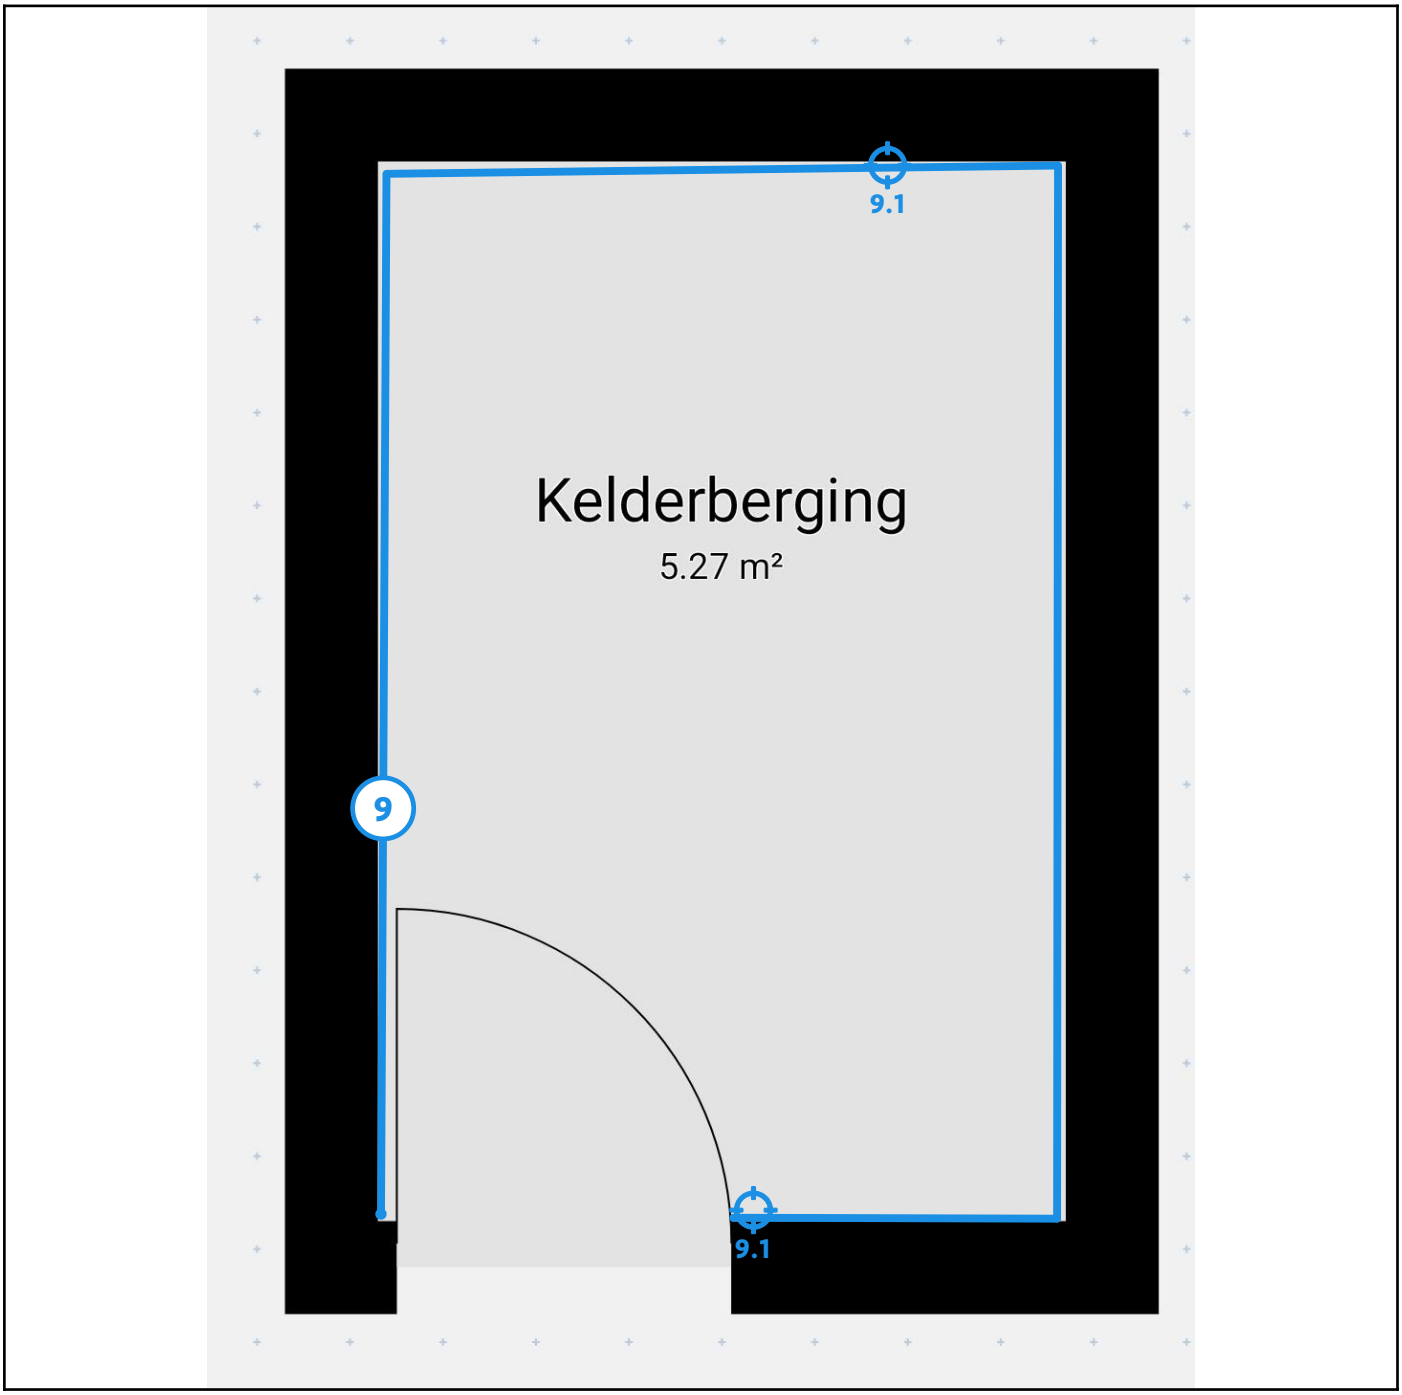
Plan 1.8: Kelderberging KE3

Beschrijving	Type	Actie
9. Cementering binnenwanden kelderberging	Geen asbest	-
9.1 Code: 1.2	Mengmonster	-

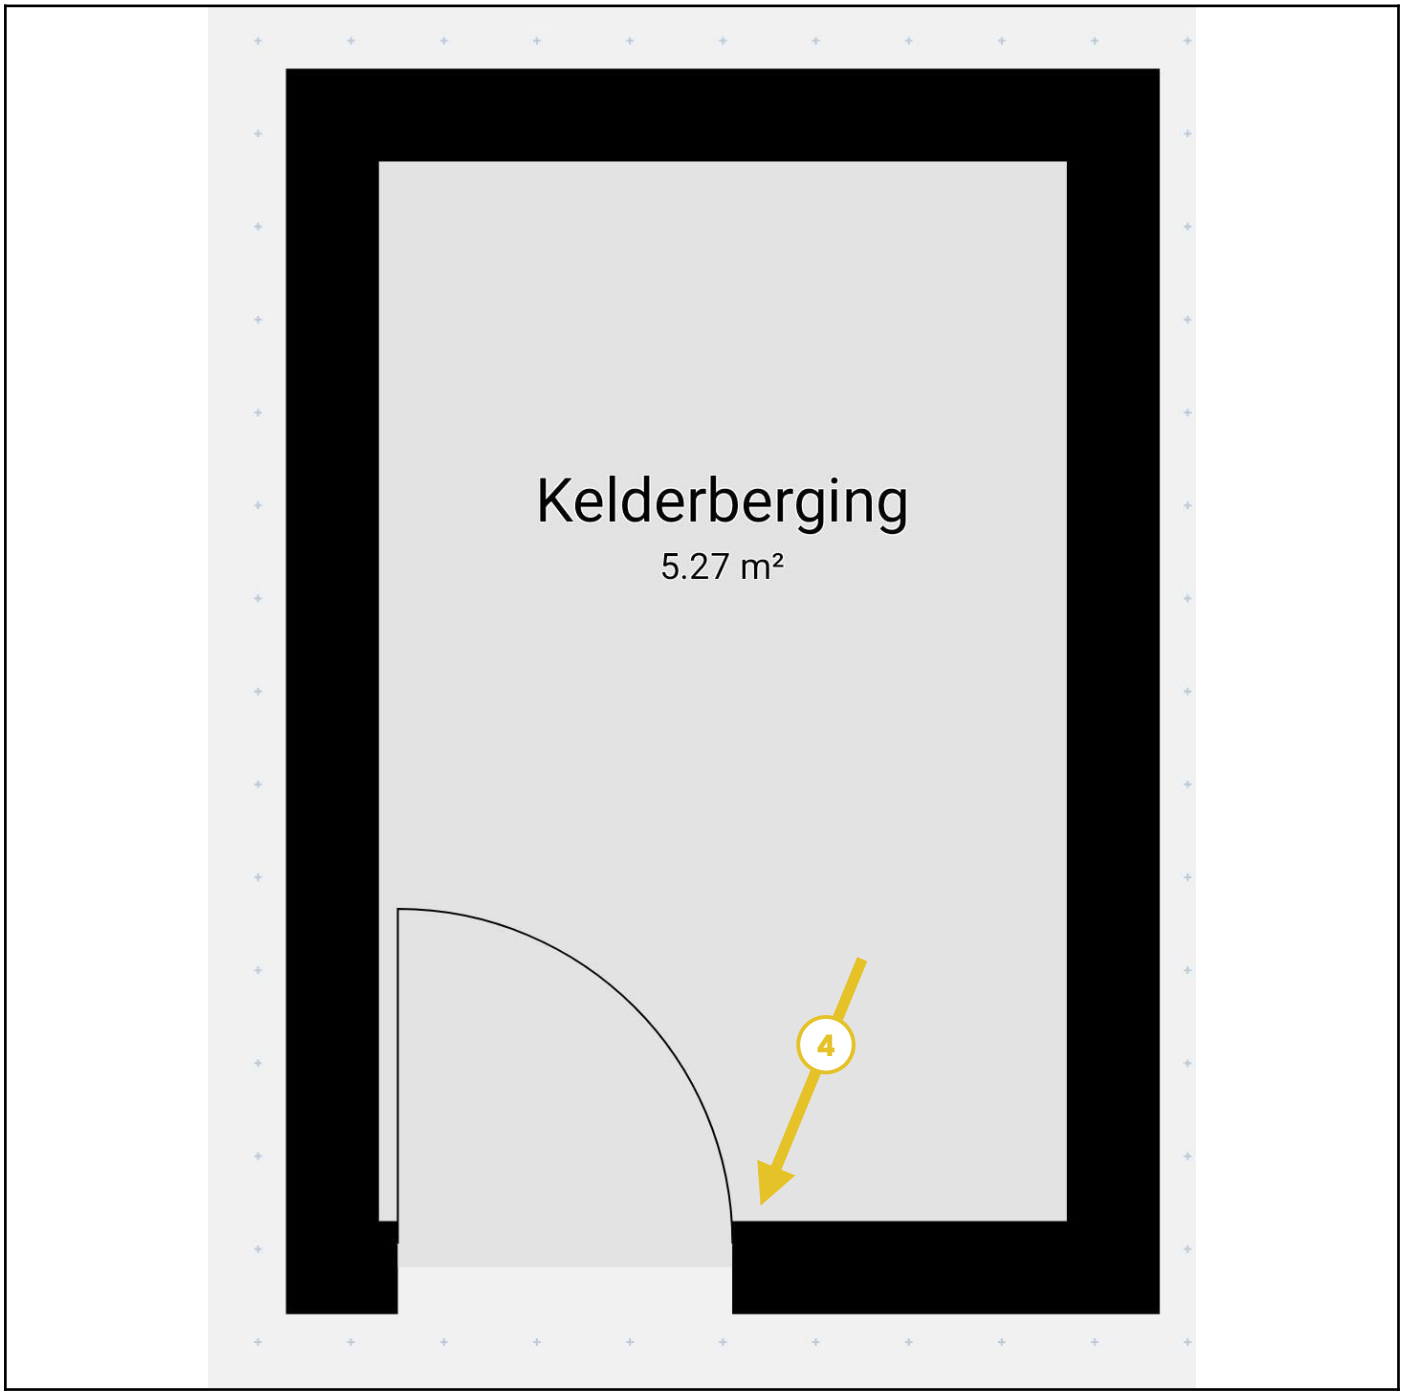
Plan 1.9: Kelderberging KE3

Beschrijving	Type	Actie
4. Bakeliet lichtschakelaar kelderberging	Asbestmateriaal	Zorgvuldig beheren

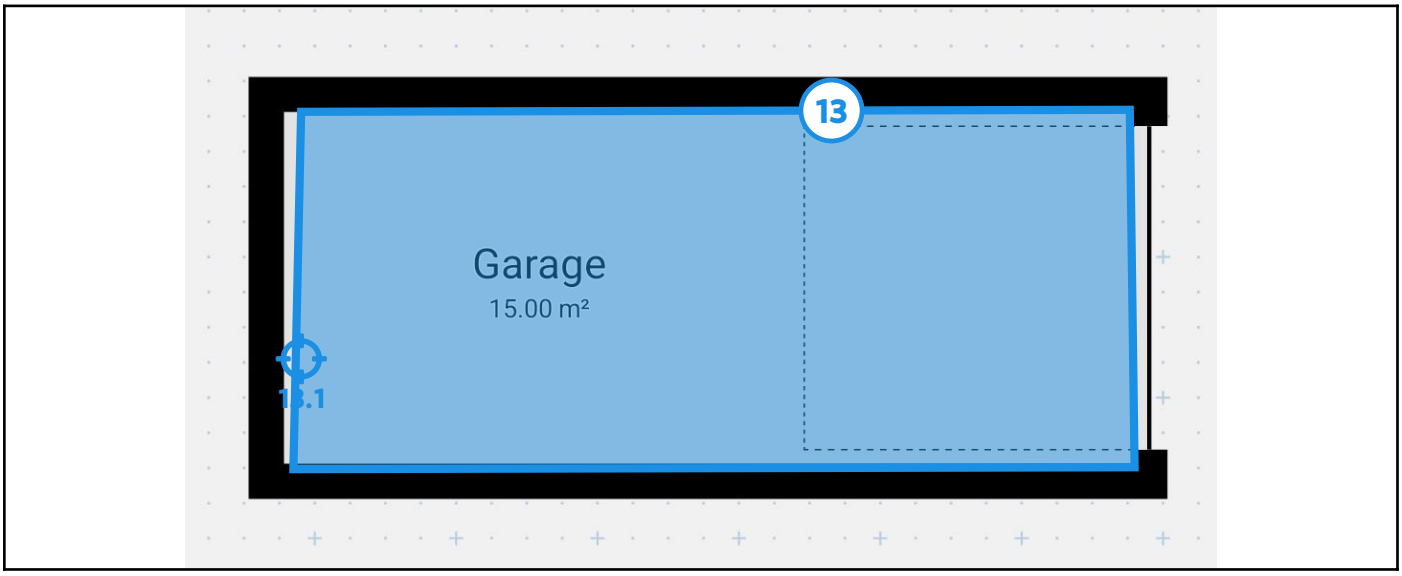
Plan 1.10: Garagebox AU29

Beschrijving	Type	Actie
13. Asfalt garagebox	Geen asbest	-
13.1 Code: 6.1	Puntmonster	-

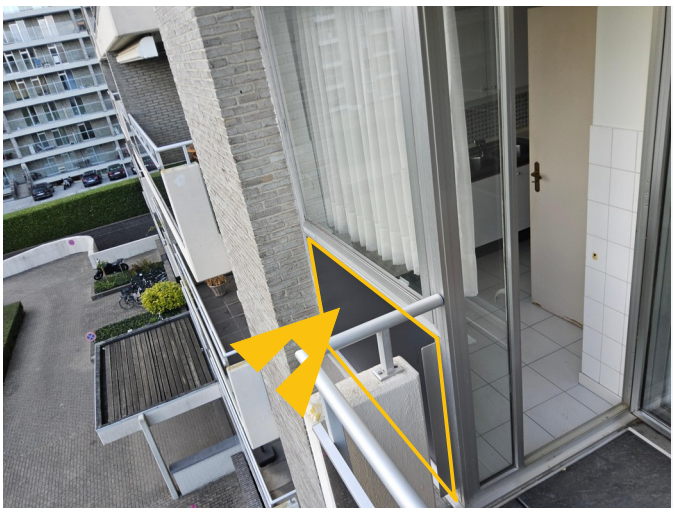
Fiche 2: Invulpanelen buitenschrijnwerk appartement

Eindbeoordeling materiaalrisico	Laag materiaalrisico en/of verlaagde kans op vezelvrijgave

Gebondenheid	Categorie 1: hechtgebonden in oorsprong
Asbestsoort (vezeltype)	Crocidoliet aanwezig
Asbestconcentratie	Laag (< 50%)
Afschermingsgraad van het gehele materiaal	Geheel of deels vrij aan de binnenlucht, maar geen contact met binnenluchtstromen
Toestand van het materiaal	Onbeschadigd, niet verweerd

- Zorg voor een veilig beheer. Vermijd het beschadigen van het asbestmateriaal. Controleer de toestand jaarlijks op wijzigingen.
- Voer bijkomende staalname(s) uit.

- Eenvoudige handelingen: mag via doe-het-zelf of door werknemer(s) met opleidingsattest eenvoudige handelingen
  De voorkeur gaat naar de volledige verwijdering van het schrijnwerk. Zo niet, mag het materiaal eventueel door een doe-het-zelver of werknemer(s) met opleidingsattest eenvoudige handelingen verwijderd worden. Dit is enkel mogelijk indien het niet beschadigd geraakt en men stofvorming vermijdt. Dit is enkel mogelijk mits het nemen van de juiste voorzorgsmaatregelen, het gebruik van de nodige PBM's (een aansluitend stofmasker beschermingsklasse FFP3, wegwerphandschoenen, een wegwerpoverall (Cat. III, Type 5 en 6) en afspoelbare schoenen) en mits het materiaal goed bevochtigd of gefixeerd wordt tijdens de verwijdering.

De Glasal platen dienen voorzichtig uit het frame verwijderd te worden. Hiervoor mag enkel handgereedschap gebruikt worden en dient (een deel van) de omlijsting mogelijks ontmantelt te worden. Het afval dient hermetisch afgesloten en dubbel verpakt afgevoerd te worden naar een recyclagepark of kan

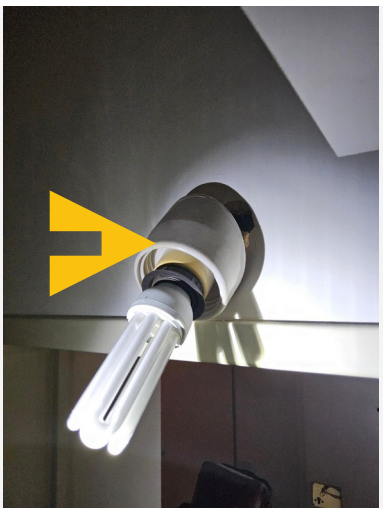
Fiche 3: Bakeliet lichtpunt berging 1

Eindbeoordeling materiaalrisico	Laag materiaalrisico en/of verlaagde kans op vezelvrijgave

Gebondenheid	Categorie 1: hechtgebonden in oorsprong
Asbestsoort (vezeltype)	Crocidoliet aanwezig
Asbestconcentratie	Laag (< 50%)
Afschermingsgraad van het gehele materiaal	Geheel of deels vrij aan de binnenlucht, maar geen contact met binnenluchtstromen
Toestand van het materiaal	Onbeschadigd, niet verweerd

- Zorg voor een veilig beheer. Vermijd het beschadigen van het asbestmateriaal. Controleer de toestand jaarlijks op wijzigingen.
- Voer bijkomende staalname(s) uit.

- Eenvoudige handelingen: mag via doe-het-zelf of door werknemer(s) met opleidingsattest eenvoudige handelingen
  Indien het materiaal niet beschadigd geraakt en men stofvorming vermijdt mag dit eventueel door een doe-het-zelver of werknemer(s) met opleidingsattest eenvoudige handelingen verwijderd worden. Dit is enkel mogelijk mits het nemen van de juiste voorzorgsmaatregelen, het gebruik van de nodige PBM's (een aansluitend stofmasker beschermingsklasse FFP3, wegwerphandschoenen, een wegwerpoverall (Cat. III, Type 5 en 6) en afspoelbare schoenen). Verwijder de bakeliet toepassingen voorzichtig met handgereedschap (voorzichtig losschroeven). De asbesthoudende toepassing mag in geen geval met machinaal gereedschap verwijderd worden om het risico op vrijgave van asbestdeeltjes zo veel als mogelijk in te perken. Het afval dient hermetisch afgesloten en dubbel verpakt afgevoerd te worden naar een recyclagepark of kan opgehaald worden door een geregistreerde asbestinzamelaar. Bij verwijdering door een aannemer of erkend asbestverwijderaar staat die zelf in voor het correct afvoeren van het asbestafval.

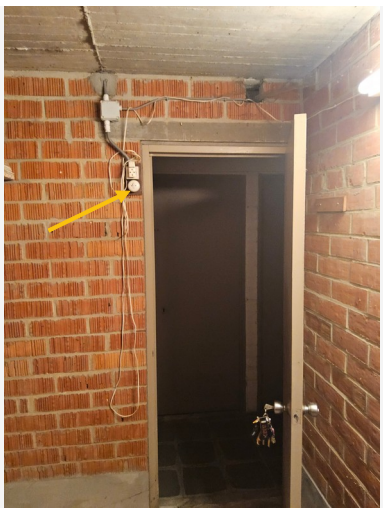
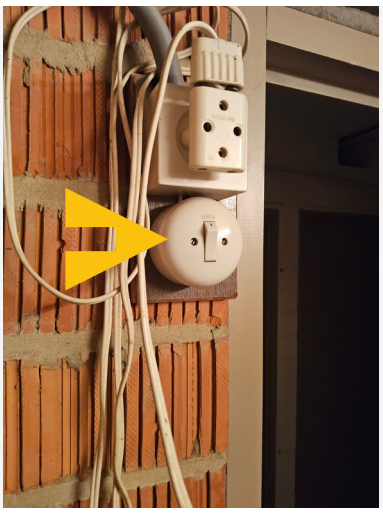
Fiche 4: Bakeliet lichtschakelaar kelderberging

Eindbeoordeling materiaalrisico	Laag materiaalrisico en/of verlaagde kans op vezelvrijgave

Gebondenheid	Categorie 1: hechtgebonden in oorsprong
Asbestsoort (vezeltype)	Crocidoliet aanwezig
Asbestconcentratie	Laag (< 50%)
Afschermingsgraad van het gehele materiaal	Geheel of deels vrij aan de binnenlucht, maar geen contact met binnenluchtstromen
Toestand van het materiaal	Onbeschadigd, niet verweerd

- Zorg voor een veilig beheer. Vermijd het beschadigen van het asbestmateriaal. Controleer de toestand jaarlijks op wijzigingen.
- Voer bijkomende staalname(s) uit.

- Eenvoudige handelingen: mag via doe-het-zelf of door werknemer(s) met opleidingsattest eenvoudige handelingen
  Indien het materiaal niet beschadigd geraakt en men stofvorming vermijdt mag dit eventueel door een doe-het-zelver of werknemer(s) met opleidingsattest eenvoudige handelingen verwijderd worden. Dit is enkel mogelijk mits het nemen van de juiste voorzorgsmaatregelen, het gebruik van de nodige PBM's (een aansluitend stofmasker beschermingsklasse FFP3, wegwerphandschoenen, een wegwerpoverall (Cat. III, Type 5 en 6) en afspoelbare schoenen). Verwijder de bakeliet toepassingen voorzichtig met handgereedschap (voorzichtig losschroeven). De asbesthoudende toepassing mag in geen geval met machinaal gereedschap verwijderd worden om het risico op vrijgave van asbestdeeltjes zo veel als mogelijk in te perken. Het afval dient hermetisch afgesloten en dubbel verpakt afgevoerd te worden naar een recyclagepark of kan opgehaald worden door een geregistreerde asbestinzamelaar. Bij verwijdering door een aannemer of erkend asbestverwijderaar staat die zelf in voor het correct afvoeren van het asbestafval.

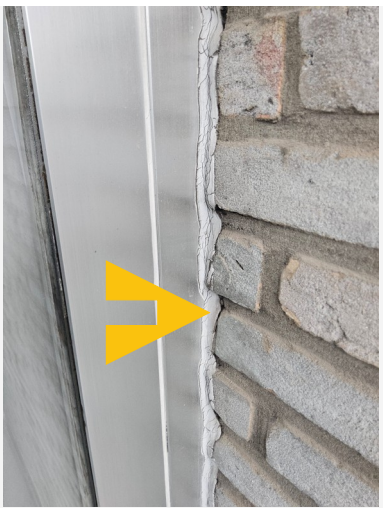
Fiche 5: Mastiek tussen buitenschrijnwerk en buitengevels appartement

Eindbeoordeling materiaalrisico	Laag materiaalrisico en/of verlaagde kans op vezelvrijgave

Gebondenheid	Categorie 1: hechtgebonden in oorsprong
Asbestsoort (vezeltype)	Alleen chrysotiel aanwezig
Asbestconcentratie	Laag (< 50%)
Afschermingsgraad van het gehele materiaal	Geheel of deels vrij aan de buitenlucht, maar geen contact met binnenlucht
Toestand van het materiaal	Licht beschadigd, licht verweerd. Intacte calciumsilicaatplaat of materiaal met categorie 3-gebondenheid

Beschrijving	Mastiek tussen buitenschrijnwerk en buitengevels appartement
Omgeving	Buiten
Primaire drager	Wandopening verticaal (raam, deur, ...)
Asbestmateriaal	In-situ afwerkingslagen - Pasta, stopverf, voegsel, stopsel, vulsel, mastiek, kitten, ...
Bindmiddel van asbestmateriaal	Kitten, mastiek, pasta
Gebondenheid op basis van bindmiddel	Hecht
Hoeveelheid (gewicht - aantal)	• 5,00 kg - 2 stuks
Totaal gewicht	10,00 kg
Eenvoudig bereikbaar	Ja
Bevestigingswijze	• Verlijmd, ingegoten, versmeerd
Identificatiemethode	De asbestdeskundige gebruikt een bestaande laboanalyse als bewijsdocument met bevestiging door vaststelling en expertise.
Destructieve handeling voor identificatie	Nee
Opmerking	Bemonsterd bij appartement met busnummer 0102. Asbesthoudend.

- Zorg voor een veilig beheer. Vermijd het beschadigen van het asbestmateriaal. Controleer de toestand jaarlijks op wijzigingen.

- Eenvoudige handelingen: mag via doe-het-zelf of door werknemer(s) met opleidingsattest eenvoudige handelingen
  Indien het materiaal niet beschadigd geraakt en men stofvorming vermijdt mag dit eventueel door een doe-het-zelver of werknemer(s) met opleidingsattest eenvoudige handelingen verwijderd worden. Dit is enkel mogelijk mits het nemen van de juiste voorzorgsmaatregelen, het gebruik van de nodige PBM's (een aansluitend stofmasker beschermingsklasse FFP3, wegwerphandschoenen, een wegwerpoverall (Cat. III, Type 5 en 6) en afspoelbare schoenen) en mits het materiaal goed bevochtigd of gefixeerd wordt tijdens de verwijdering. De mastiek moet voorzichtig los geschraapt worden met handgereedschap (bv. met een priem of platte schroevendraaier). Nadien dient deze hermetisch afgesloten en dubbel verpakt afgevoerd te worden naar een recyclagepark of kan het opgehaald worden door een geregistreerde asbestinzamelaar. Bij verwijdering door een aannemer of erkend asbestverwijderaar staat die zelf in voor het correct afvoeren van het asbestafval.

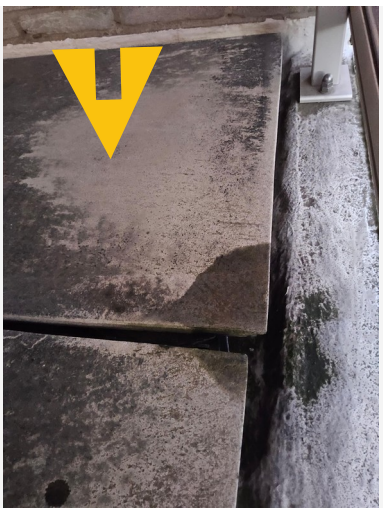
Fiche 6: Vloertegels balkon appartement

Eindbeoordeling materiaalrisico	Laag materiaalrisico en/of verlaagde kans op vezelvrijgave

Gebondenheid	Categorie 1: hechtgebonden in oorsprong
Asbestsoort (vezeltype)	Alleen chrysotiel aanwezig
Asbestconcentratie	Laag (< 50%)
Afschermingsgraad van het gehele materiaal	Geheel of deels vrij aan de buitenlucht, maar geen contact met binnenlucht
Toestand van het materiaal	Licht beschadigd, licht verweerd. Intacte calciumsilicaatplaat of materiaal met categorie 3-gebondenheid

#	Type	Referentie	Resultaat
6.1	Puntmonster	4.1	Chrysotiel

- Zorg voor een veilig beheer. Vermijd het beschadigen van het asbestmateriaal. Controleer de toestand jaarlijks op wijzigingen.

- Eenvoudige handelingen: mag via doe-het-zelf of door werknemer(s) met opleidingsattest eenvoudige handelingen
  Indien het materiaal niet beschadigd geraakt en men stofvorming vermijdt mag dit eventueel door een doe-het-zelver of werknemer(s) met opleidingsattest eenvoudige handelingen verwijderd worden. Dit is enkel mogelijk mits het nemen van de juiste voorzorgsmaatregelen, het gebruik van de nodige PBM's (een aansluitend stofmasker beschermingsklasse FFP3, wegwerphandschoenen, een wegwerpoverall (Cat. III, Type 5 en 6) en afspoelbare schoenen) en mits het materiaal goed bevochtigd of gefixeerd wordt tijdens de verwijdering. De doe-het-zelver dient de tegels eenvoudig op te tillen. Het afval dient hermetisch afgesloten en dubbel verpakt afgevoerd te worden naar een recyclagepark of kan opgehaald worden door een geregistreerde asbestinzamelaar. Bij verwijdering door een aannemer of erkend asbestverwijderaar staat die zelf in voor het correct afvoeren van het asbestafval.

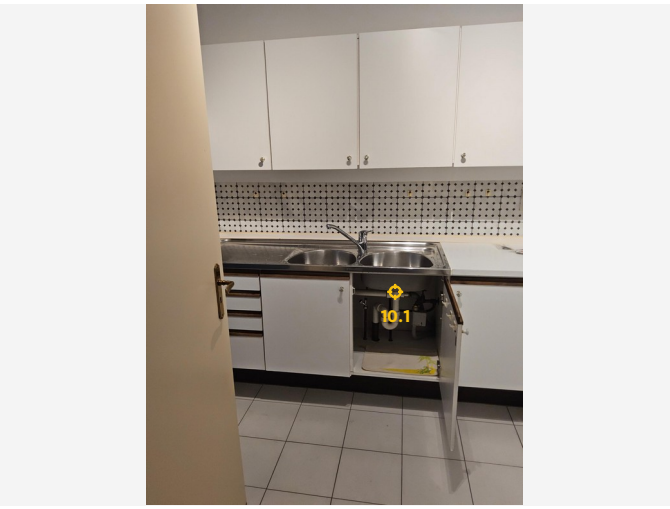
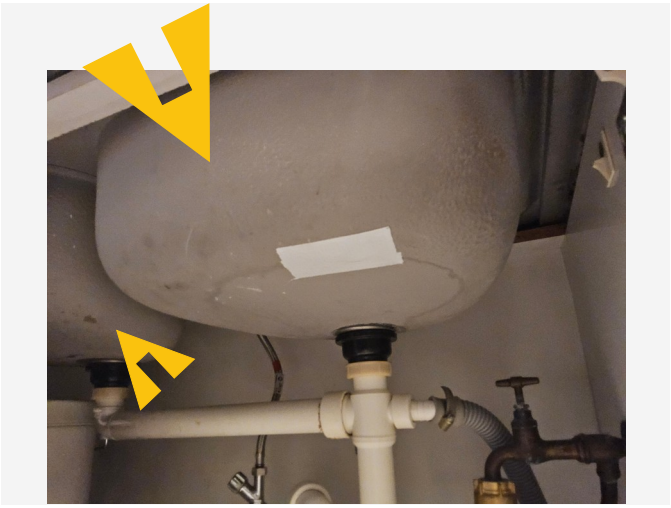
Fiche 10: Smeerlaag (coating) onderzijde gootsteen keuken

Geen asbest

#	Type	Referentie	Resultaat
10.1	Puntmonster	5.1	Geen asbest

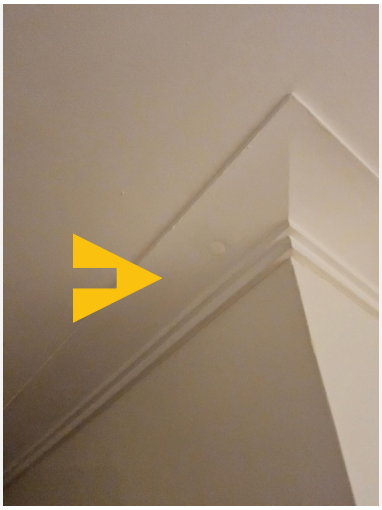
Fiche 12: Kroonlijsten woonkamer en hal

Geen asbest

#	Type	Referentie	Resultaat
12.1	Puntmonster	2.2	Geen asbest
