Asbestinventarisattest

Florent Pauwelslei 4/302, 2100 Antwerpen

Attestnummer : **20261029-000548.000**
Uitgegeven op : **29.10.2026**
Geldig tot : **29.10.2036**

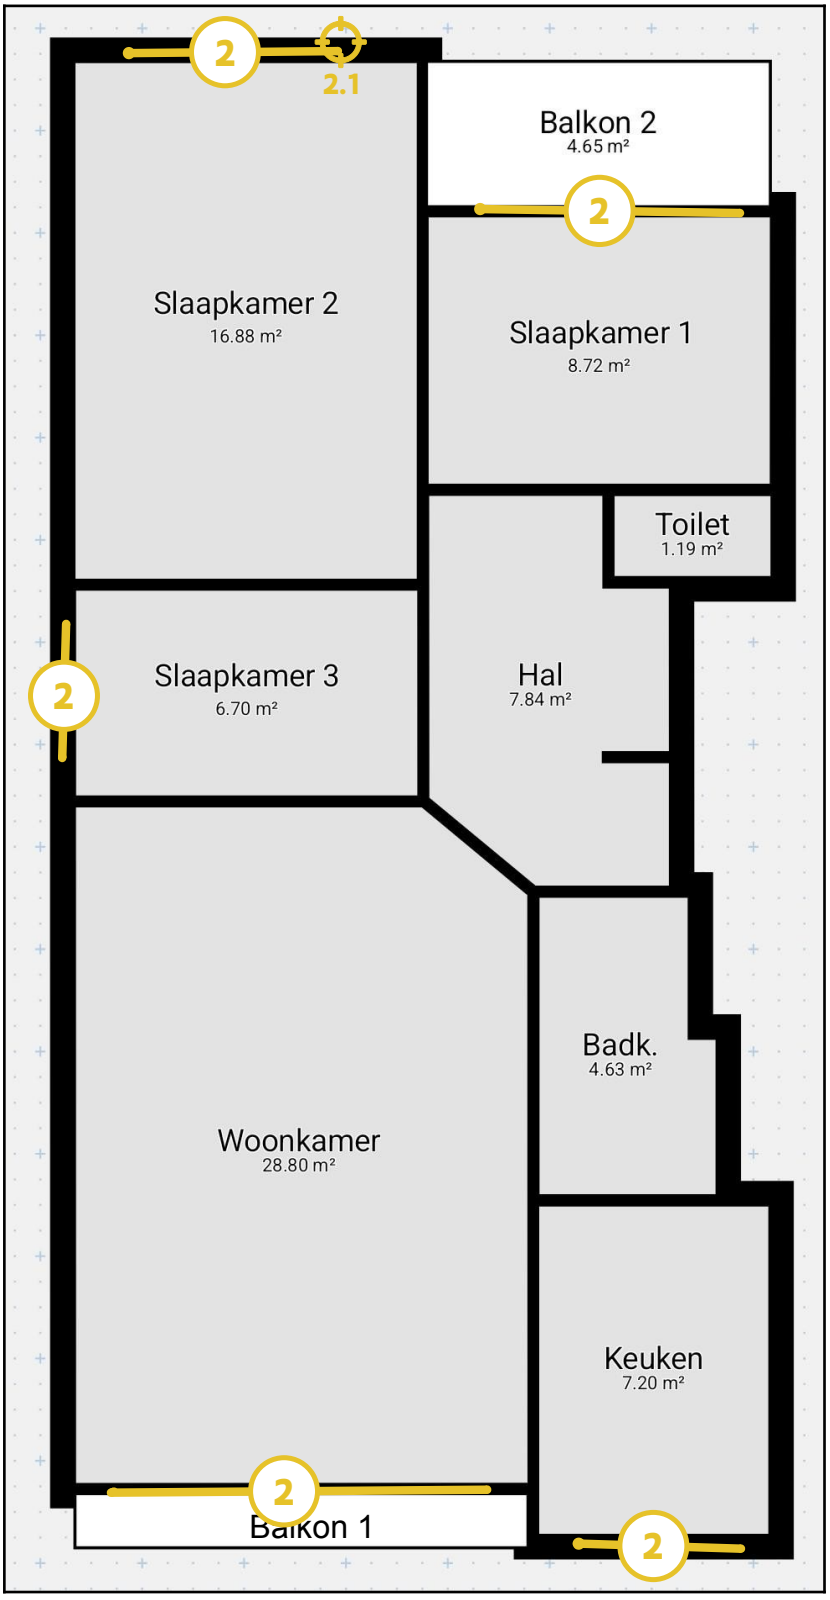
Plan 1.1: Appartement bus 302

2. Restanten oude mastiek rond buitenschrijnwerk appartement	Asbestmateriaal	Zorgvuldig beheren
2.1 Code: 3.1	Puntmonster	-

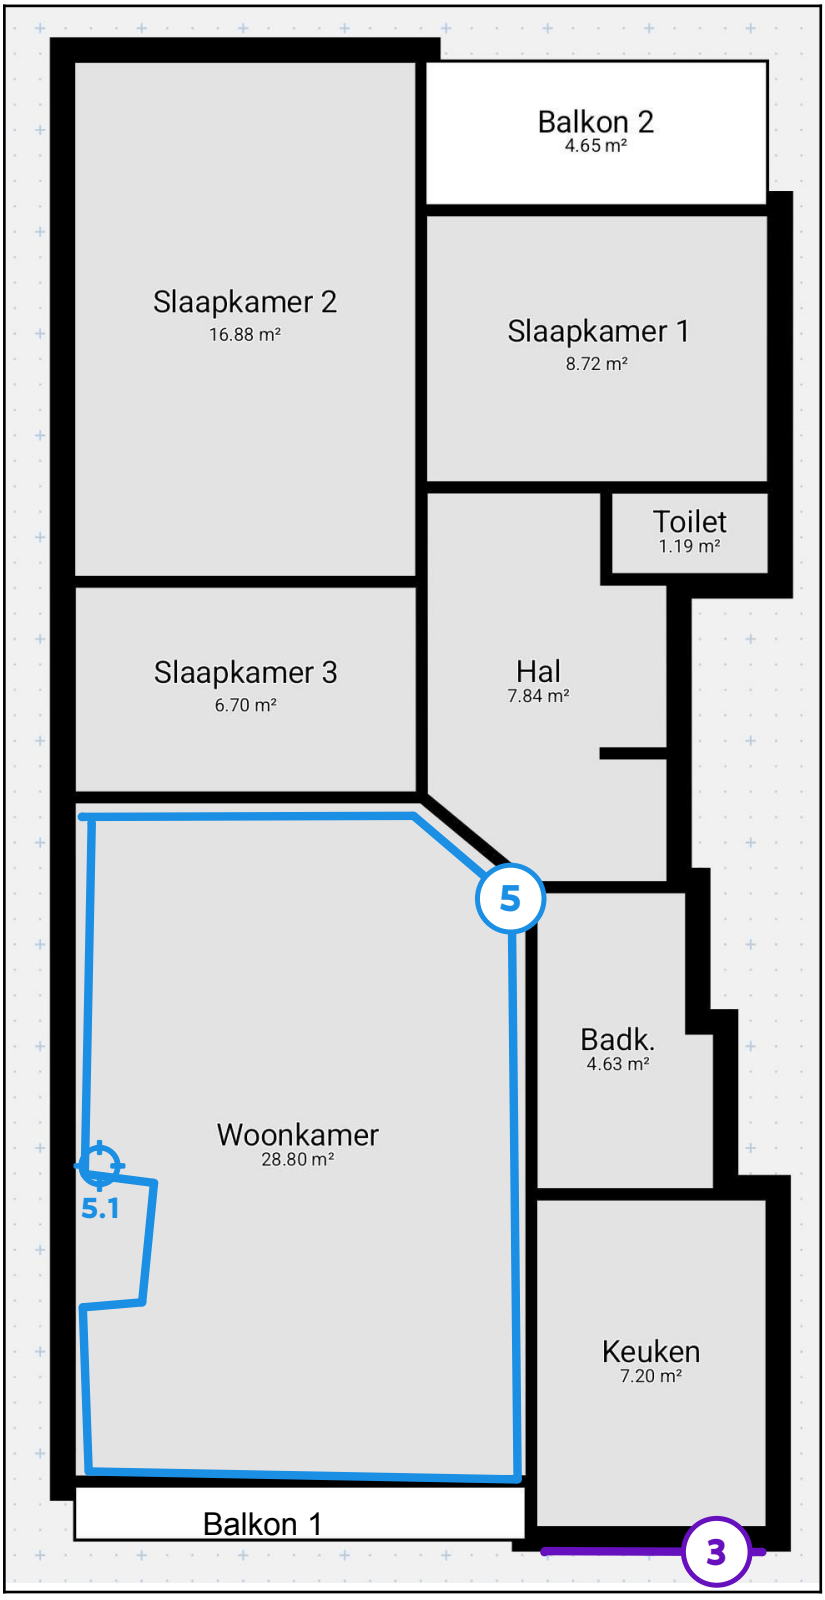
Plan 1.2: Appartement bus 302

3. Invulpaneel voorgevel appartement	Advies	-
5. Kroonlijsten woonkamer	Geen asbest	-
5.1 Code: 2.2	Puntmonster	-

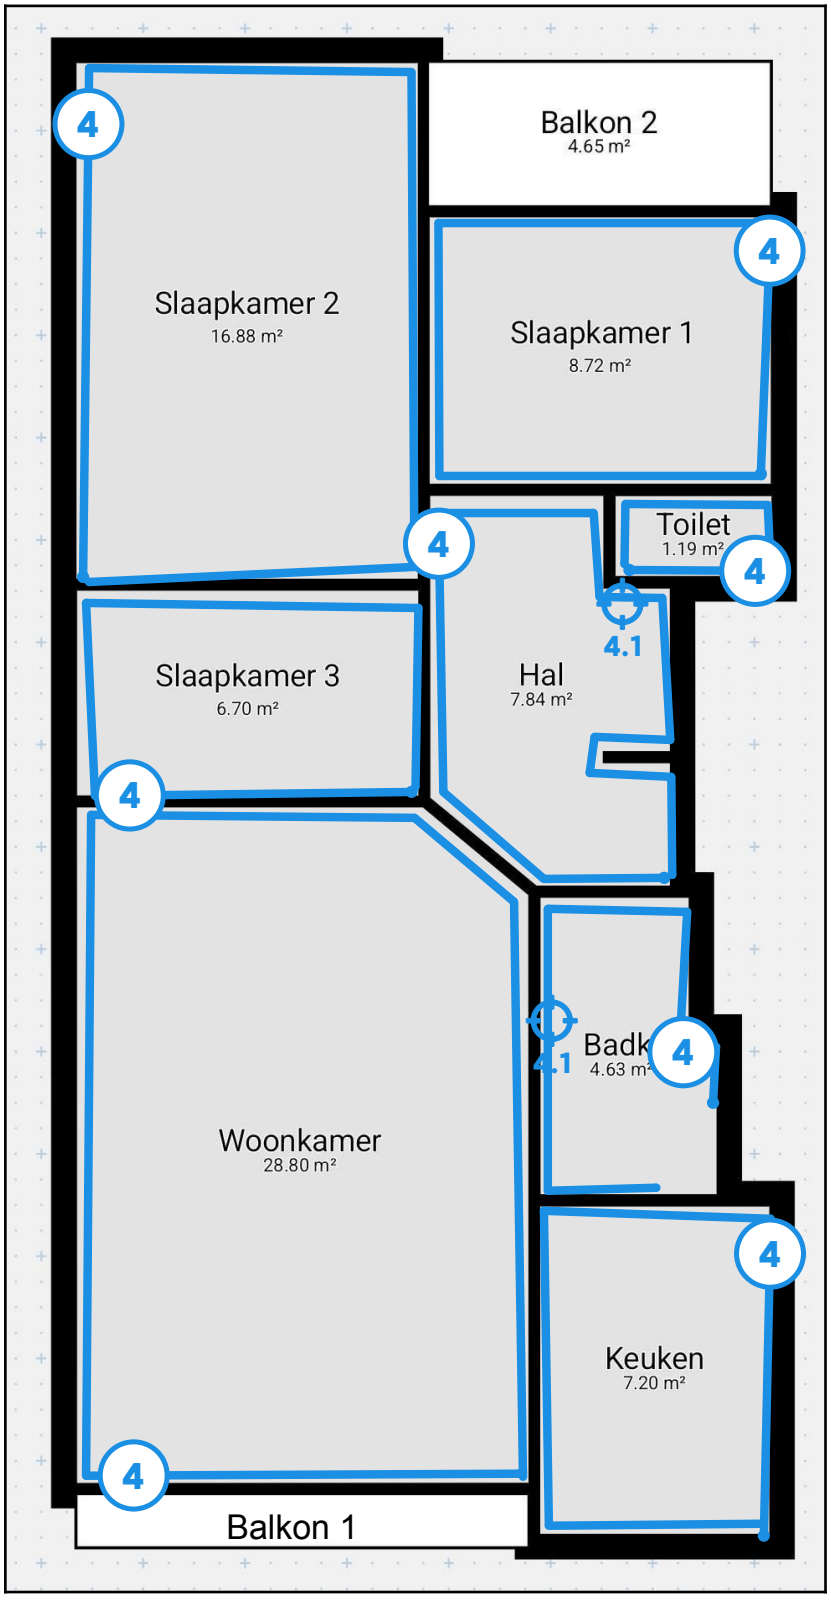
Plan 1.3: Appartement bus 302

4. Pleisterwerk binnenmuren appartement	Geen asbest	-
4.1 Code: 1.1	Mengmonster	-

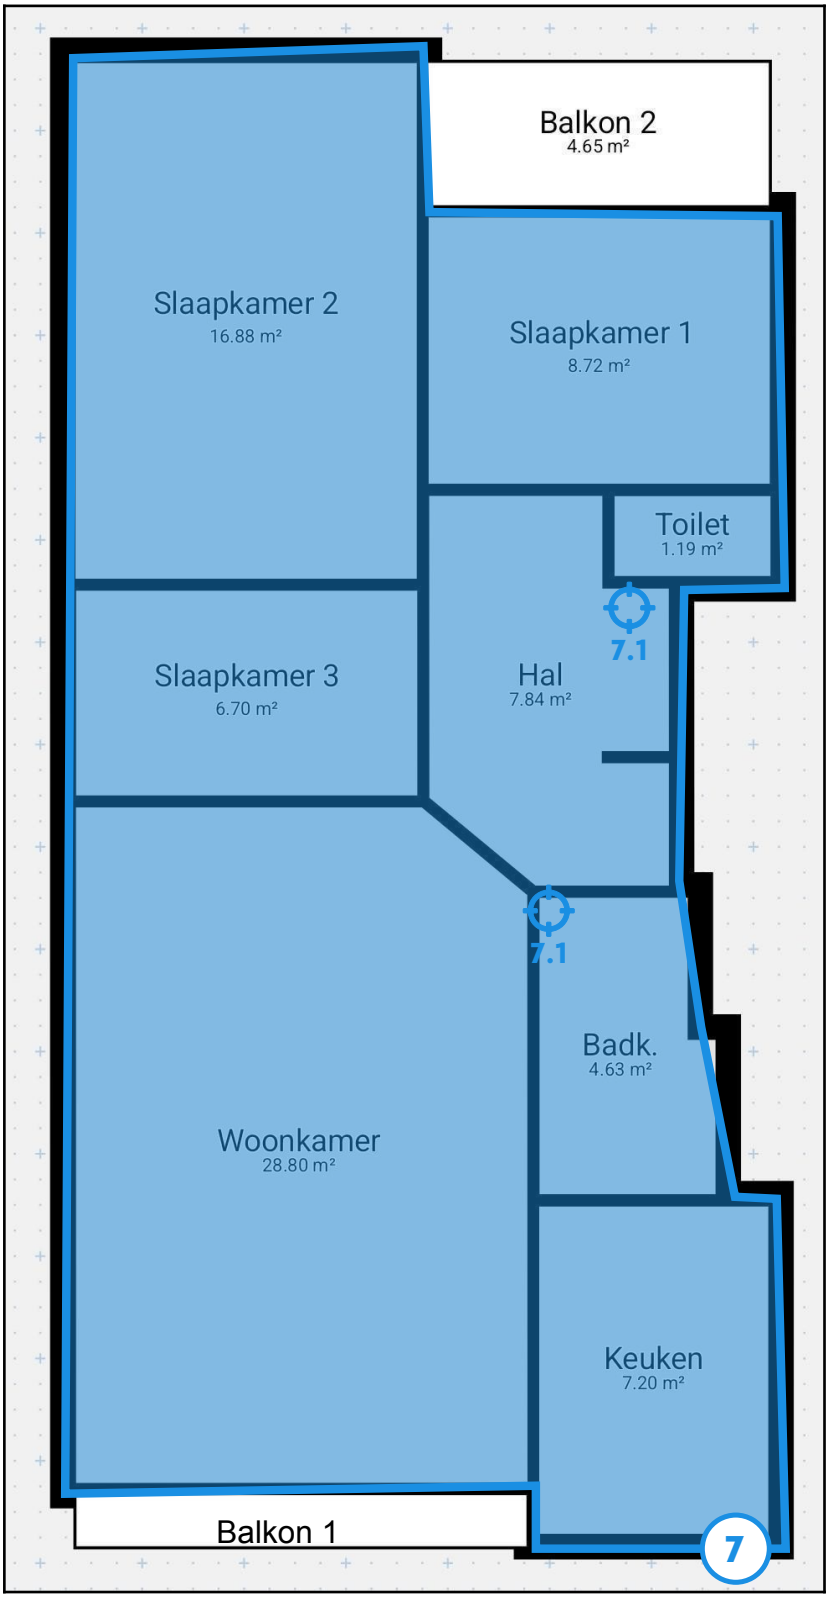
Plan 1.4: Appartement bus 302

7. Pleisterwerk plafonds appartement	Geen asbest	-
7.1 Code: 2.1	Mengmonster	-

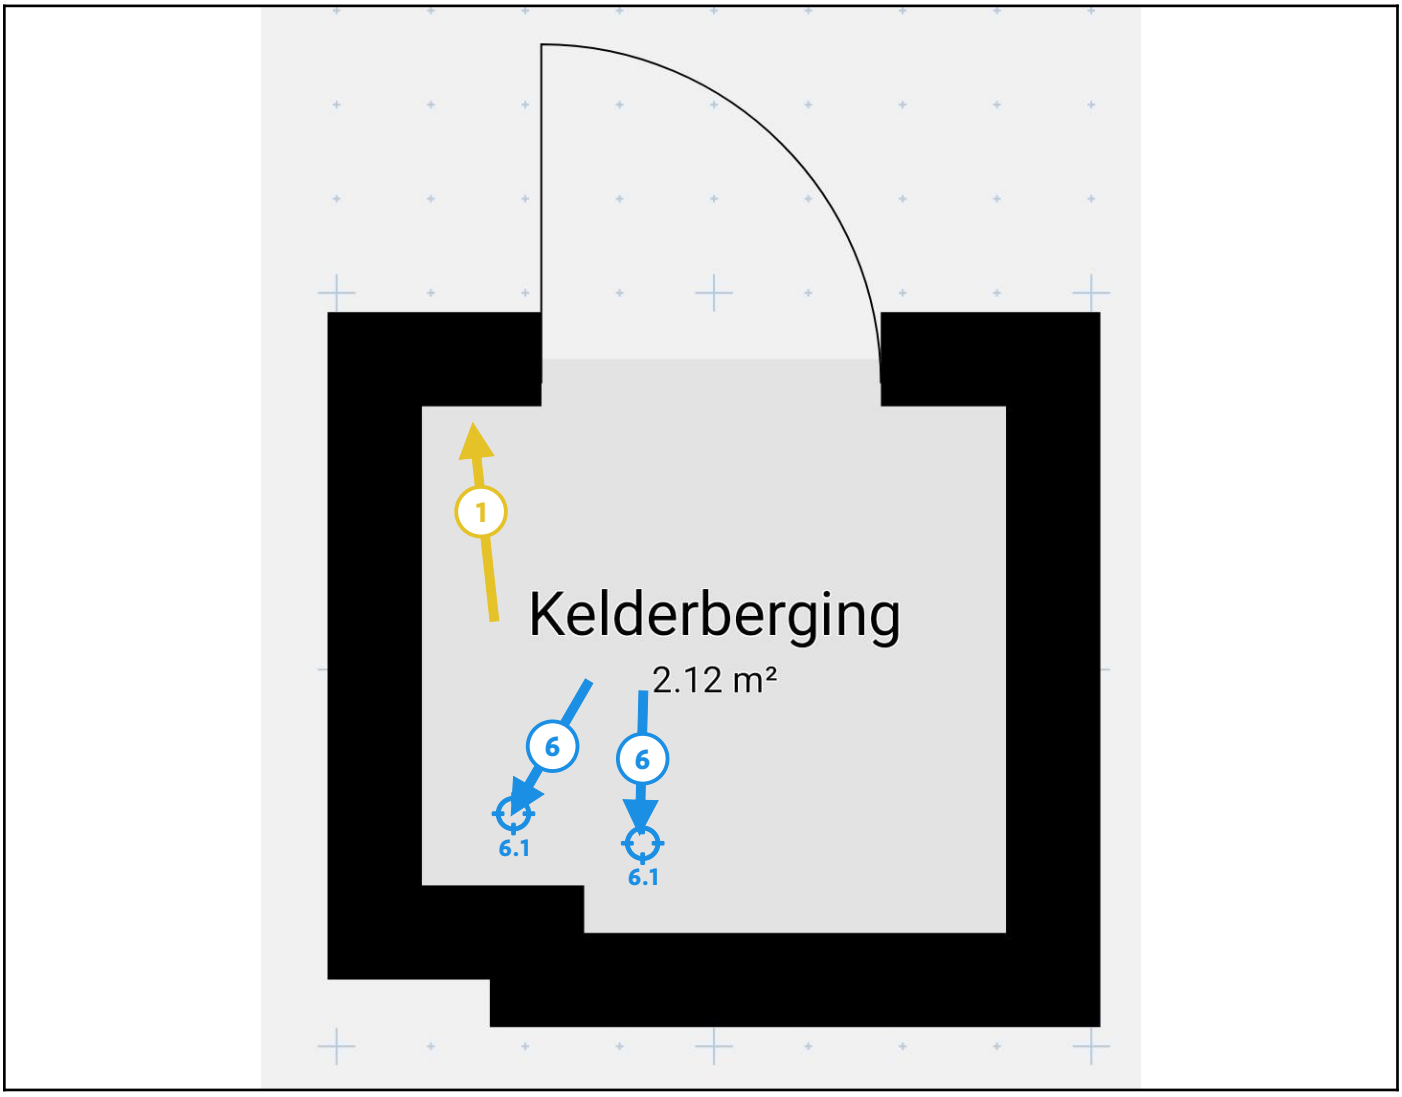
Plan 1.5: Kelderberging

Beschrijving	Type	Actie
1. Bakeliet lichtschakelaar en lichtpunt kelderberging	Asbestmateriaal	Zorgvuldig beheren
6. Leidingisolatie met gips kelderberging	Geen asbest	-
6.1 Code: 4.1	Mengmonster	-

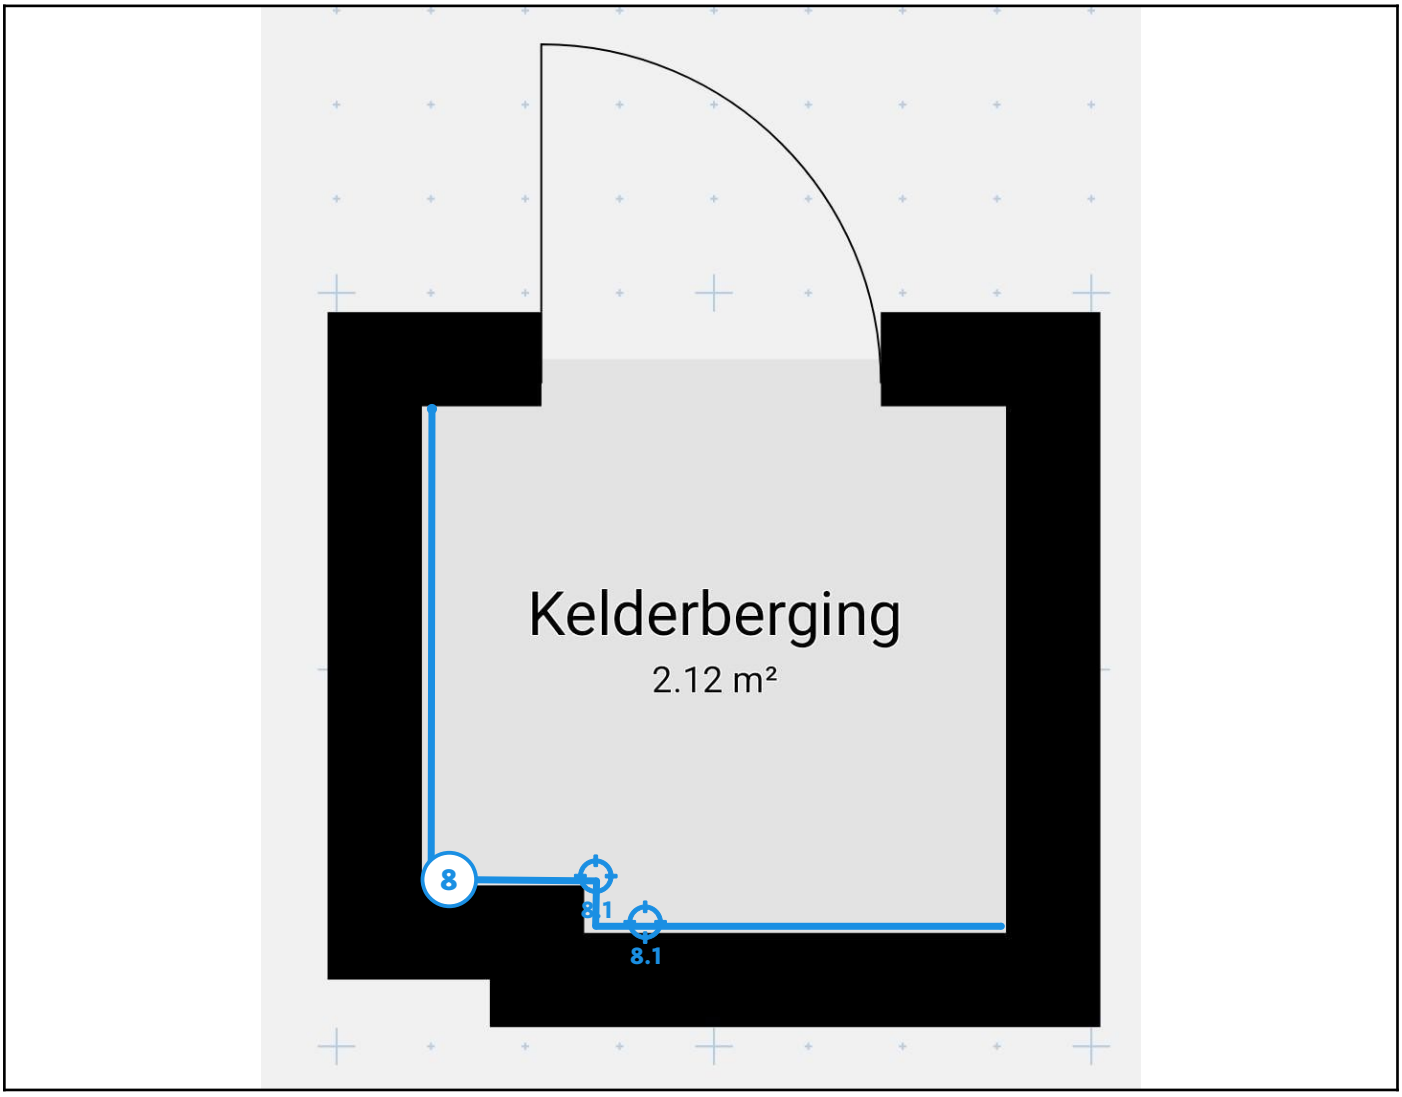
Plan 1.6: Kelderberging

Beschrijving	Type	Actie
8. Cementering binnenwanden kelderberging	Geen asbest	-
8.1 Code: 1.2	Mengmonster	-

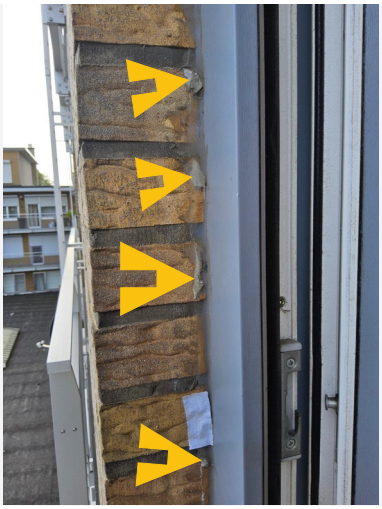
Fiche 2: Restanten oude mastiek rond buitenschrijnwerk appartement

Eindbeoordeling materiaalrisico	Laag materiaalrisico en/of verlaagde kans op vezelvrijgave

Gebondenheid	Categorie 1: hechtgebonden in oorsprong
Asbestsoort (vezeltype)	Alleen chrysotiel aanwezig
Asbestconcentratie	Laag (< 50%)
Afschermingsgraad van het gehele materiaal	Geheel of deels vrij aan de buitenlucht, maar geen contact met binnenlucht
Toestand van het materiaal	Licht beschadigd, licht verweerd. Intacte calciumsilicaatplaat of materiaal met categorie 3-gebondenheid

#	Type	Referentie	Resultaat
2.1	Puntmonster	3.1	Chrysotiel

- Zorg voor een veilig beheer. Vermijd het beschadigen van het asbestmateriaal. Controleer de toestand jaarlijks op wijzigingen.

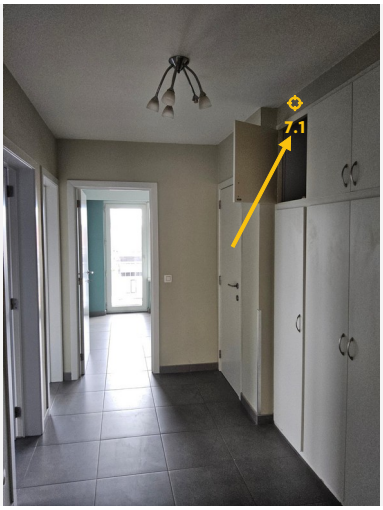
Fiche 7: Pleisterwerk plafonds appartement

Geen asbest

#	Type	Referentie	Resultaat
7.1	Mengmonster	2.1	Geen asbest
