Asbestinventarisattest

Vaderlandstraat 9/101, 2610 Antwerpen

Attestnummer : **20261001-000024.000**
Uitgegeven op : **01.10.2026**
Geldig tot : **01.10.2036**

Asbestveilig (maar niet asbestvrij)

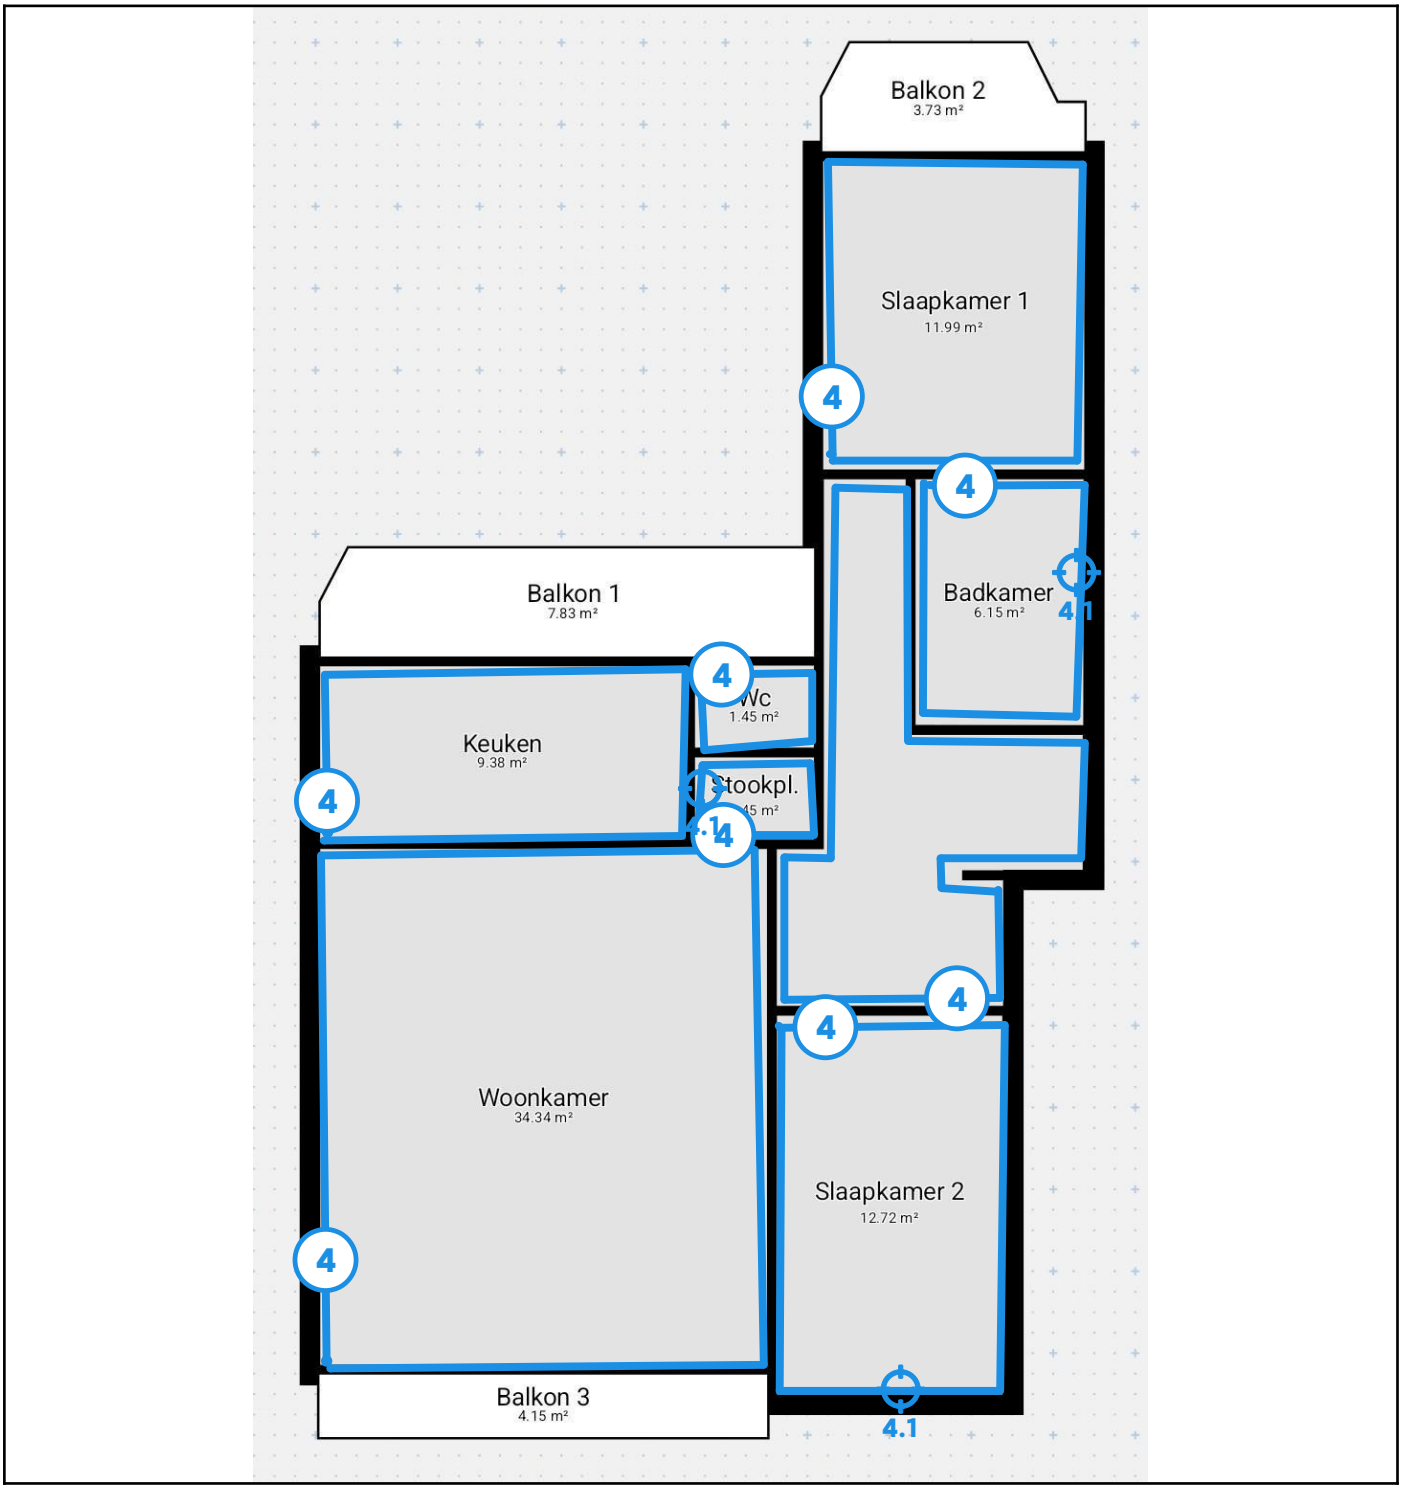
Plan 1.1: Appartement bus 101

Beschrijving	Type	Actie
2. Vloerzeilen slaapkamers	Advies	-
3. Laminaat woonkamervloer	Advies	-

7. Rookgaskanaal stookketel	Overige ruimte of materiaal	-

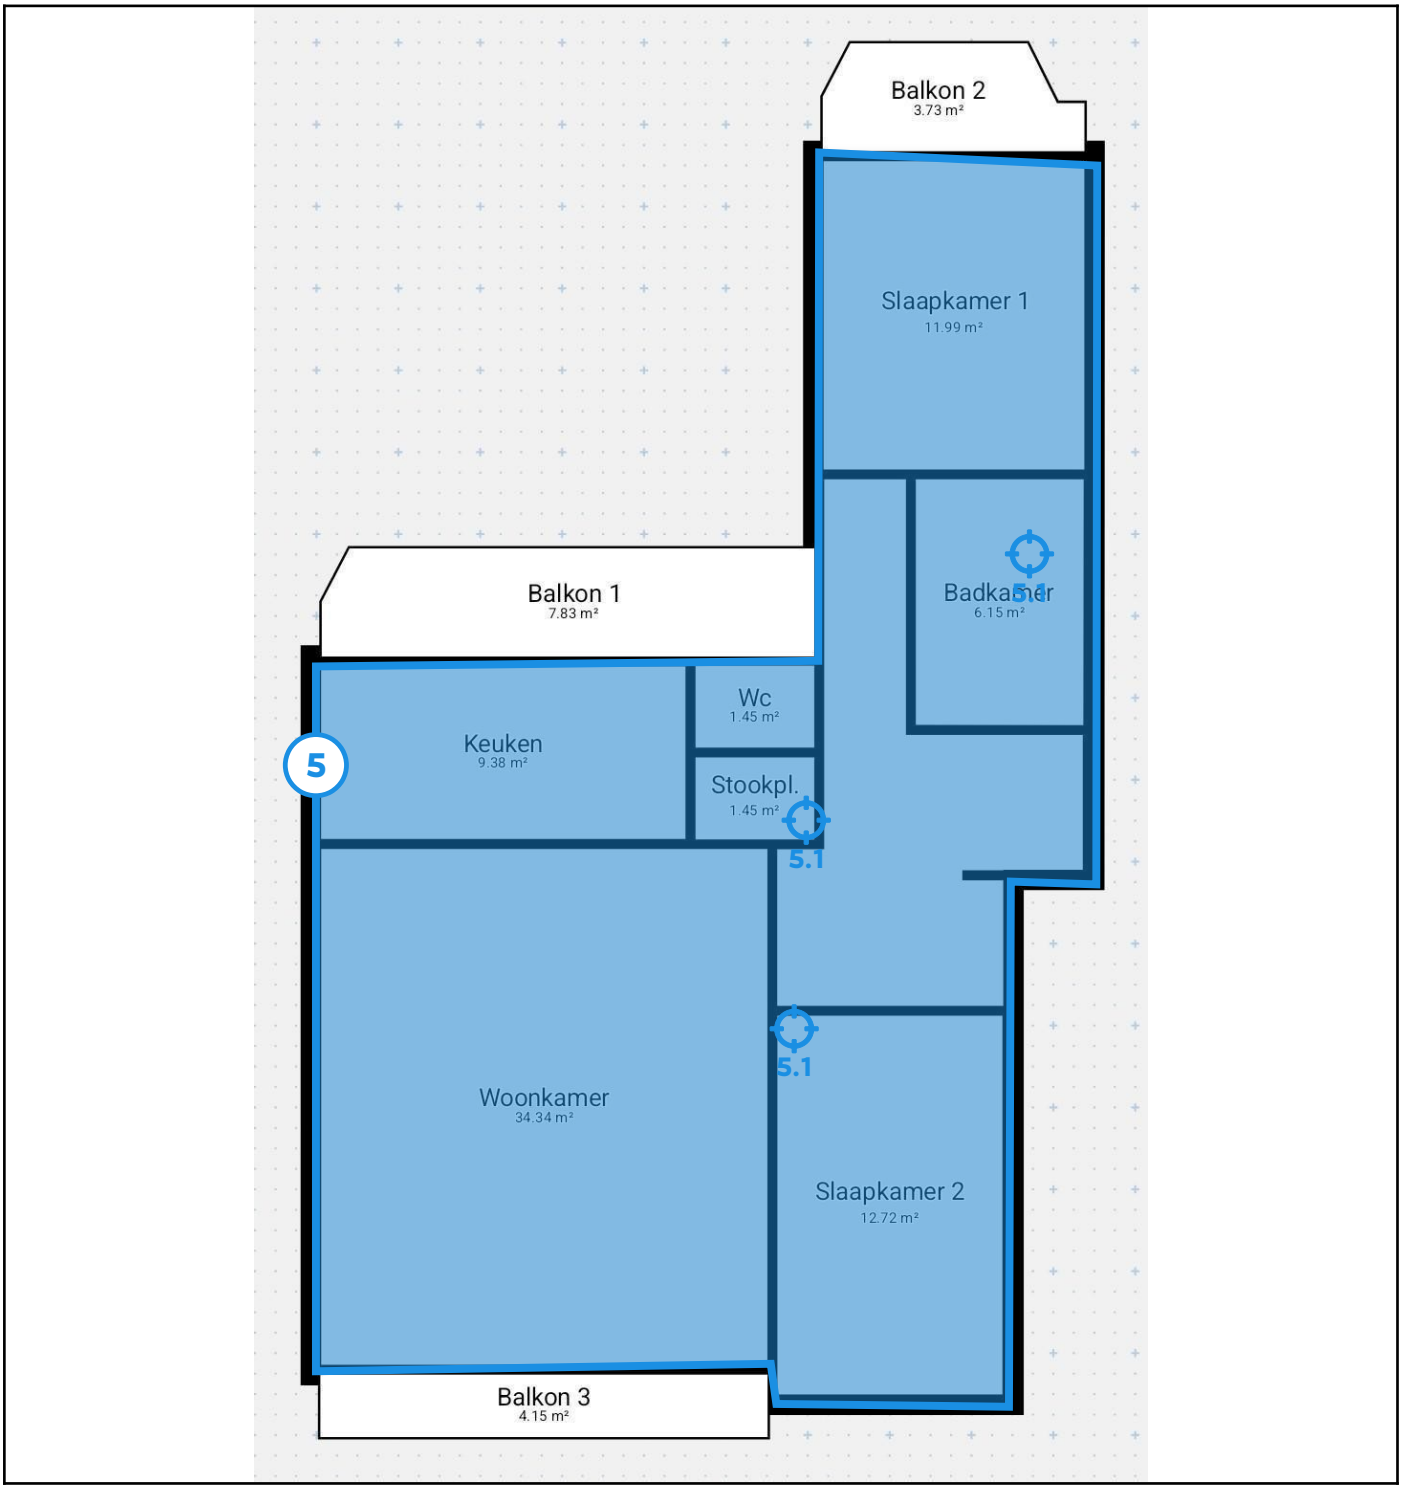
Plan 1.2: Appartement bus 101

Beschrijving	Type	Actie
4. Pleisterwerk binnenmuren appartement	Geen asbest	-
4.1 Code: 1.1	Mengmonster	-

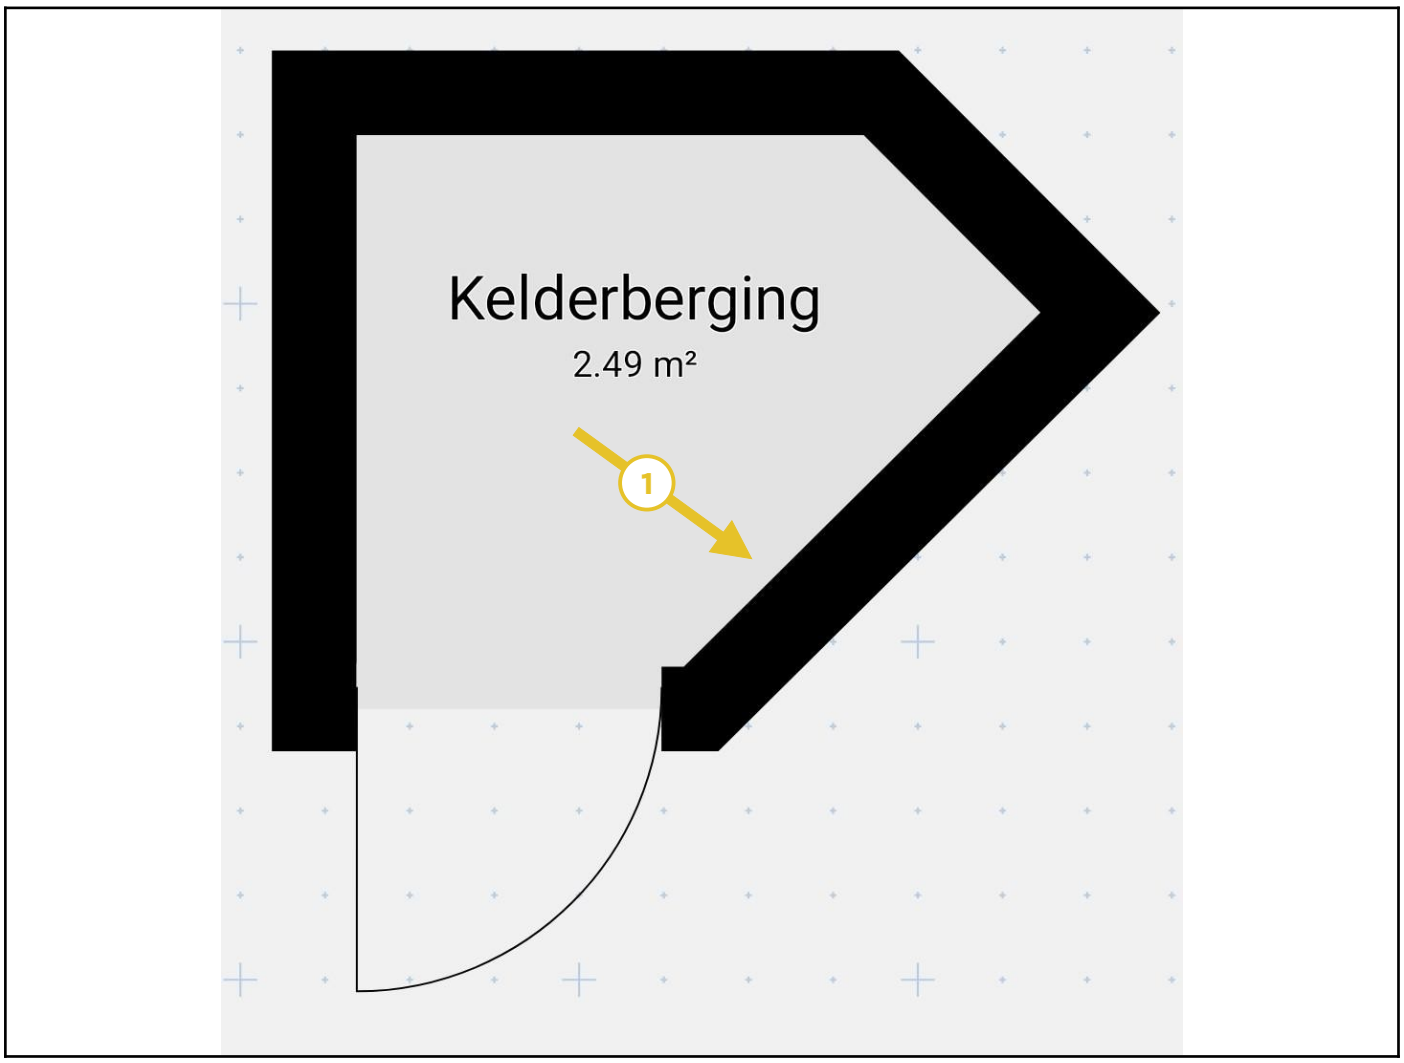
Plan 1.4: Kelderberging

Beschrijving	Type	Actie
1. Lichtpunt kelderberging	Asbestmateriaal	Zorgvuldig beheren

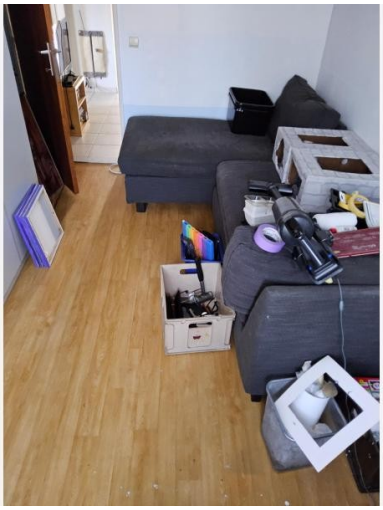
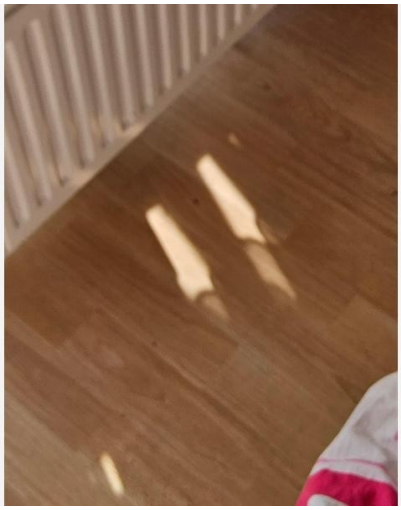
Fiche 2: Vloerzeilen slaapkamers

Niet-asbestverdachte vloerzeilen. Deze werden verlijmd. Geen inspectie van de onderliggende lagen mogelijk binnen het kader van het niet-destructief onderzoek.

Basis voor advies	De asbestdeskundige beoordeelt het materiaal als niet-asbestverdacht.

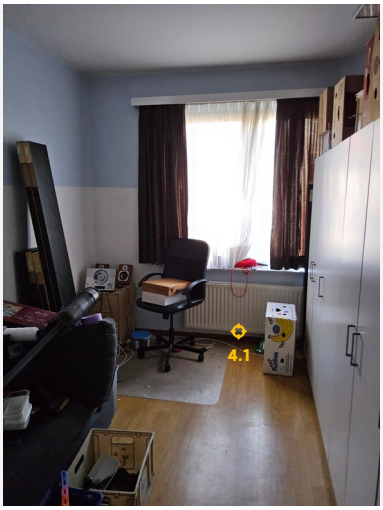
Fiche 4: Pleisterwerk binnenmuren appartement

Geen asbest

#	Type	Referentie	Resultaat
4.1	Mengmonster	1.1	Geen asbest

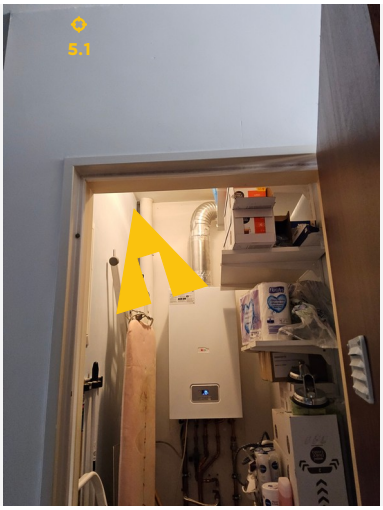
Fiche 5: Pleisterwerk plafonds appartement

Geen asbest

#	Type	Referentie	Resultaat
5.1	Mengmonster	2.1	Geen asbest

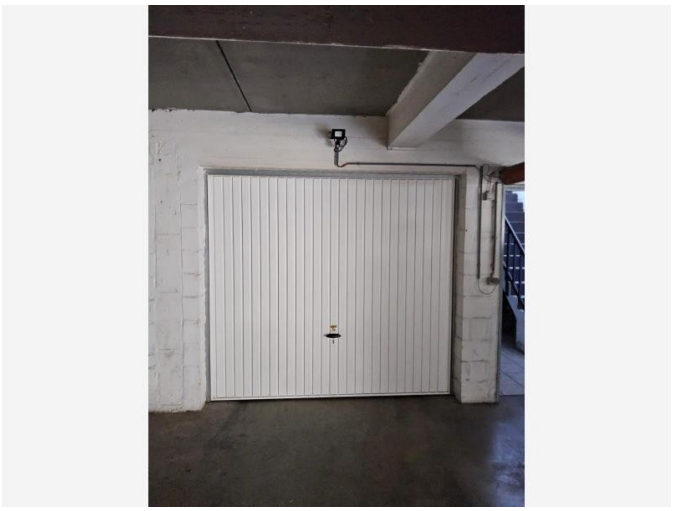
Beschrijving	Notitie	Terug te vinden op plannen
Fiche 6: Afdichtingsmateriaal rond garagepoort	Cement	-
Fiche 7: Rookgaskanaal stookketel	Metaal	Plan 1.1: Appartement bus 101
Fiche 8: Afdichtingsmateriaal in en rond buitenschrijnwerk appartement	Soepele silicone.	-
Fiche 9: Stookketel	Stookketel geplaatst in 2025. Niet asbestverdacht.	-
