Asbestinventarisattest

Wouter Haecklaan 13/0301, 2100 Antwerpen

Attestnummer : **20261019-000455.000**
Uitgegeven op : **19.10.2026**
Geldig tot : **19.10.2036**

Asbestveilig (maar niet asbestvrij)

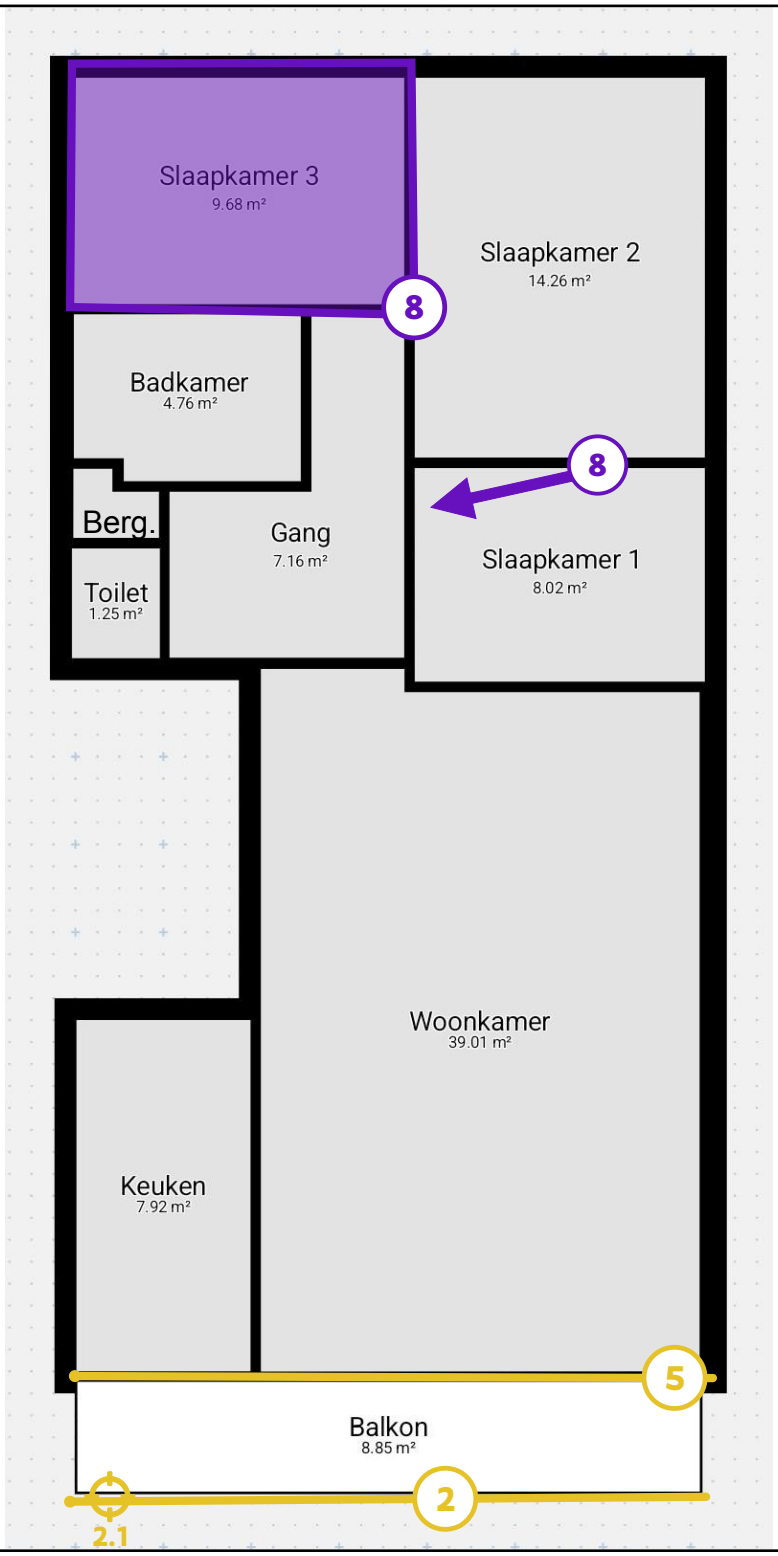
Plan 1.1: Appartement bus 0301

Beschrijving	Type	Actie
2. Mastiek tussen glas en omlijsting balustrade	Asbestmateriaal	Zorgvuldig beheren

balkon		
2.1 Code: 3.2	Puntmonster	-
5. Invulpanelen buitenschrijnwerk appartement	Asbestmateriaal	Zorgvuldig beheren
8. Vloerzeil slaapkamer 1 en 3 (bovenste laag)	Advies	-

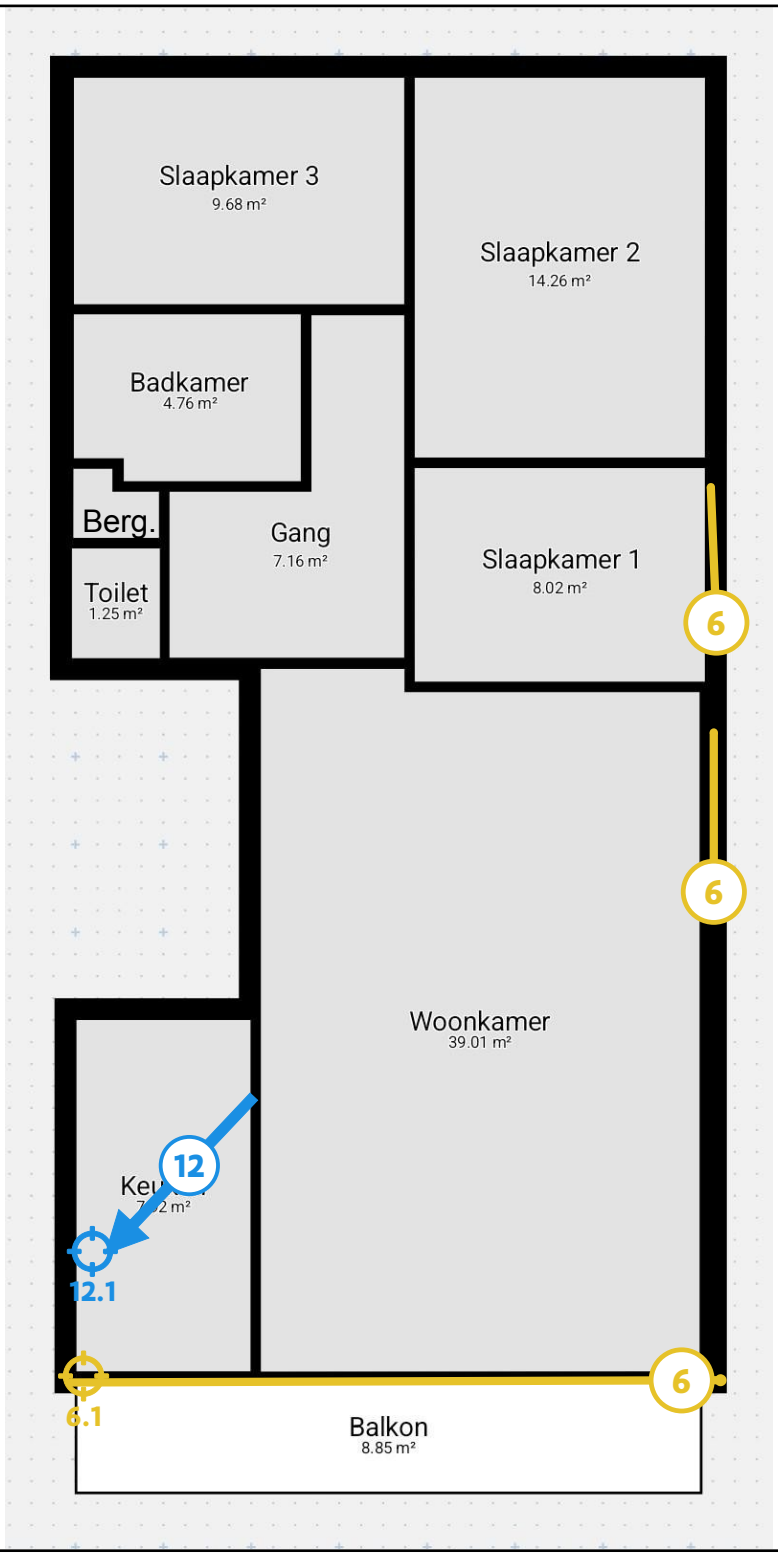
Plan 1.2: Appartement bus 0301

Beschrijving	Type	Actie
6. Mastiek tussen glas/ panelen en kader oud	Asbestmateriaal	Zorgvuldig beheren

aluminium buitenschrijnwerk		
6.1 Code: 3.1	Puntmonster	-
12. Strips onderzijde gootsteen keuken	Geen asbest	-
12.1 Code: 5.1	Puntmonster	-

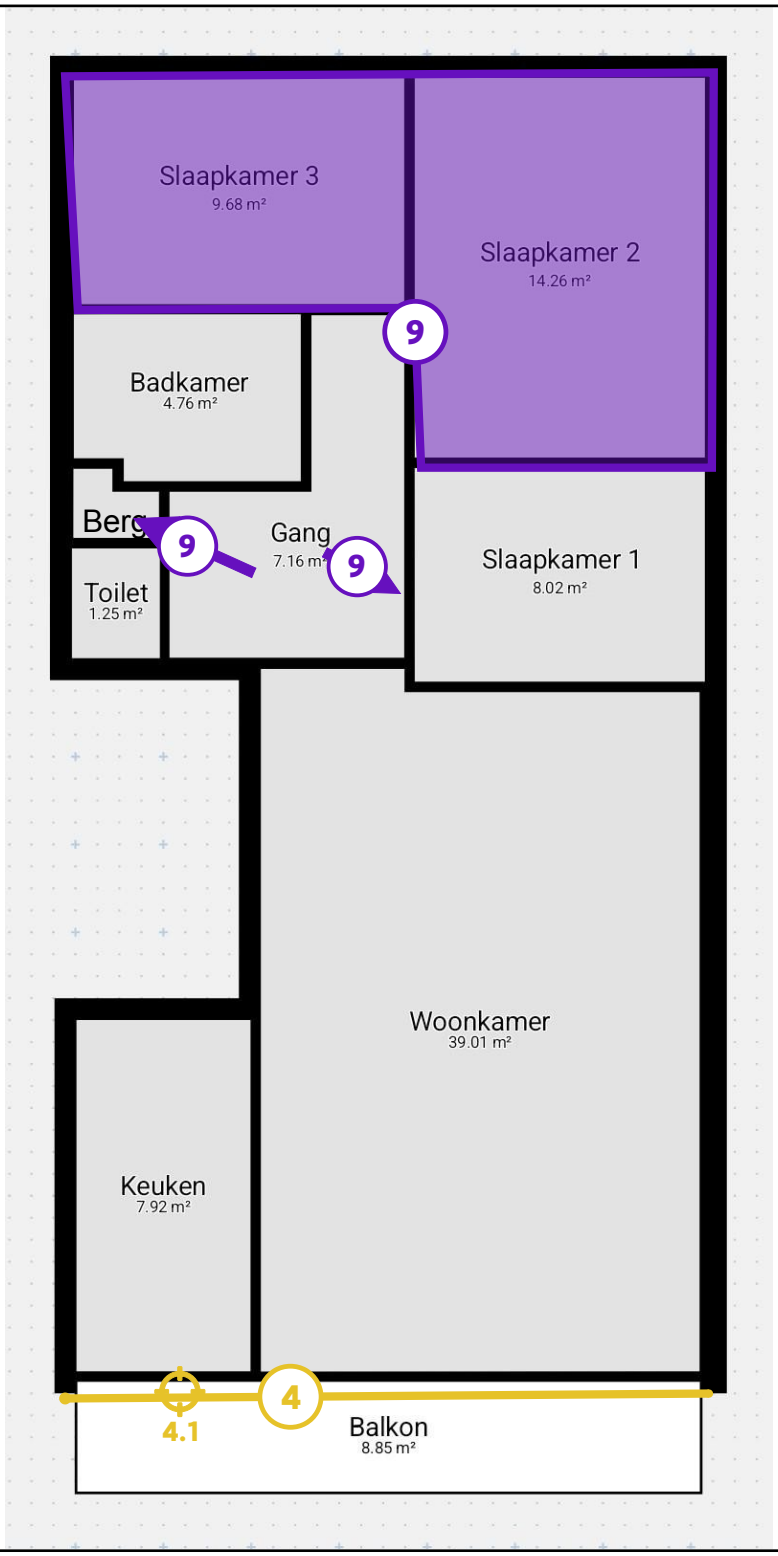
Plan 1.3: Appartement bus 0301

Beschrijving	Type	Actie
4. Raamdorpels voorgevel appartementsgebouw	Asbestmateriaal	Zorgvuldig beheren

4.1 Code: 4.1	Puntmonster	-
9. Vloerzeil bergingen en slaapkamers 2 en 3 appartement	Advies	-

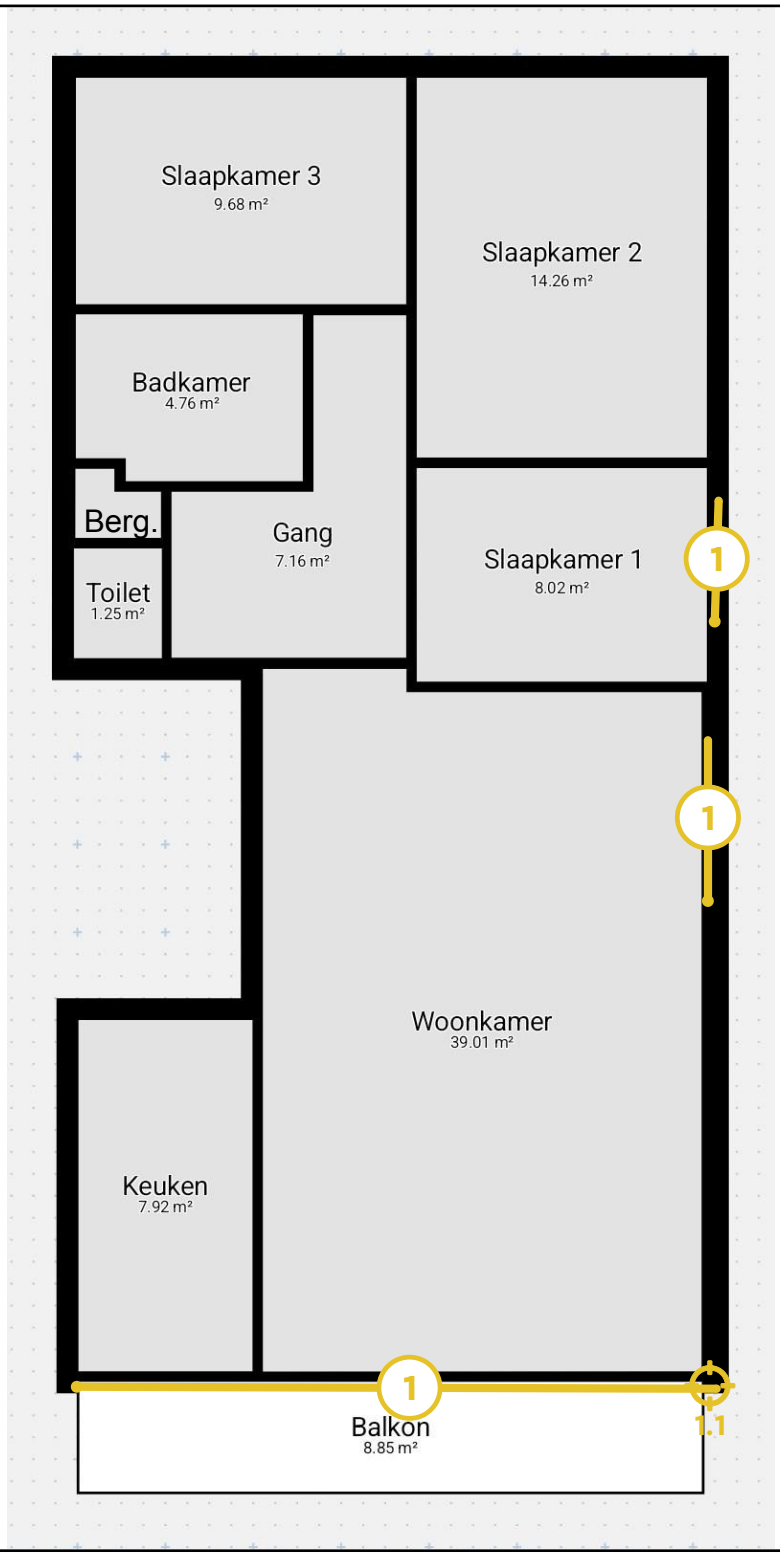
Plan 1.4: Appartement bus 0301

Beschrijving	Type	Actie
1. Mastiek rond aluminium buitenschrijnwerk en	Asbestmateriaal	Zorgvuldig beheren

andere voegen appartement		
1.1 Code: 3.3	Puntmonster	-

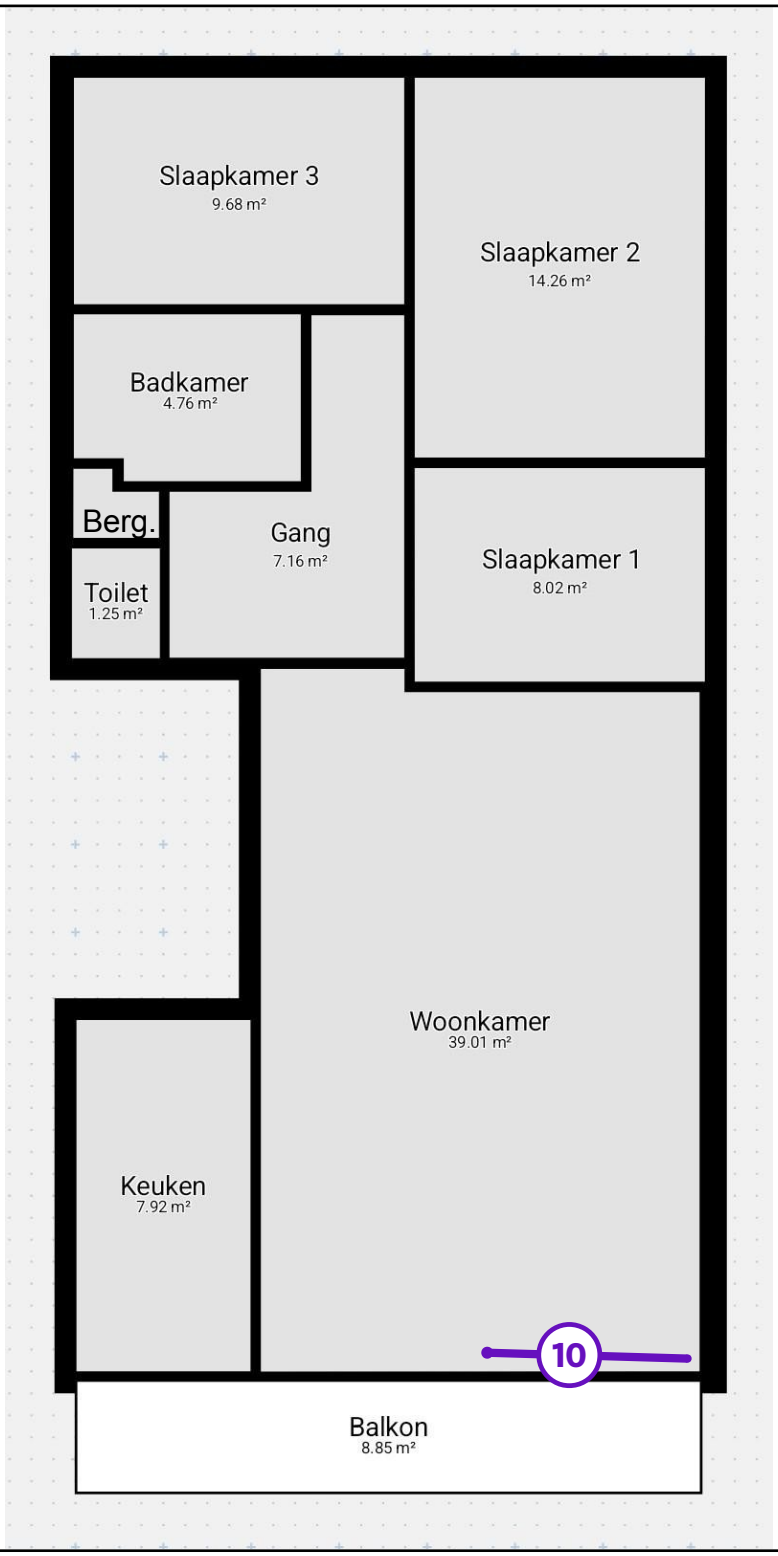
Plan 1.5: Appartement bus 0301

Beschrijving	Type	Actie
10. Oude kolomradiator woonkamer	Advies	-

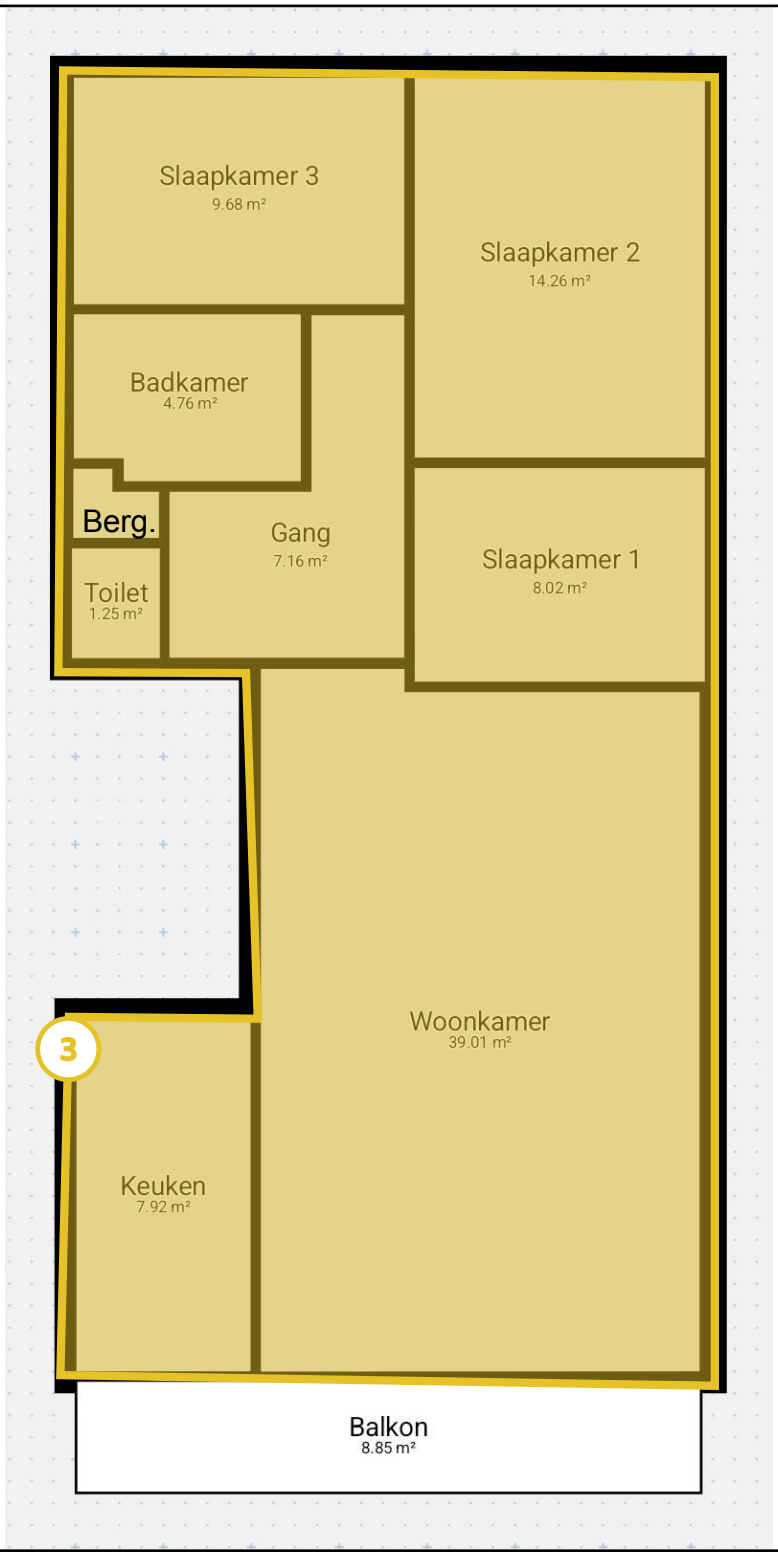
Plan 1.6: Appartement bus 0301

Beschrijving	Type	Actie
3. Bakeliet oude elektrische installaties	Asbestmateriaal	Zorgvuldig beheren

appartement

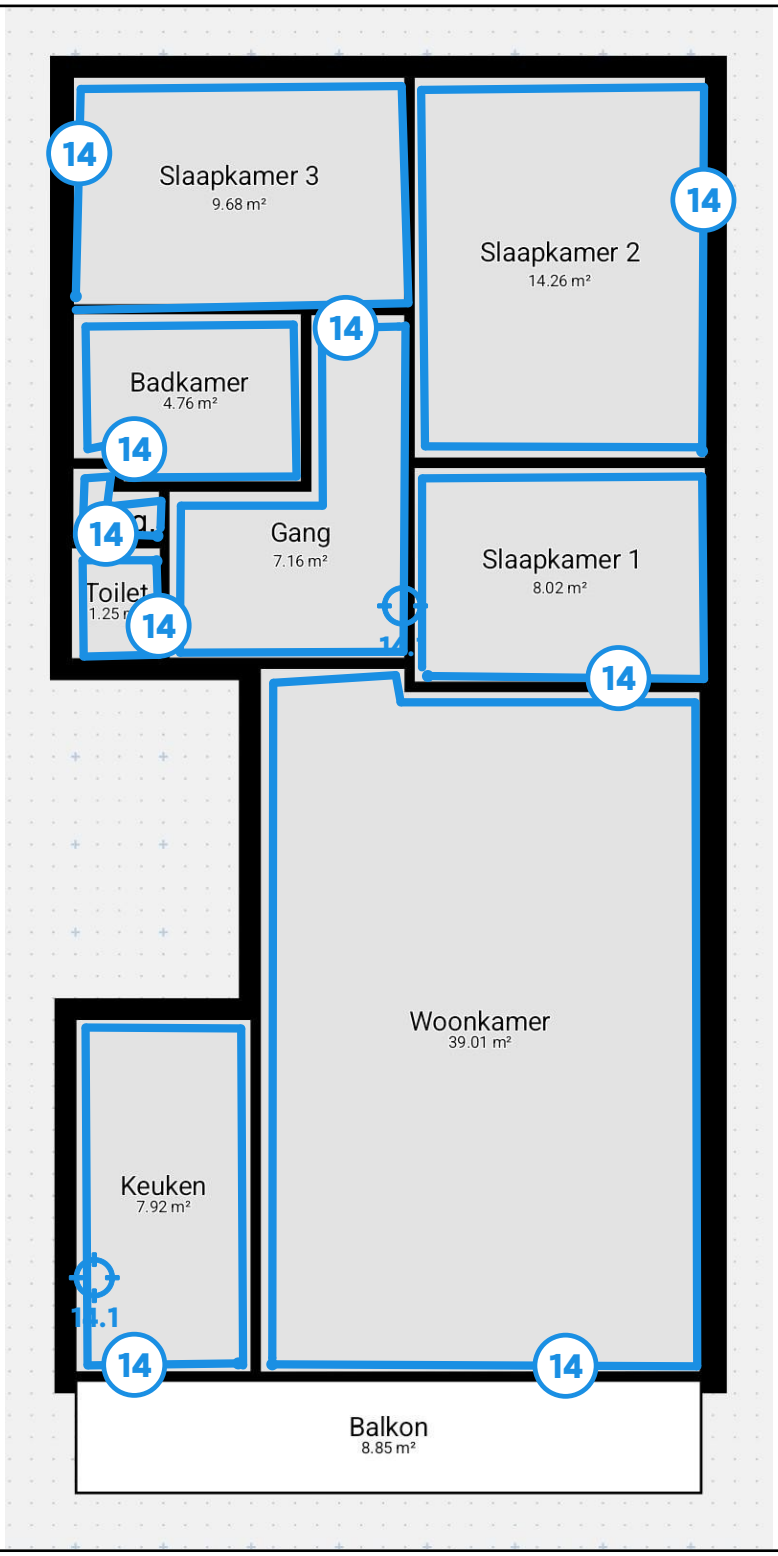
Plan 1.7: Appartement bus 0301

Beschrijving	Type	Actie
14. Pleisterwerk binnenmuren appartement	Geen asbest	-

14.1 Code: 1.1	Mengmonster	-

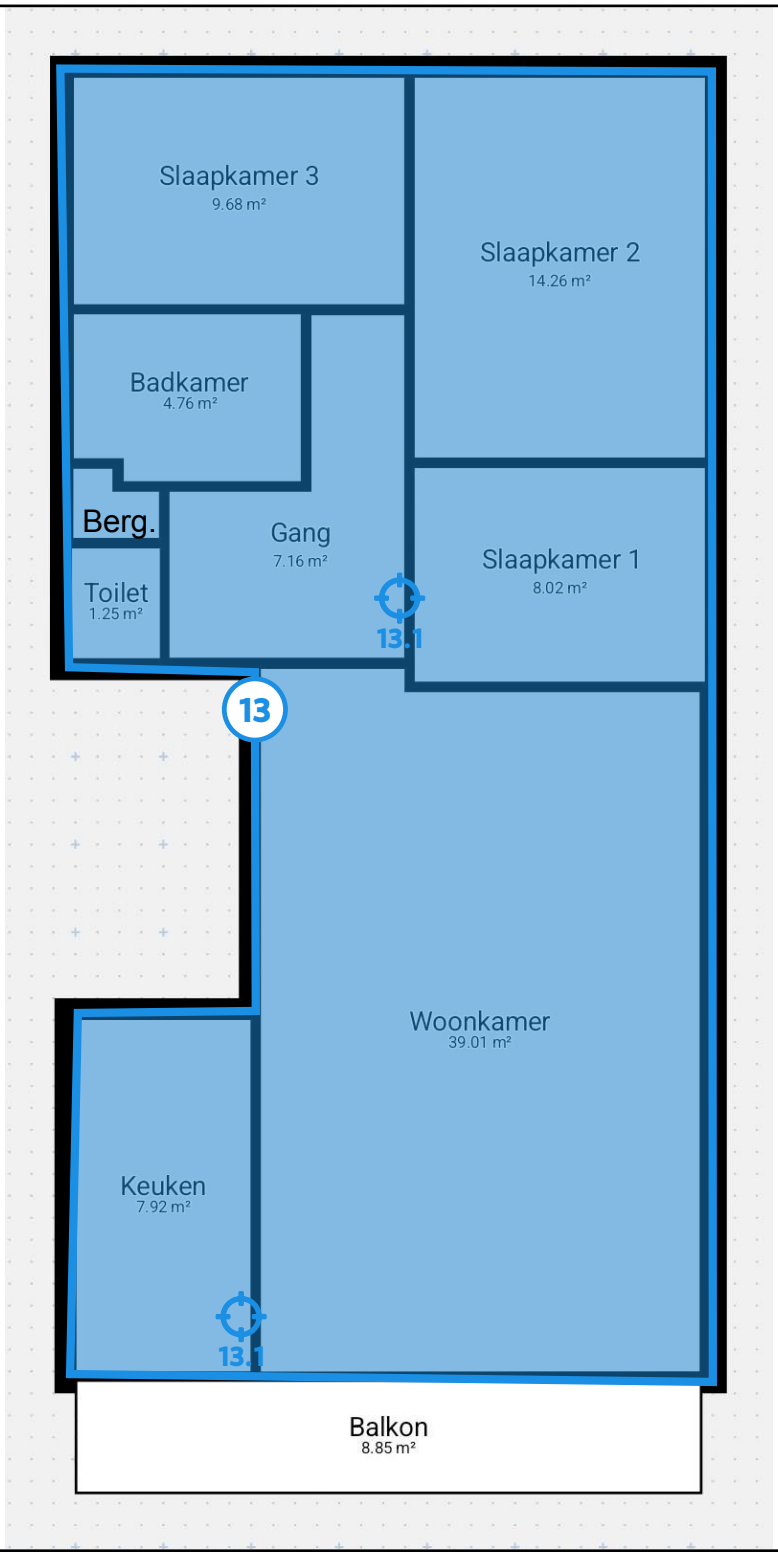
Plan 1.8: Appartement bus 0301

Beschrijving	Type	Actie
13. Pleisterwerk plafonds appartement	Geen asbest	-

13.1 Code: 2.1	Mengmonster	-

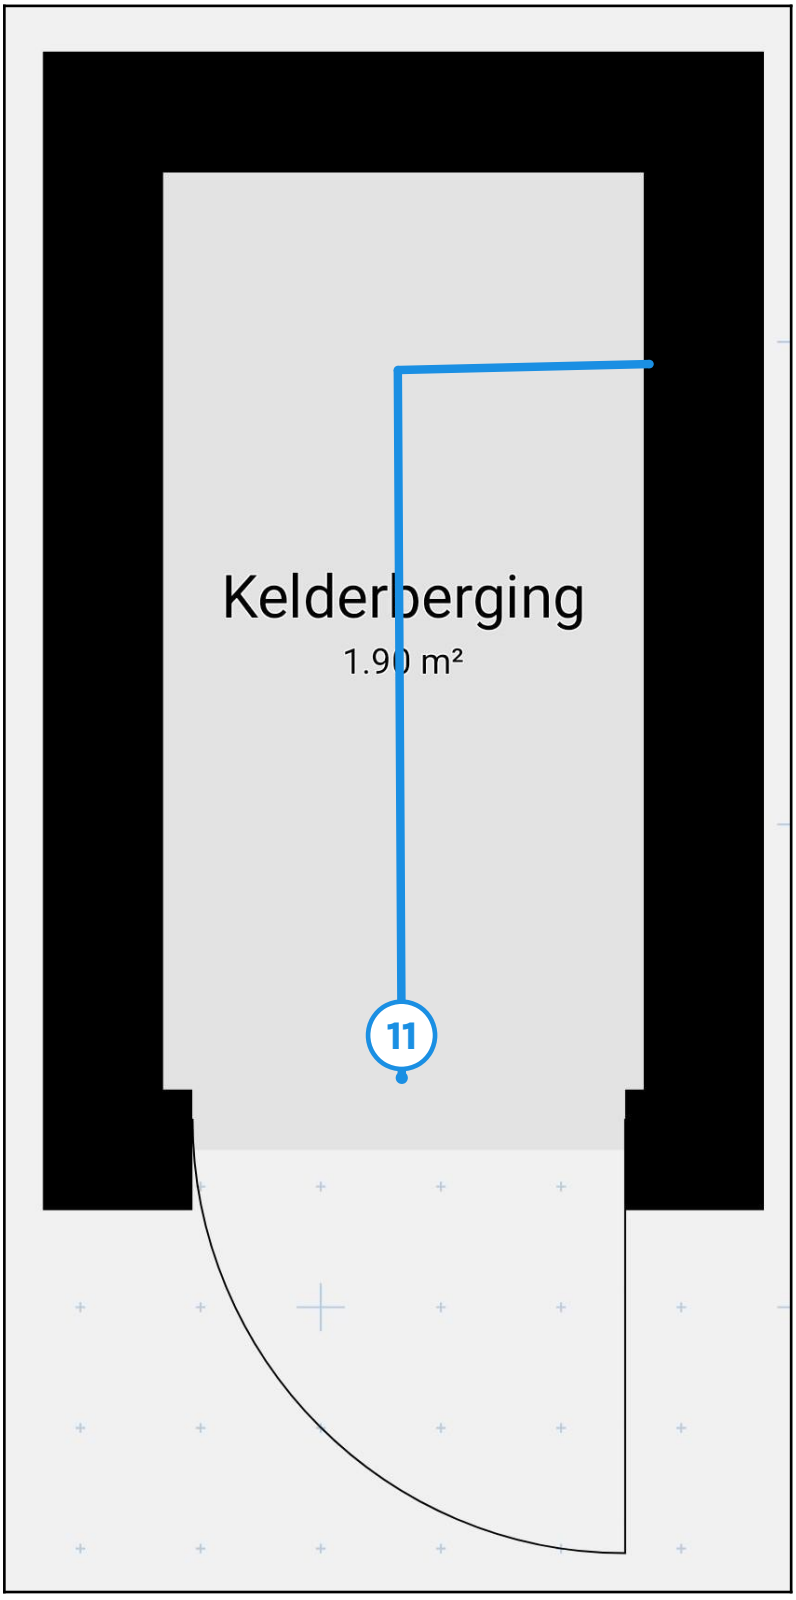
Plan 1.9: Kelderberging

11. Leidingisolatie kelderberging	Geen asbest	-

7. Materiaal in opslag kelderberging	Beperking	-

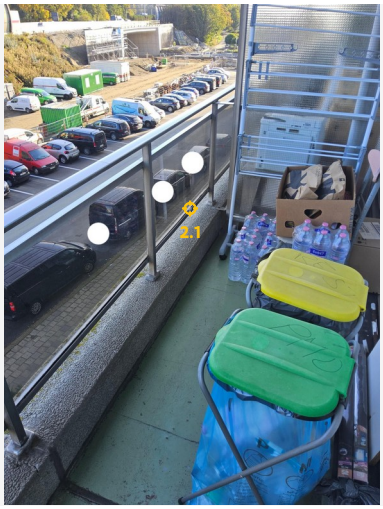
Fiche 2: Mastiek tussen glas en omlijsting balustrade balkon

Eindbeoordeling materiaalrisico	Laag materiaalrisico en/of verlaagde kans op vezelvrijgave

Gebondenheid	Categorie 1: hechtgebonden in oorsprong
Asbestsoort (vezeltype)	Alleen chrysotiel aanwezig
Asbestconcentratie	Laag (< 50%)
Afschermingsgraad van het gehele materiaal	Geheel of deels vrij aan de buitenlucht, maar geen contact met binnenlucht
Toestand van het materiaal	Licht beschadigd, licht verweerd. Intacte calciumsilicaatplaat of materiaal met categorie 3-gebondenheid

#	Type	Referentie	Resultaat
2.1	Puntmonster	3.2	Chrysotiel

Beschrijving	Mastiek tussen glas en omlijsting balustrade balkon
Omgeving	Buiten
Primaire drager	Balkons, loopbruggen,...
Asbestmateriaal	In-situ afwerkingslagen - Pasta, stopverf, voegsel, stopsel, vulsel, mastiek, kitten, ...
Bindmiddel van asbestmateriaal	Kitten, mastiek, pasta
Gebondenheid op basis van bindmiddel	Hecht
Hoeveelheid (gewicht - aantal)	• 5,00 kg - 1 stuk
Totaal gewicht	5,00 kg
Eenvoudig bereikbaar	Ja
Bevestigingswijze	• Verlijmd, ingegoten, versmeerd
Identificatiemethode	Een monstername door de asbestdeskundige met laboanalyse door een asbestlabo.
Destructieve handeling voor identificatie	Nee

- Zorg voor een veilig beheer. Vermijd het beschadigen van het asbestmateriaal. Controleer de toestand jaarlijks op wijzigingen.

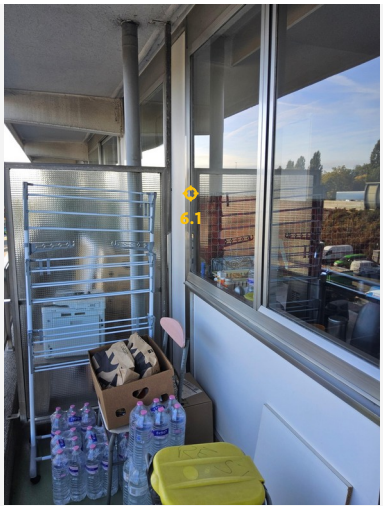
Fiche 6: Mastiek tussen glas/ panelen en kader oud aluminium buitenschrijnwerk

Het asbestmateriaal valt onder de mijlpaal van 2040.

- Zorg voor een veilig beheer. Vermijd het beschadigen van het asbestmateriaal. Controleer de toestand jaarlijks op wijzigingen.

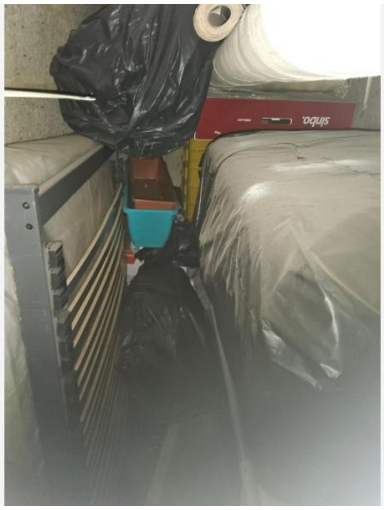
Fiche 7: Materiaal in opslag kelderberging

Beperking

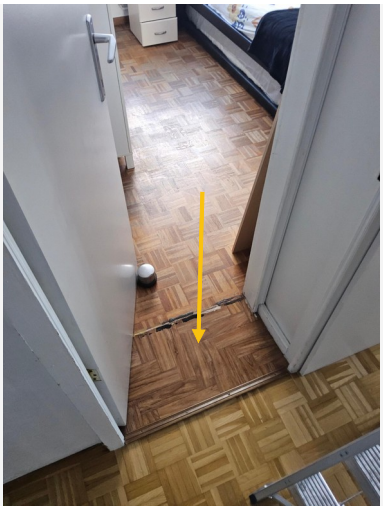
Fiche 8: Vloerzeil slaapkamer 1 en 3 (bovenste laag)

Basis voor advies	De asbestdeskundige beoordeelt het materiaal als niet-asbestverdacht.

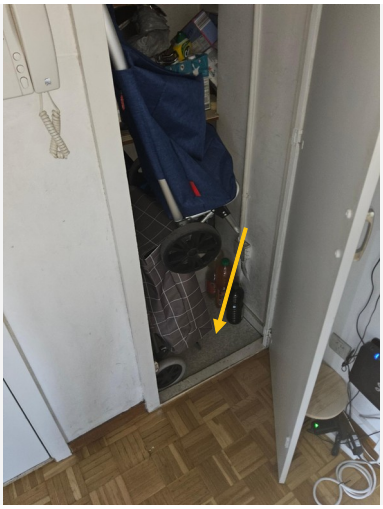
Fiche 9: Vloerzeil bergingen en slaapkamers 2 en 3 appartement

Advies

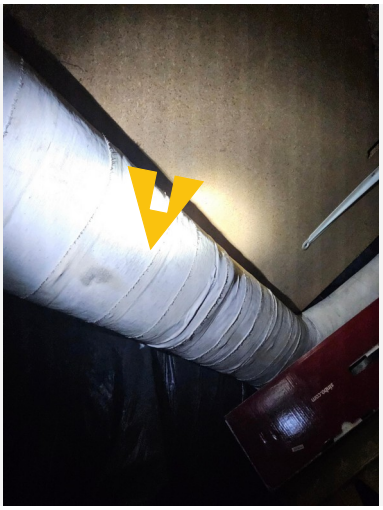
Fiche 11: Leidingisolatie kelderberging

Geen asbest

Beschrijving	Leidingisolatie kelderberging
Omgeving	Binnen
Primaire drager	HVAC infrastructuur en uitrusting
Bindmiddel van materiaal	Gips - kalk
Gebondenheid op basis van bindmiddel	Niet-hechtgebonden
Hoeveelheid (lengte - omtrek - dikte - aantal)	• 3,00 m - 45,00 cm - 20,00 cm - 1 stuk
Totaal volume	0,27 m^3
Identificatiemethode	De asbestdeskundige gebruikt een bewijsdocument andere dan een bestaande laboanalyse, met bevestiging door vaststelling en expertise en dit zonder monstername. Motivatie: De materialen behoren niet toe aan de eigenaar voor wie de asbestdeskundige de asbestinventaris uitvoert.
Destructieve handeling voor identificatie	Nee
Opmerking	Eigendom van de VME. Informatie betreffende de asbesthoudendheid afkomstig van het asbestattest gemeenschappelijke delen.

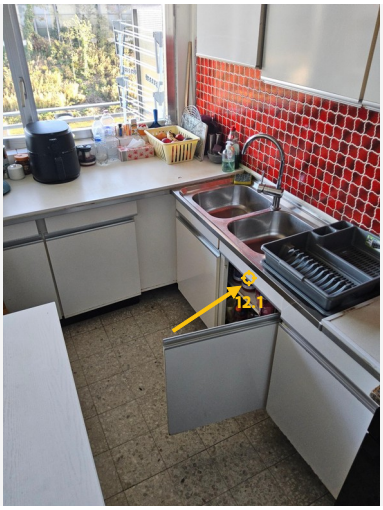
Fiche 12: Strips onderzijde gootsteen keuken

Geen asbest

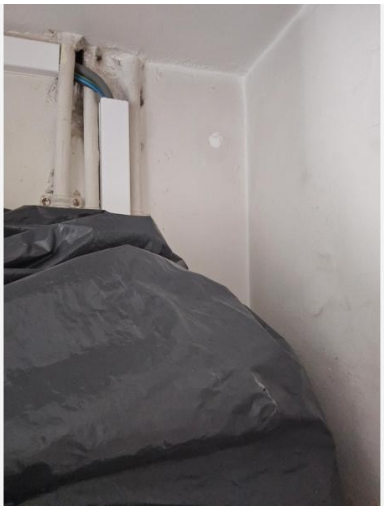
Fiche 14: Pleisterwerk binnenmuren appartement

Geen asbest
