Asbestinventarisattest

Elisabethlaan 2/14, 2600 Antwerpen

Attestnummer : **20261119-000464.000**
Uitgegeven op : **19.11.2026**
Geldig tot : **19.11.2036**

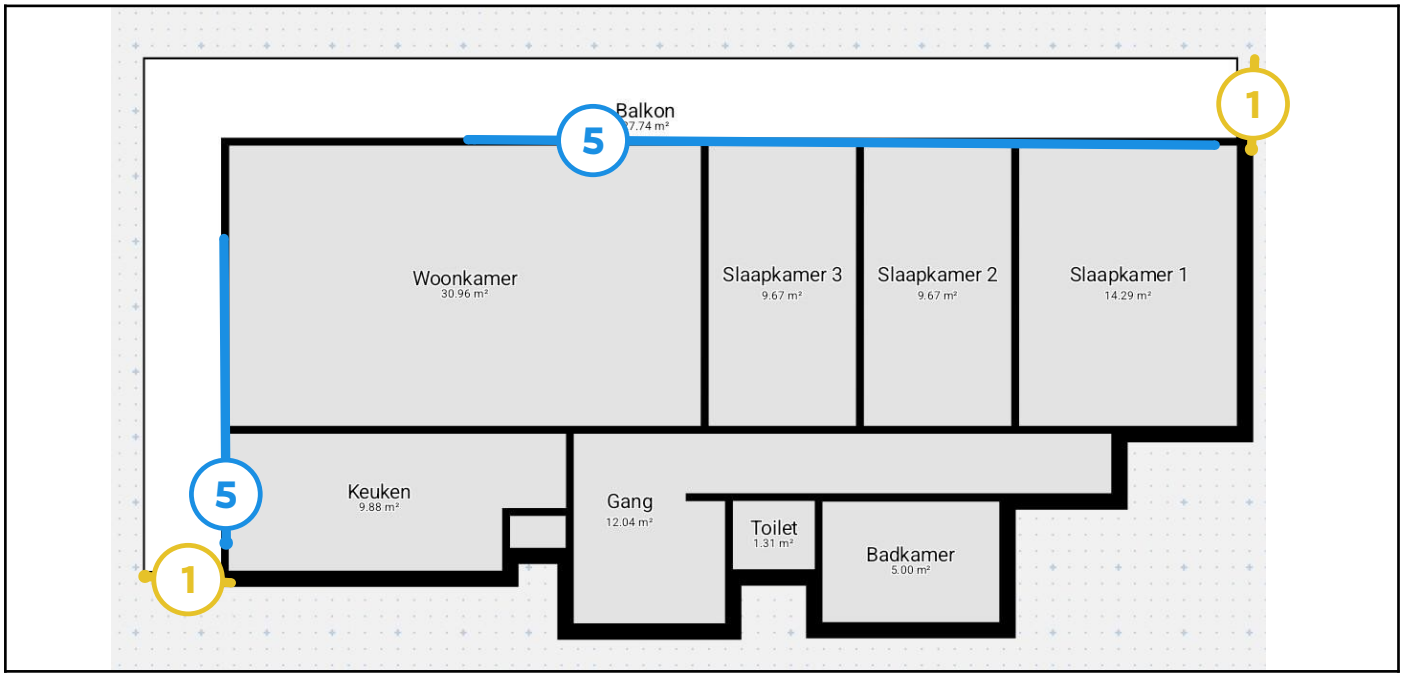
Plan 1.1: Appartement bus 14

Beschrijving	Type	Actie
1. Afdichtingsmateriaal tussen glas en kader scheidingswanden balkon	Asbestmateriaal	Zorgvuldig beheren
5. Afdichtingsmateriaal rond buitenschrijnwerk appartement	Geen asbest	-

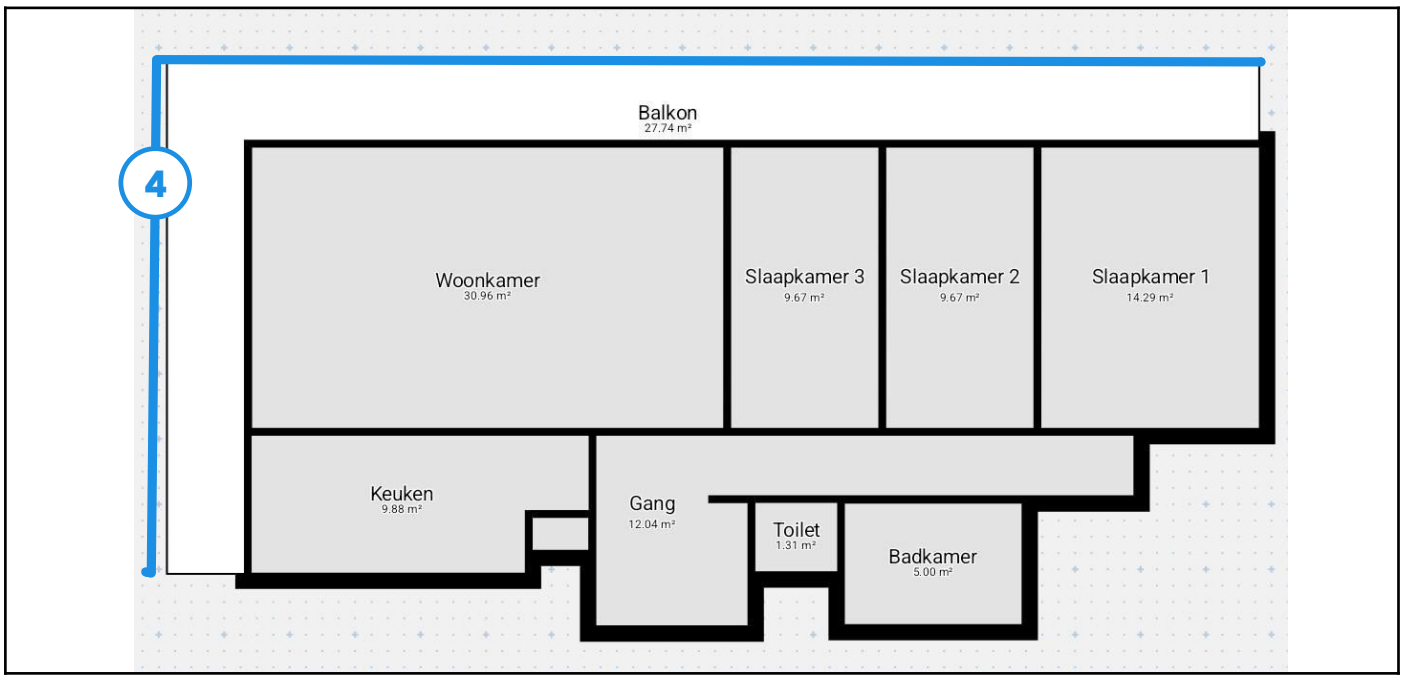
Plan 1.2: Appartement bus 14

Beschrijving	Type	Actie
4. Afdichtingsmateriaal rond balustrades balkon	Geen asbest	-

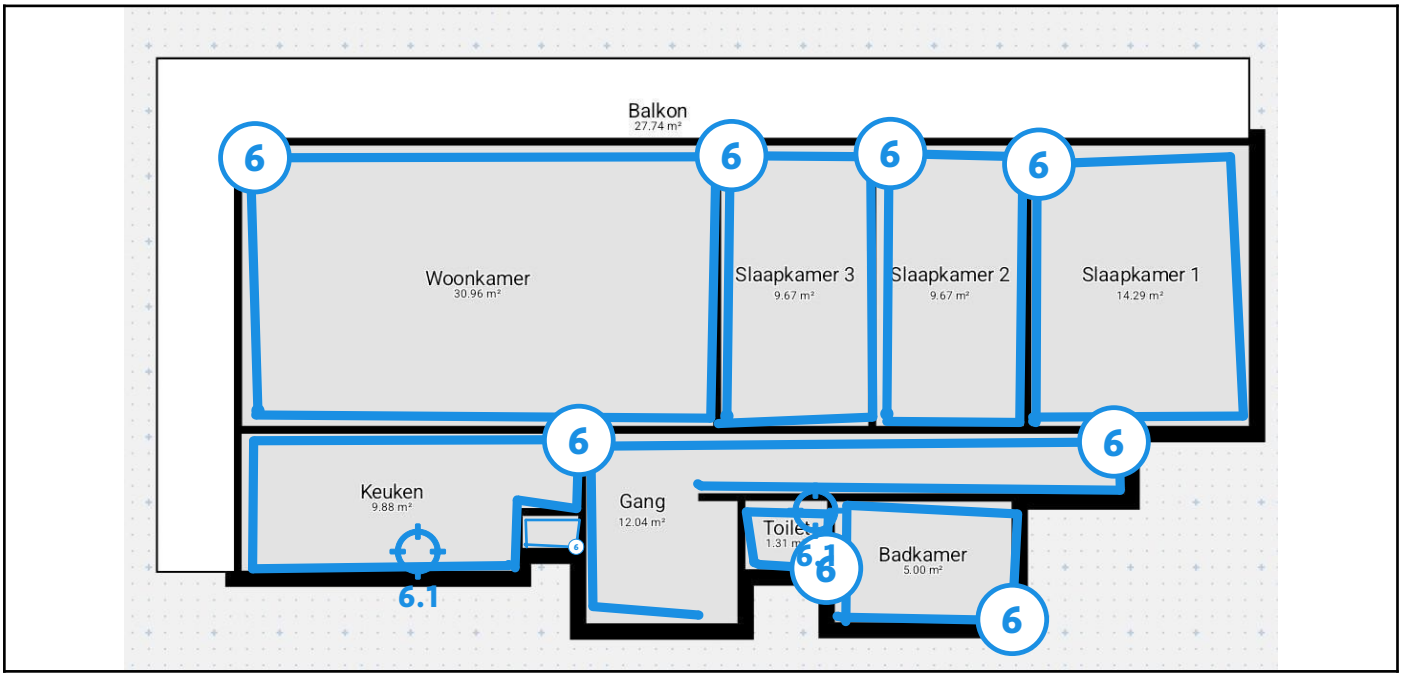
Plan 1.3: Appartement bus 14

Beschrijving	Type	Actie
6. Pleisterwerk binnenmuren appartement	Geen asbest	-
6.1 Code: 1.1	Mengmonster	-

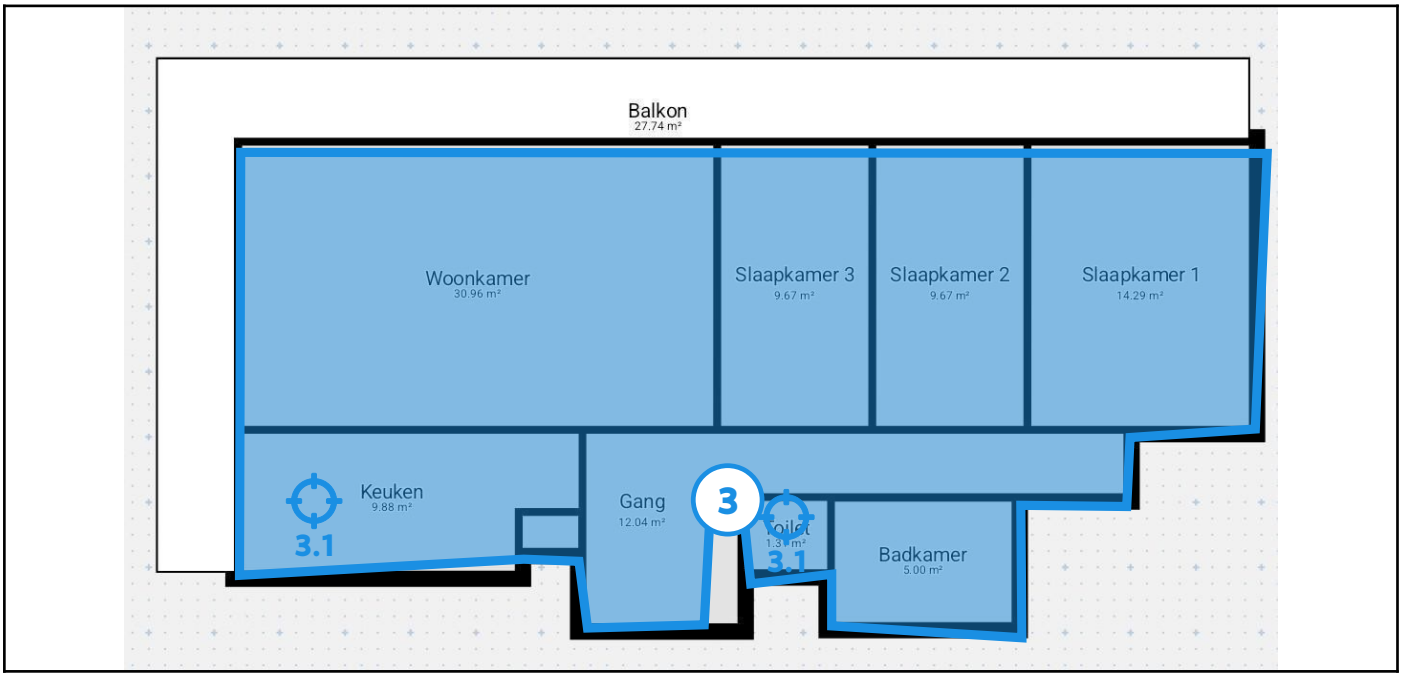
Plan 1.4: Appartement bus 14

Beschrijving	Type	Actie
3. Pleisterwerk plafonds appartement	Geen asbest	-
3.1 Code: 2.1	Mengmonster	-

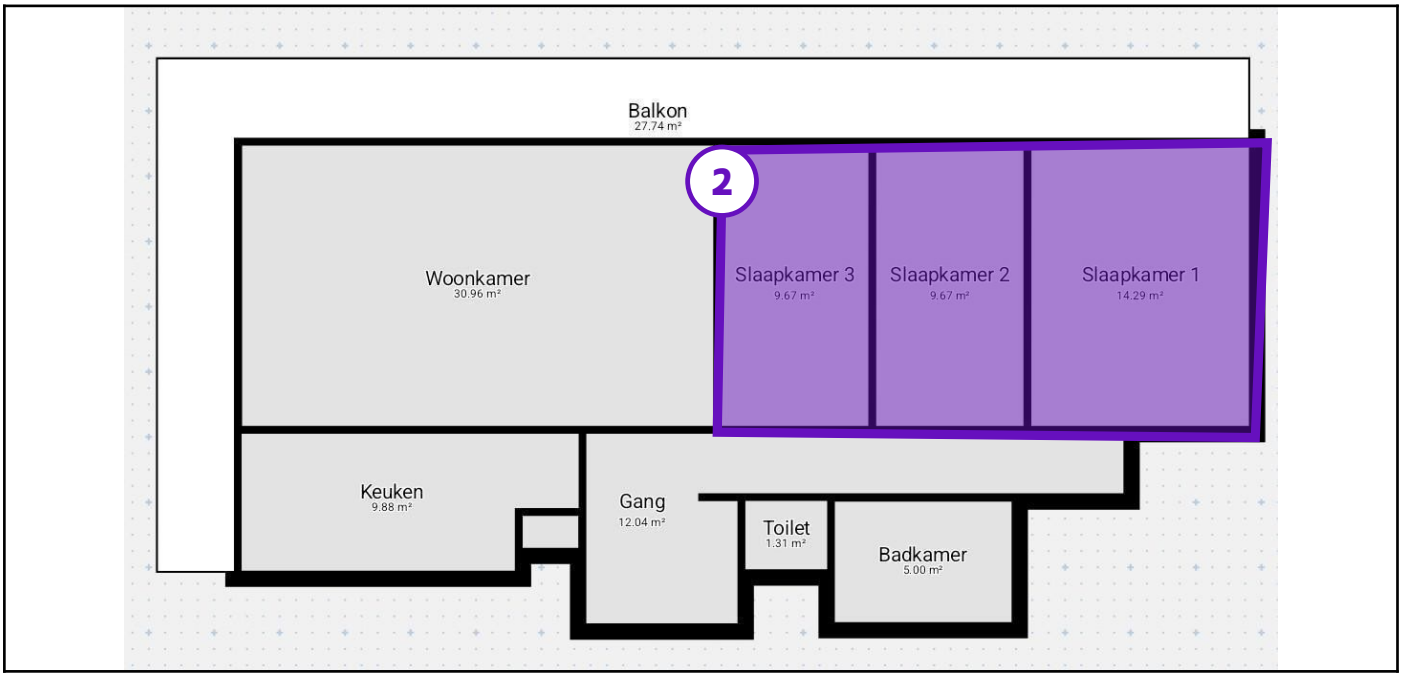
Plan 1.5: Appartement bus 14

Beschrijving	Type	Actie
2. Vaste tapijten slaapkamers	Advies	-

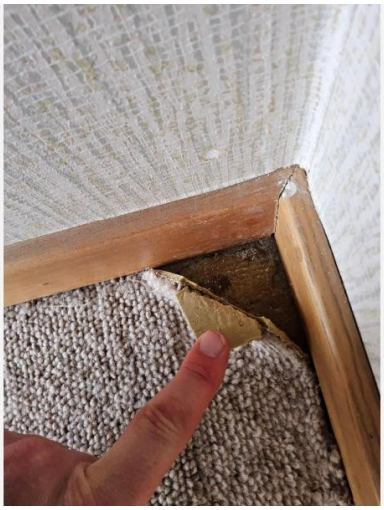
Fiche 2: Vaste tapijten slaapkamers

Niet-asbestverdachte vaste tapijten met daaronder een niet-asbestverdachte lijmlaag en chape.

Basis voor advies	De asbestdeskundige beoordeelt het materiaal als niet-asbestverdacht.
