Asbestinventarisattest

Leonardo da Vincilaan 32/5, 2650 Edegem

Attestnummer : **20261111-000171.000**
Uitgegeven op : **11.11.2026**
Geldig tot : **11.11.2036**

Niet-asbestveilig

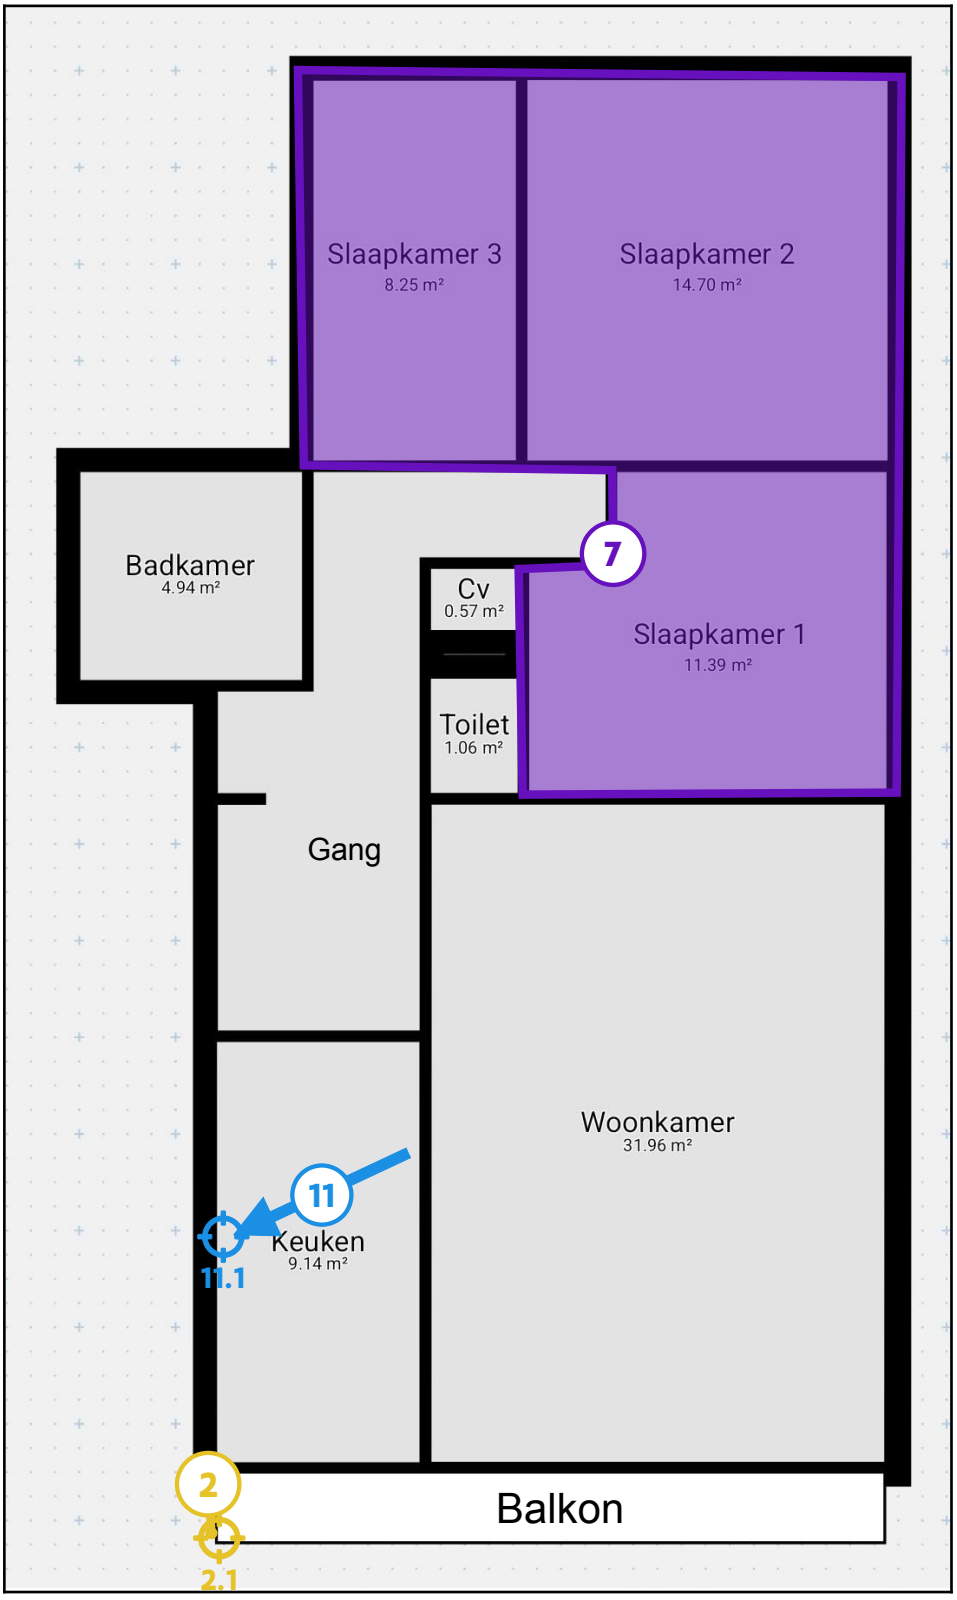
Plan 1.1: Appartement bus 5

2. Mastiek tussen glas en kader scheidingswand balkon	Asbestmateriaal	Zorgvuldig beheren
2.1 Code: 3.3	Puntmonster	-
7. Vloerzeil slaapkamers	Advies	-
11. Smeerlaag/ coating onderzijde gootsteen keuken	Geen asbest	-
11.1 Code: 5.1	Puntmonster	-

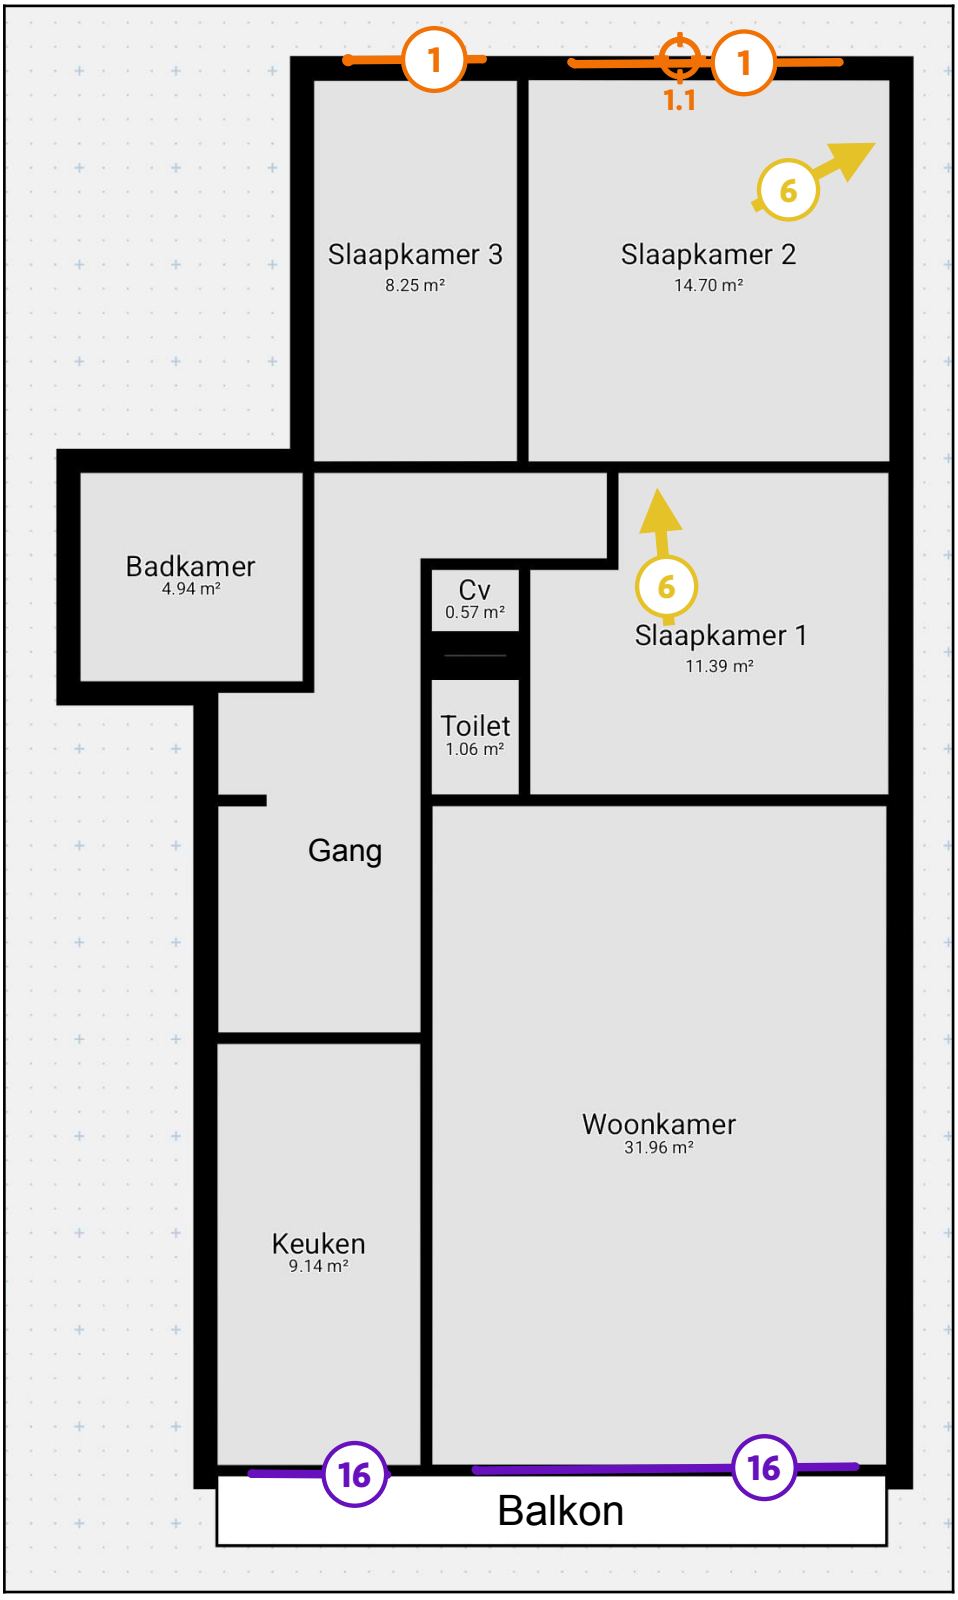
Plan 1.2: Appartement bus 5

1. Raamdorpels achterzijde appartement	Asbestmateriaal	Verwijderen
1.1 Code: 4.1	Puntmonster	-
6. Bakeliet oude stopcontacten appartement	Asbestmateriaal	Zorgvuldig beheren
16. Afdichtingsmateriaal in/rond buitenschrijnwerk voorgevel appartement	Overige ruimte of materiaal	-

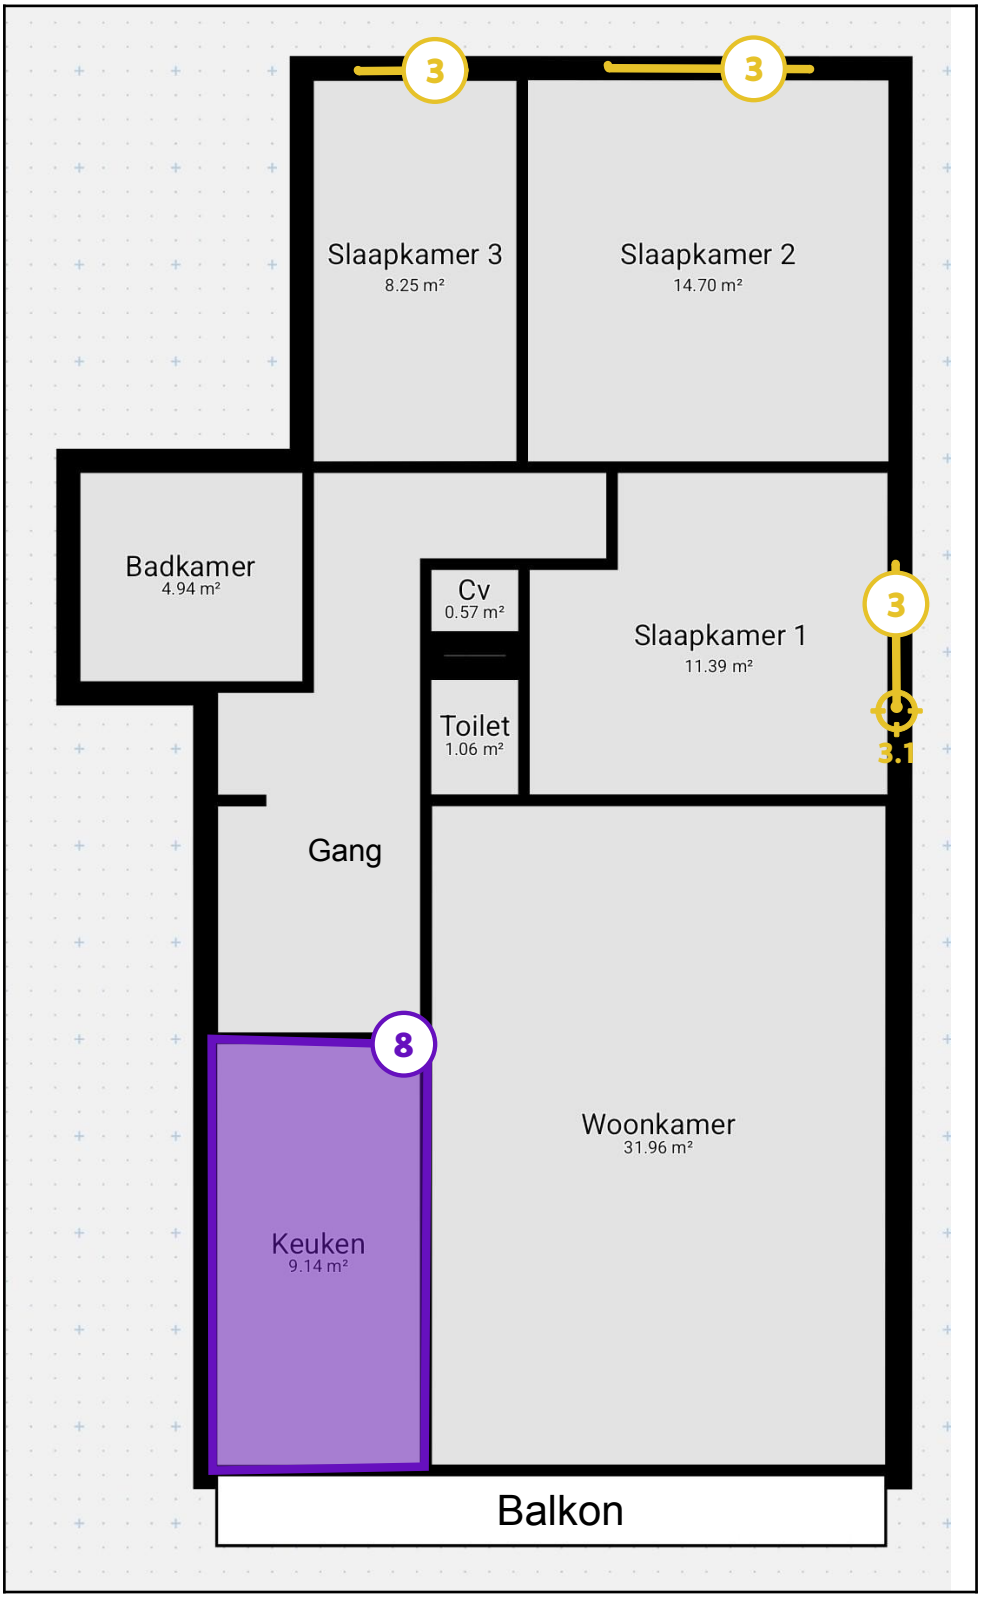
Plan 1.3: Appartement bus 5

3. Mastiek rond buitenschrijnwerk zijgevel en achtergevel app.	Asbestmateriaal	Zorgvuldig beheren
3.1 Code: 3.1	Puntmonster	-
8. Vloerzeil keuken	Advies	-

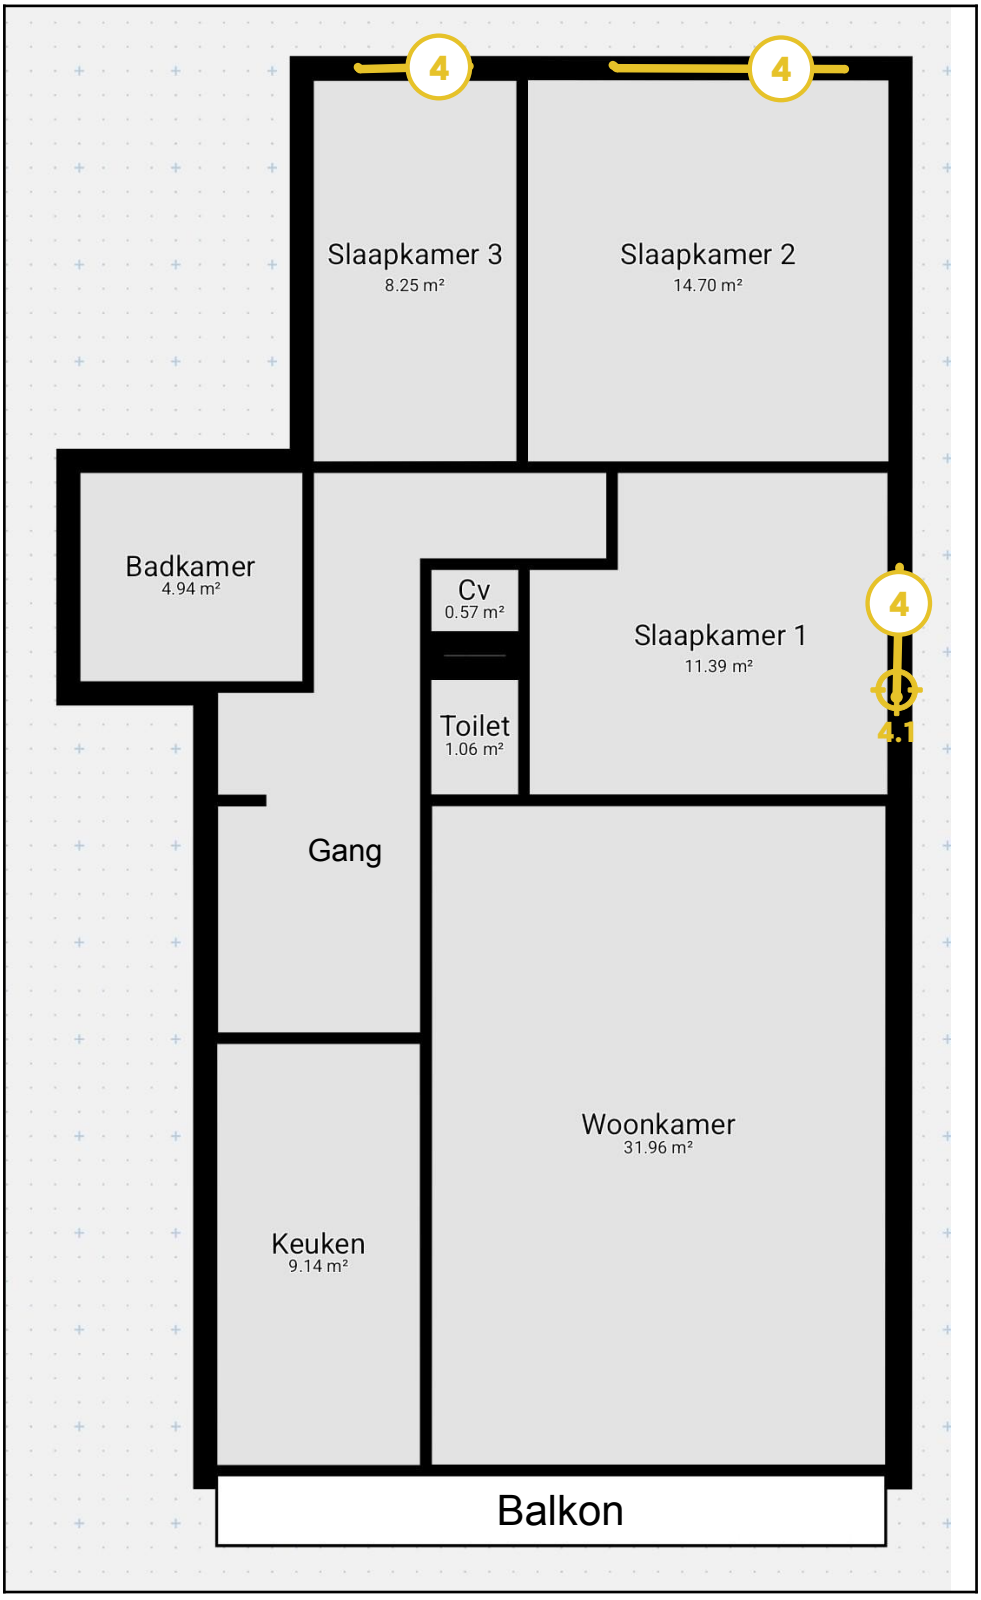
Plan 1.4: Appartement bus 5

4. Mastiek tussen glas en aluminium raamkaders appartement	Asbestmateriaal	Zorgvuldig beheren
4.1 Code: 3.2	Puntmonster	-

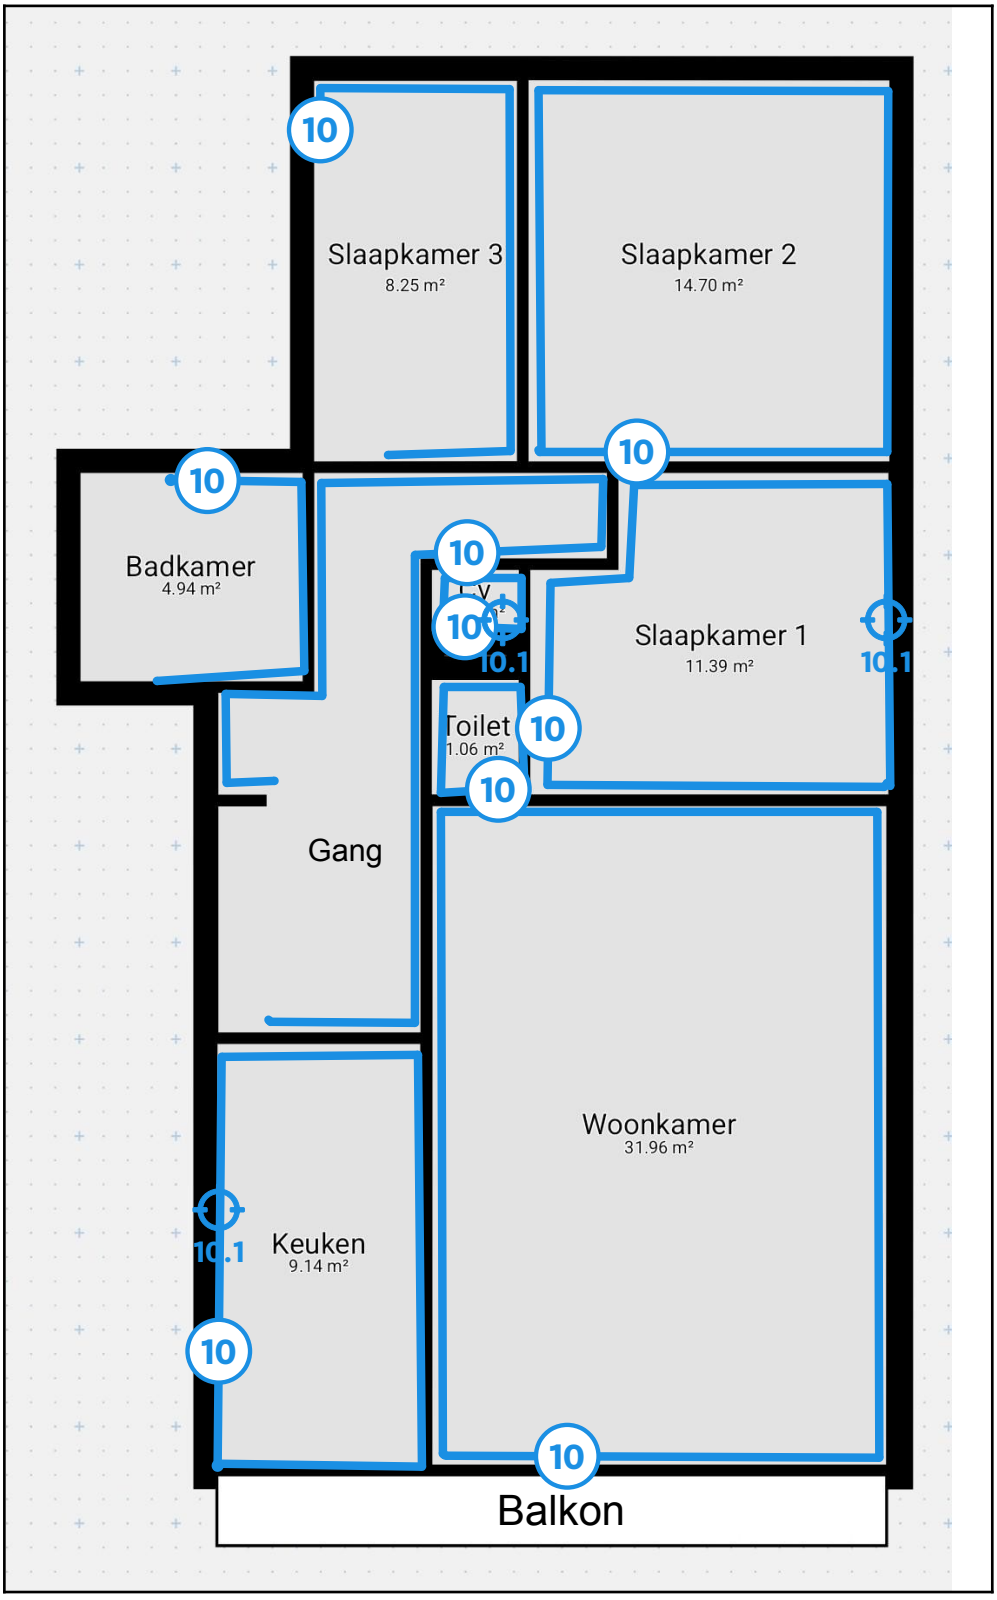
Plan 1.5: Appartement bus 5

10. Pleisterwerk binnenmuren appartement	Geen asbest	-
10.1 Code: 1.1	Mengmonster	-

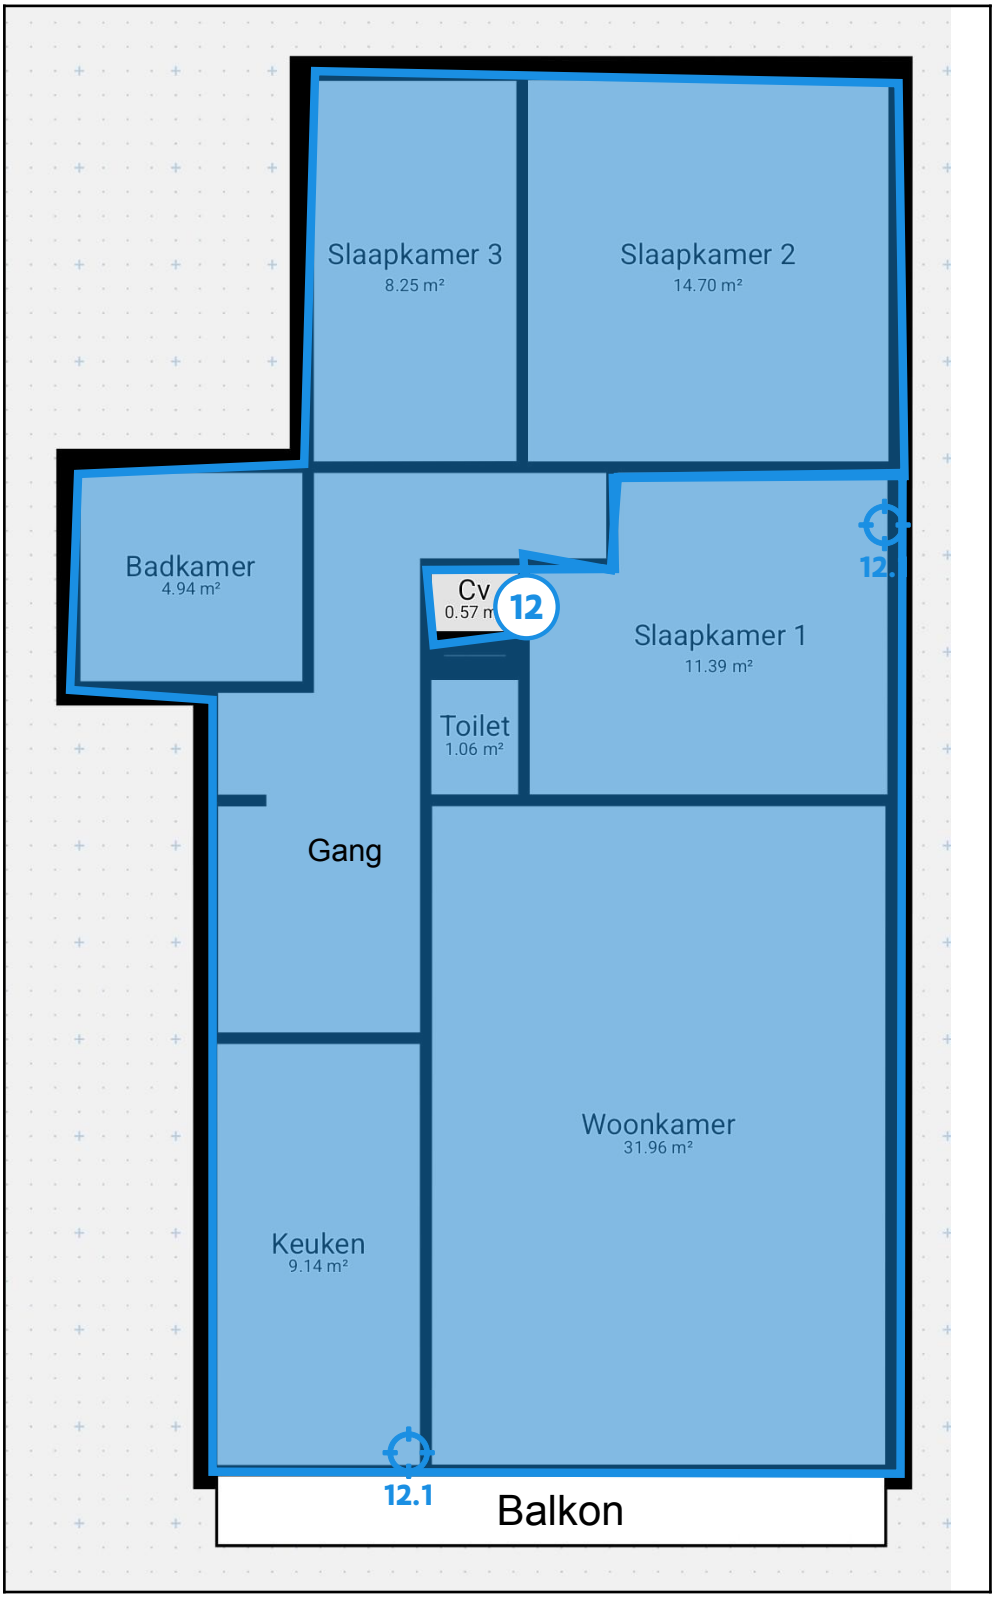
Plan 1.6: Appartement bus 5

12. Pleisterwerk plafonds appartement	Geen asbest	-
12.1 Code: 2.1	Mengmonster	-

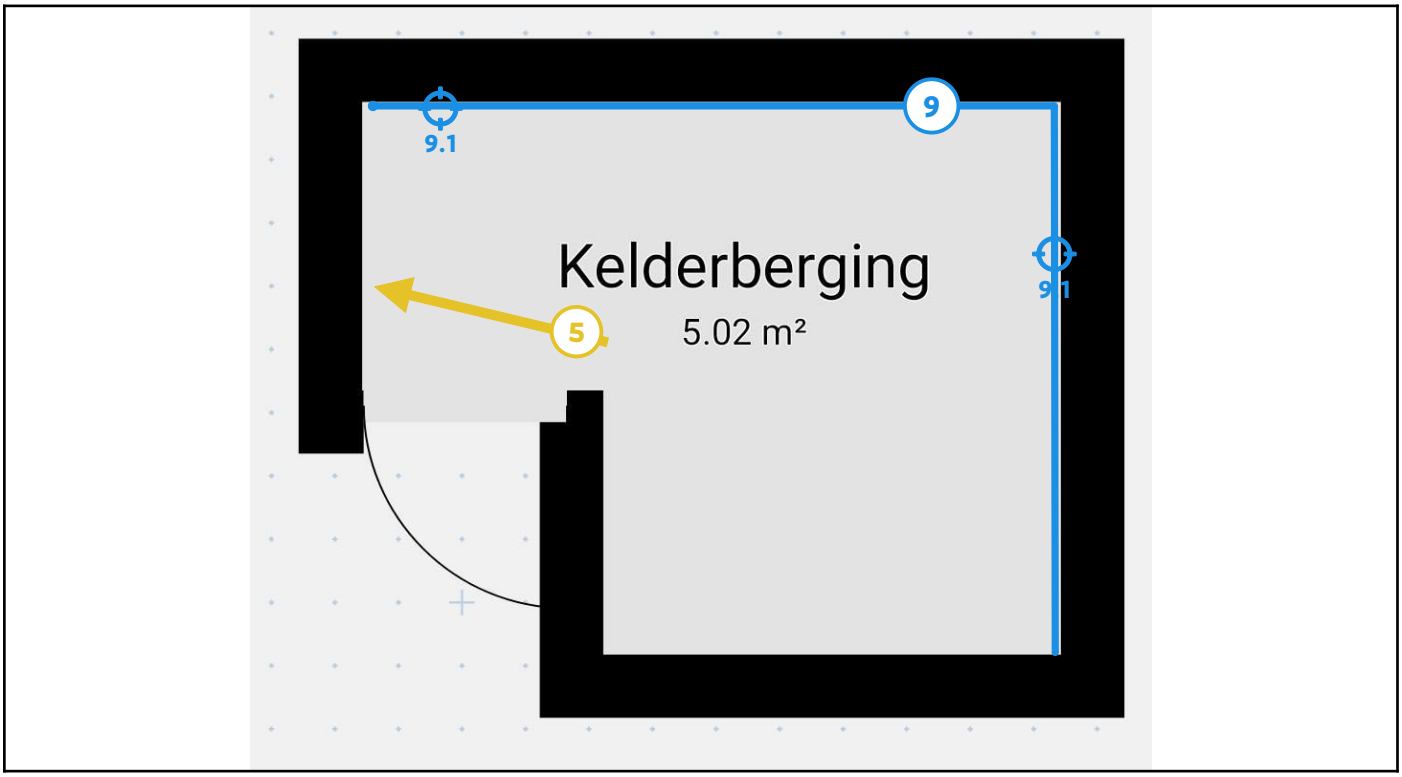
Plan 1.7: Kelderberging

Beschrijving	Type	Actie
5. Bakeliet lichtpunt kelderberging	Asbestmateriaal	Zorgvuldig beheren
9. Cementering binnenwanden kelderberging	Geen asbest	-
9.1 Code: 1.2	Mengmonster	-

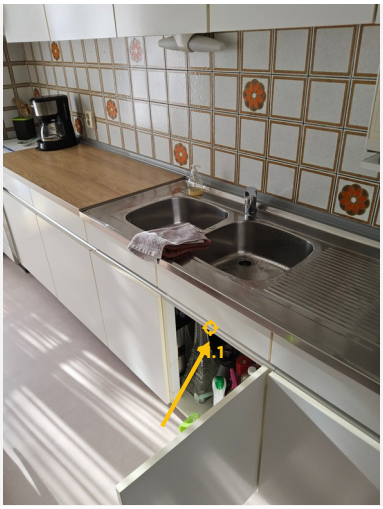
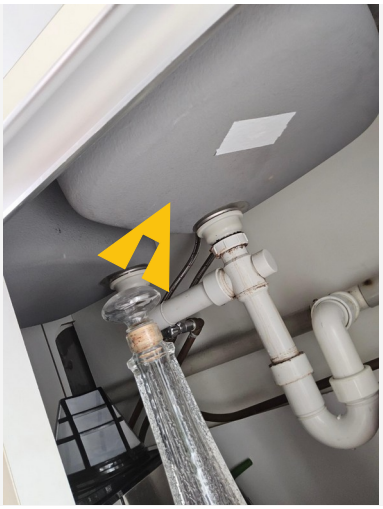
Fiche 11: Smeerlaag/ coating onderzijde gootsteen keuken

Geen asbest

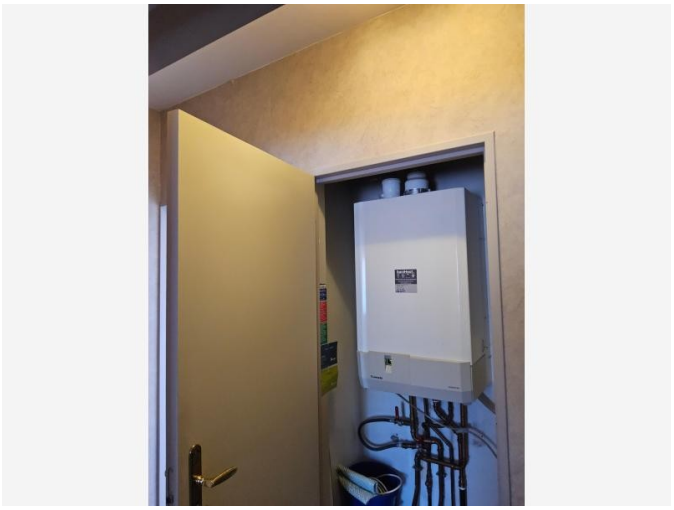
Beschrijving	Notitie	Terug te vinden op plannen
Fiche 13: Rookgaskanaal stookketel	Vervaardigd uit RVS. De afdekplaat is verlijmd waardoor geen inspectie van het achterliggende rookgaskanaal mogelijk is binnen de bepalingen van het niet-destructief onderzoek.	-
Fiche 14: Stookketel en toebehoren	Junkers Eurostar geplaatst in 2006.	-
Fiche 15: Afdichtingsmateriaal rond garagepoort	-	-
Fiche 16: Afdichtingsmateriaal in/rond buitenschrijnwerk voorgevel appartement	Soepele silicone en rubber.	Plan 1.2: Appartement bus 5
