Asbestinventarisattest

Rodekruislaan 5/35, 2600 Antwerpen

Attestnummer : **20261116-000396.000**
Uitgegeven op : **16.11.2026**
Geldig tot : **16.11.2036**

Niet-asbestveilig

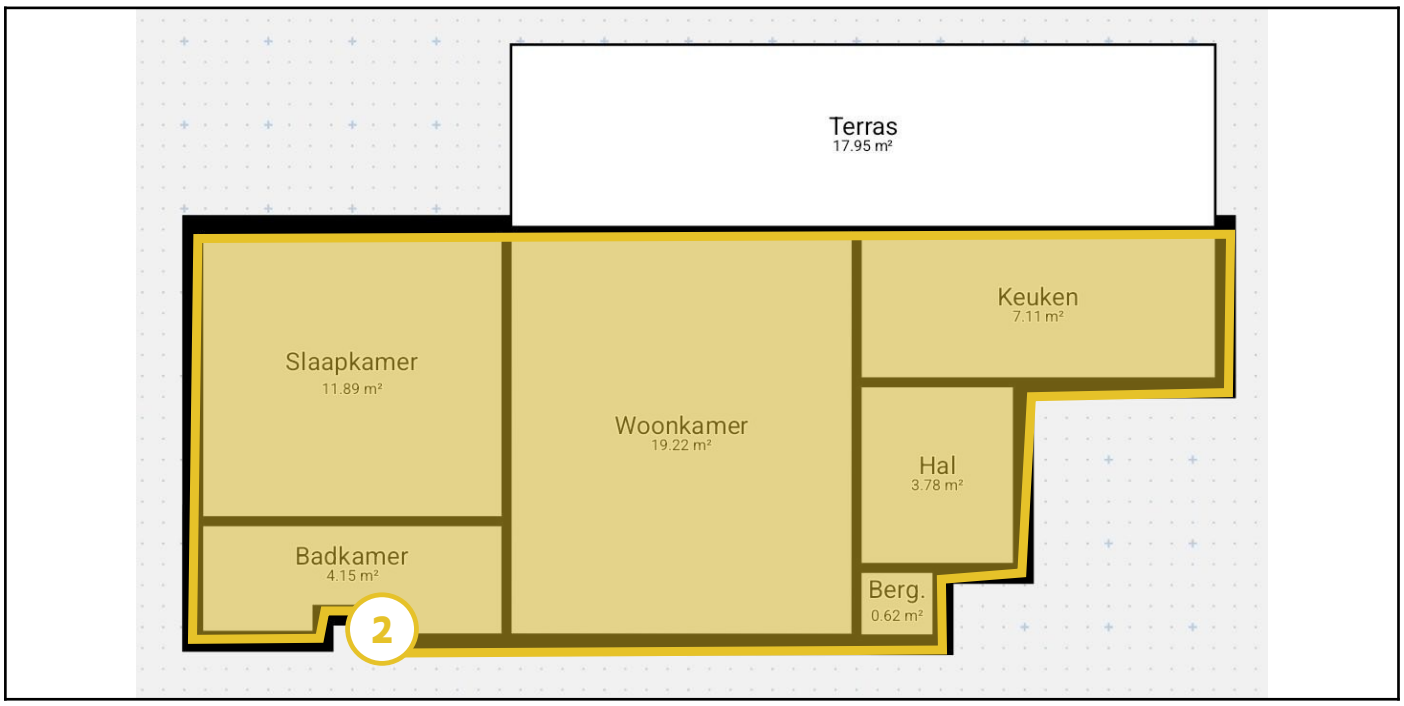
Plan 1.1: Appartement bus 35

Beschrijving	Type	Actie
2. Bakeliet oude elektrische installaties appartement	Asbestmateriaal	Zorgvuldig beheren

Eindbeoordeling materiaalrisico	Laag materiaalrisico en/of verlaagde kans op vezelvrijgave

- Zorg voor een veilig beheer. Vermijd het beschadigen van het asbestmateriaal. Controleer de toestand jaarlijks op wijzigingen.
- Voer bijkomende staalname(s) uit.

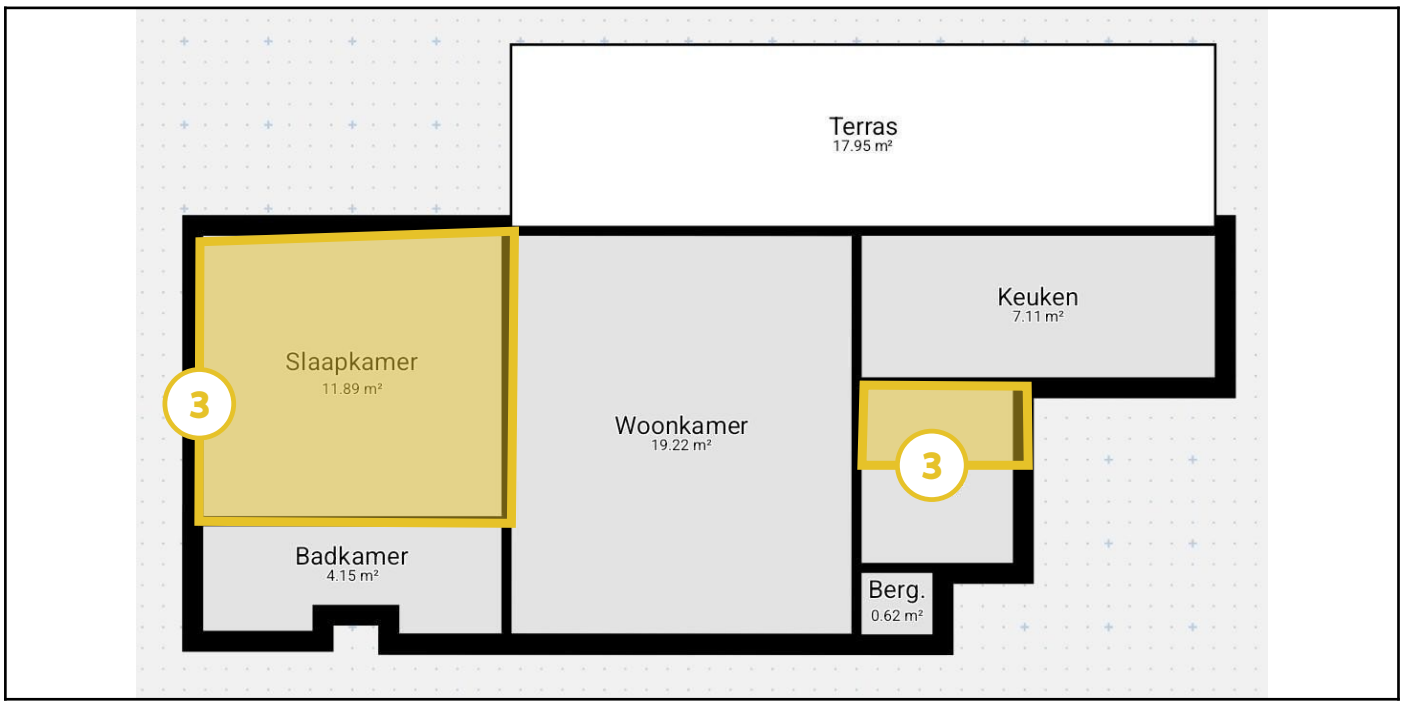
Plan 1.2: Appartement bus 35

Beschrijving	Type	Actie
3. Vinyltegels slaapkamervloer en vestiarekast	Asbestmateriaal	Zorgvuldig beheren

Eindbeoordeling materiaalrisico	Zeer laag materiaalrisico en/of zeer lage kans op vezelvrijgave

- Zorg voor een veilig beheer. Vermijd het beschadigen van het asbestmateriaal. Controleer de toestand jaarlijks op wijzigingen.

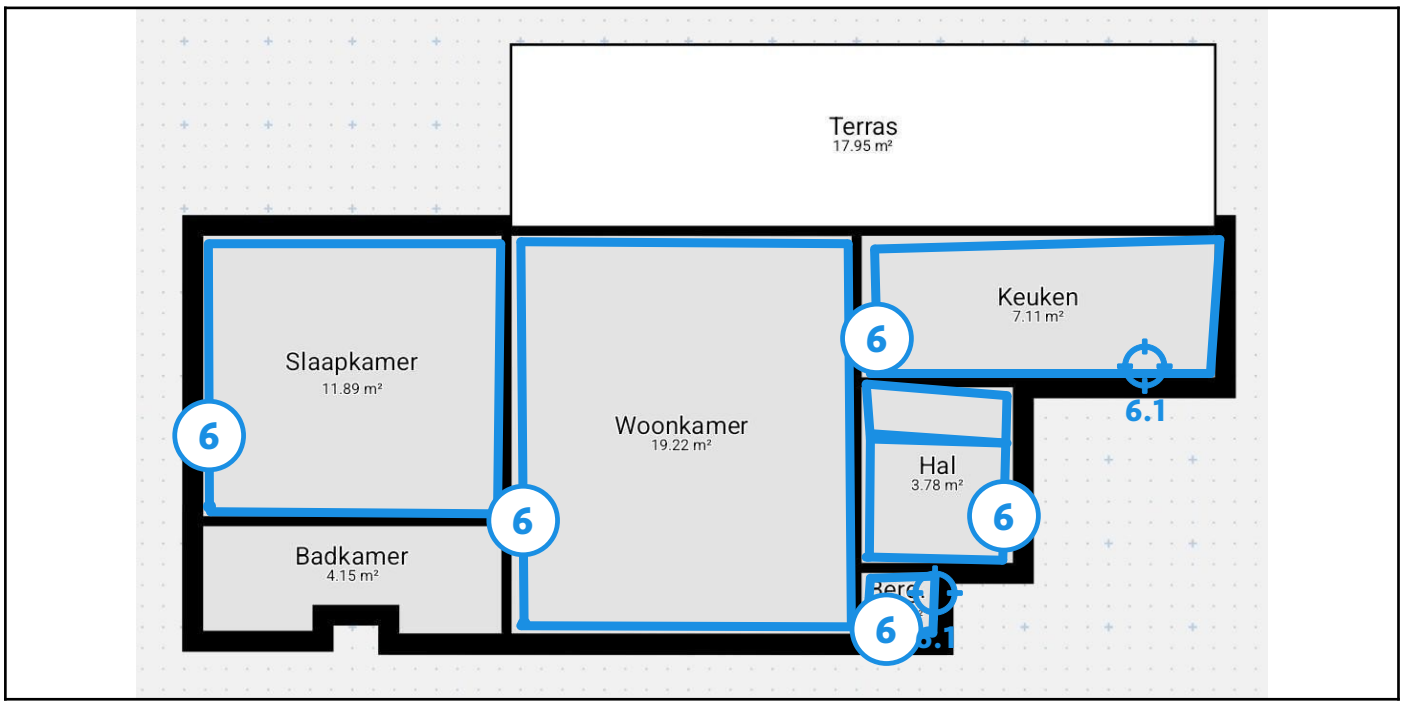
Plan 1.3: Appartement bus 35

Beschrijving	Type	Actie
6. Pleisterwerk binnenmuren appartement	Geen asbest	-
6.1 Code: 1.1	Mengmonster	-

#	Type	Referentie	Resultaat
6.1	Mengmonster	1.1	Geen asbest

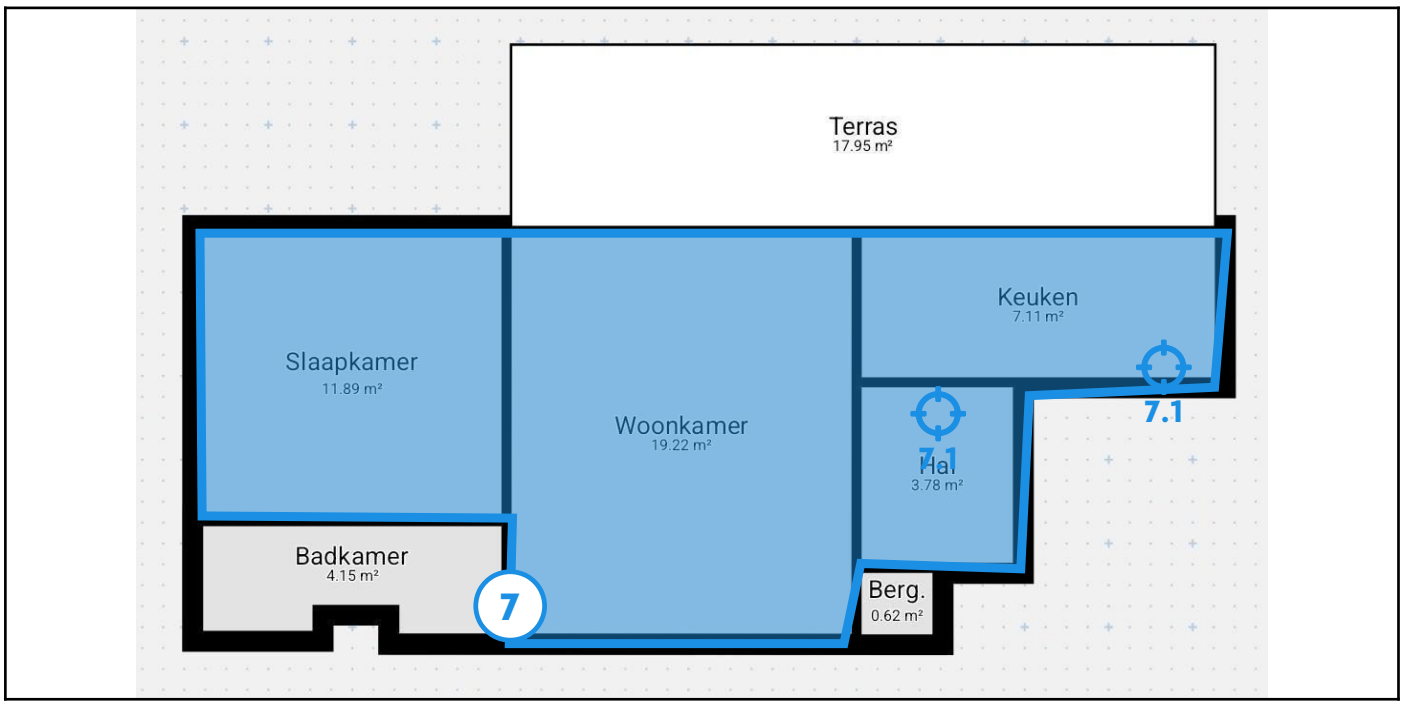
Plan 1.4: Appartement bus 35

Beschrijving	Type	Actie
7. Pleisterwerk plafonds appartement	Geen asbest	-
7.1 Code: 2.1	Mengmonster	-

#	Type	Referentie	Resultaat
7.1	Mengmonster	2.1	Geen asbest

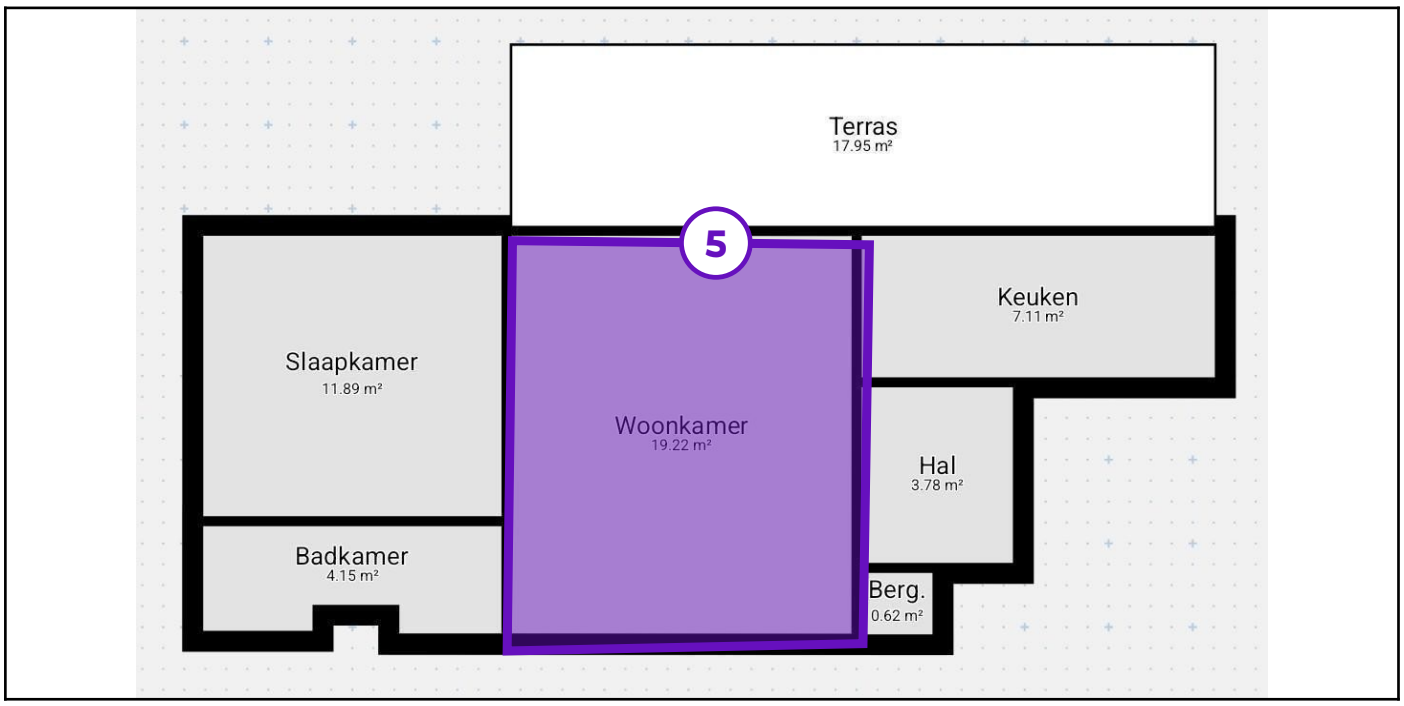
Plan 1.5: Appartement bus 35

Beschrijving	Type	Actie
5. Woonkamervloer	Advies	-

Soepel, niet-asbestverdacht vloerzeil met daaronder een houten vloer. Niet asbestverdacht.

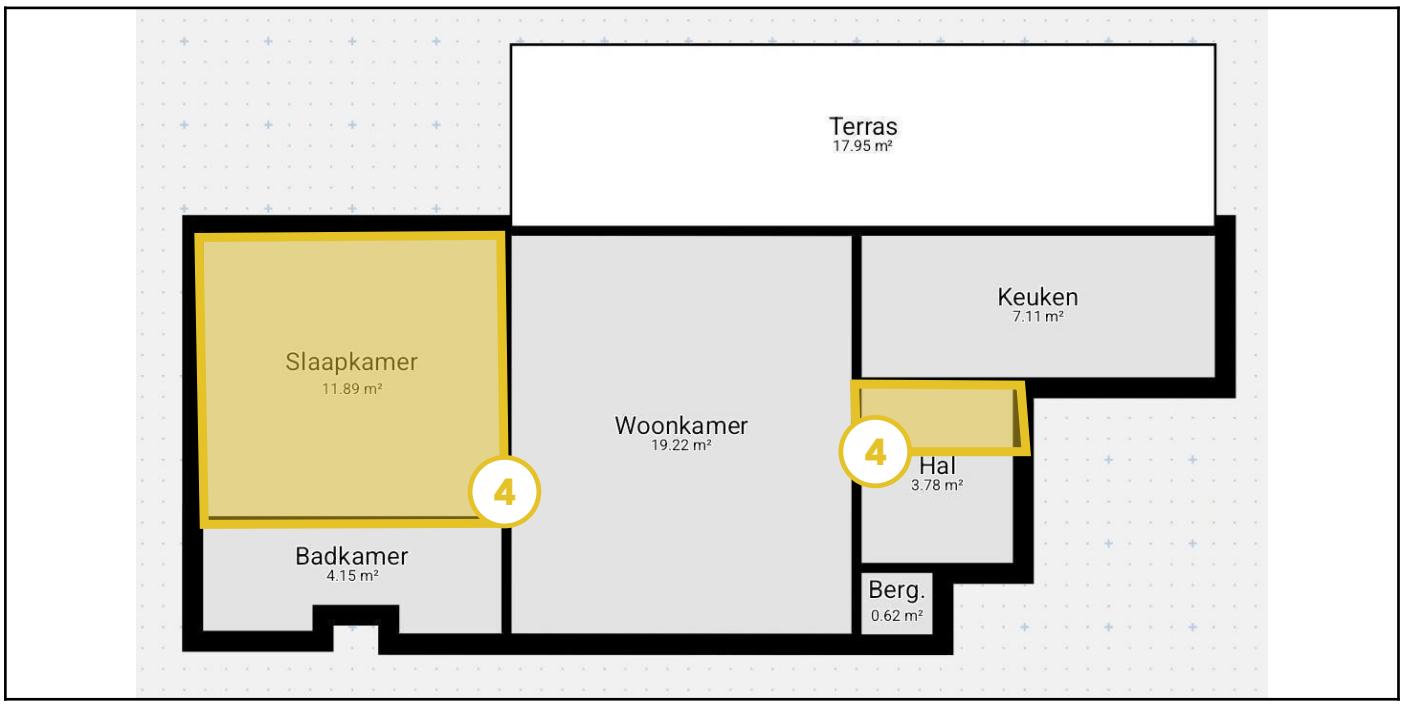
Plan 1.6: Appartement bus 35

Beschrijving	Type	Actie
4. Zwarte lijmlaag onder vinyltegels slaapkamervloer en vestiarekast	Asbestmateriaal	Zorgvuldig beheren

Eindbeoordeling materiaalrisico	Zeer laag materiaalrisico en/of zeer lage kans op vezelvrijgave

- Zorg voor een veilig beheer. Vermijd het beschadigen van het asbestmateriaal. Controleer de toestand jaarlijks op wijzigingen.

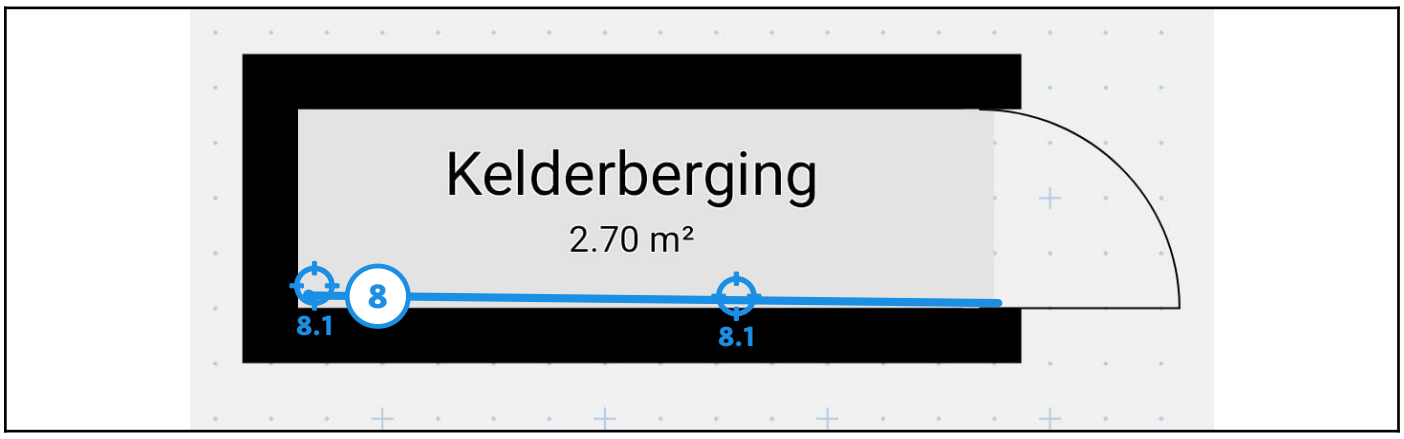
Plan 1.7: Kelderberging 52

Beschrijving	Type	Actie
8. Cementering binnenmuur kelderberging	Geen asbest	-
8.1 Code: 1.2	Mengmonster	-

#	Type	Referentie	Resultaat
8.1	Mengmonster	1.2	Geen asbest

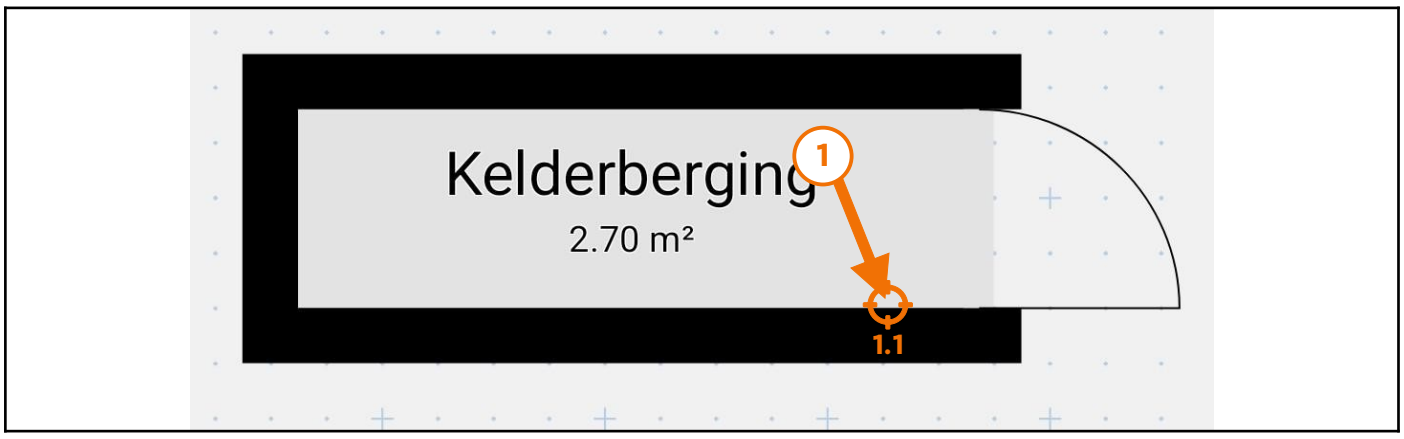
Plan 1.8: Kelderberging 52

Beschrijving	Type	Actie
1. Doorvoerleiding kelderberging	Asbestmateriaal	Maatregelen nemen
1.1 Code: 3.1	Puntmonster	-

Eindbeoordeling materiaalrisico	Verhoogd materiaalrisico en/of verhoogde kans op vezelvrijgave

#	Type	Referentie	Resultaat
1.1	Puntmonster	3.1	Chrysotiel, Crocidoliet

- Scherm in afwachting van verwijdering het asbestmateriaal af van luchtstromingen en verstoring: bijvoorbeeld door het te verpakken, te fixeren, af te dekken, signalisatie - afbakening aan te brengen, ...
- Verwijder dit asbestmateriaal zo snel mogelijk. Volg de toestand goed op.

- Eenvoudige handelingen: enkel door erkend asbestverwijderaar
  Aangezien deze asbesthoudende toepassing beschadigd en/of verweerd is dient deze door een erkend asbestverwijderaar verwijderd te worden. In binnenruimtes mag een doe-het-zelver of werknemer met opleidingsattest eenvoudige handelingen alleen hechtgebonden asbest verwijderen dat niet beschadigd is. Dat betekent dat het materiaal intact is en er geen vrije asbestvezels zichtbaar zijn.

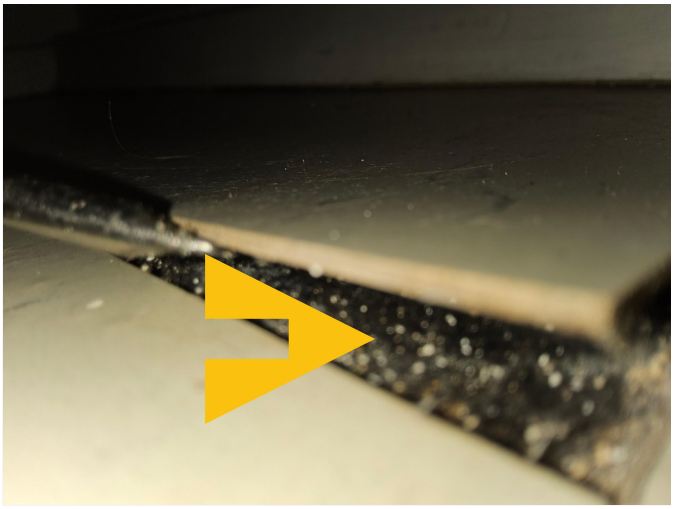
Fiche 4: Zwarte lijmlaag onder vinyltegels slaapkamervloer en vestiarekast
