Asbestinventarisattest

Gustaaf Eylenboschplein 6, 9000 Gent

Attestnummer : **20261001-000145.000**
Uitgegeven op : **01.10.2026**
Geldig tot : **01.10.2036**

Asbestveilig (maar niet asbestvrij)

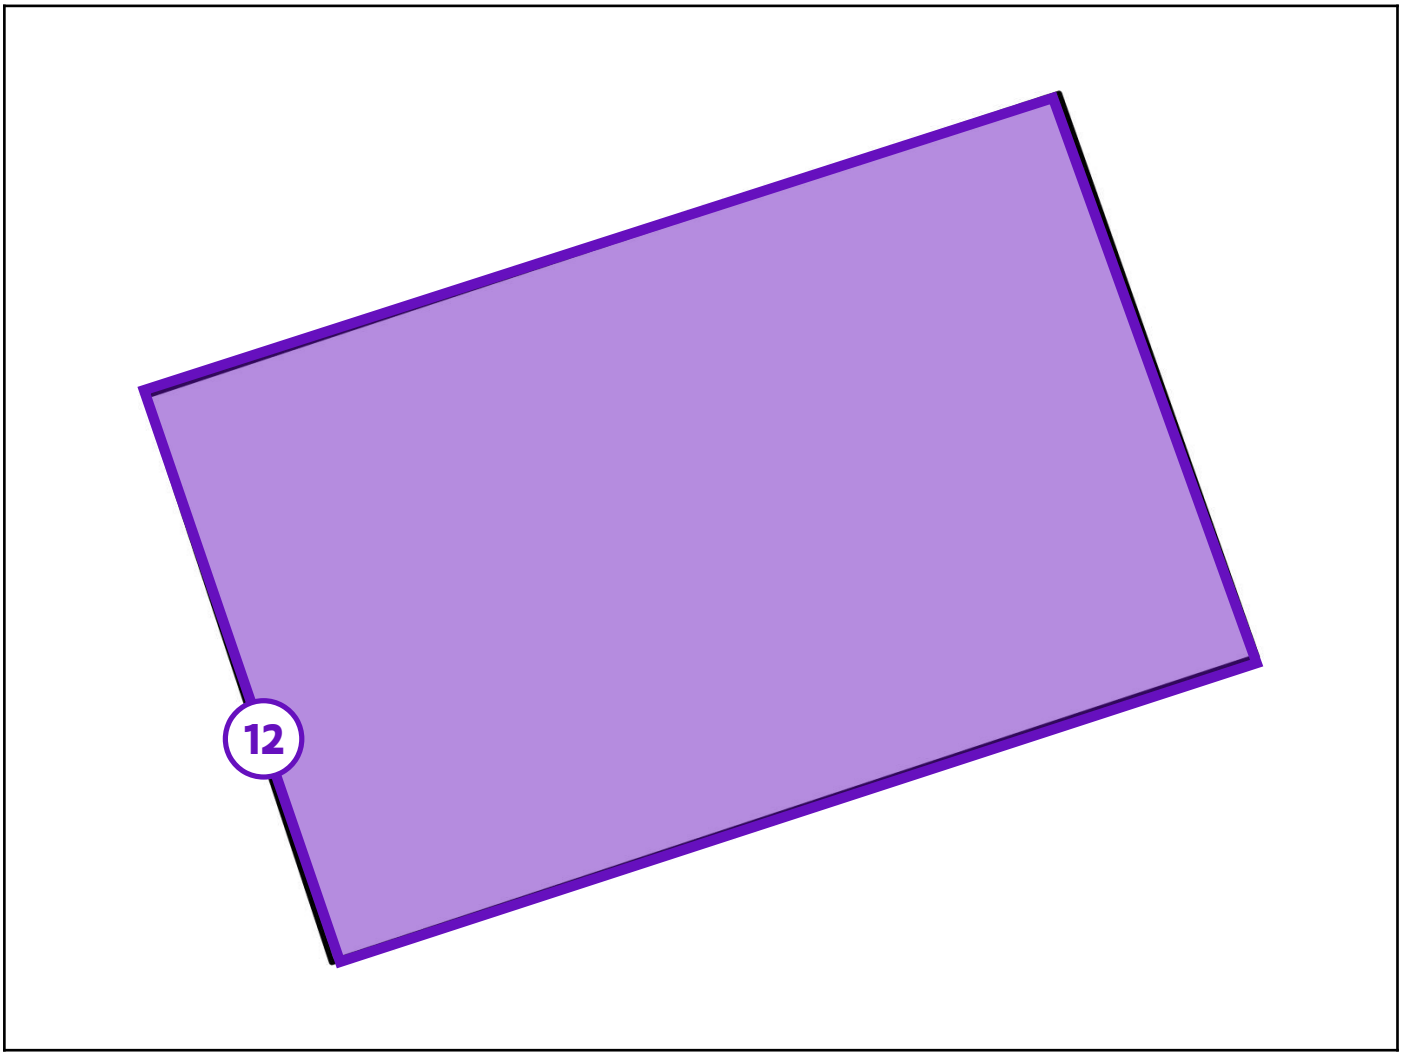
Plan 1.1: Hoofdgebouwdak

Beschrijving	Type	Actie
12. Onderdak niet verdacht	Overige ruimte of materiaal	-

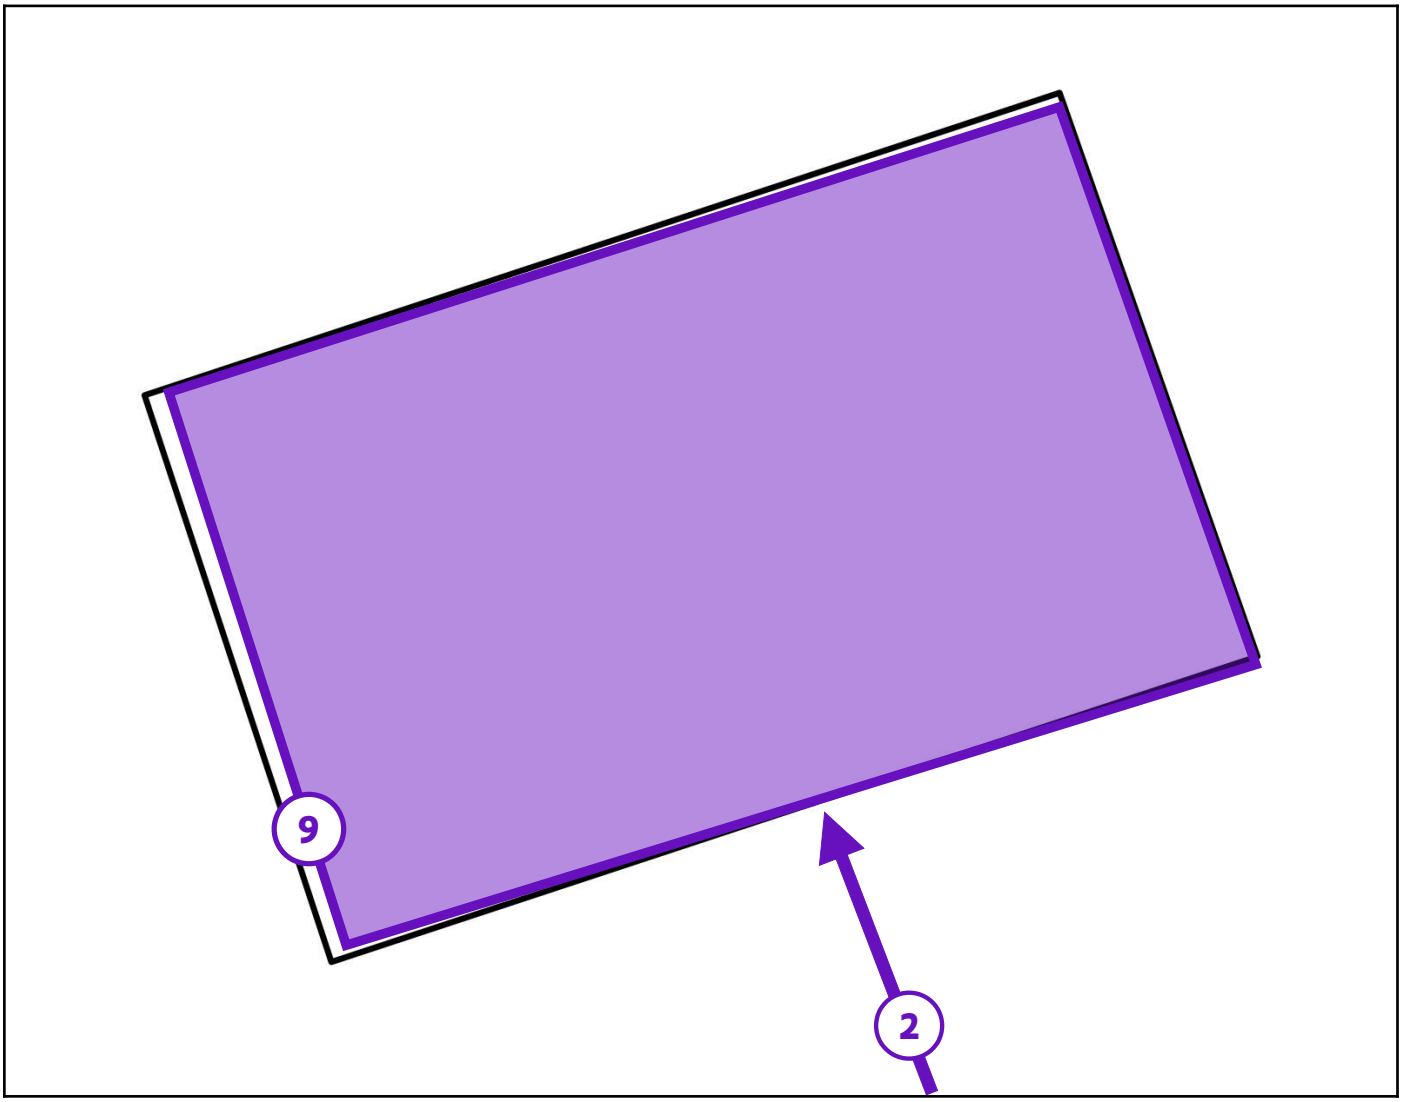
Plan 1.2: Hoofdgebouwdak kopie

Beschrijving	Type	Actie
2. Schouw op het dak (beperkingsfiche)	Beperking	-
9. Dakbedekking niet verdacht.	Overige ruimte of materiaal	-

Reden: Het te onderzoeken materiaal situeert zich hoger dan 3,50 m te rekenen vanaf een veilige ondergrond

Uitleg van de asbestdeskundige: Bij werken (dak of reiniging schouw) kan een stelling geplaatst worden , het is niet duidelijk of er asbestverdachte materialen aanwezig zijn in/rond de schouw.

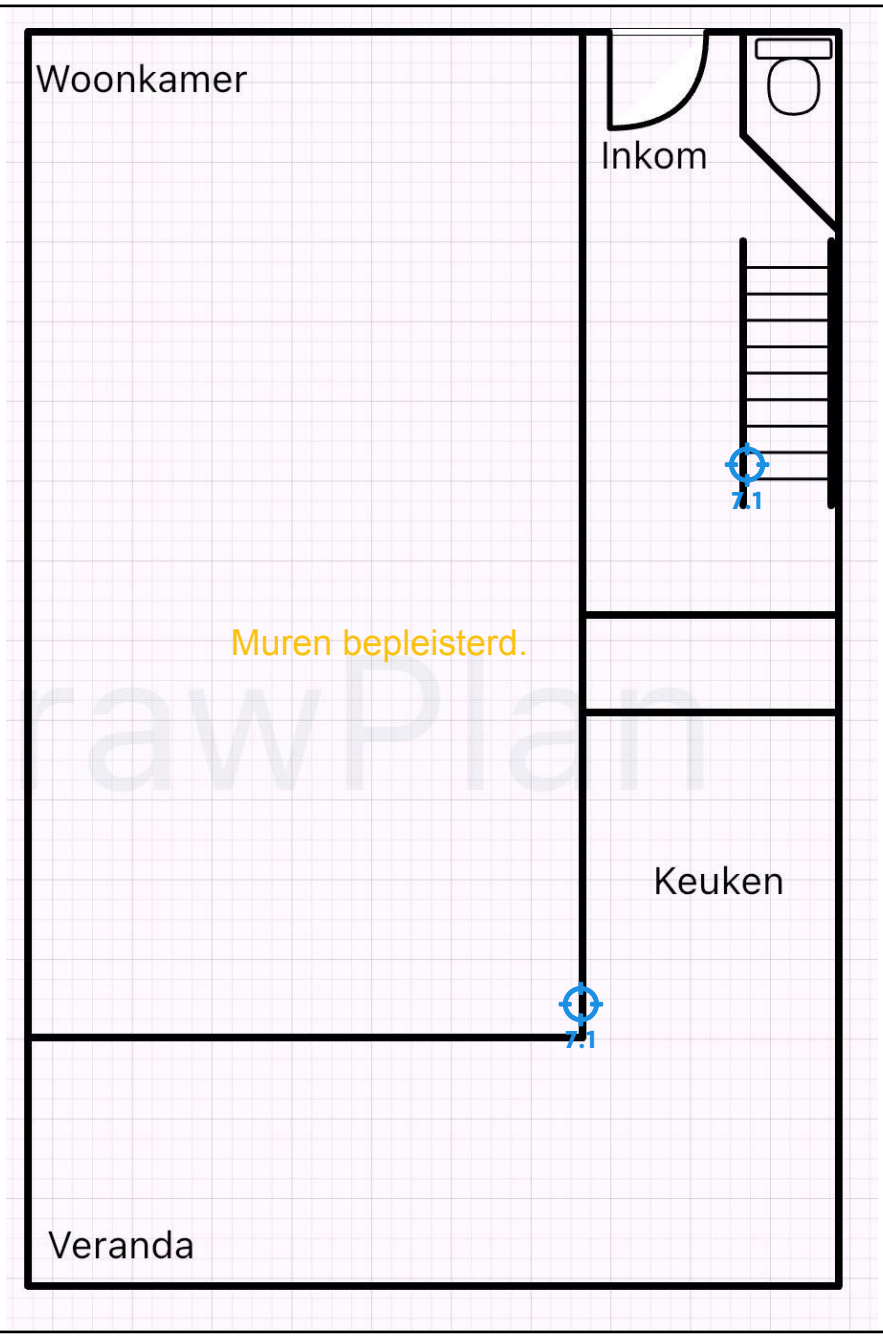
Plan 1.3: Glv

Beschrijving	Type	Actie
7. Muurpleister	Geen asbest	-
7.1 Code: 01	Mengmonster	-

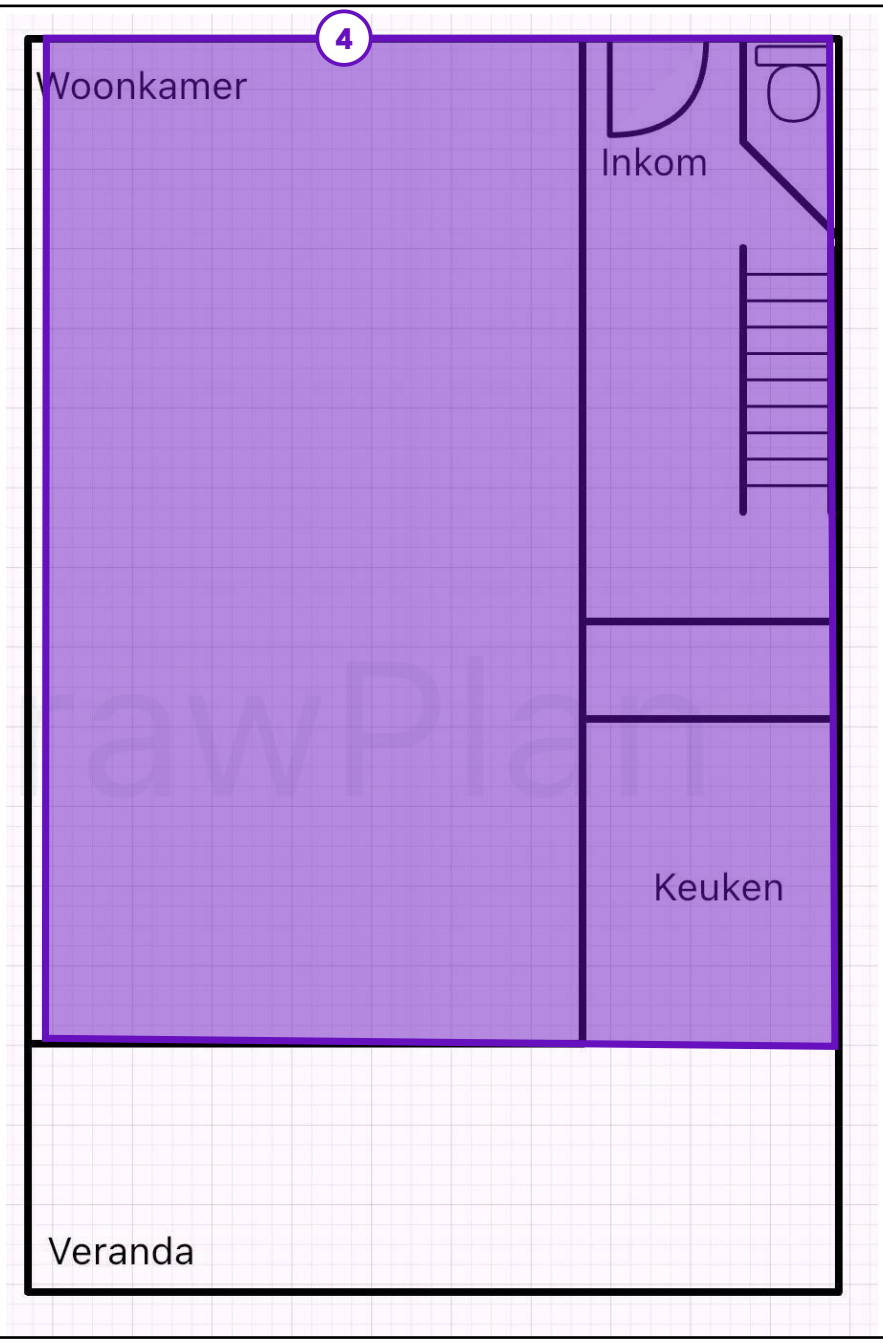
Plan 1.4: Glv

Beschrijving	Type	Actie
4. Valse plafonds	Advies	-

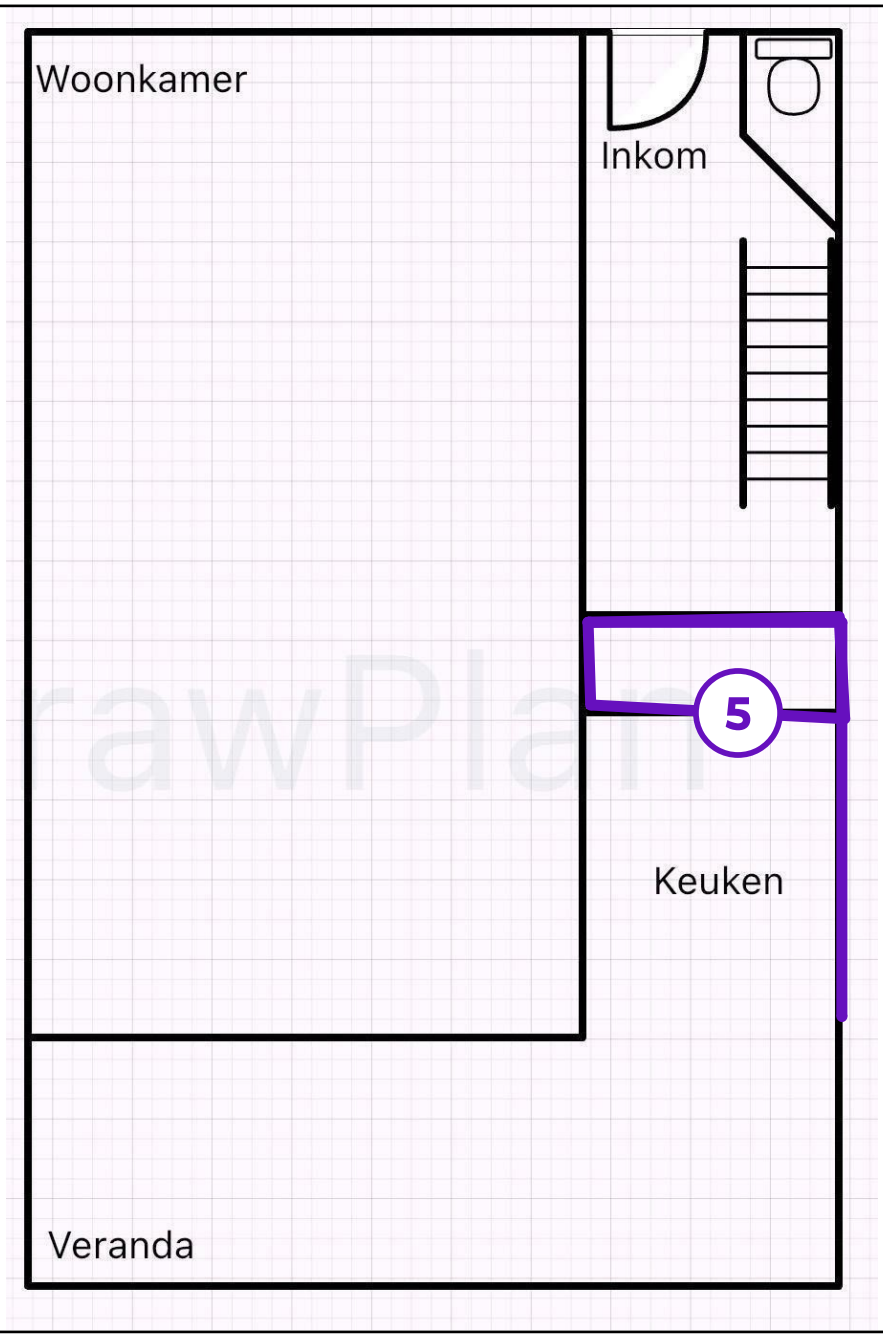
Plan 1.5: Glv

Beschrijving	Type	Actie
5. Tegellijm niet zichtbaar	Advies	-

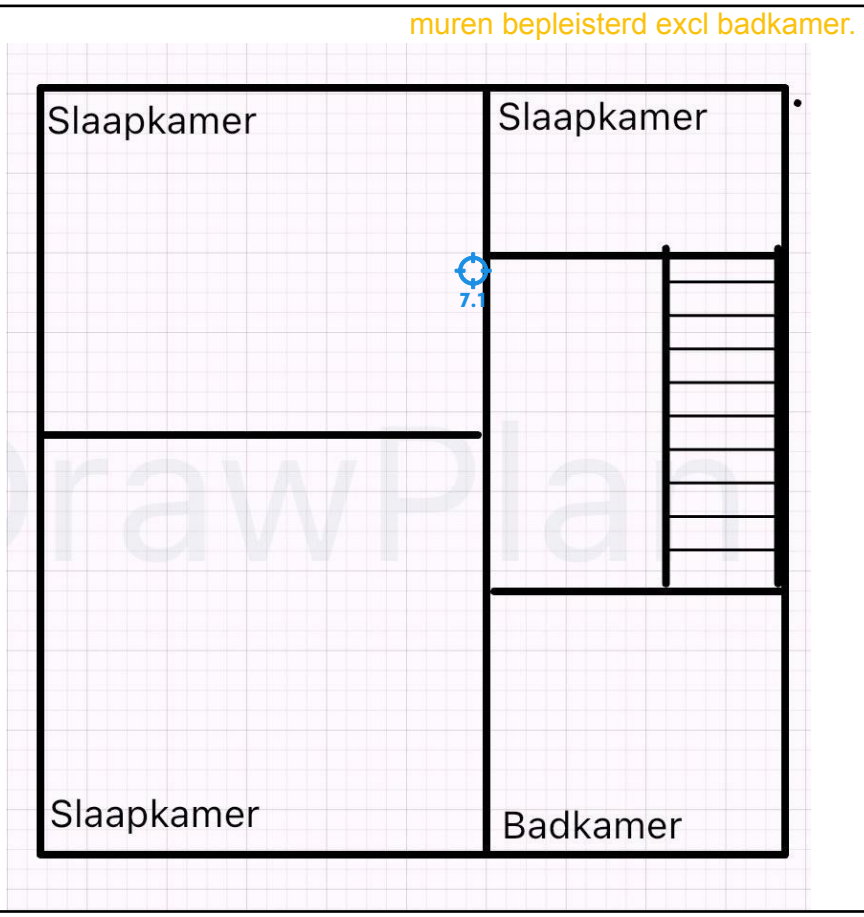
Plan 1.6: Vd1

Beschrijving	Type	Actie
7. Muurpleister	Geen asbest	-
7.1 Code: 01	Mengmonster	-

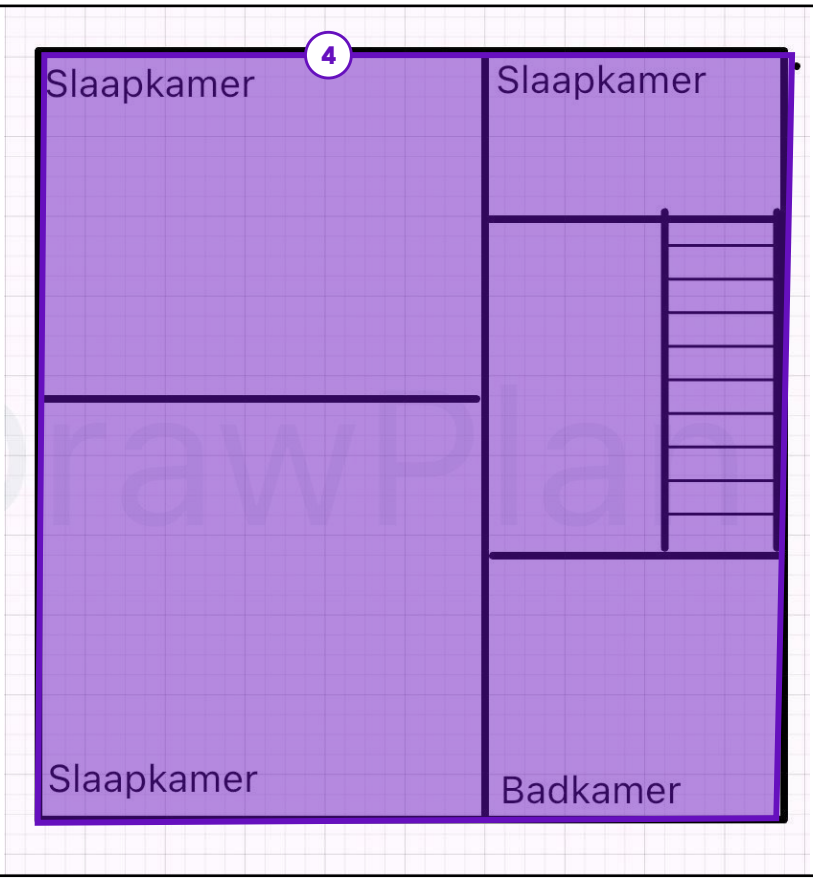
Plan 1.7: Vd1

Beschrijving	Type	Actie
4. Valse plafonds	Advies	-

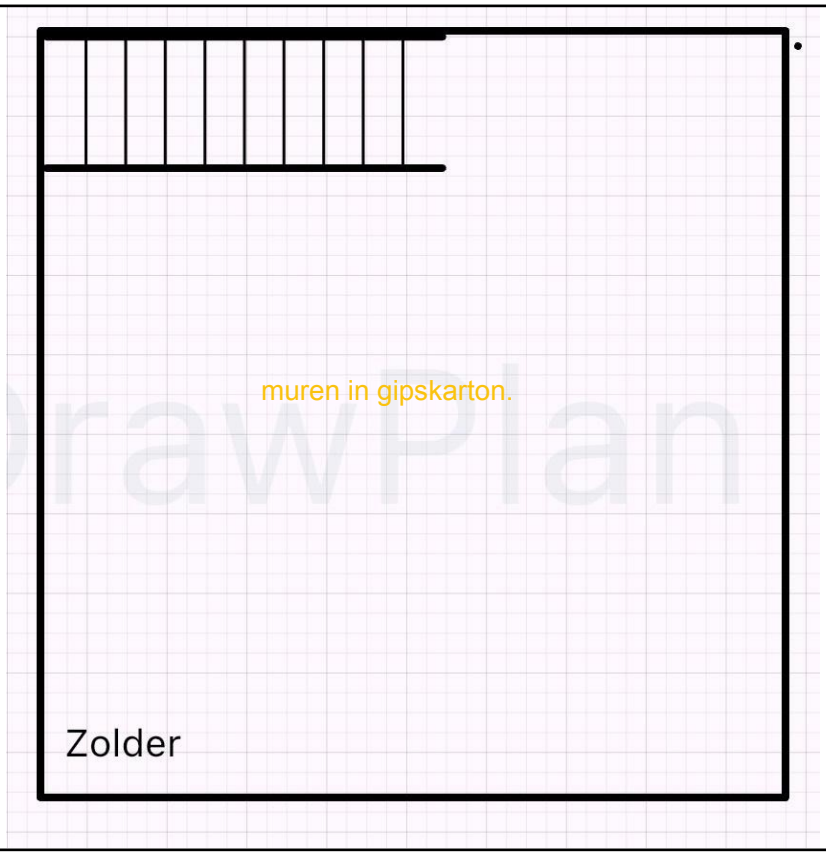
Plan 1.8: Zolder

Beschrijving	Type	Actie
3. Valse wanden	Advies	-

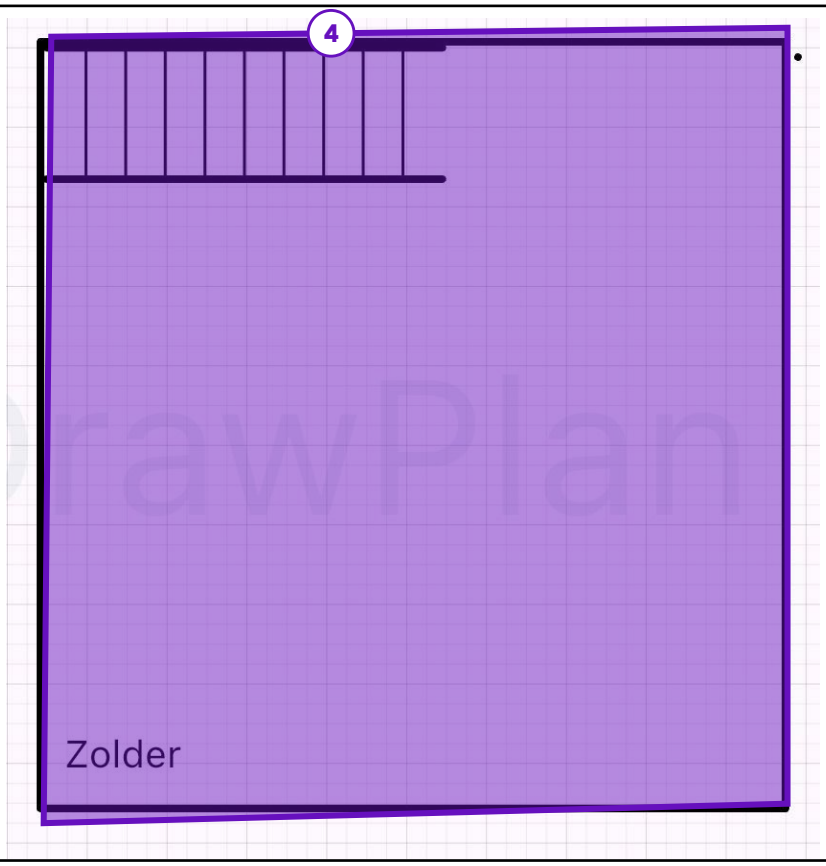
Plan 1.9: Zolder

Beschrijving	Type	Actie
4. Valse plafonds	Advies	-

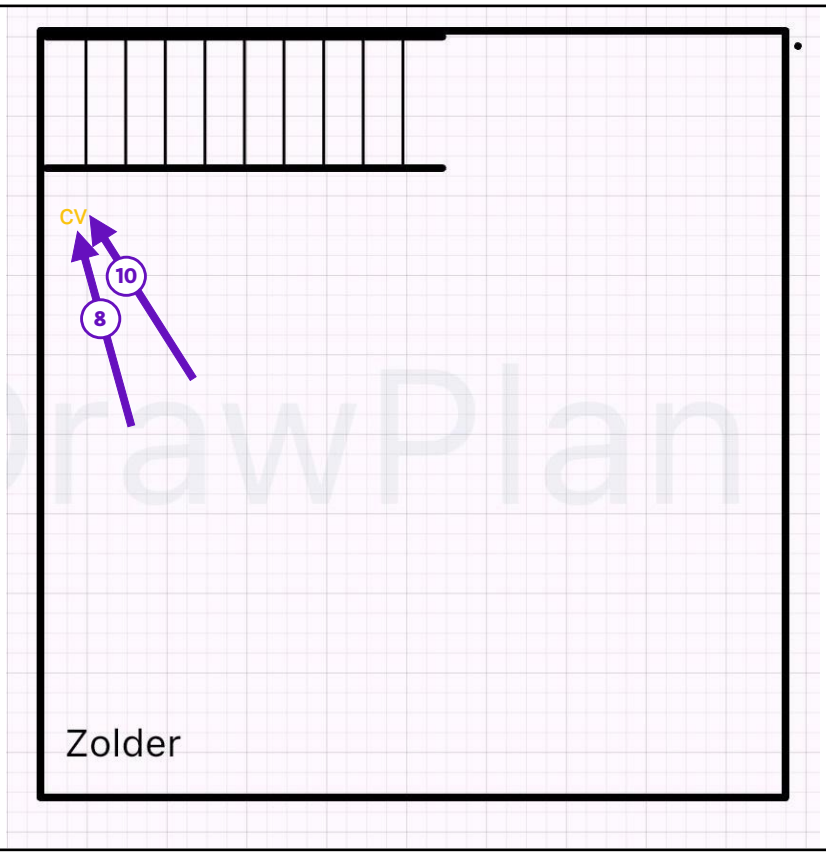
Plan 1.10: Zolder

Beschrijving	Type	Actie
8. CV Ketel niet verdacht	Overige ruimte of materiaal	-
10. Schouwbuis niet verdacht.	Overige ruimte of materiaal	-

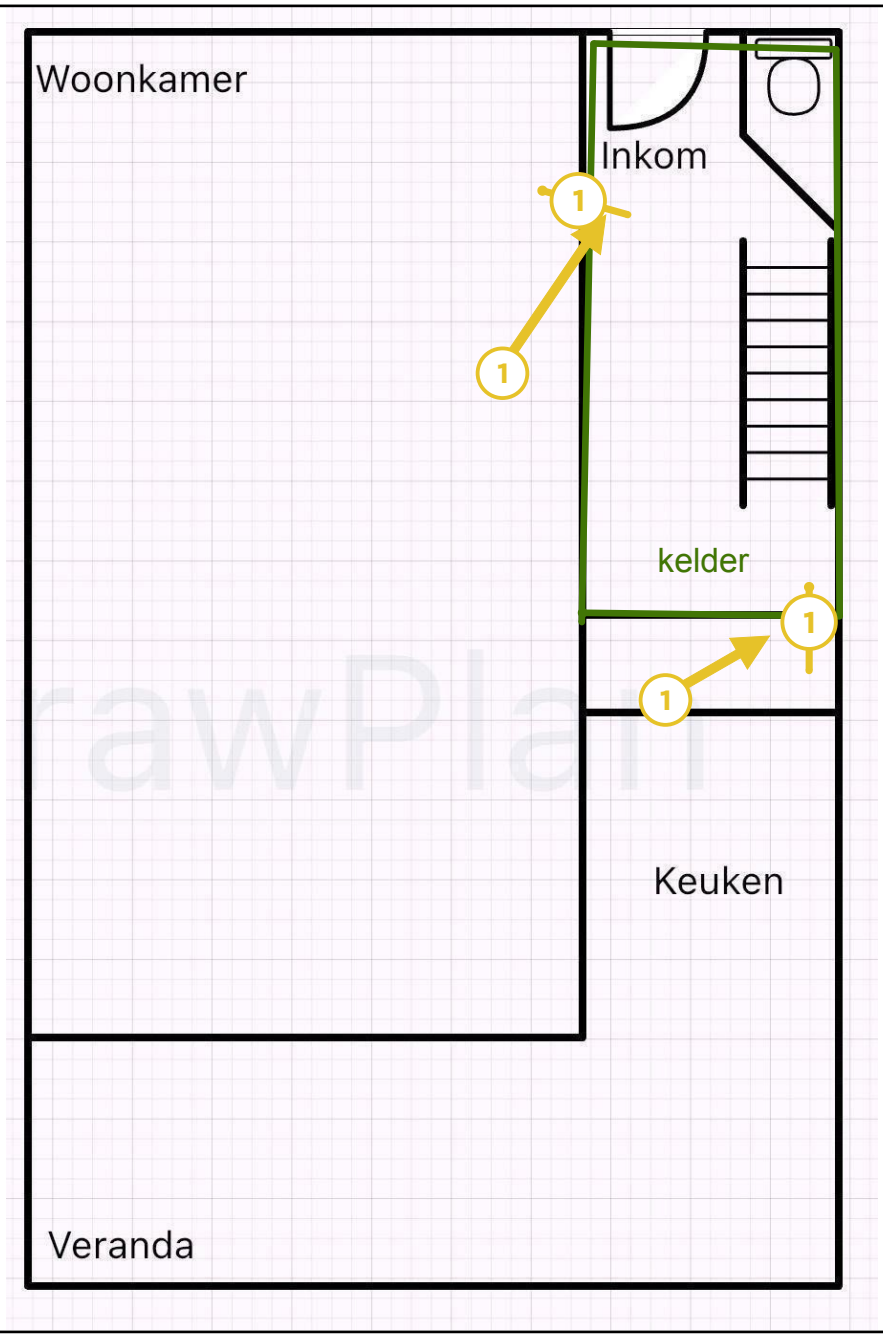
Plan 1.11: Kelder

Beschrijving	Type	Actie
1. AC afvoerbuis (visueel vastgesteld)	Asbestmateriaal	Zorgvuldig beheren

- Zorg voor een veilig beheer. Vermijd het beschadigen van het asbestmateriaal. Controleer de toestand jaarlijks op wijzigingen.
- Voer bijkomende staalname(s) uit.

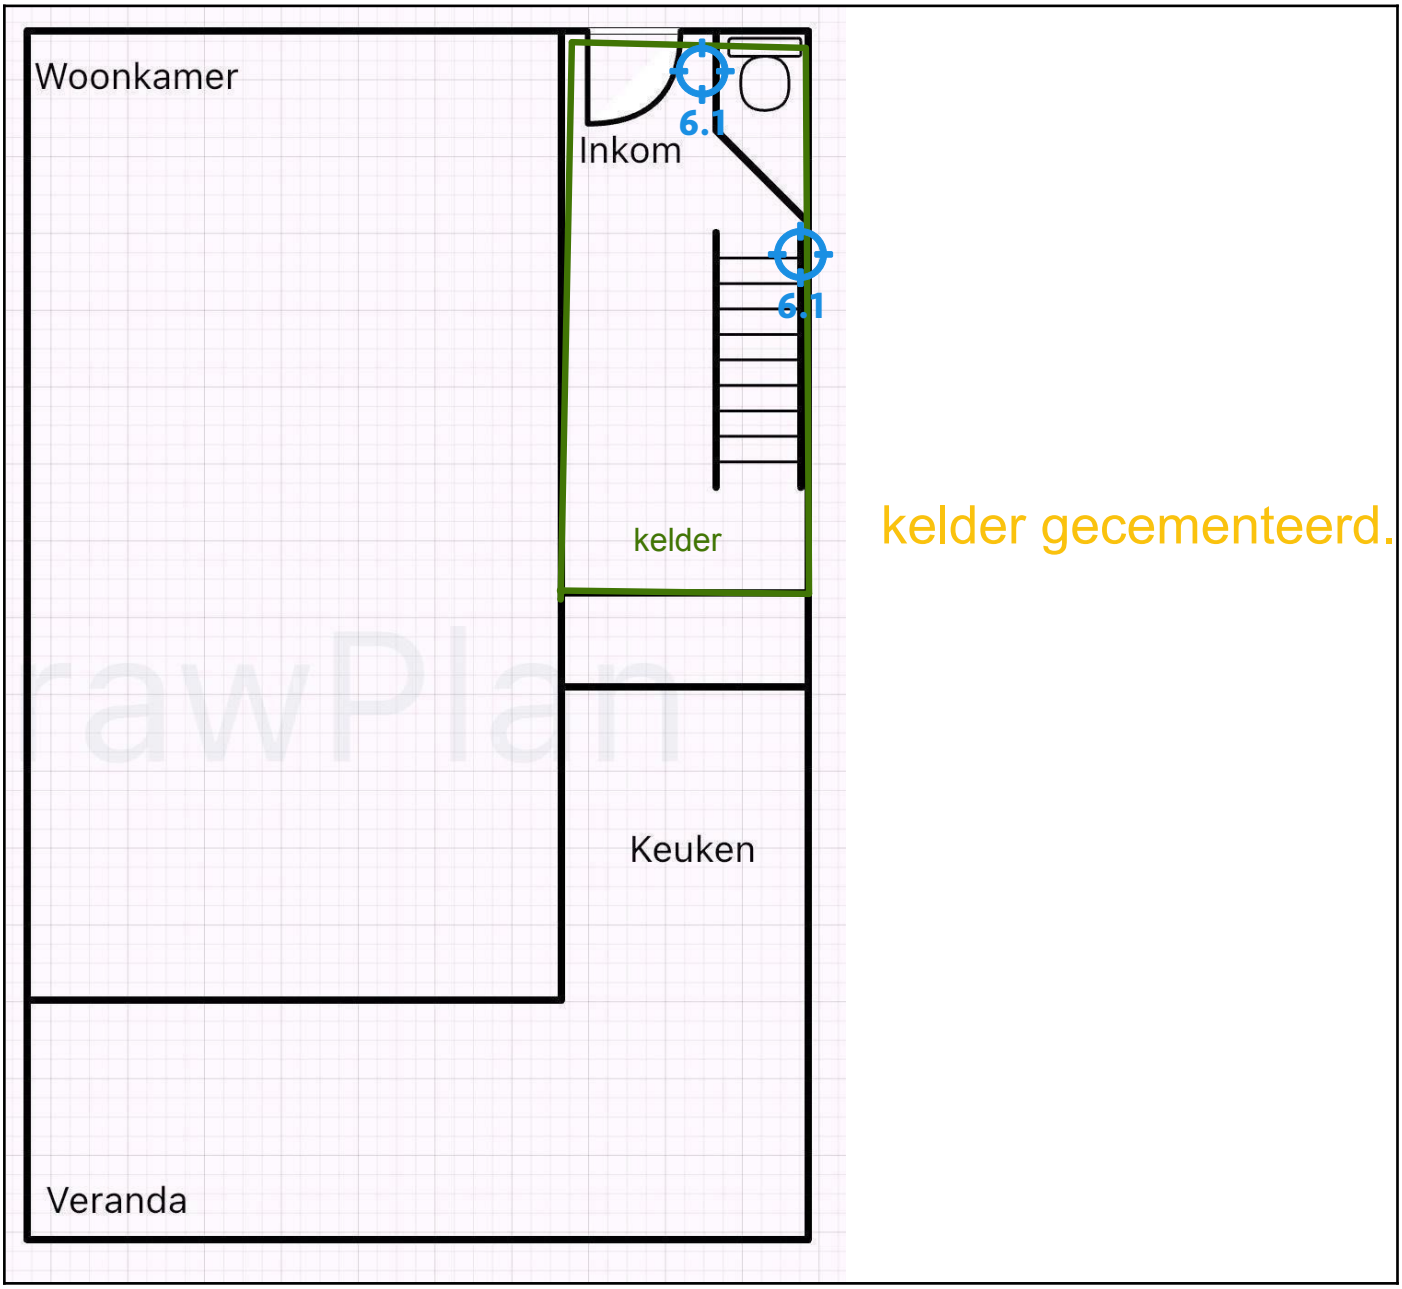
Plan 1.12: Kelder

Beschrijving	Type	Actie
6. Cementering binnentoepassing (met staalname)	Geen asbest	-
6.1 Code: 02	Mengmonster	-

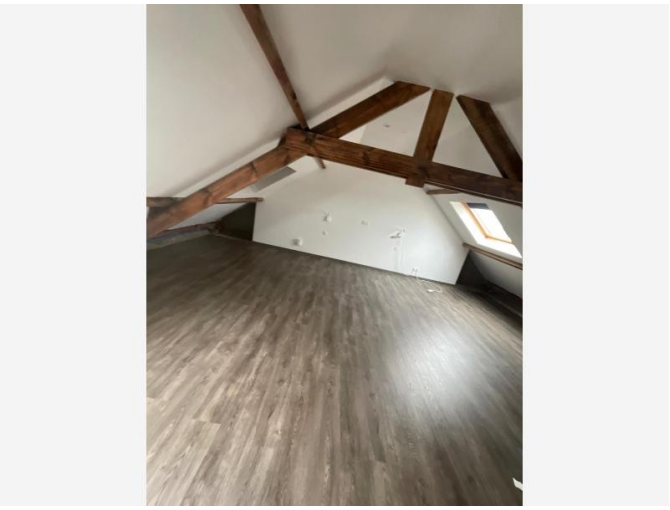
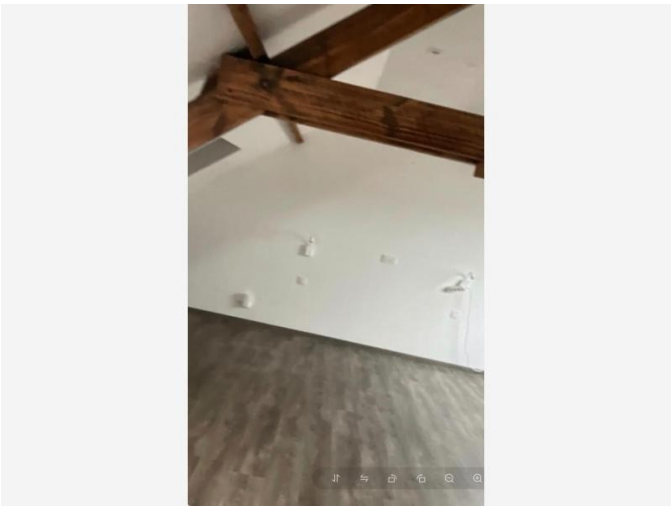
Fiche 3: Valse wanden

binnenwanden zijn afgewerkt met valse wanden. Het is niet duidelijk of er pleisterwerk of asbest toepassingen aanwezig zijn achter/op deze valse wanden, het is aangewezen om bijkomend onderzoek uit te voeren bij werken.

Zonder destructieve handeling is het niet mogelijk om na te gaan of er asbesthoudende materialen aanwezig zijn achter de wand afwerking. Als bij sloop of renovatie blijkt dat er achter deze wanden nog pleisterwerk of asbest verdachte toepassingen aanwezig zijn, moet dit bemonsterd worden.

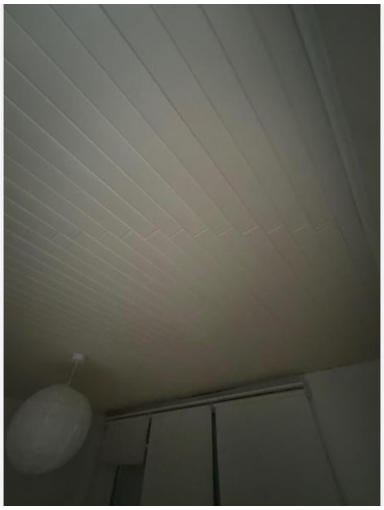
Fiche 4: Valse plafonds

Plafonds zijn afgewerkt met valse plafonds in plaatmateriaal. Het is niet duidelijk of er pleisterwerk of ander verdacht asbestmateriaal aanwezig is achter / op deze valse plafonds, het is aangewezen om bijkomend onderzoek uit te voeren bij werken. Zonder destructieve handeling is het niet mogelijk om na te gaan of er asbesthoudende materialen aanwezig zijn achter de plafond afwerking. Als bij sloop of renovatie blijkt dat er achter deze plafonds nog pleisterwerk of asbest verdachte toepassingen aanwezig zijn, moet dit bemonsterd worden.

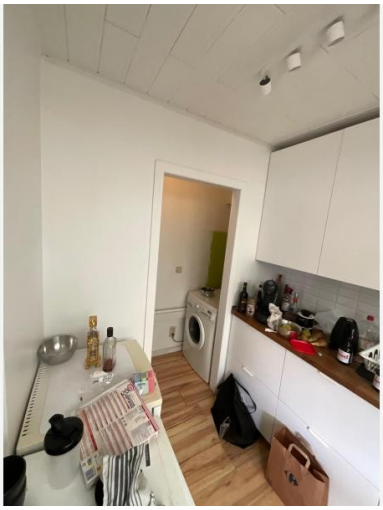
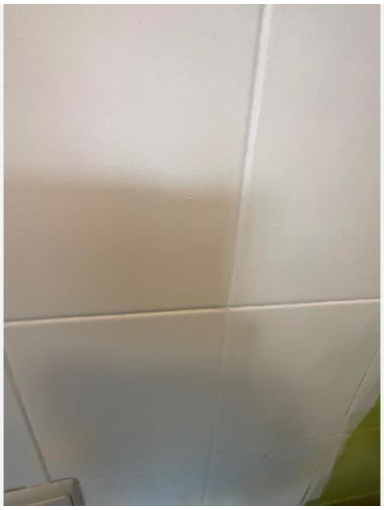
Fiche 5: Tegellijm niet zichtbaar

Informatie over een materiaal dat de asbestdeskundige niet kan waarnemen of vaststellen

In het inspectieprotocol is een monstername van tegellijm verplicht om dit te identificeren als niet-asbesthoudend. Er waren geen facturen ter beschikking die bevestigen dat de tegels na 2001 waren geplaatst. Er waren geen bestaande beschadigingen aan de wandtegels om de lijm voldoende te kunnen inspecteren. Om dit af te toetsen is het aangewezen om bij eventuele renovatiewerken aan de tegels verder onderzoek/staalname te laten uitvoeren ter controle.

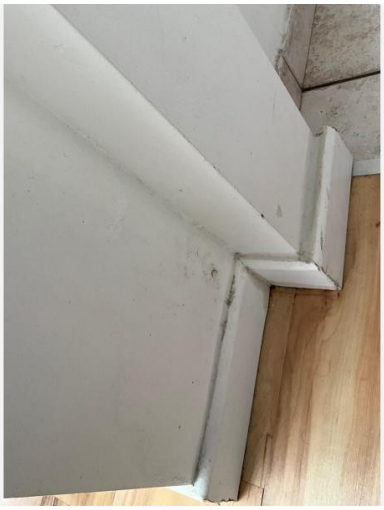
Fiche 7: Muurpleister

Geen asbest

#	Type	Referentie	Resultaat
7.1	Mengmonster	01	Geen asbest

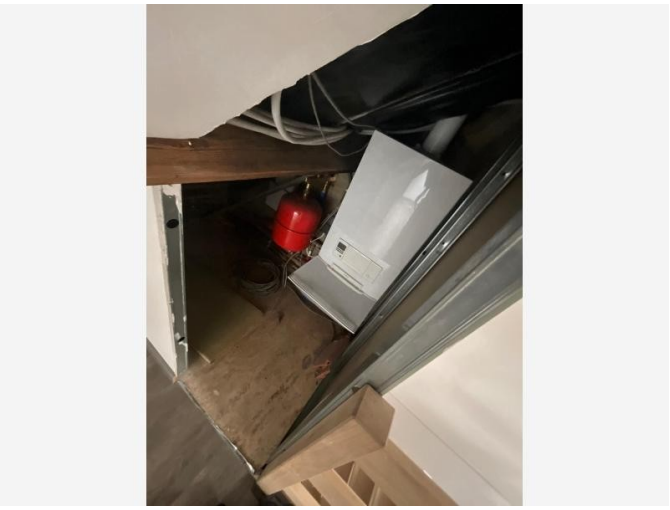
Beschrijving	Notitie	Terug te vinden op plannen
Fiche 8: CV Ketel niet verdacht	De CV ketel werd gecontroleerd(bwj) en is niet asbest verdacht geen risico bouwjaar.	Plan 1.10: Zolder
Fiche 9: Dakbedekking niet verdacht.	De dakbedekking werdt gecontroleerd. deze bestaat uit pannen en bevat geen asbest verdachte materialen.	Plan 1.2: Hoofdgebouwdak kopie Plan 2.2: Bijgebouw plan
Fiche 10: Schouwbuis niet verdacht.	De schouwbuis werdt gecontroleerd. deze bestaat uit ..... en bevat geen asbest verdachte materialen.	Plan 1.10: Zolder
Fiche 11: Kit niet verdacht (visueel vastgesteld)	De gebruikte siliconen kit is niet asbestverdacht	-
Fiche 12: Onderdak niet verdacht	Het dak werd gecontroleerd (via een dakraam, optillen van een dakpan). Er is geen verdacht onderdak vastgesteld. Deze handeling is een steekproef, er is geen garantie dat het volledige dak met éénzelfde materiaal is opgebouwd. Dit kan enkel via destructief onderzoek vastgesteld worden.	Plan 1.1: Hoofdgebouwdak Plan 2.1: Tuinhuis
