Asbestinventarisattest

Antwerpsesteenweg 224/101, 2660 Antwerpen

Attestnummer : **20260809-000048.000**
Uitgegeven op : **09.08.2026**
Geldig tot : **Onbeperkt** (tenzij de toestand wijzigt)

Zone 1: Hoofdgebouw

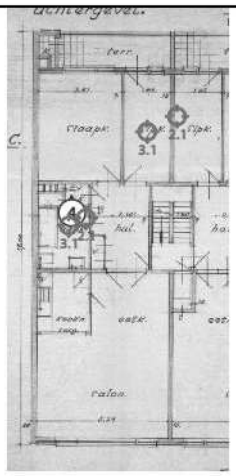
Plan 1.1: Plan

Fiche betreffende onderliggende lagen is geldig over de gehele scope van inspectie
Alle binnenmuren bevatten pleisterwerk.
Alle plafonden bevatten pleisterwerk.
