Asbestinventarisattest

Edenlaan 61, 2610 Antwerpen

Attestnummer : **20261104-000252.001**
Uitgegeven op : **04.11.2026**
Geldig tot : **Onbeperkt** (tenzij de toestand wijzigt)

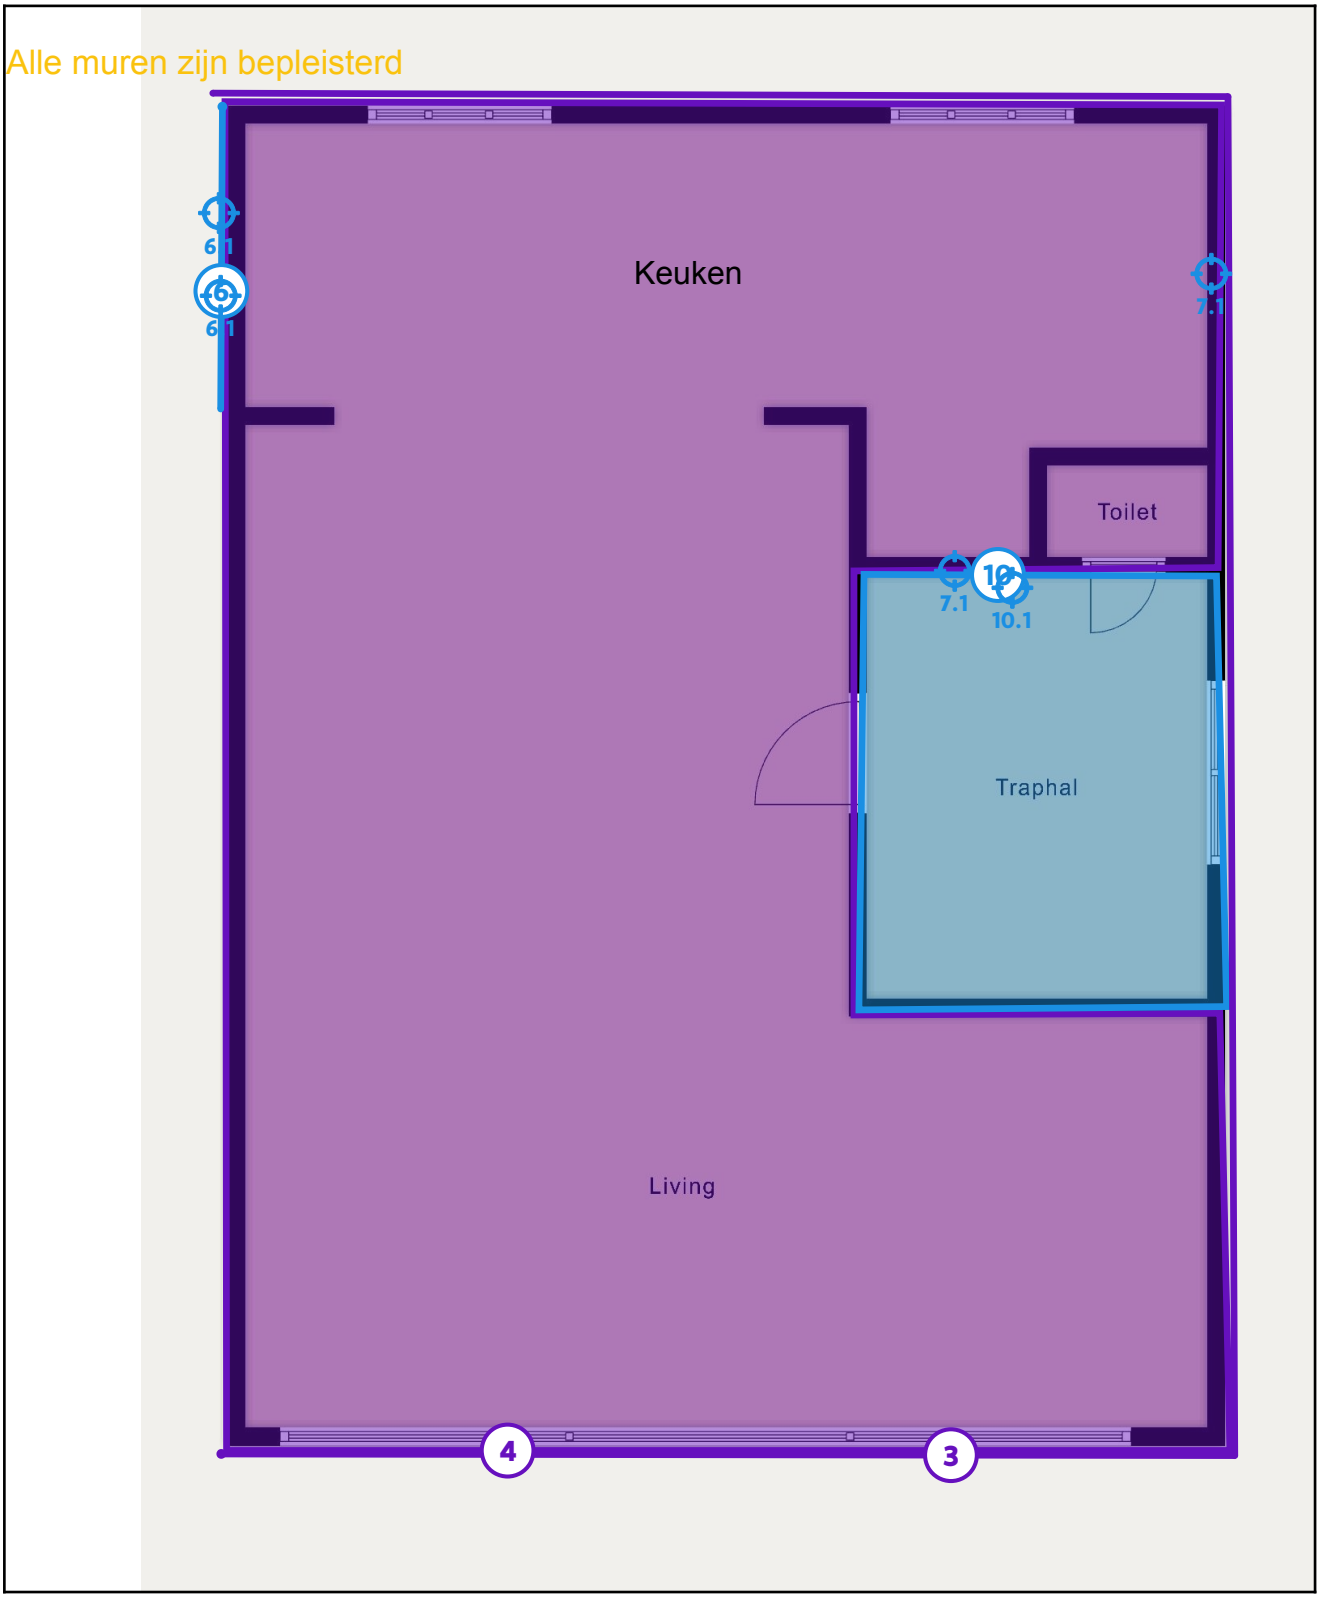
Plan 1.2: Verdiep 1

3. Buitengevel crepi	Advies	-
4. Plafond - afwerking	Advies	-
6. Cementering linkergevel	Geen asbest	-
6.1 Code: M005	Mengmonster	-
7. Pleisterwerk - muren	Geen asbest	-
7.1 Code: M001	Mengmonster	-
10. Pleisterwerk - plafond	Geen asbest	-
10.1 Code: M002	Mengmonster	-

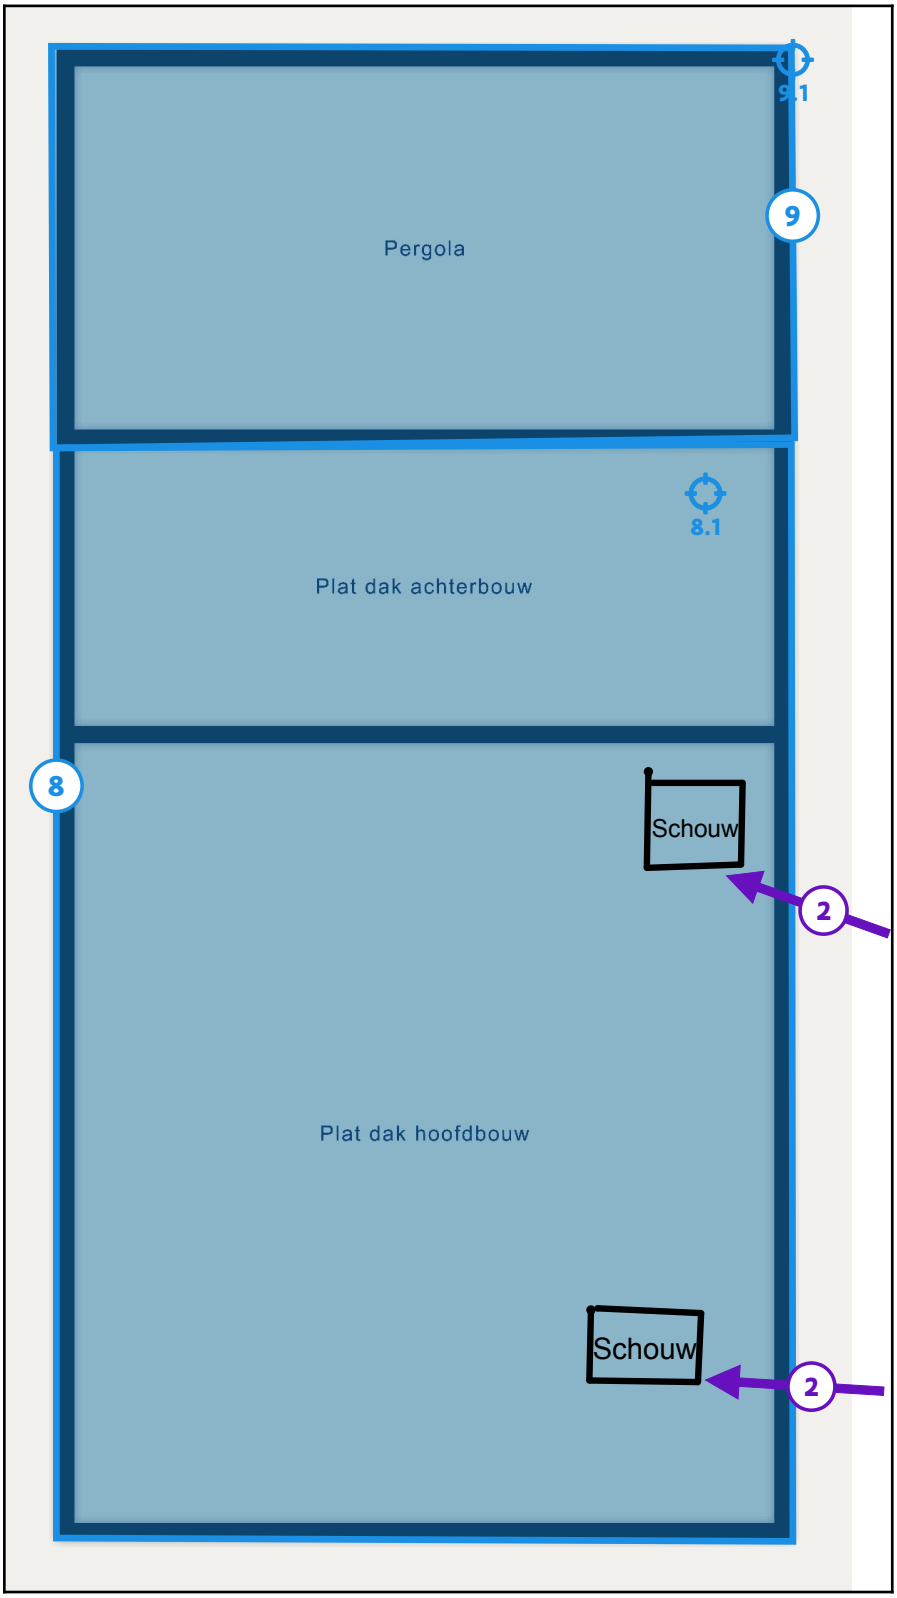
Plan 1.4: Dakplan

2. Binnenkant - schouw	Advies	-
8. Roofing - platte daken	Geen asbest	-
8.1 Code: M004	Puntmonster	-
9. Roofing - pergola	Geen asbest	-
9.1 Code: M003	Puntmonster	-

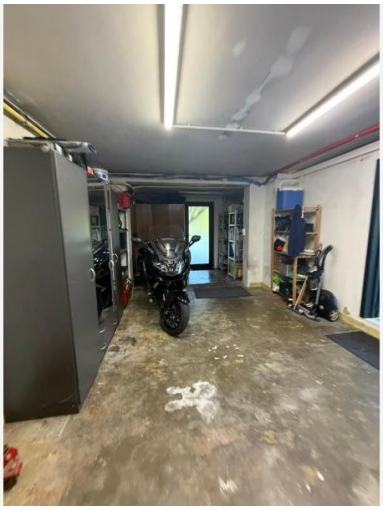
Fiche 10: Pleisterwerk - plafond

Geen asbest

#	Type	Referentie	Resultaat
10.1	Mengmonster	M002	Geen asbest

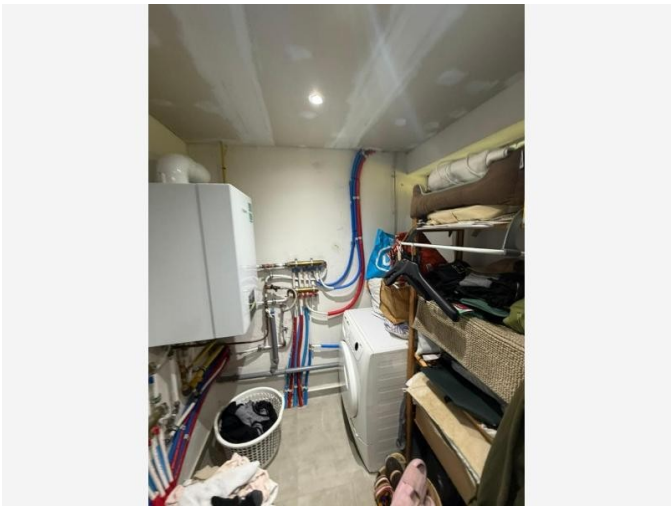
Beschrijving	Notitie	Terug te vinden op plannen
Fiche 14: Leidingisolatie	-	-
Fiche 15: CV ketel	Nieuwe ketel - niet verdacht	Plan 1.1: Gelijkvloers
Fiche 16: Lift	-	-
