Asbestinventarisattest

Boomgaardstraat 17, 3680 Maaseik

Attestnummer : **20260305-000315.000**
Uitgegeven op : **05.03.2026**
Geldig tot : **Onbeperkt** (tenzij de toestand wijzigt)

Asbestveilig (maar mogelijk niet asbestvrij)

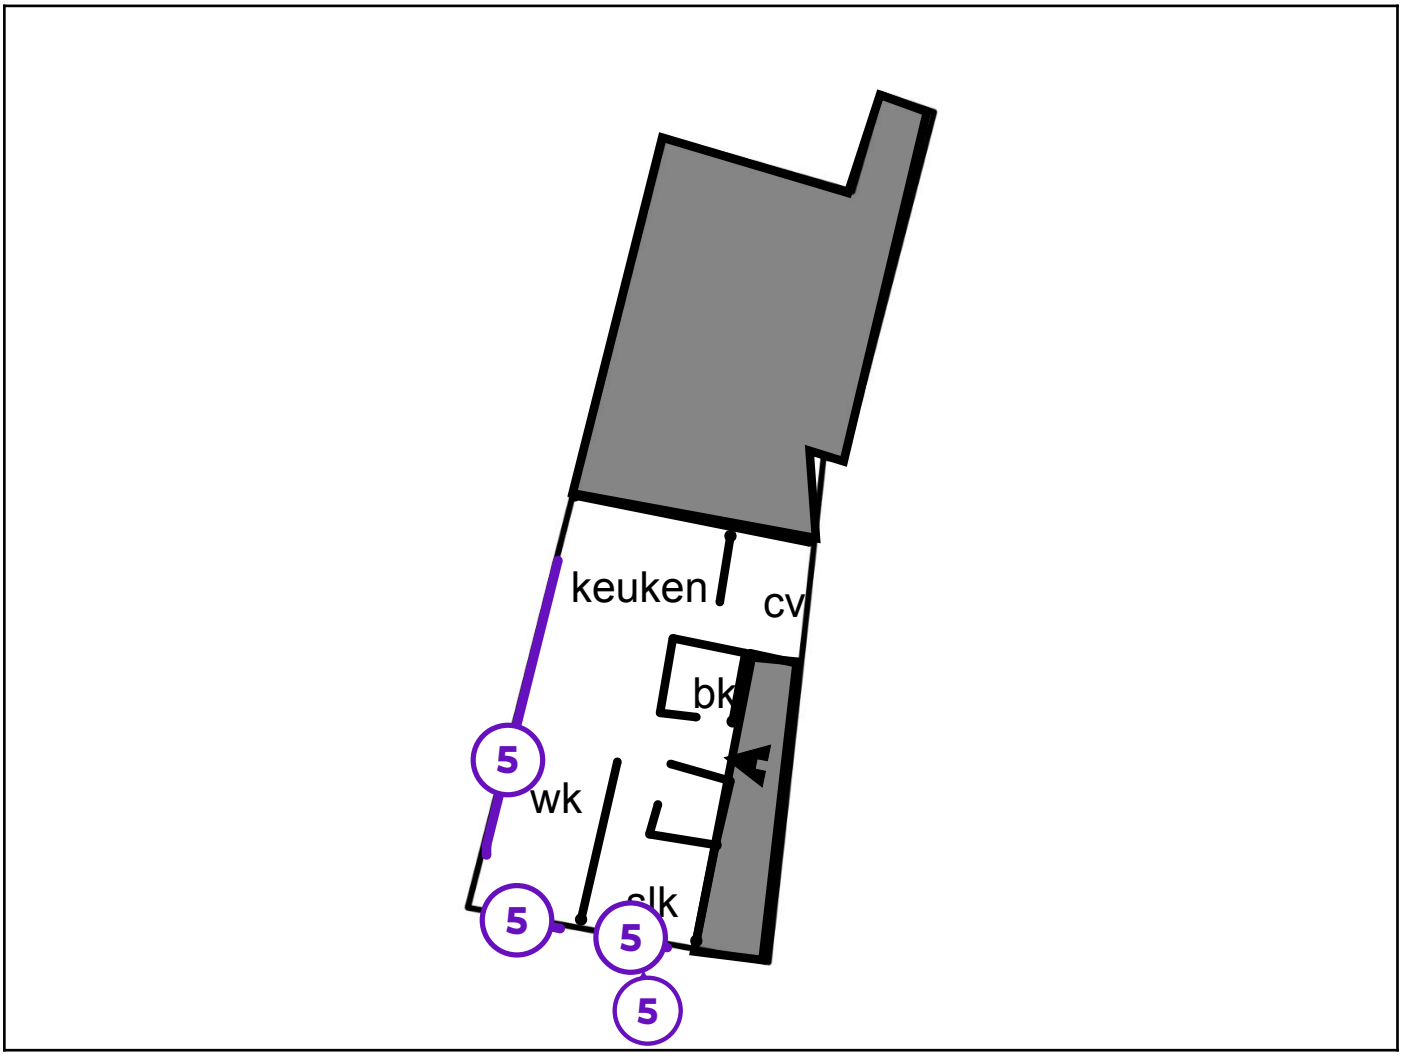
Plan 1.1: nv1

Beschrijving	Type	Actie
5. siliconen ramen	Overige ruimte of materiaal	-

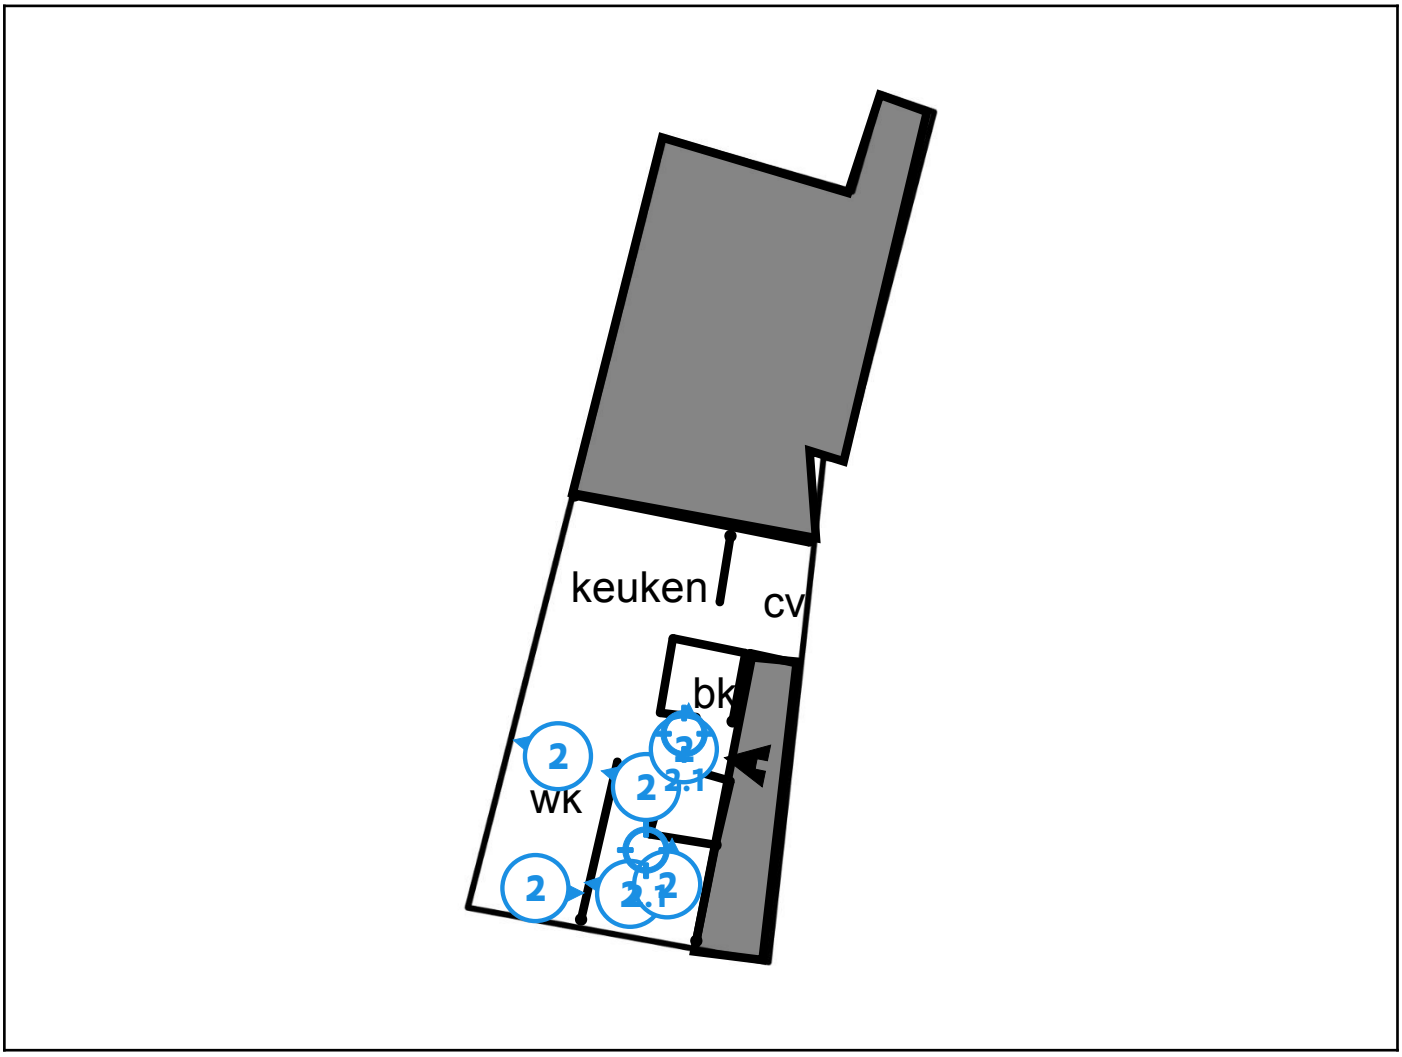
Plan 1.2: nv1

Beschrijving	Type	Actie
2. Bakeliet afdekplaatjes electra	Geen asbest	-
2.1 Code: f672	Mengmonster	-

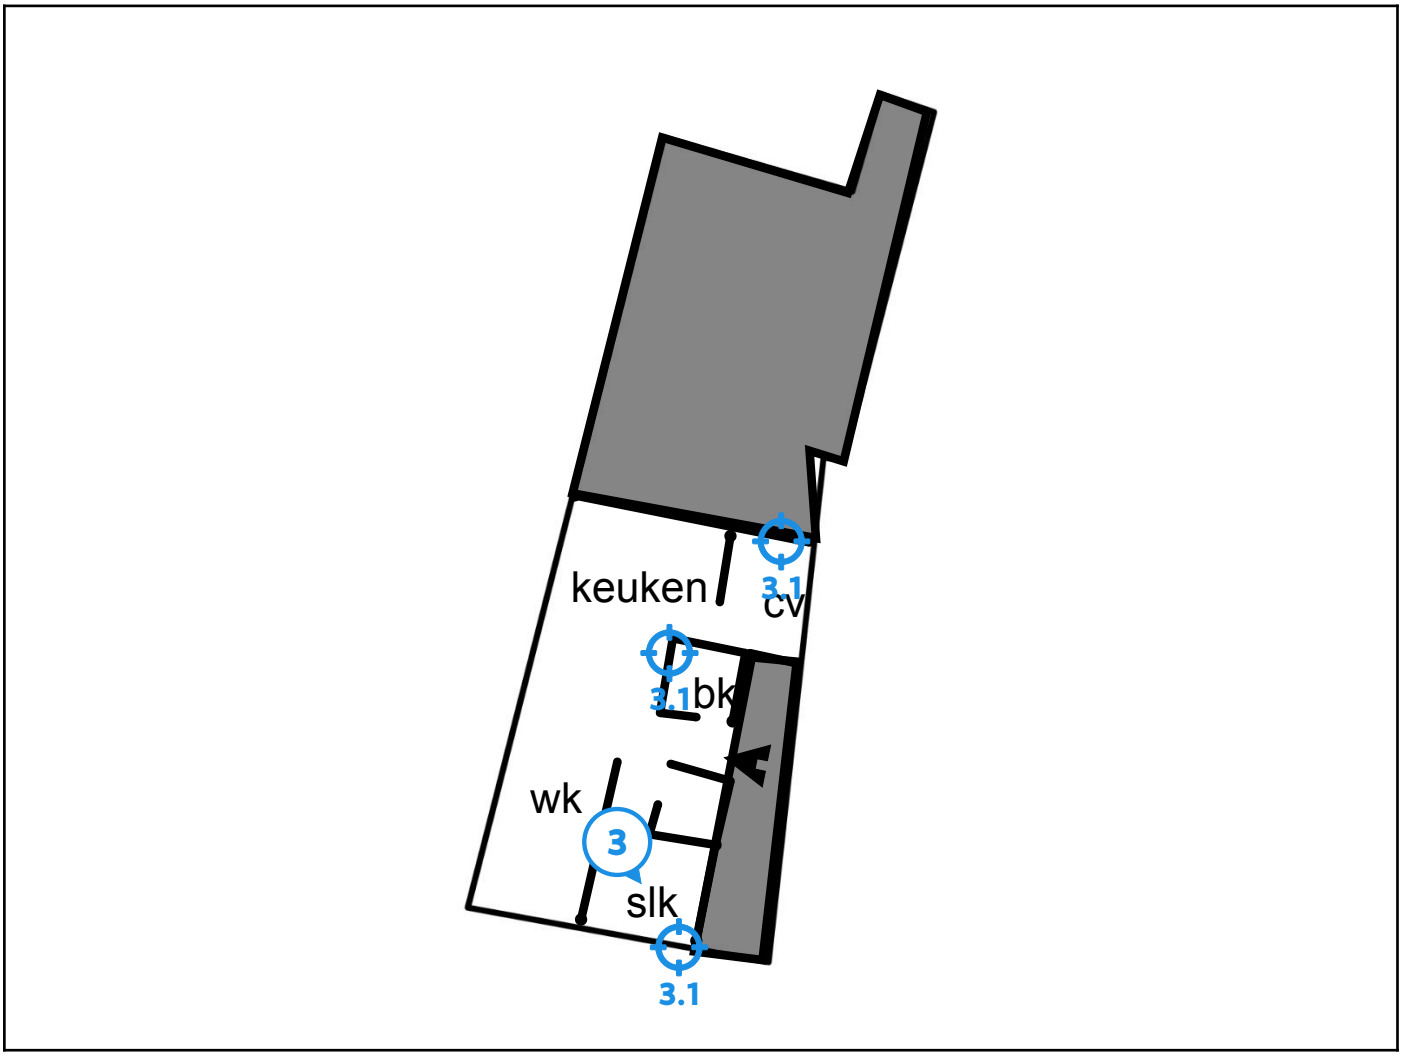
Plan 1.3: nv1

Beschrijving	Type	Actie
3. Pleisterwerk muren	Geen asbest	-
3.1 Code: f671	Mengmonster	-

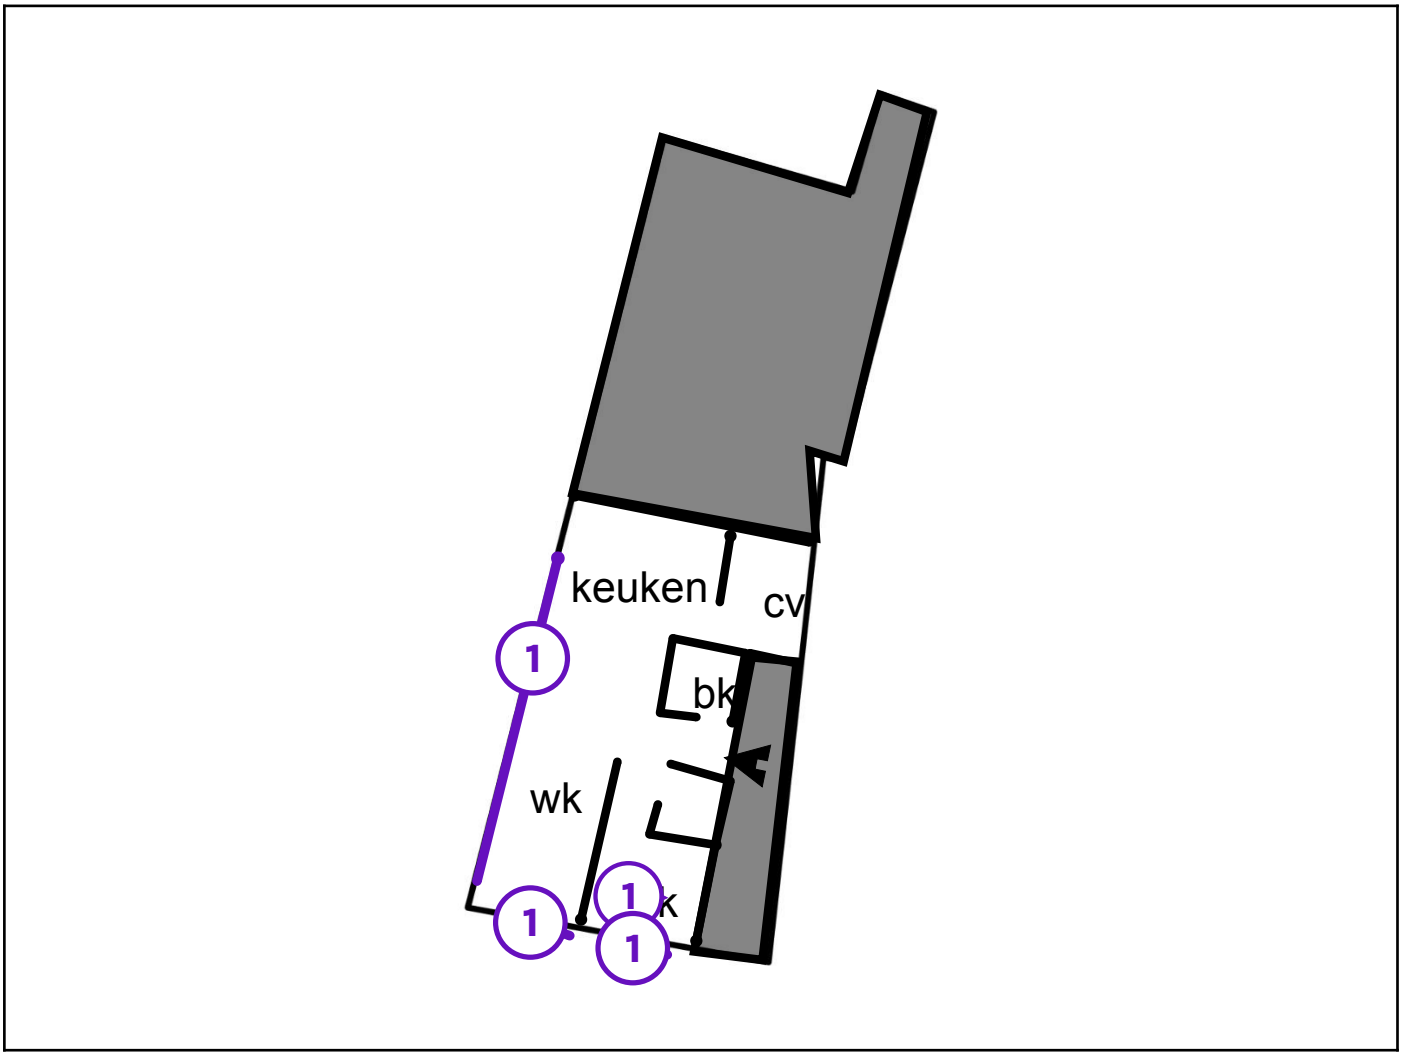
Plan 1.4: nv1 kopie

Beschrijving	Type	Actie
1. raamtabletten in natuursteen	Advies	-

natuursteen , geen massal

Basis voor advies	De asbestdeskundige beoordeelt het materiaal als niet-asbestverdacht.

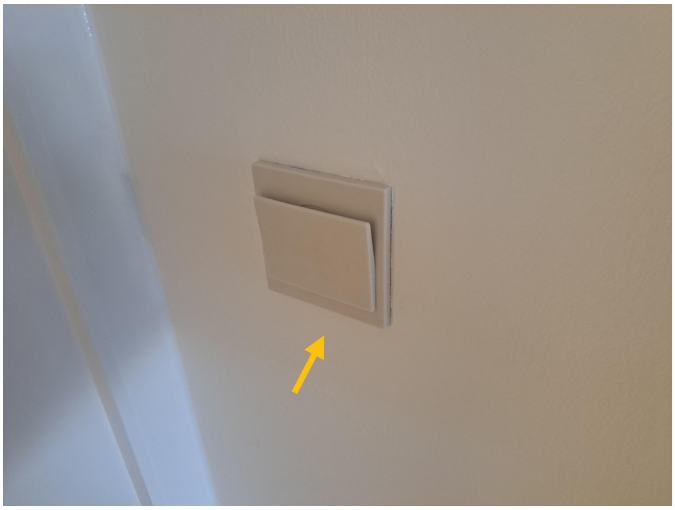
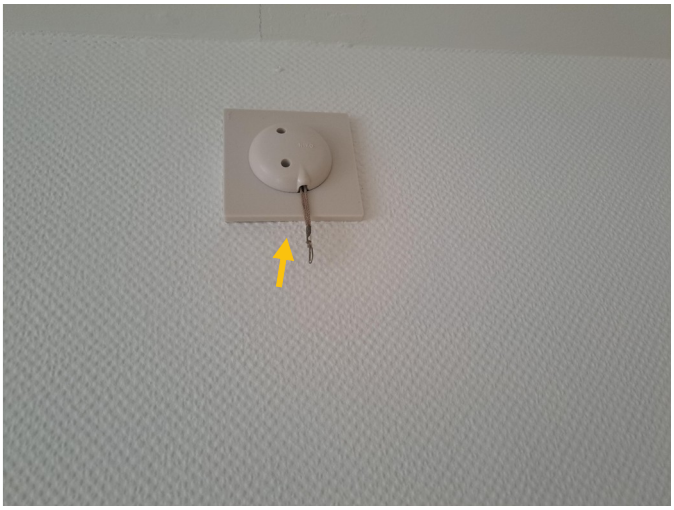
Fiche 2: Bakeliet afdekplaatjes electra

Geen asbest

#	Type	Referentie	Resultaat
2.1	Mengmonster	f672	Geen asbest

Beschrijving	Bakeliet afdekplaatjes electra
Omgeving	Binnen
Primaire drager	Communicatie en elektrische infrastructuur en uitrusting
Bindmiddel van materiaal	Kunststof of -hars
Gebondenheid op basis van bindmiddel	Hecht
Hoeveelheid (oppervlakte - dikte - aantal)	• 0,40 m^2 - 0,30 cm - 8 stuks
Totaal volume	0,01 m^3
Identificatiemethode	Een monstername door de asbestdeskundige met laboanalyse door een asbestlabo.
Destructieve handeling voor identificatie	Nee
Opmerking	Deze oppervlakte werd niet gemeten, maar geschat op basis van een benadering voor alle aanwezige schakelaars. Deze schatting mag niet worden gebruikt als maatstaf voor heffingen. Als deskundige hebben wij geverifieerd dat het materiaal inderdaad bakeliet betreft en geen harde PVC. Bakeliet wordt door ons beschouwd als een asbestverdachte toepassing, aangezien het in veel gevallen asbesthoudend is. We hebben echter geen staalname uitgevoerd om de functionaliteit van de schakelaars niet in gevaar te brengen.

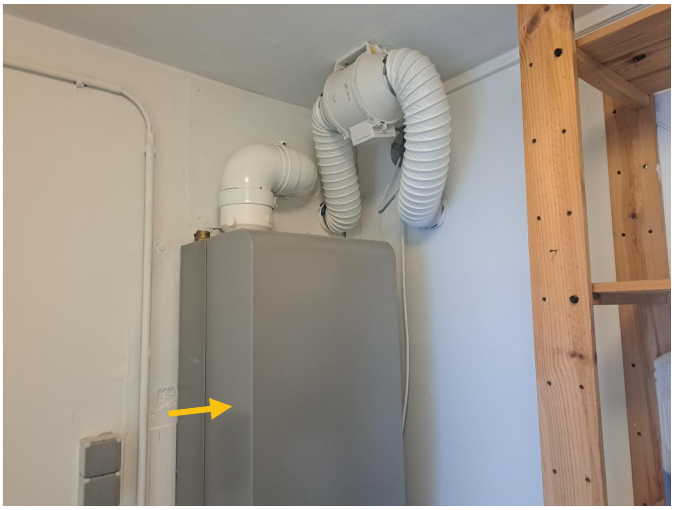
Beschrijving	Notitie	Terug te vinden op plannen
Fiche 4: CV-brander (niet verdacht)	De CV-brander bevat geen asbestverdachte materialen.	-
Fiche 5: siliconen ramen	de kit is niet asbestverdacht	Plan 1.1: nv1
