Asbestinventarisattest

Kantonsweg 93, 3650 Dilsen-Stokkem

Attestnummer : **20260913-000095.000**
Uitgegeven op : **13.09.2026**
Geldig tot : **13.09.2036**

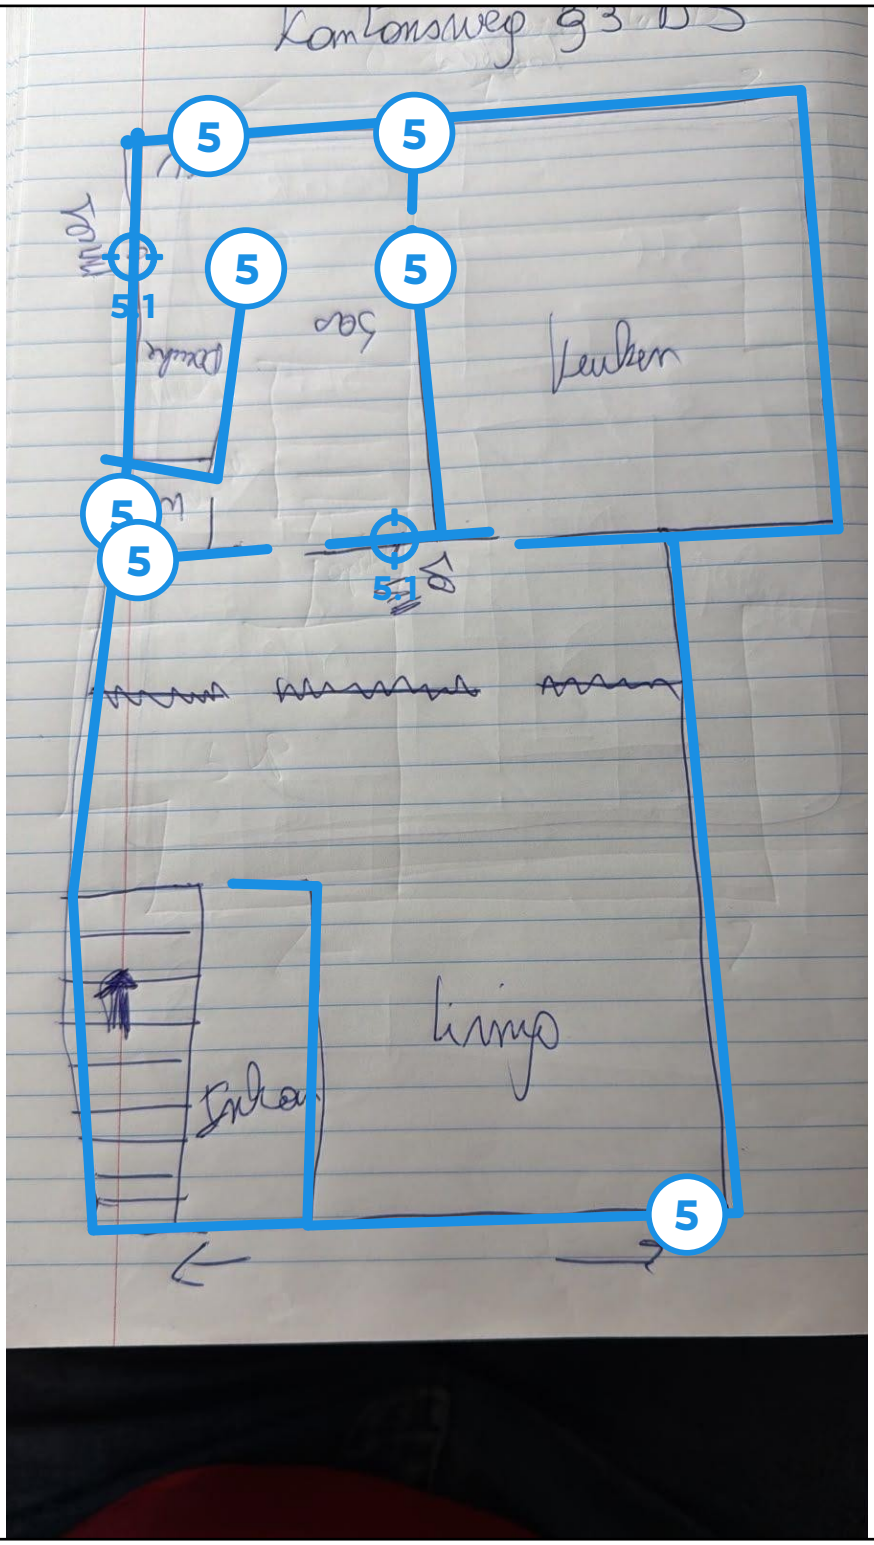
Plan 1.2: GELIJKVLOERS

Beschrijving	Type	Actie
5. Pleisterwerk binnenmuren	Geen asbest	-

4. Onderdak	Beperking	-

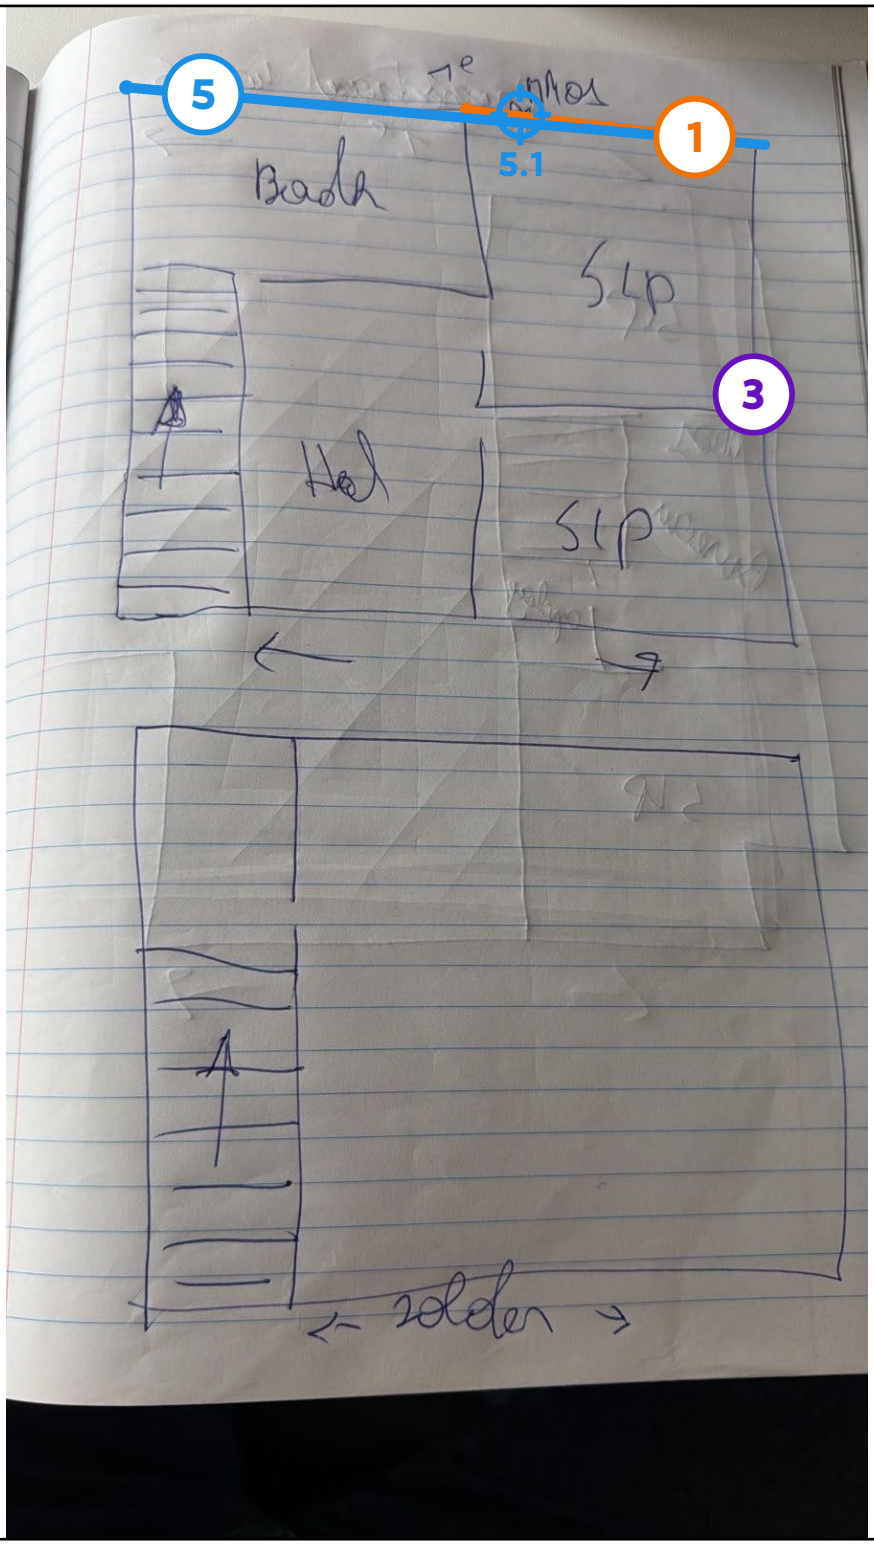
Plan 1.3: 1STE VERDIEPING

Beschrijving	Type	Actie
1. Vensterbank	Asbestmateriaal	Verwijderen

3. Rookgaskanaal	Beperking	-
5. Pleisterwerk binnenmuren	Geen asbest	-
5.1 Code: MM01	Mengmonster	-

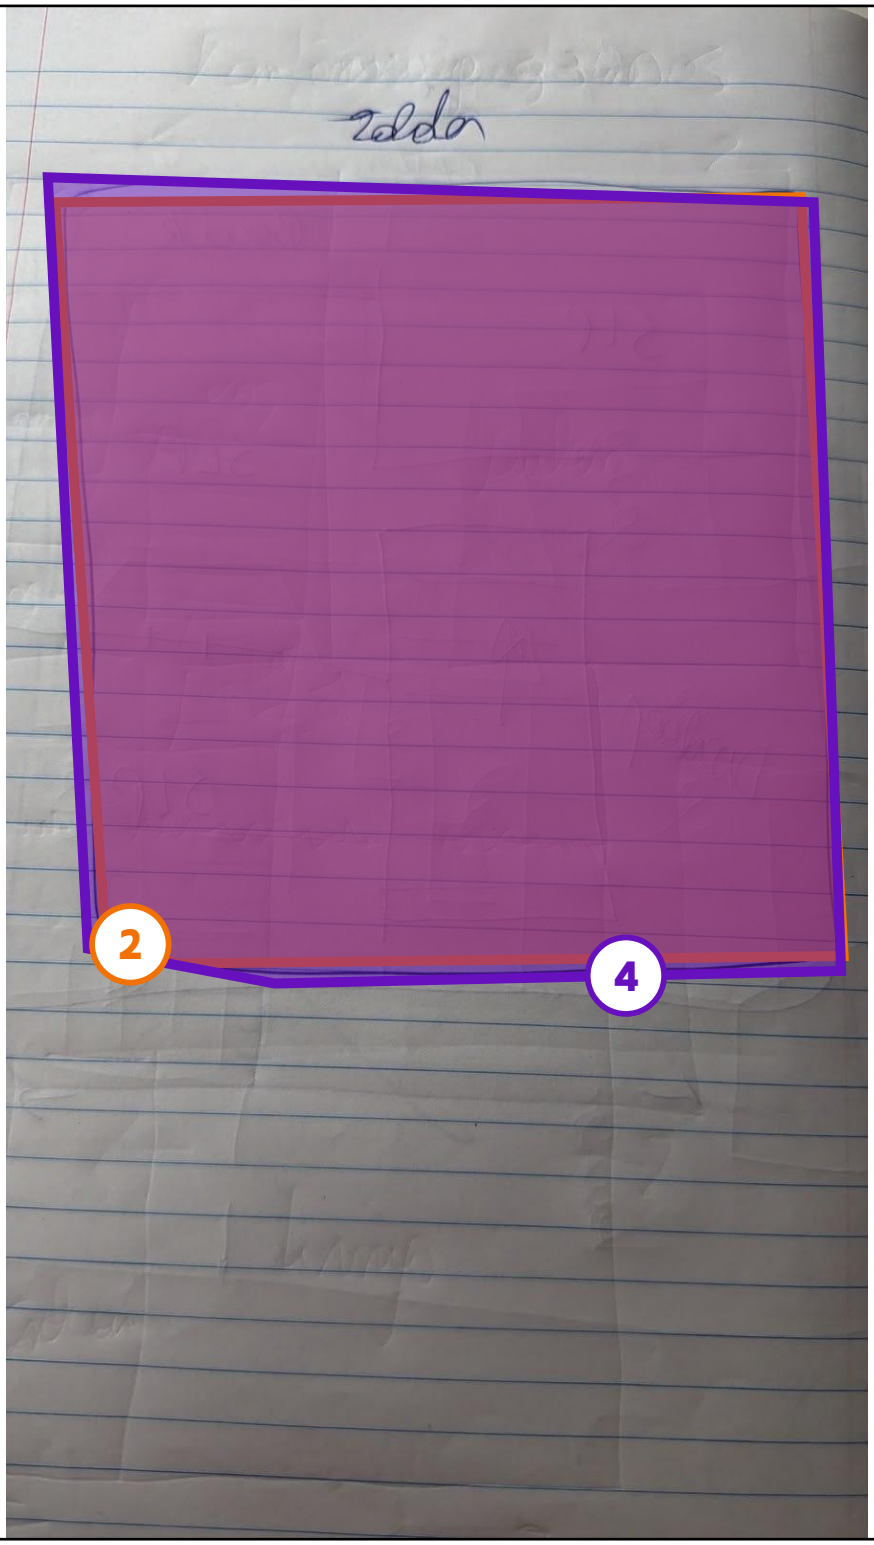
Plan 1.4: ZOLDER

Beschrijving	Type	Actie
2. Dak	Asbestmateriaal	Verwijderen

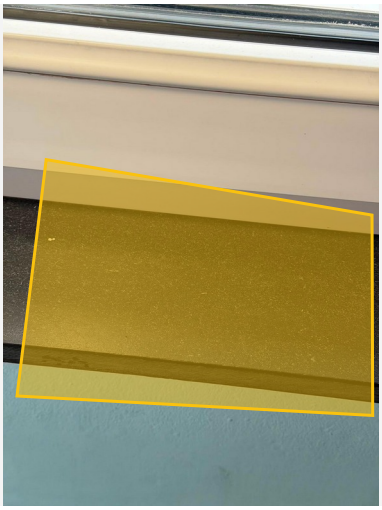
Fiche 1: Vensterbank

Asbestmateriaal

Eindbeoordeling materiaalrisico	Verhoogd materiaalrisico en/of verhoogde kans op vezelvrijgave

Gebondenheid	Categorie 1: hechtgebonden in oorsprong
Asbestsoort (vezeltype)	Crocidoliet aanwezig
Asbestconcentratie	Laag (< 50%)
Afschermingsgraad van het gehele materiaal	Geheel of deels vrij aan de binnenlucht, maar geen contact met binnenluchtstromen
Toestand van het materiaal	Licht beschadigd, licht verweerd. Intacte calciumsilicaatplaat of materiaal met categorie 3-gebondenheid

Beschrijving	Vensterbank
Omgeving	Binnen
Primaire drager	Wandopening verticaal (raam, deur, ...)
Asbestmateriaal	Plaat, paneel, tablet - Type Massal
Bindmiddel van asbestmateriaal	Cement
Gebondenheid op basis van bindmiddel	Hecht
Hoeveelheid (oppervlakte - dikte - aantal)	• 1,00 m^2 - 1,00 cm - 1 stuk
Totaal volume	0,01 m^3
Eenvoudig bereikbaar	Ja
Bevestigingswijze	• Onbekend
Identificatiemethode	De asbestdeskundige beoordeelt het materiaal als asbesthoudend, en dit zonder monstername.
Destructieve handeling voor identificatie	Nee

- Verwijder dit asbestmateriaal zo snel mogelijk. Volg de toestand goed op.
- Voer bijkomende staalname(s) uit.

- Eenvoudige handelingen: mag via doe-het-zelf of door werknemer(s) met opleidingsattest eenvoudige handelingen
  Zorg voor een goede bescherming ademhalingsbescherming FFP3 / een veiligheidsbril, stevige rubberen handschoenen (niet de dunne latex soort) en een overall om over uw kledij aan te trekken, als je deze toepassing weg haalt, bevochtig de toepassing grondig, zorg dat je niets breekt en verpak deze dubbel, contacteer uw gemeente voor het beleid omtrent asbestafvoer.

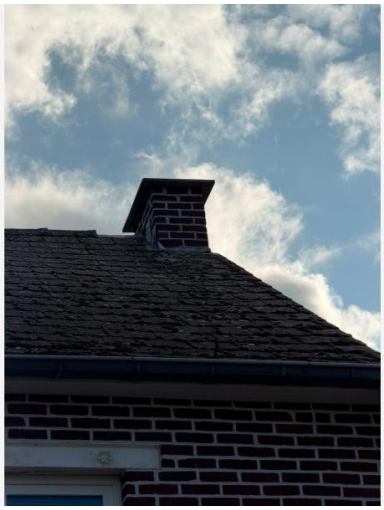
Fiche 3: Rookgaskanaal

Tijdelijke beperking

Reden: Het te onderzoeken materiaal situeert zich hoger dan 3,50 m te rekenen vanaf een veilige ondergrond

Uitleg van de asbestdeskundige: Hoger dan 3.50m

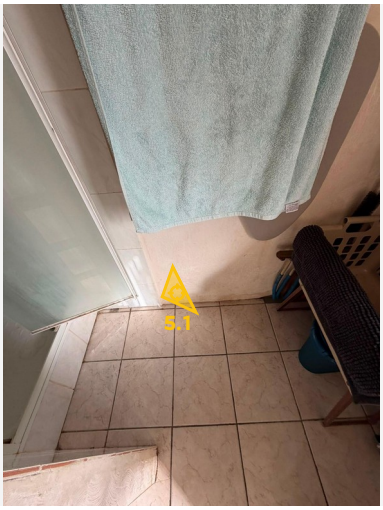
Fiche 5: Pleisterwerk binnenmuren

Geen asbest

#	Type	Referentie	Resultaat
5.1	Mengmonster	MM01	Geen asbest
