Asbestinventarisattest

Kleinveldstraat 98, 3700 Tongeren-Borgloon

Attestnummer : **20261021-000179.000**
Uitgegeven op : **21.10.2026**
Geldig tot : **Onbeperkt** (tenzij de toestand wijzigt)

Asbestveilig (maar mogelijk niet asbestvrij)

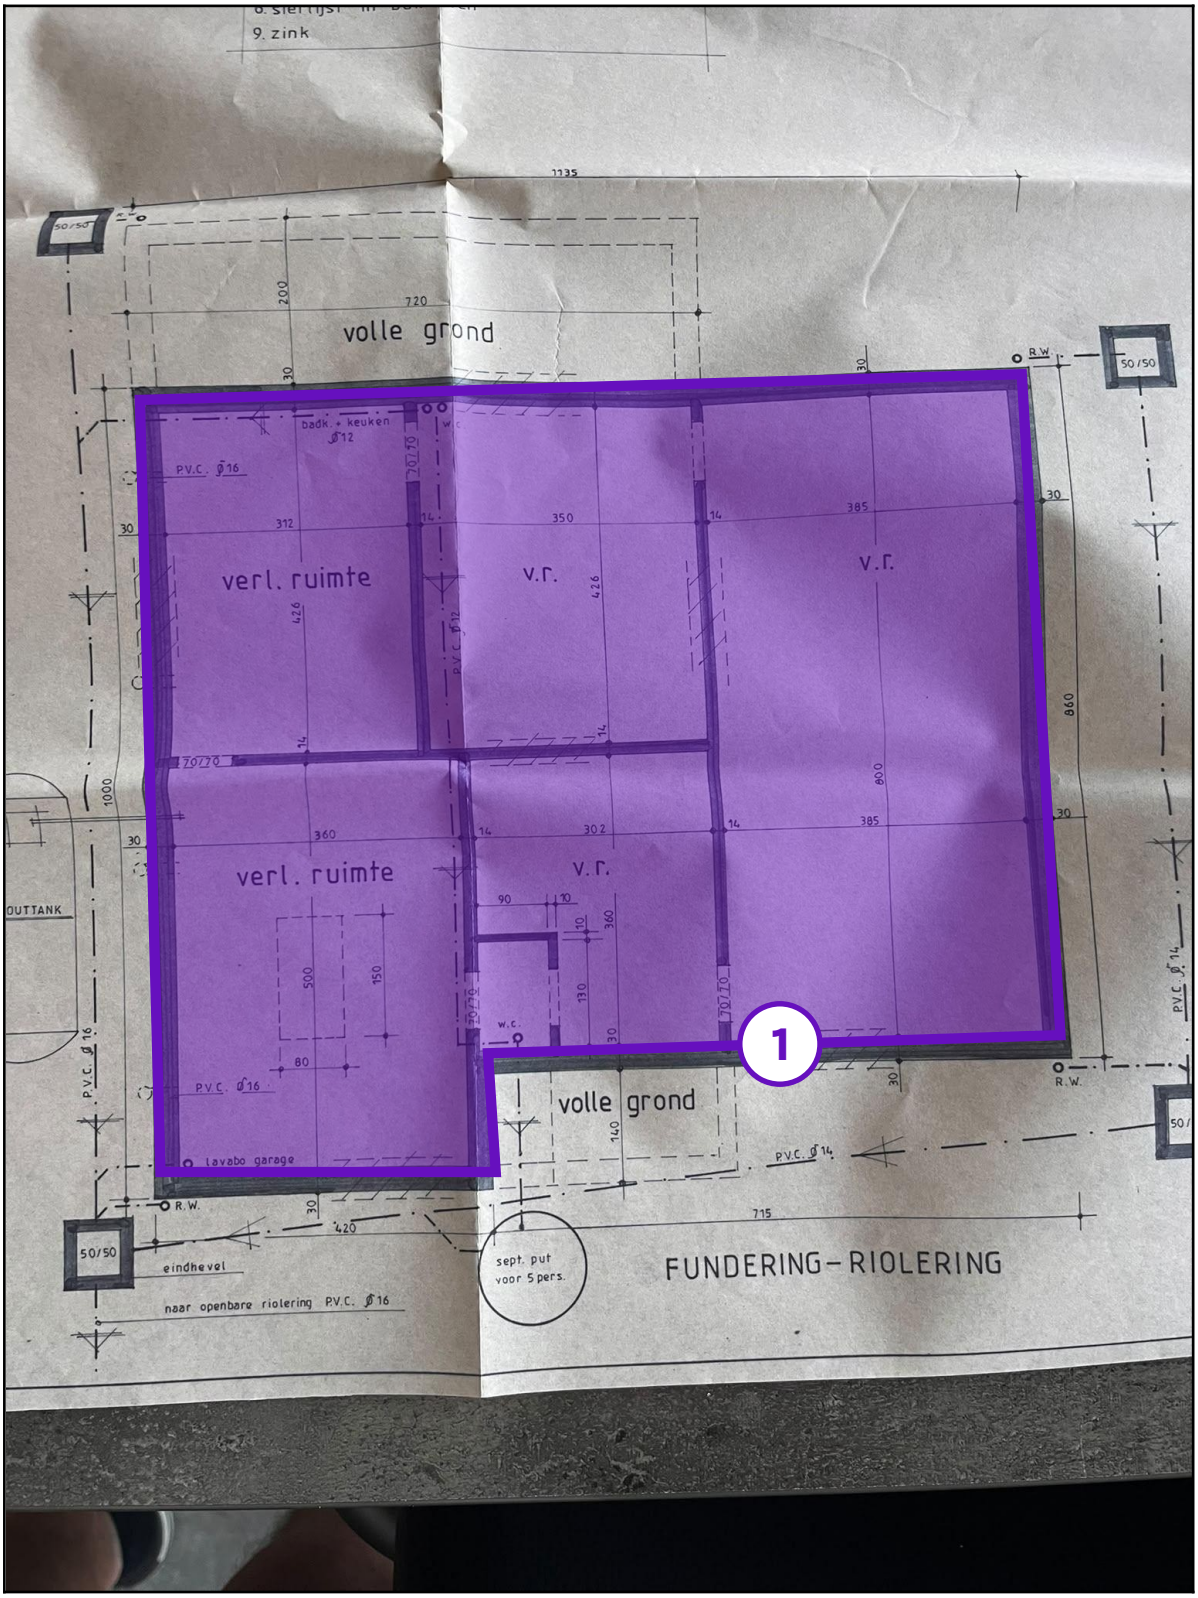
Plan 1.1: KELDER

1. Kruipkelder	Beperking	-

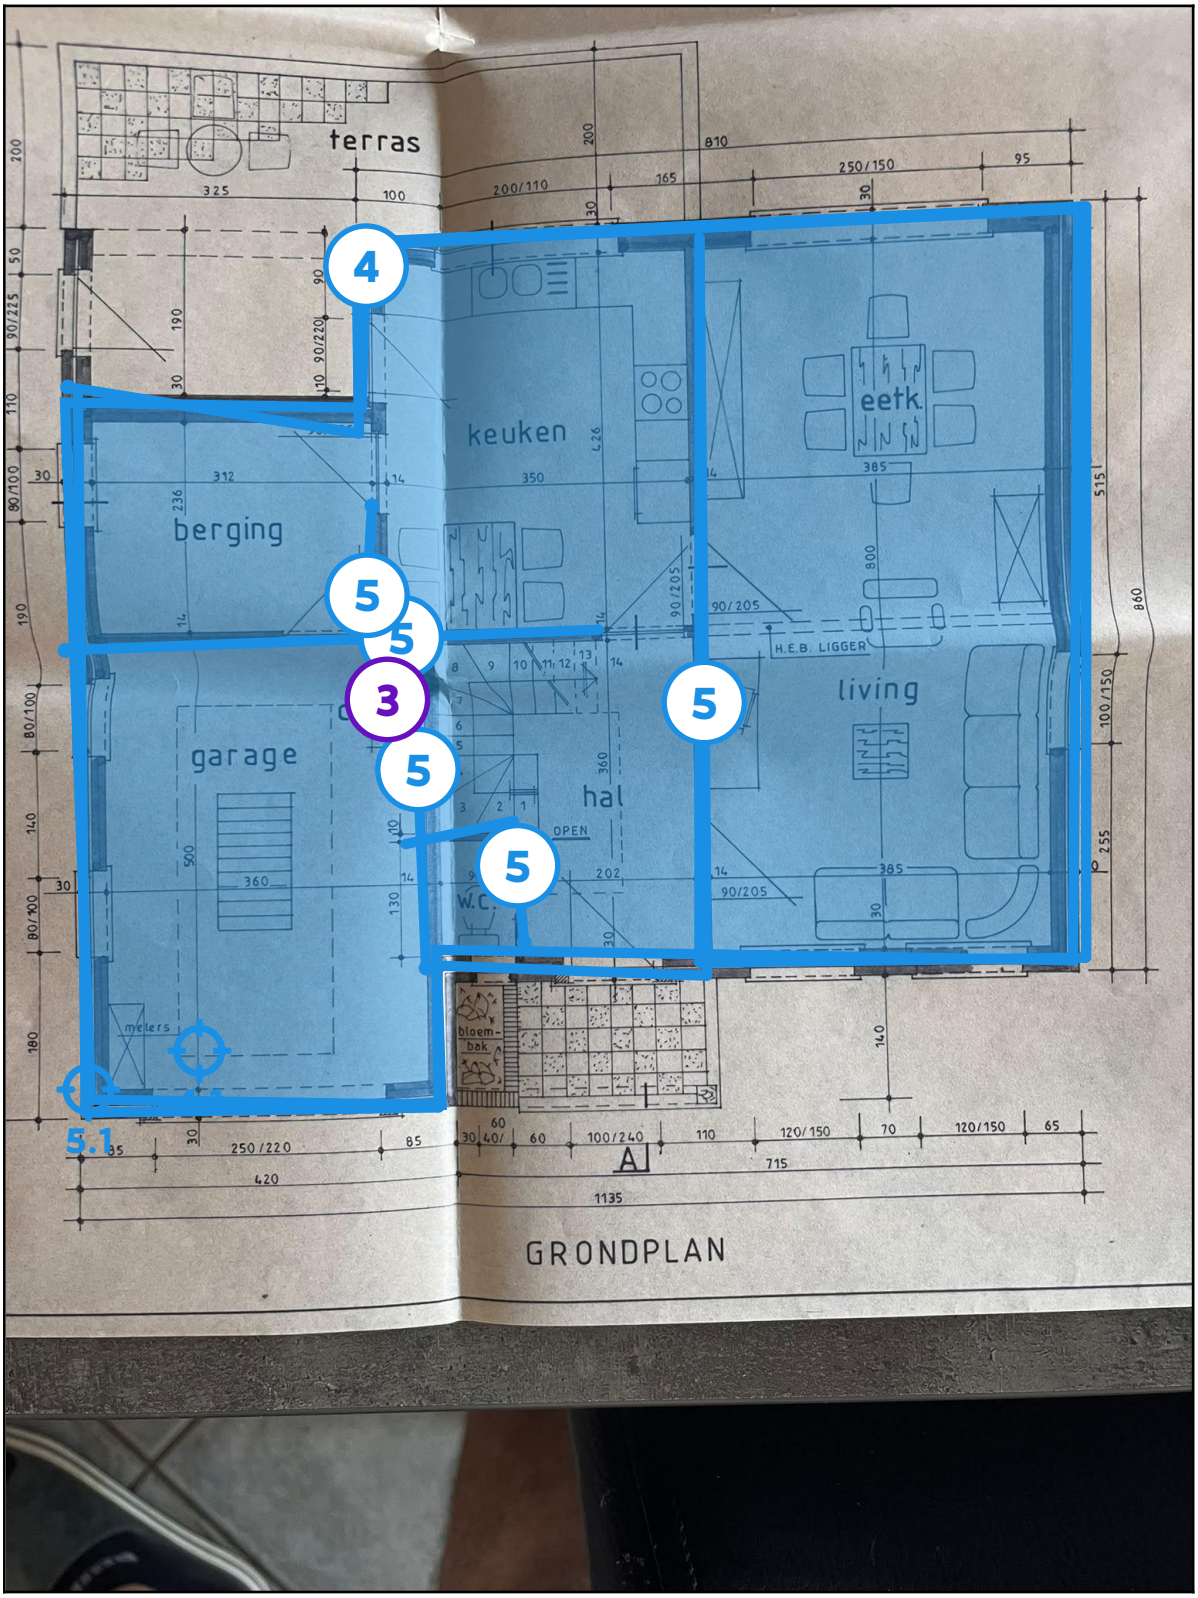
Plan 1.2: GRONDPLAN

3. CV ketel	Beperking	-
4. Pleisterwerk plafond	Geen asbest	-
4.1 Code: MM02	Mengmonster	-
5. Pleisterwerk binnenmuren	Geen asbest	-
5.1 Code: MM01	Mengmonster	-

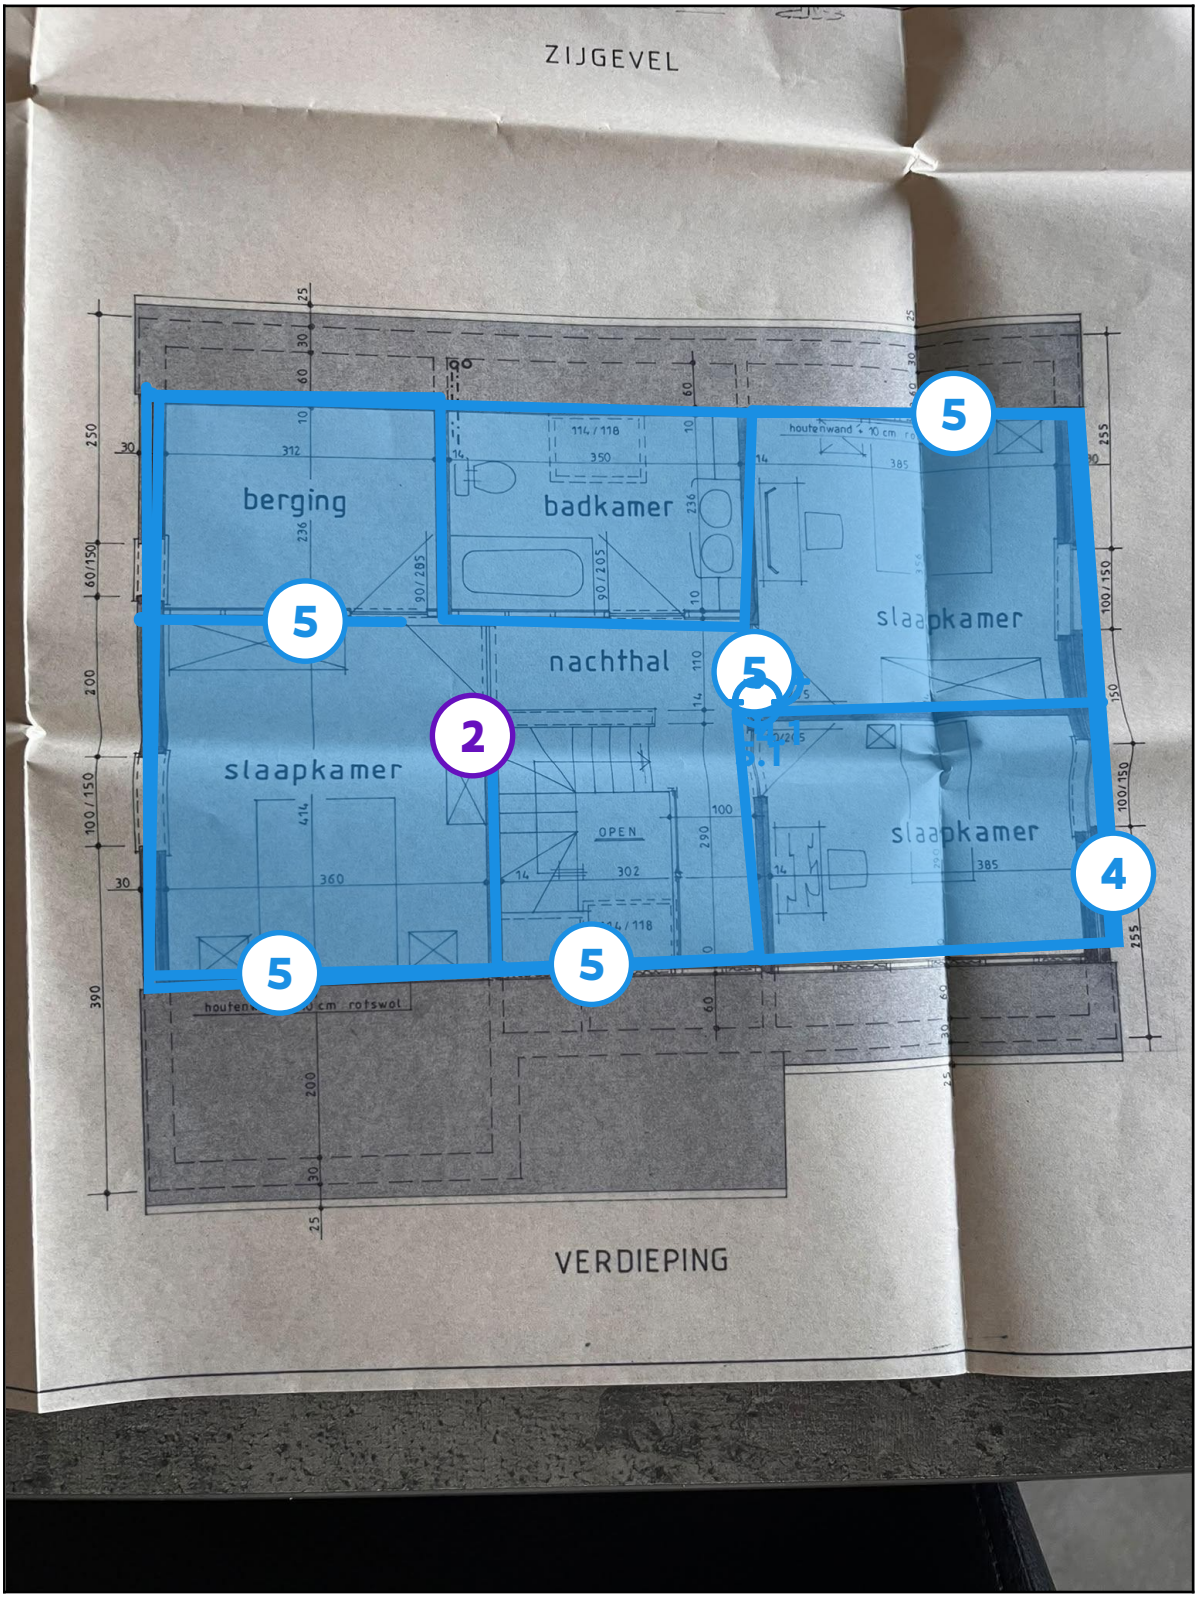
Plan 1.3: VERDIEPING

2. Rookgaskanaal	Beperking	-
4. Pleisterwerk plafond	Geen asbest	-
4.1 Code: MM02	Mengmonster	-
5. Pleisterwerk binnenmuren	Geen asbest	-
5.1 Code: MM01	Mengmonster	-

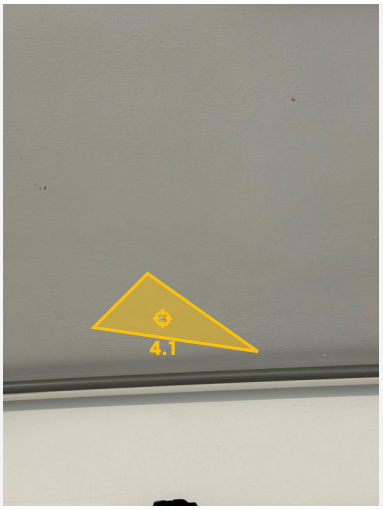
Fiche 4: Pleisterwerk plafond

Geen asbest

#	Type	Referentie	Resultaat
4.1	Mengmonster	MM02	Geen asbest
