Asbestinventarisattest

Sperwerlaan 7, 3620 Lanaken

Attestnummer : **20260926-000072.000**
Uitgegeven op : **26.09.2026**
Geldig tot : **26.09.2036**

Niet-asbestveilig

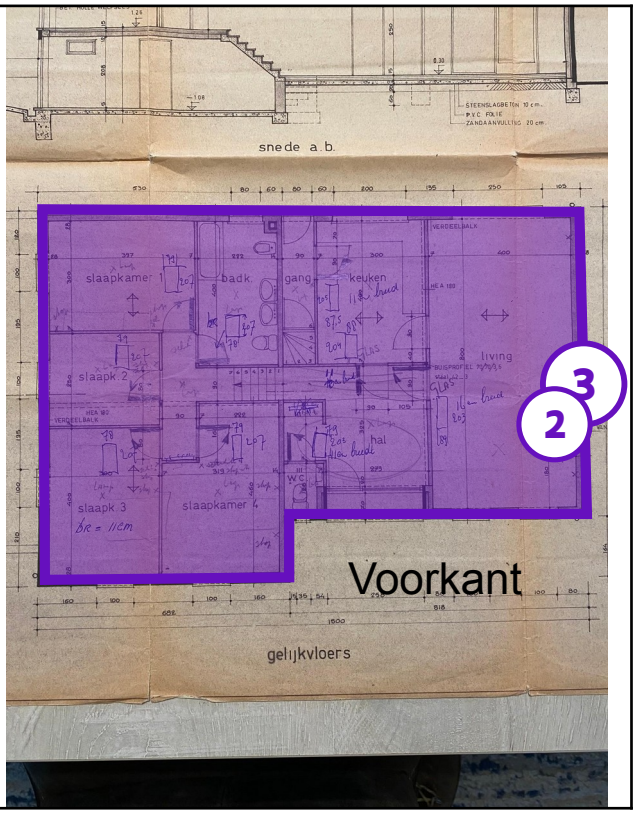
Plan 1.2: Gelijkvloers verdiep

Beschrijving	Type	Actie
2. 1 schouw	Beperking	-
3. Plafonds volledig bestaande uit voorzetpanelen	Advies	-

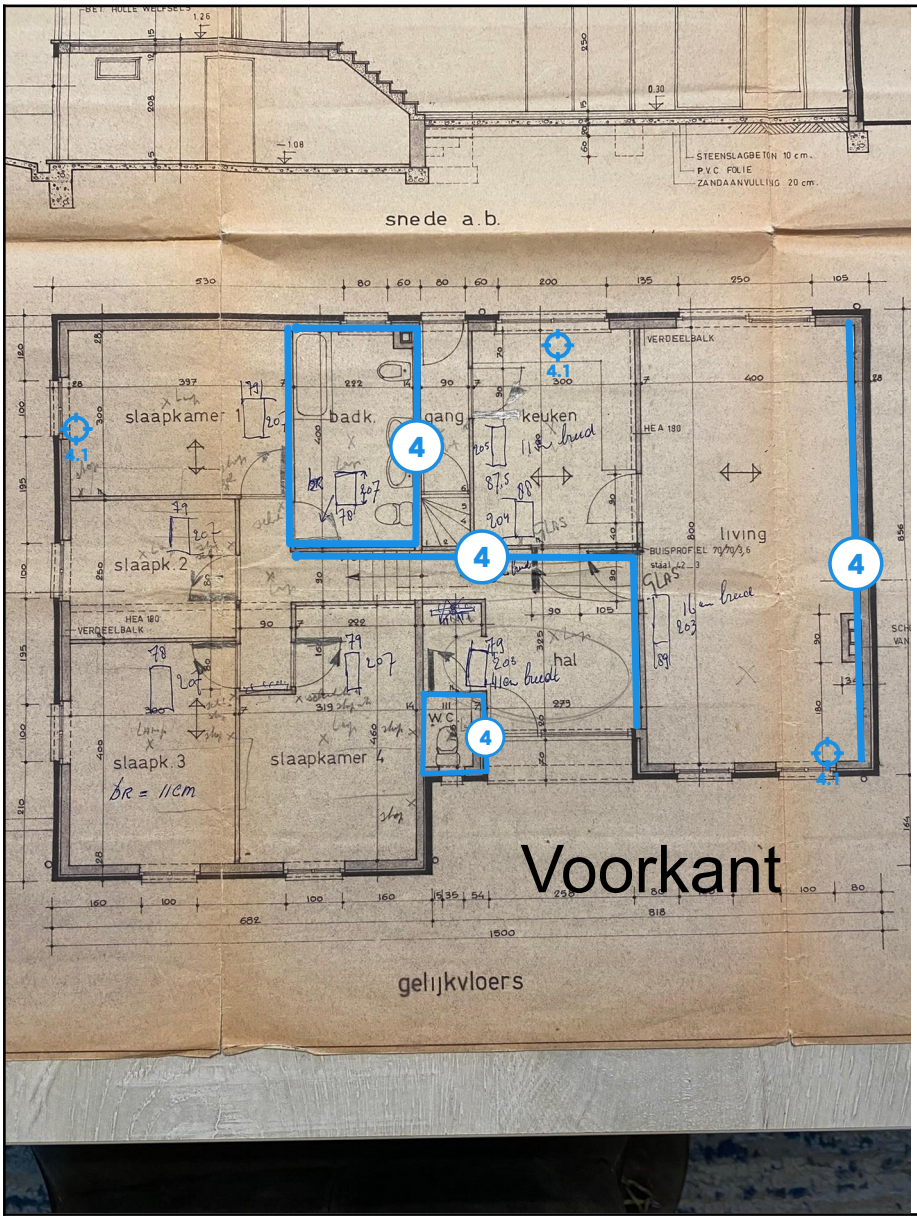
Plan 1.5: Gelijkvloers verdiep kopie

De belijnde muren zijn niet bepleisterd

Beschrijving	Type	Actie
4. Pleisterwerk wanden	Geen asbest	-
4.1 Code: 2309PL01	Mengmonster	-

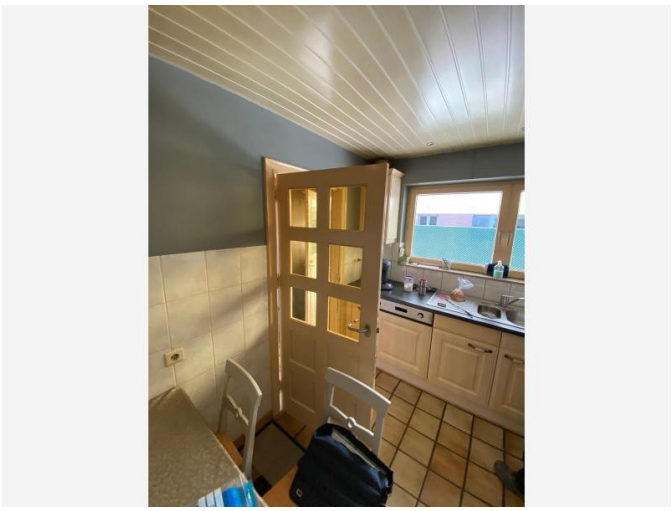
Fiche 3: Plafonds volledig bestaande uit voorzetpanelen

Informatie over een niet-asbestverdacht materiaal

Basis voor advies	De asbestdeskundige beoordeelt het materiaal als niet-asbestverdacht.

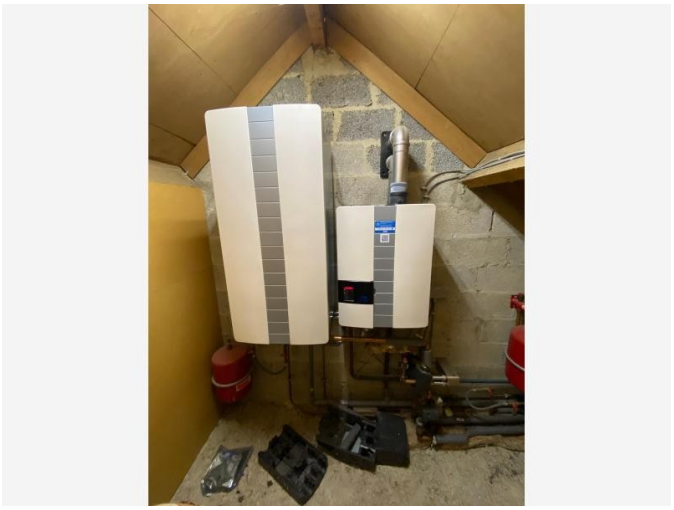
Beschrijving	Notitie	Terug te vinden op plannen
Fiche 5: Leidingisolatie (niet verdacht) syntetische mouse	De leidingisolatie is niet-asbestverdacht.	-
Fiche 6: Kit aan de ramen tss kozijn en muur of zachte silicone of gevoegd	De kit aan de ramen is niet asbestverdacht.	-
Fiche 7: CV-ketel (niet verdacht) recente gaswandketel op zolderverdiep	De CV-ketel (dichtingen, isolerend materiaal) is niet asbestverdacht.	-
Fiche 8: Rookgaskanaal (niet verdacht) van gaswandketel	Het rookgaskanaal is niet-asbestverdacht.	-
