Asbestinventarisattest

Rijksweg 182, 3630 Maasmechelen
Gemeenschappelijke delen

Attestnummer : **20240705-000276.000**
Uitgegeven op : **05.07.2024**
Geldig tot : **05.07.2034**

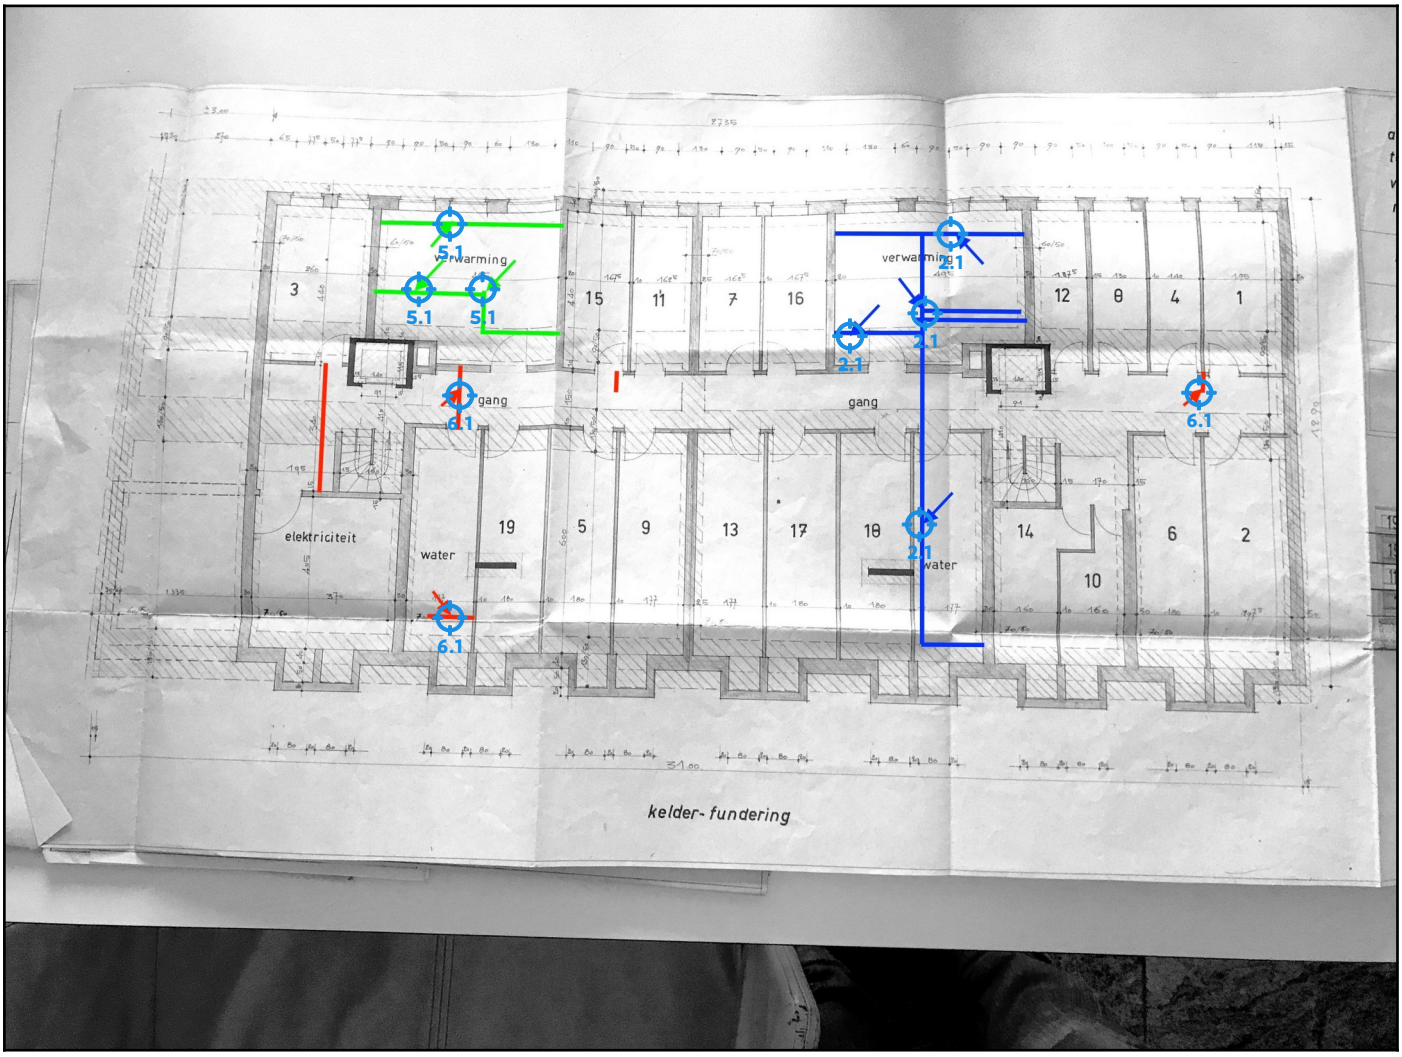
Plan 1.1: Kelder

Beschrijving	Type	Actie
2. Leidingisolatie kelder stooklokaal 2	Geen asbest	-
2.1 Code: 331289	Mengmonster	-
5. Leidingisolatie kelder stooklokaal 1	Geen asbest	-
5.1 Code: 331296	Mengmonster	-
6. Leidingisolatie kelder doorgang	Geen asbest	-
6.1 Code: 331302	Mengmonster	-

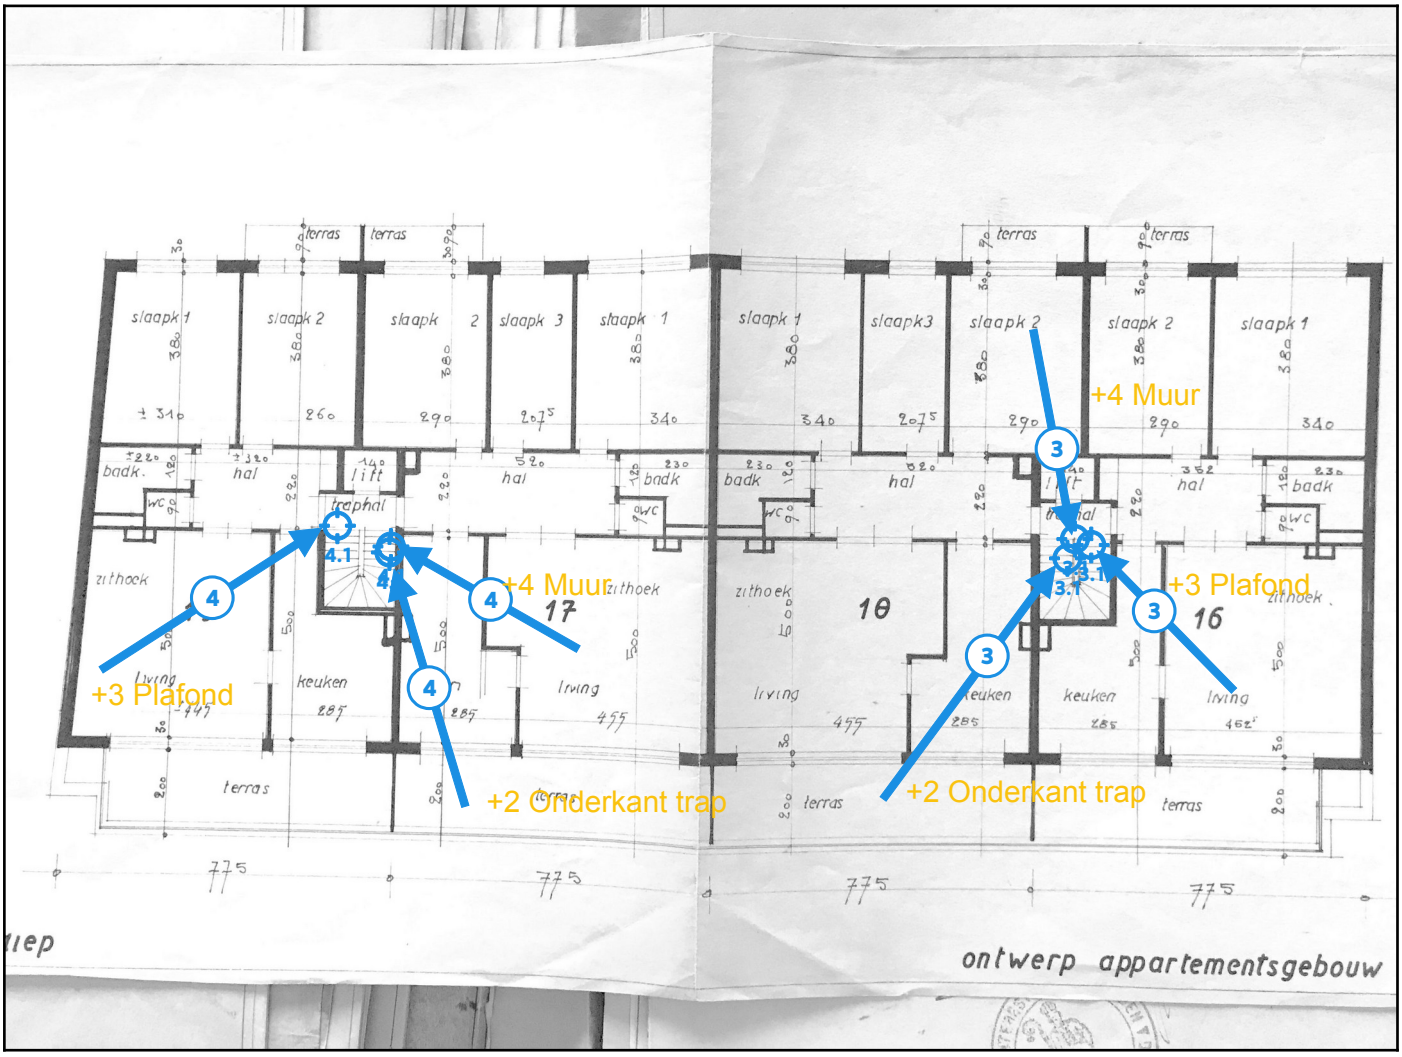
Plan 1.2: Verdiep 1,2,3,4

Beschrijving	Type	Actie
3. Pleisterwerk traphal rechts	Geen asbest	-
3.1 Code: 331333	Mengmonster	-
4. Pleisterwerk traphal links	Geen asbest	-
4.1 Code: 331326	Mengmonster	-

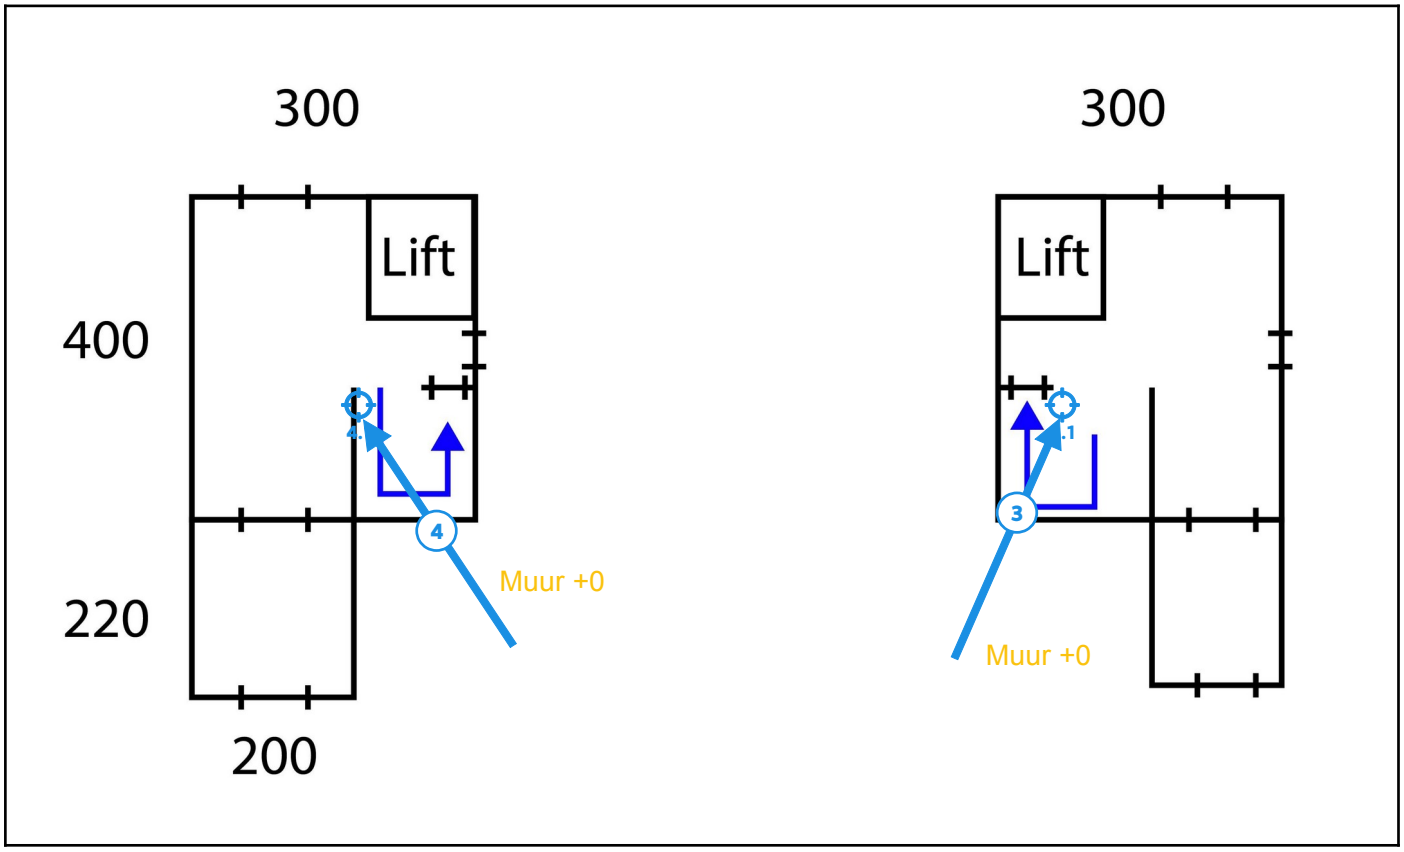
Plan 1.4: Gelijkvloers

Beschrijving	Type	Actie
3. Pleisterwerk traphal rechts	Geen asbest	-
3.1 Code: 331333	Mengmonster	-
4. Pleisterwerk traphal links	Geen asbest	-
4.1 Code: 331326	Mengmonster	-

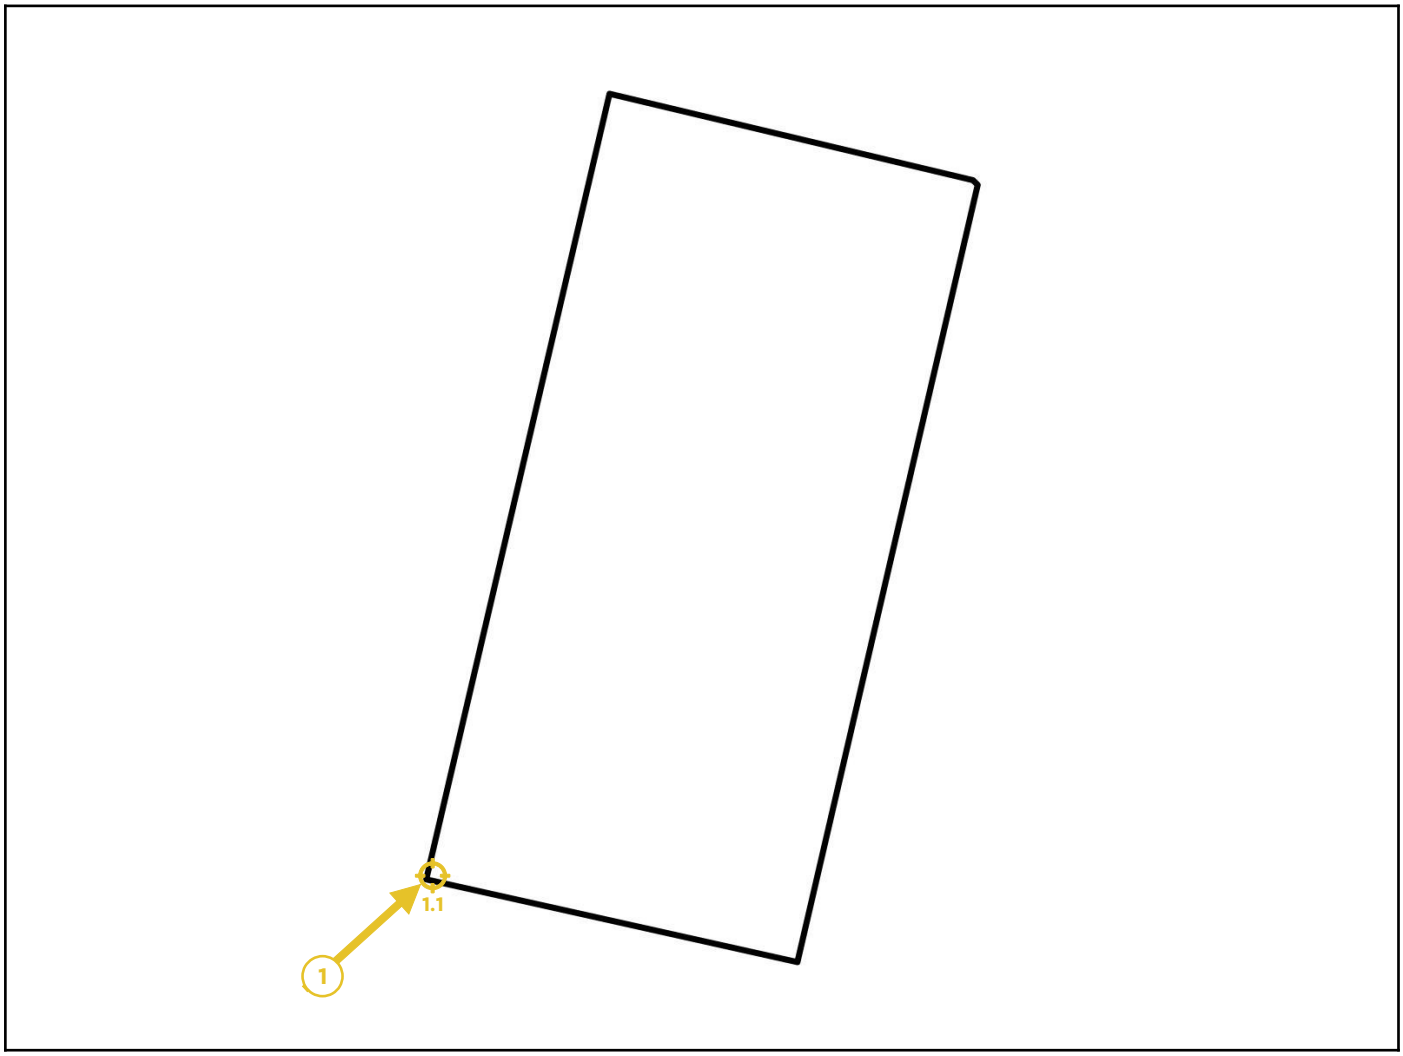
Plan 2.1: Bijgebouw plan

Beschrijving	Type	Actie
1. Golfplaten garageboxen	Asbestmateriaal	Zorgvuldig beheren
1.1 Code: 331319	Puntmonster	-

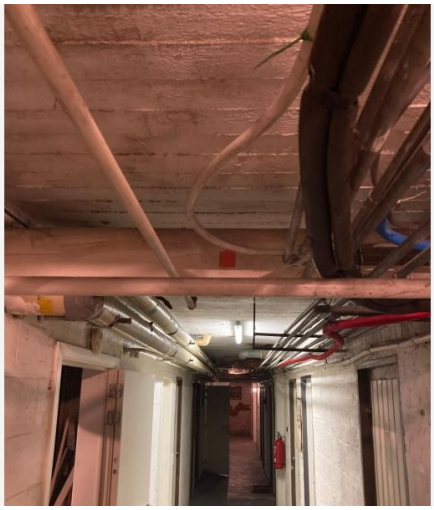
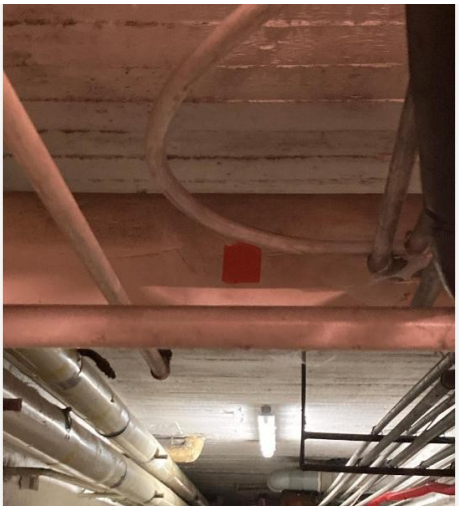
Fiche 6: Leidingisolatie kelder doorgang

Geen asbest

#	Type	Referentie	Resultaat
6.1	Mengmonster	331302	Geen asbest
