Rapport de contrôle d'installations électriques à basse et à très basse tension

RÉF. 88/2020/81241/01:1

DATE DU CONTRÔLE	**07/12/2020**	AGENT VISITEUR	**Philippe Da Silva**
ADRESSE DU CONTRÔLE	**Chaussée de Forest 201 (étage Rez de chaussée) - 1060 Saint-Gilles**	TYPE DE CONTRÔLE	**Visite de contrôle vente ancienne installation (8.4.2.)**

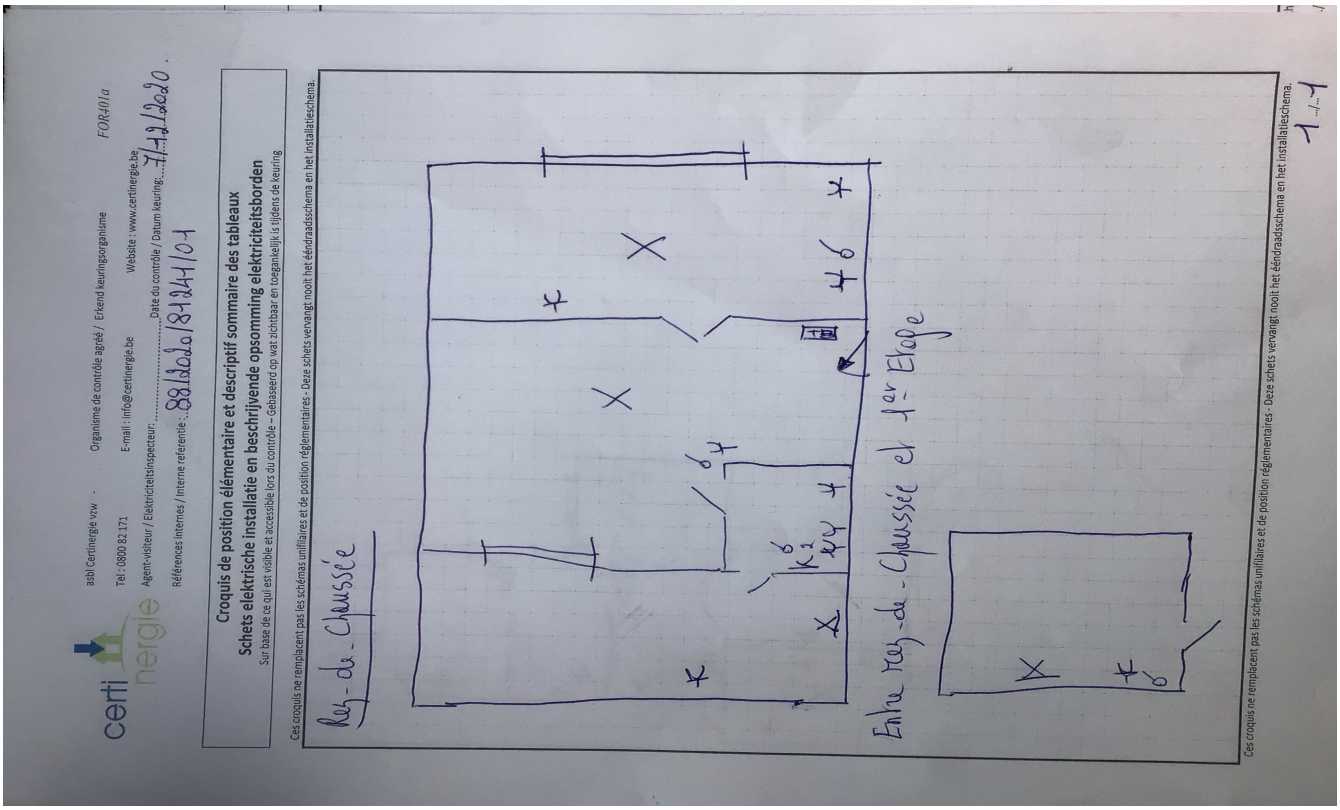
Croquis de position élémentaire et descriptif sommaire des tableaux

sur base de ce qui est visible et accessible lors du contrôle
Note : ces croquis ne remplacent pas les schémas unifilaires et de position réglementaires
