Asbestinventarisattest

Terlaenenstraat 73/1, 3040 Huldenberg

Attestnummer : **20240526-000044.000**
Uitgegeven op : **26.05.2024**
Geldig tot : **26.05.2034**

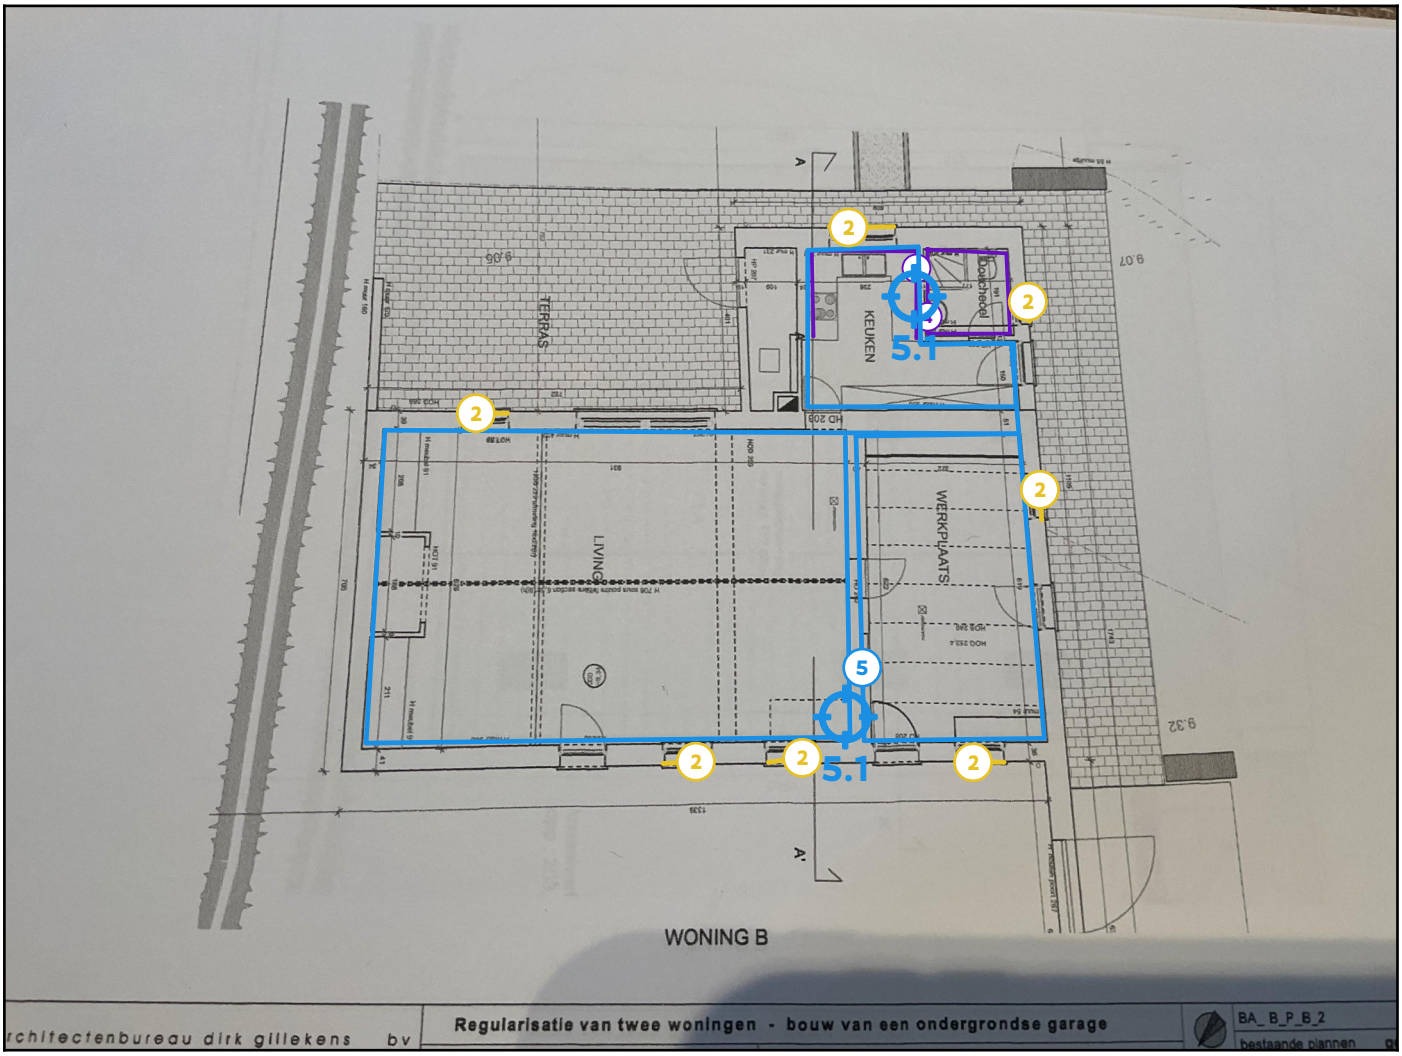
Plan 1.1: Gelijksvloer

Beschrijving	Type	Actie
2. Vensterbanken buiten	Asbestmateriaal	Zorgvuldig beheren
4. Betegeld / tegellijm	Advies	-
5. Pleisterwerk muren	Geen asbest	-
5.1 Code: 24139/02	Mengmonster	-

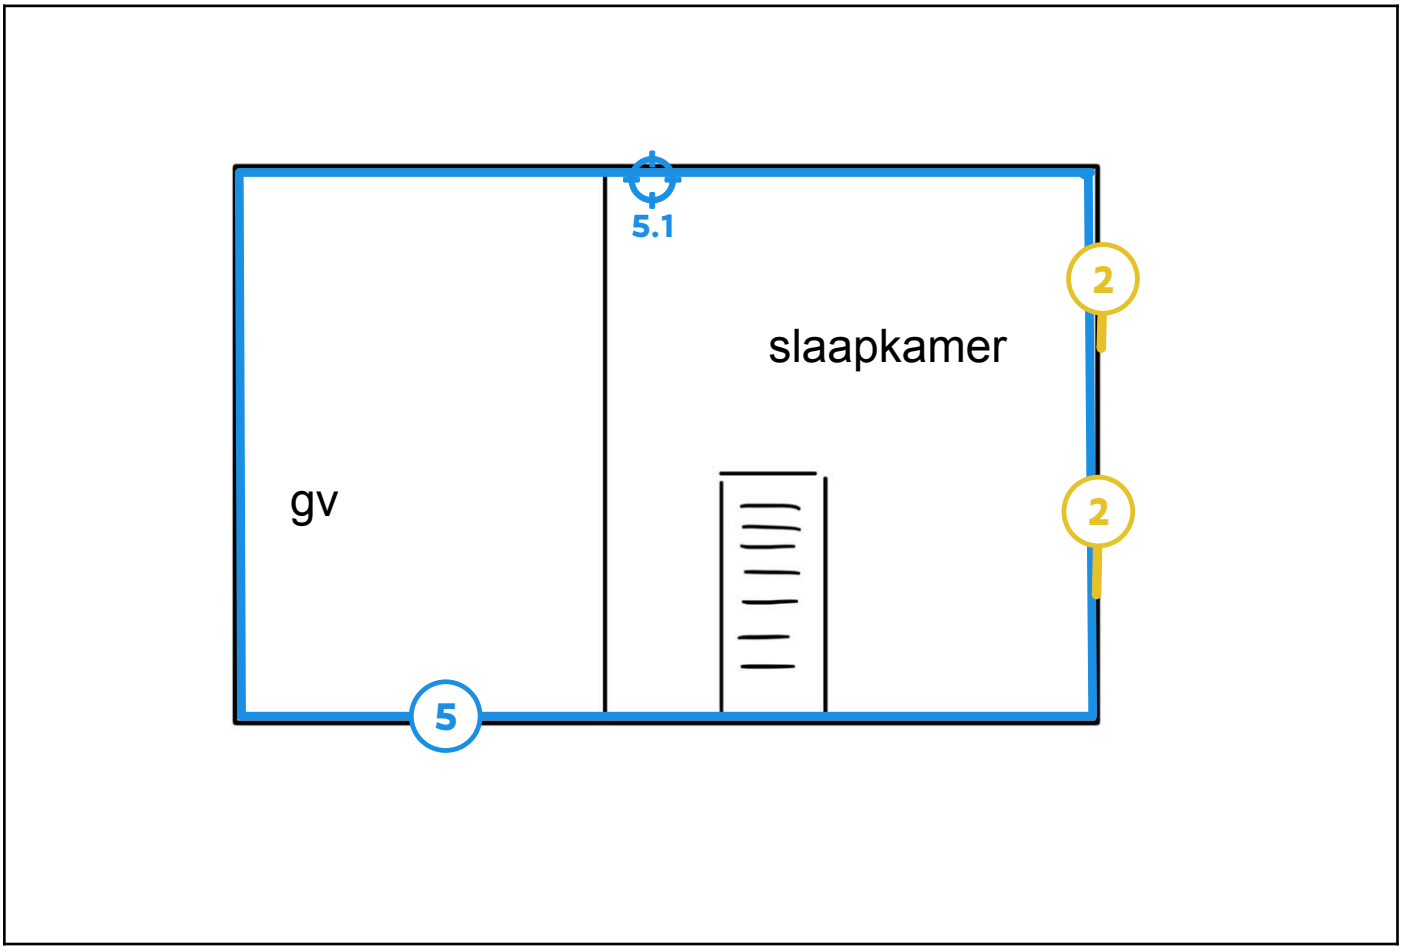
Plan 1.2: 1ste verdiep

Beschrijving	Type	Actie
2. Vensterbanken buiten	Asbestmateriaal	Zorgvuldig beheren
5. Pleisterwerk muren	Geen asbest	-
5.1 Code: 24139/02	Mengmonster	-

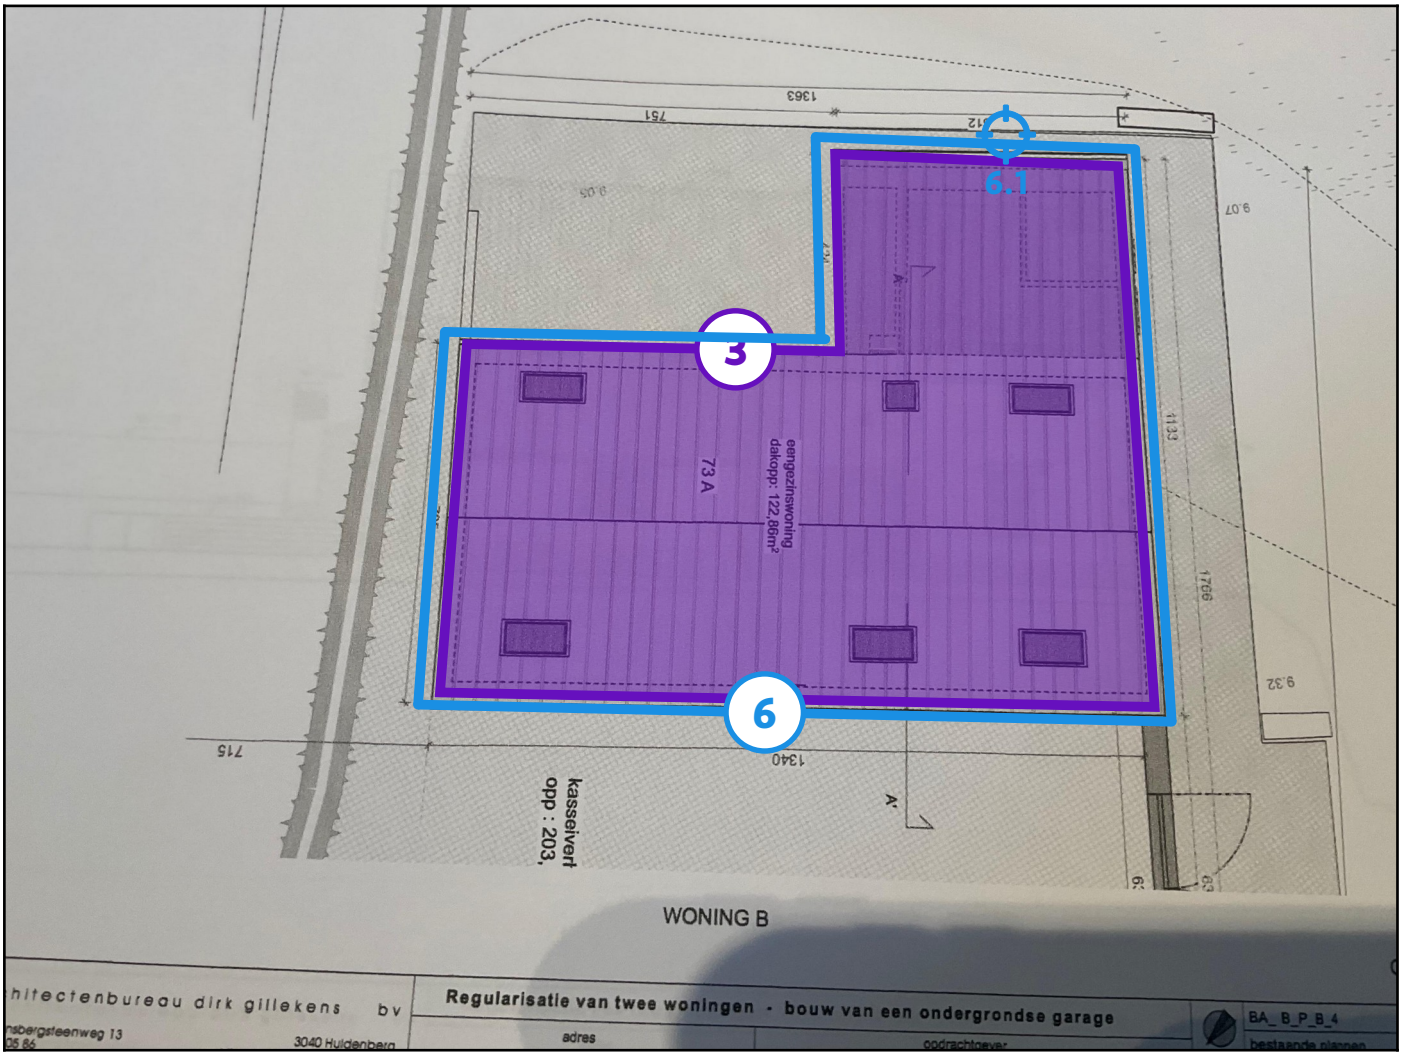
Plan 1.3: Dakconstructie

Beschrijving	Type	Actie
3. Onderdak	Advies	-
6. Crepi / cementering buitengevel	Geen asbest	-
6.1 Code: 24139/03	Puntmonster	-

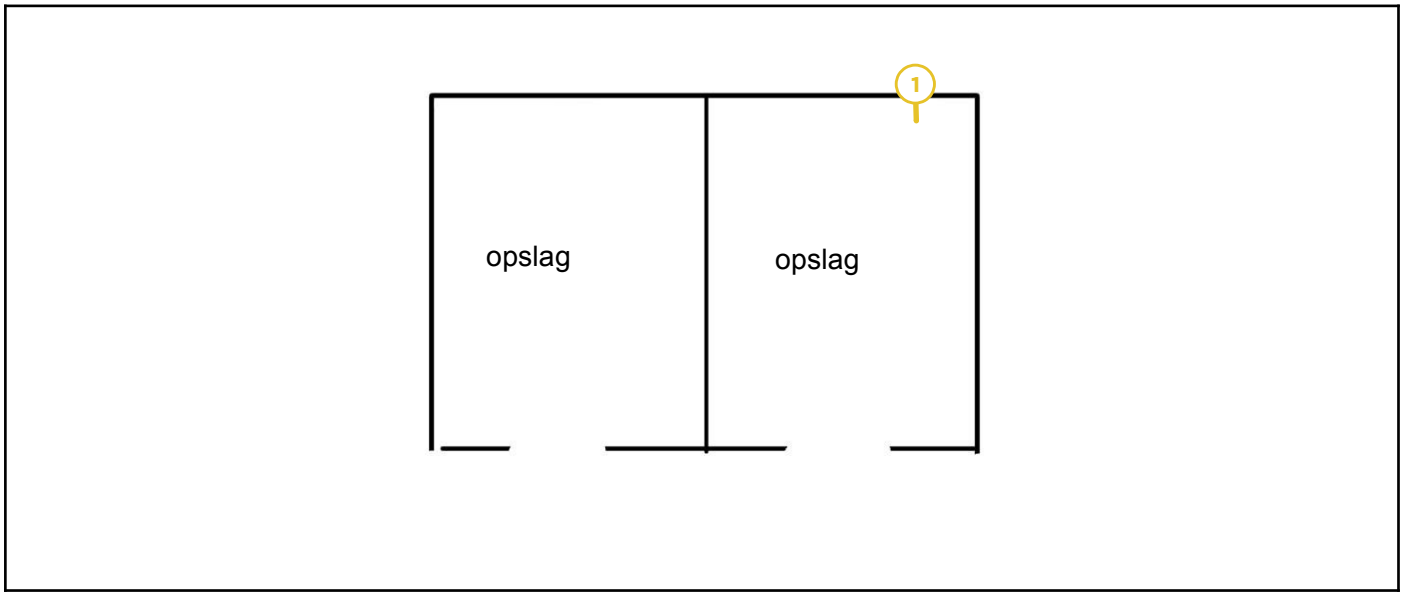
Plan 2.1: Poolhous

Beschrijving	Type	Actie
1. Cementbuis	Asbestmateriaal	Zorgvuldig beheren

Eindbeoordeling materiaalrisico	Laag materiaalrisico en/of verlaagde kans op vezelvrijgave

Gebondenheid	Categorie 1: hechtgebonden in oorsprong
Asbestsoort (vezeltype)	Crocidoliet aanwezig
Asbestconcentratie	Laag (< 50%)
Afschermingsgraad van het gehele materiaal	Geheel of deels (ook) vrij aan binnenluchtstromen
Toestand van het materiaal	Onbeschadigd, niet verweerd

- Zorg voor een veilig beheer. Vermijd het beschadigen van het asbestmateriaal. Controleer de toestand jaarlijks op wijzigingen.
