Asbestinventarisattest

De Hassels 19, 2400 Mol

Attestnummer : **20251203-000380.000**
Uitgegeven op : **03.12.2025**
Geldig tot : **03.12.2035**

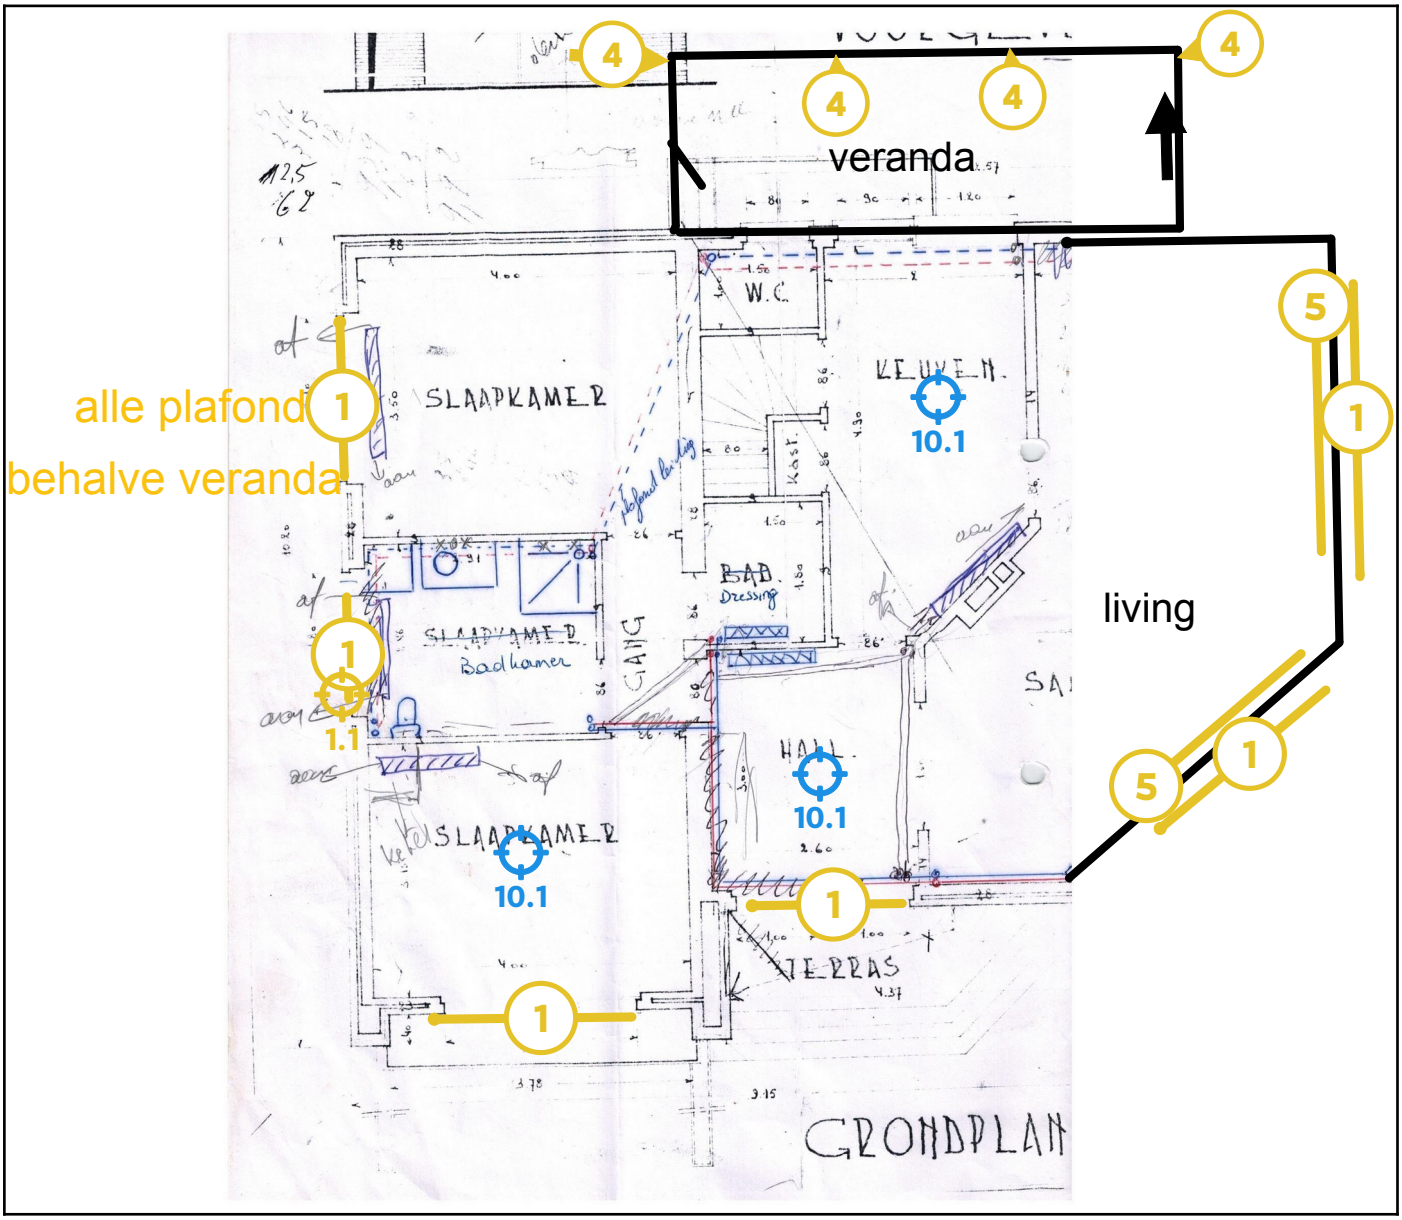
Plan 1.1: Hoofdgebouw begaande grond minus living kopie

Beschrijving	Type	Actie
1. Mastiek	Asbestmateriaal	Zorgvuldig beheren
1.1 Code: 2400DEHA19-Ma1	Puntmonster	-
4. Verloren bekisting	Asbestmateriaal	Zorgvuldig beheren
5. Massal vensterbank	Asbestmateriaal	Zorgvuldig beheren
10. Pleisterwerk plafonds	Geen asbest	-

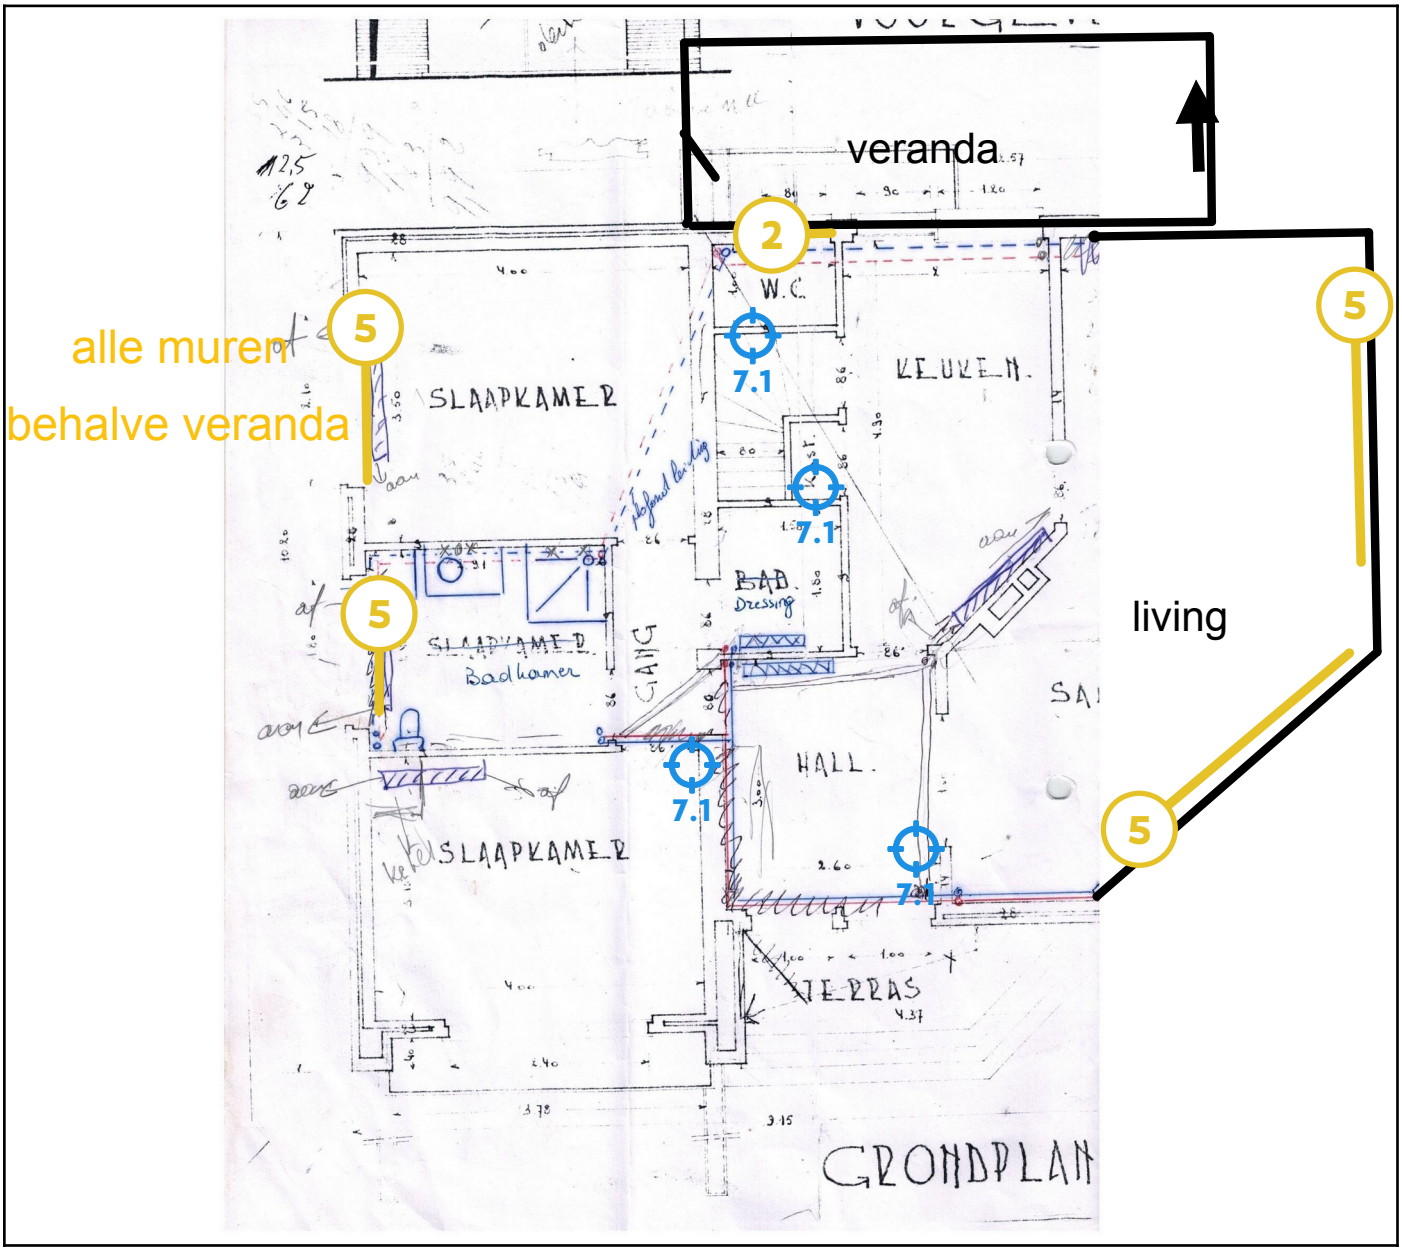
Plan 1.2: Hoofdgebouw begaande grond minus living kopie

Beschrijving	Type	Actie
2. Massal dorpel	Asbestmateriaal	Zorgvuldig beheren
5. Massal vensterbank	Asbestmateriaal	Zorgvuldig beheren
7. Pleisterwerk muren	Geen asbest	-
7.1 Code: 2400DEHA19-M1	Mengmonster	-

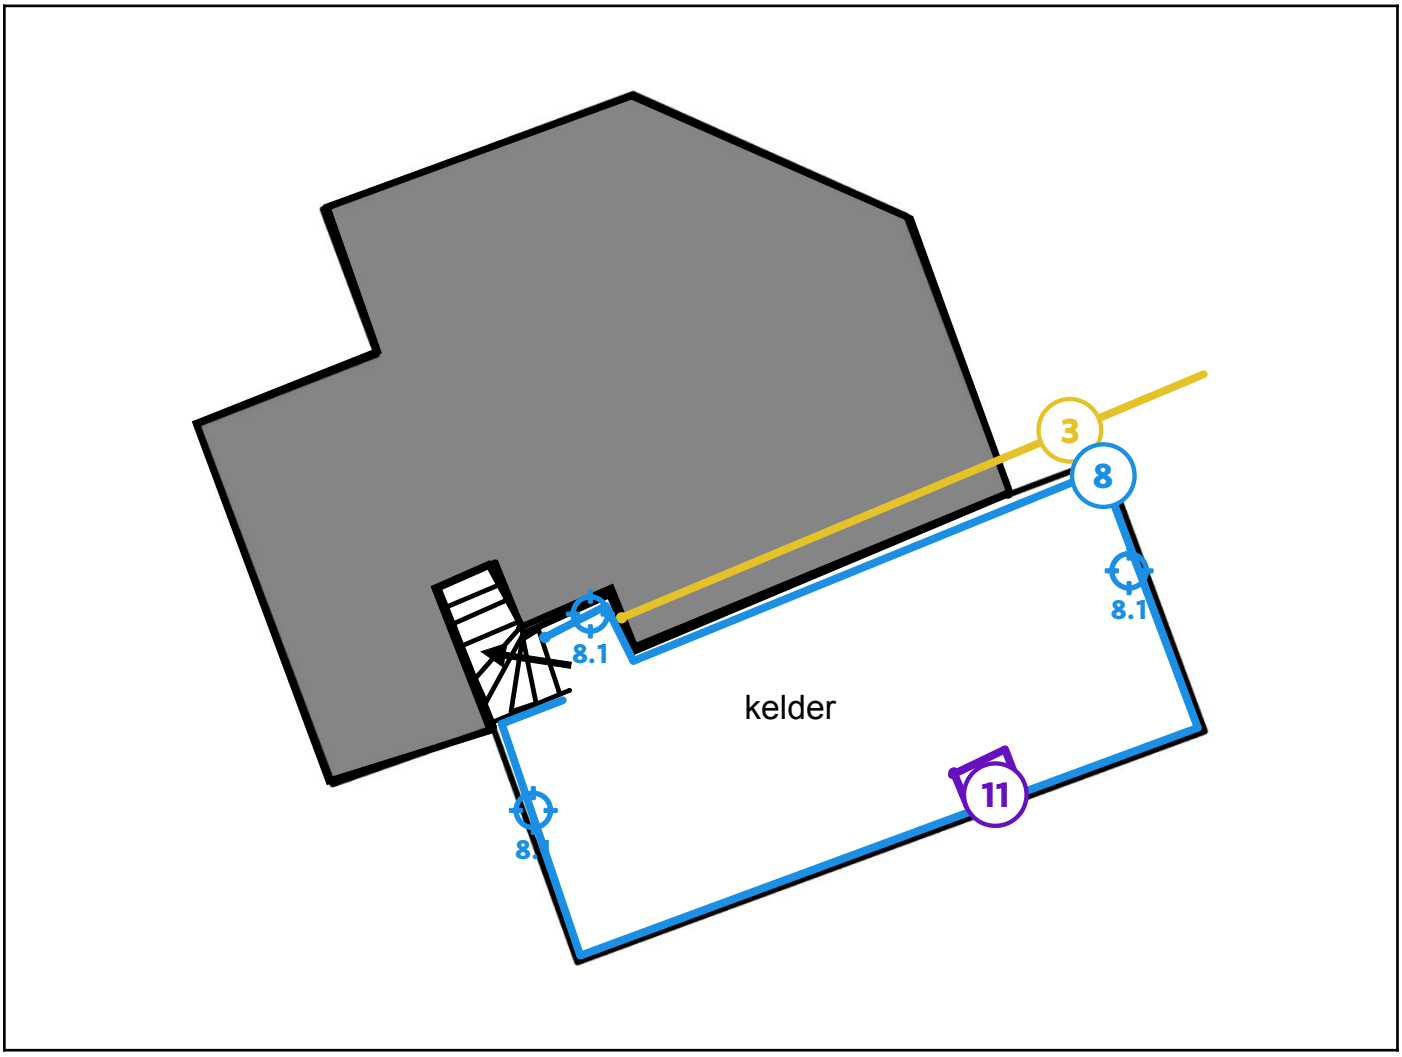
Plan 1.3: kelder

Beschrijving	Type	Actie
3. Cementbuis	Asbestmateriaal	Zorgvuldig beheren
8. cementering	Geen asbest	-
8.1 Code: 2400DEHA19-Ce1	Mengmonster	-
11. CV-ketel (niet verdacht)	Overige ruimte of materiaal	-

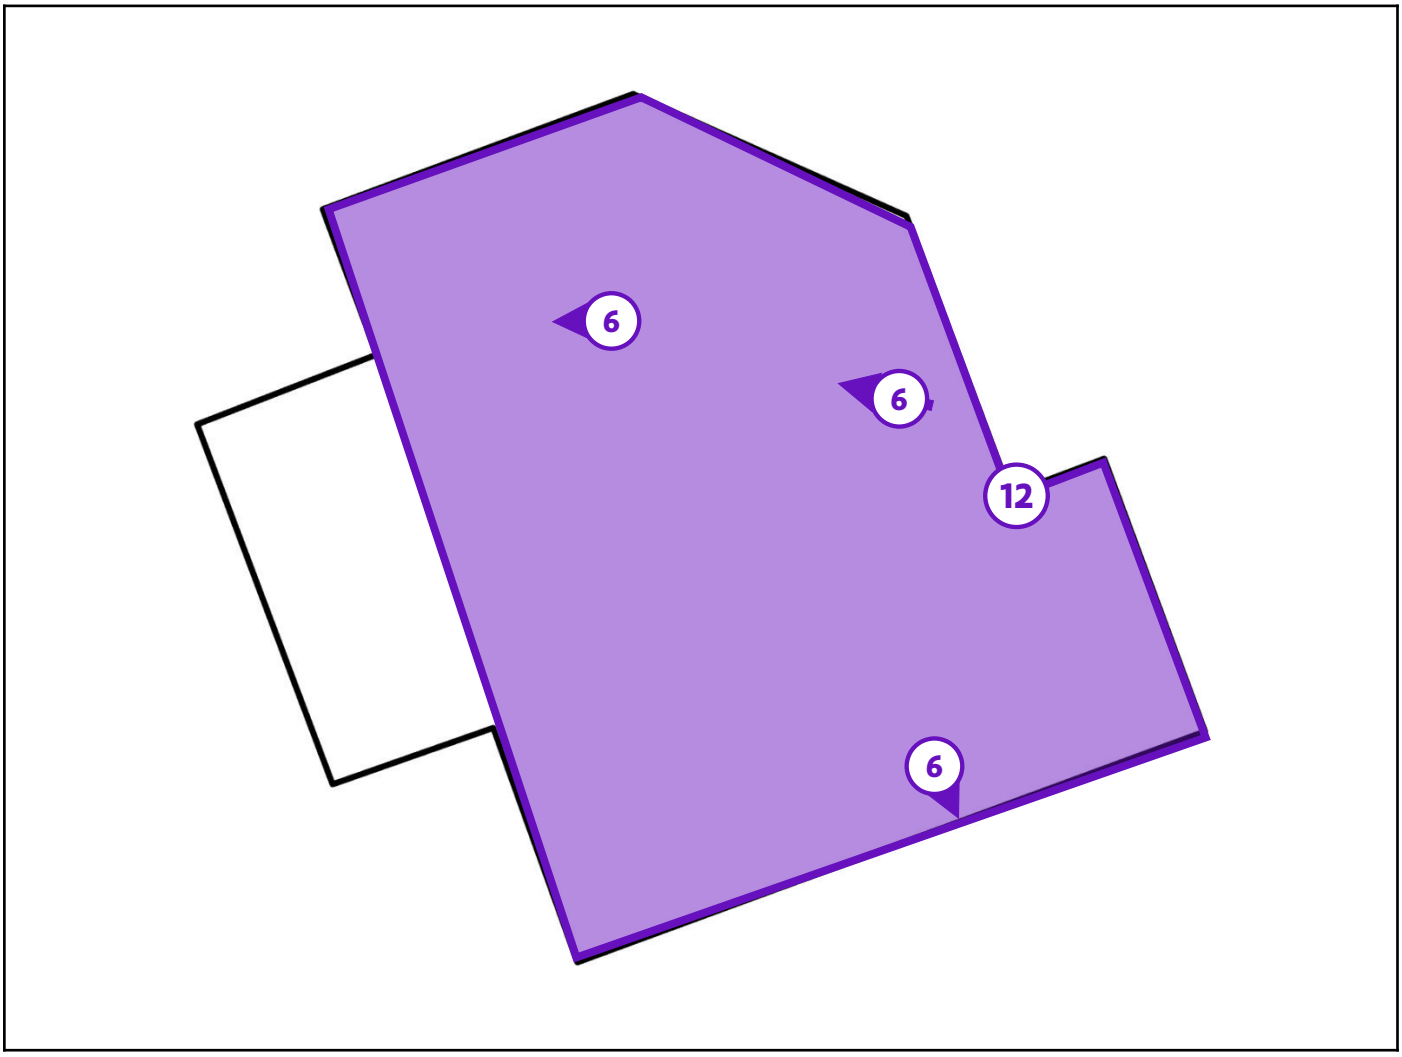
Plan 1.4: Dakbedekkingen

Beschrijving	Type	Actie
6. schouw	Beperking	-
12. Dakbedekking plat dak (niet verdacht)	Overige ruimte of materiaal	-

Reden: Het te onderzoeken materiaal situeert zich hoger dan 3,50 m te rekenen vanaf een veilige ondergrond

Uitleg van de asbestdeskundige: Er is een beperkingsfiche opgemaakt voor de binnenkant van de schouw. De binnenkant van de schouw valt niet te inspecteren daar de schouw werd dichtgemaakt. In de leefruimte is deze schouw ook volledig dichtgemaakt.

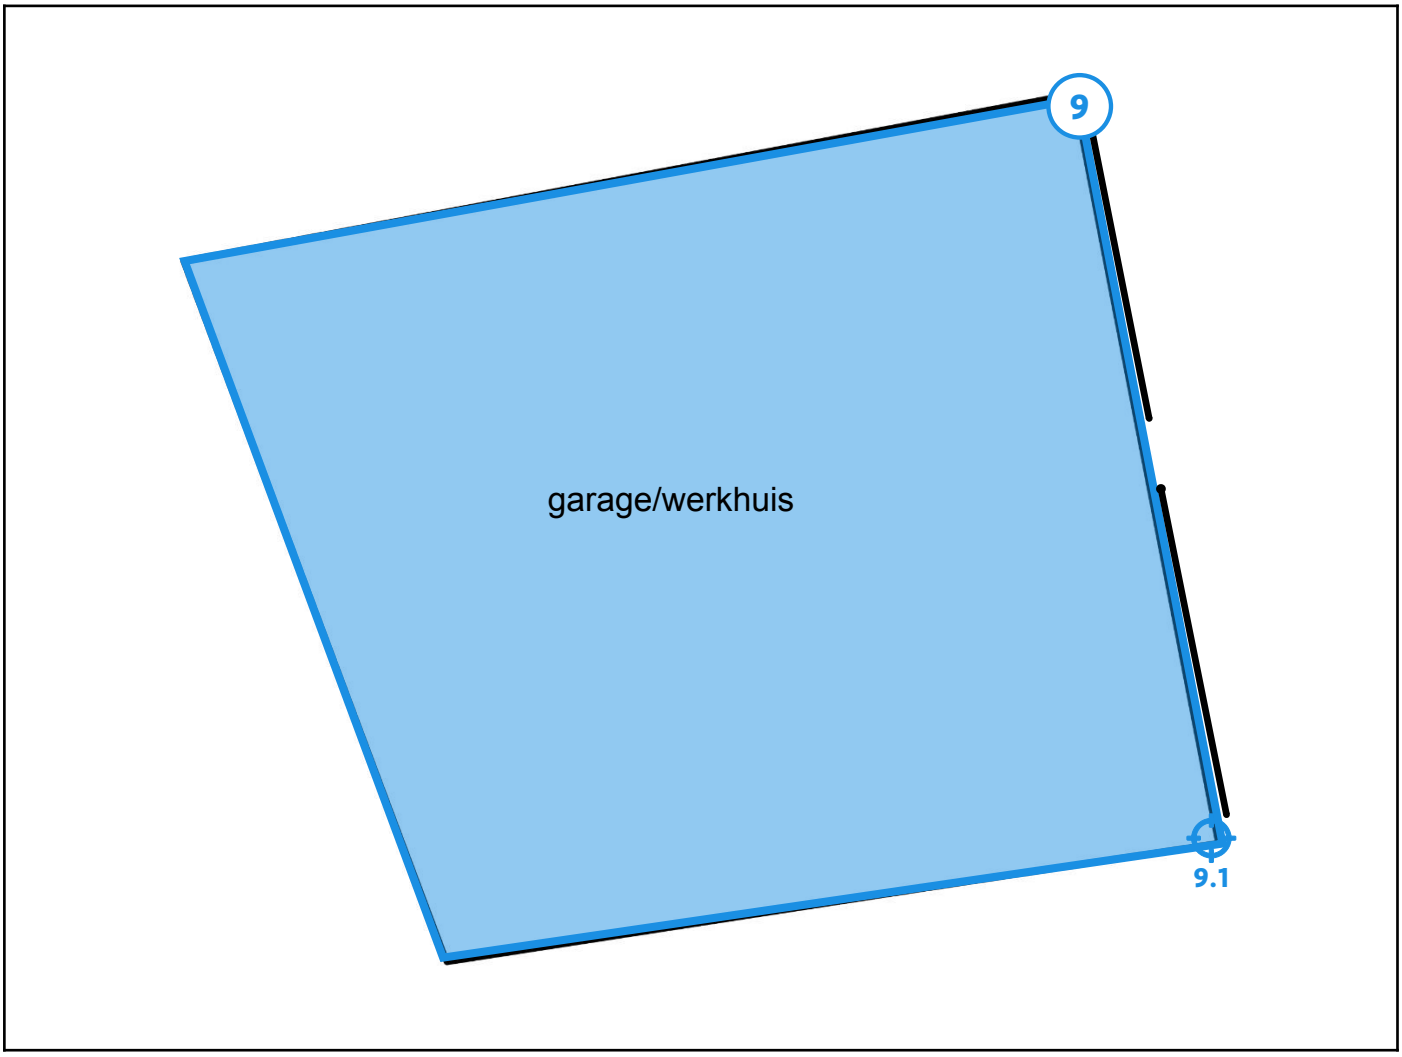
Plan 2.1: garage

Beschrijving	Type	Actie
9. Roofing	Geen asbest	-
9.1 Code: 2400DEHA-R1	Puntmonster	-

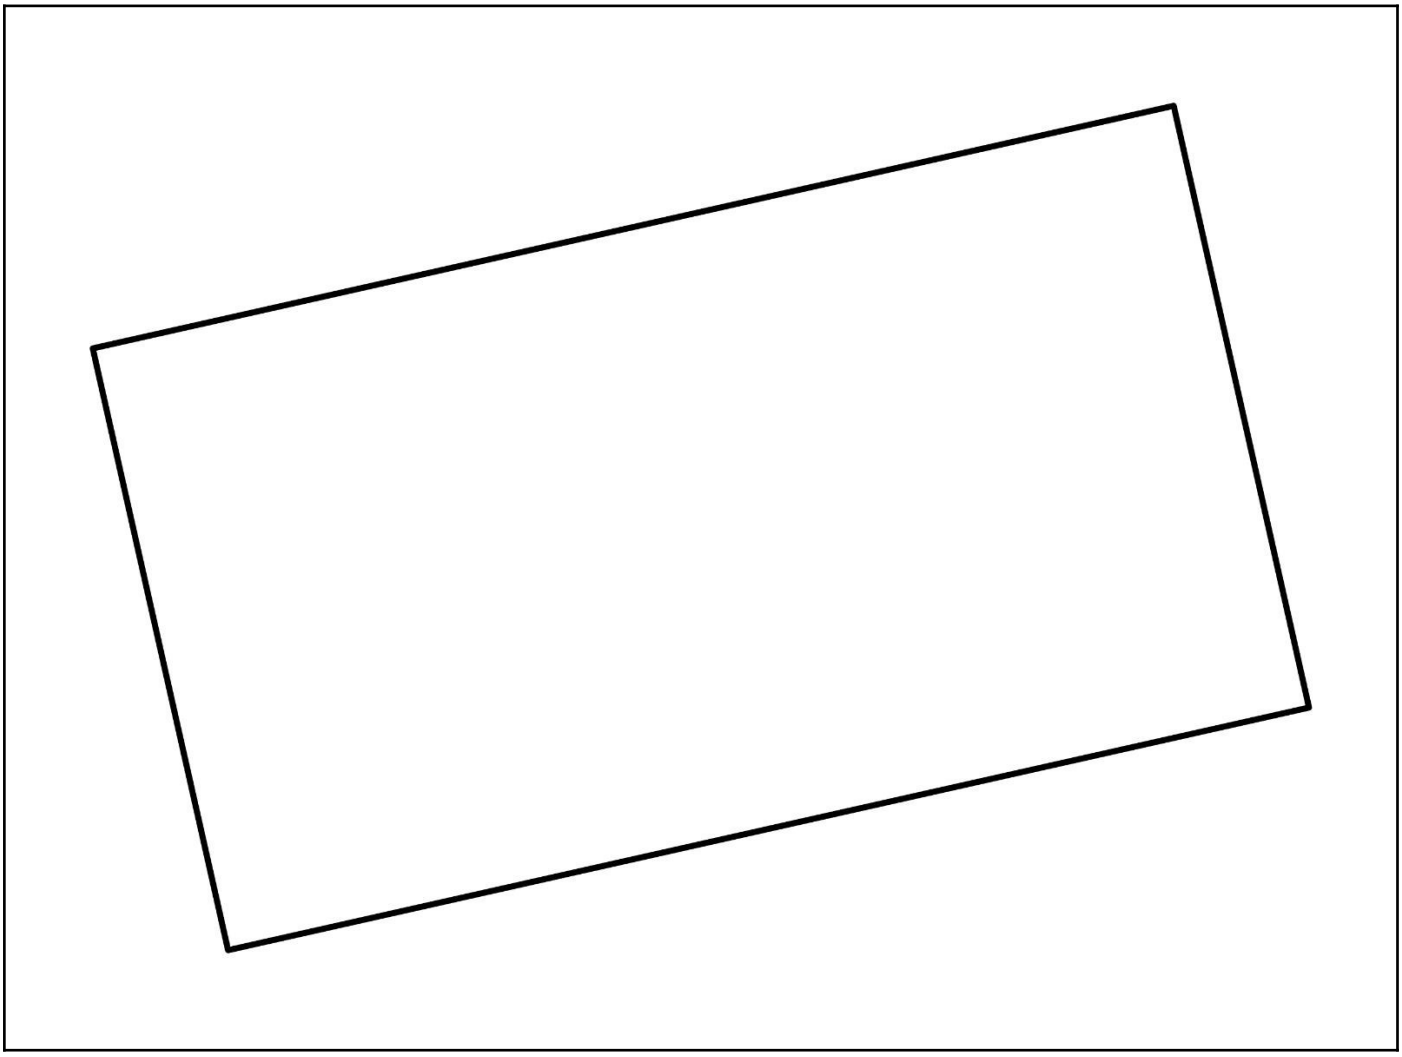
Plan 3.1: serre

0 Geen asbest

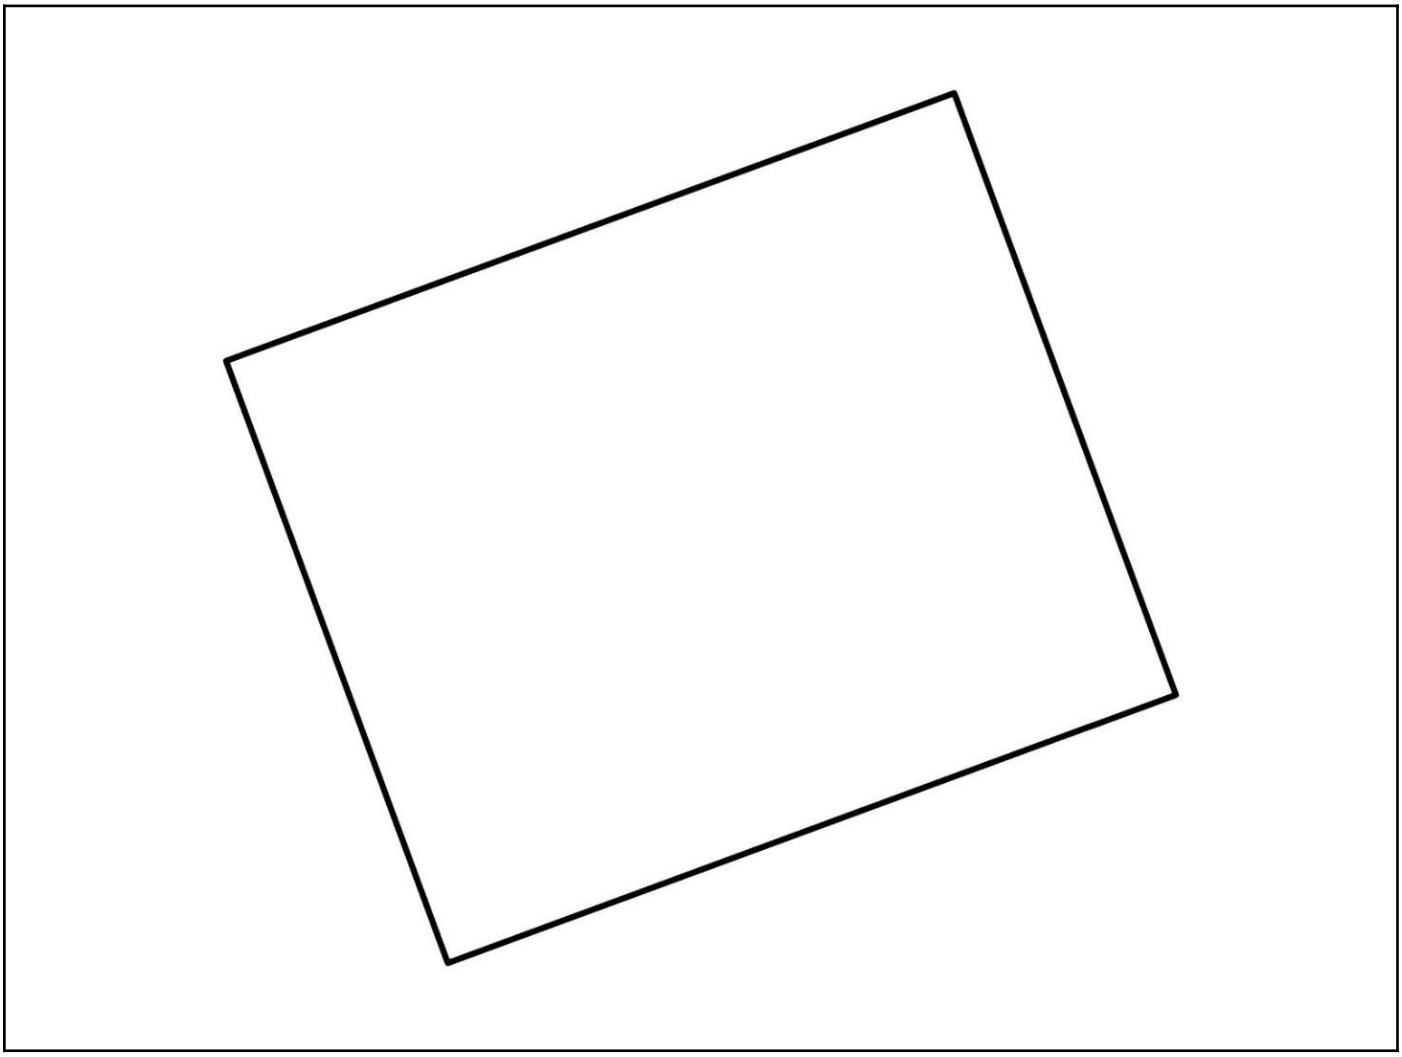
Plan 4.1: Ingezonken garagetoegang plan

0 Geen asbest
