Asbestinventarisattest

Roggestraat 51, 2490 Balen

Attestnummer : **20260219-000026.000**
Uitgegeven op : **19.02.2026**
Geldig tot : **19.02.2031**

Niet-asbestveilig

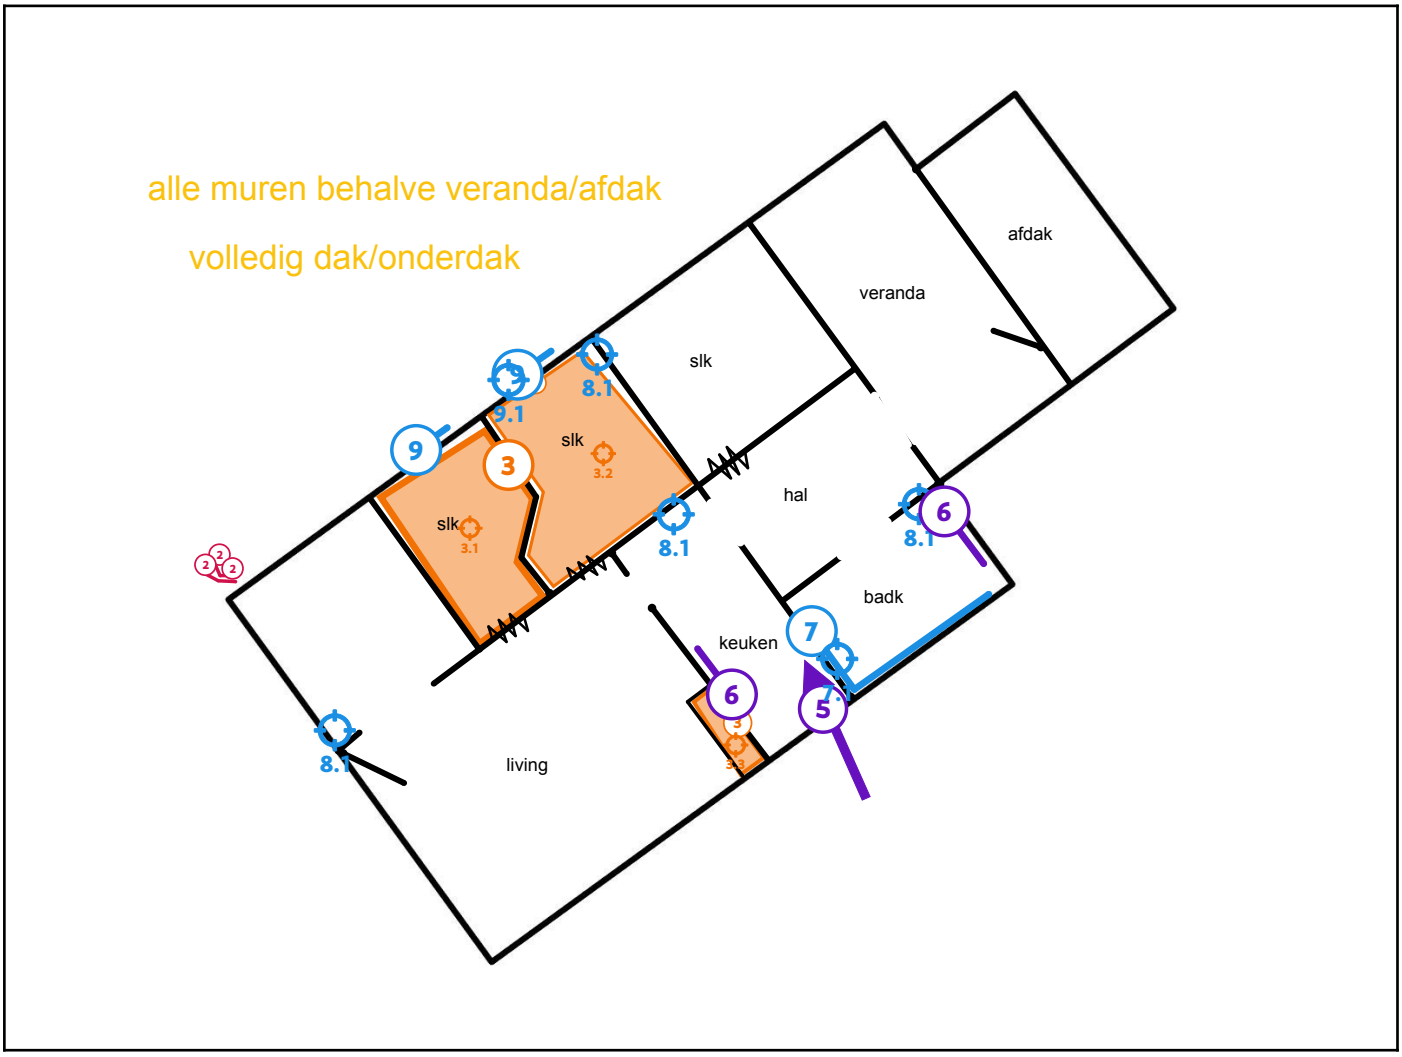
Plan 1.1: grondplan

Beschrijving	Type	Actie
2. Afval AC halve- buizen	Asbestmateriaal	Dringend verwijderen
3. linoleum vloerbedekking	Asbestmateriaal	Verwijderen
3.1 Code: 2490ROG51-V1 - vloerzeil Slk 1	Puntmonster	-
3.2 Code: 2490ROG51-V2 - vloerzeil Slk2	Puntmonster	-
3.3 Code: 2490ROG51-V3 - vloerzeil schouw	Puntmonster	-
4. onderdak (beperking)	Beperking	-
5. schouw	Beperking	-

6. dichtingen radiatoren	Advies	-
7. tegellijm	Geen asbest	-
7.1 Code: 2490ROG51-T1	Puntmonster	-
8. Pleisterwerk muren	Geen asbest	-
8.1 Code: 2490ROG51-M1	Mengmonster	-
9. Mastiek	Geen asbest	-
9.1 Code: 2490ROG51-Ma1	Puntmonster	-
