Rapport de contrôle d'installations électriques à basse et à très basse tension

RÉF. 28/2026/85053/D01:1

DATE DU CONTRÔLE	**05/10/2026 (13:38 - 14:21)**	AGENT VISITEUR	**Loic Giltay**
ADRESSE DU CONTRÔLE	**Avenue du Stade 12 - 5590 Ciney**	TYPE DE CONTRÔLE	**Visite de contrôle vente ancienne installation (8.4.2.)**

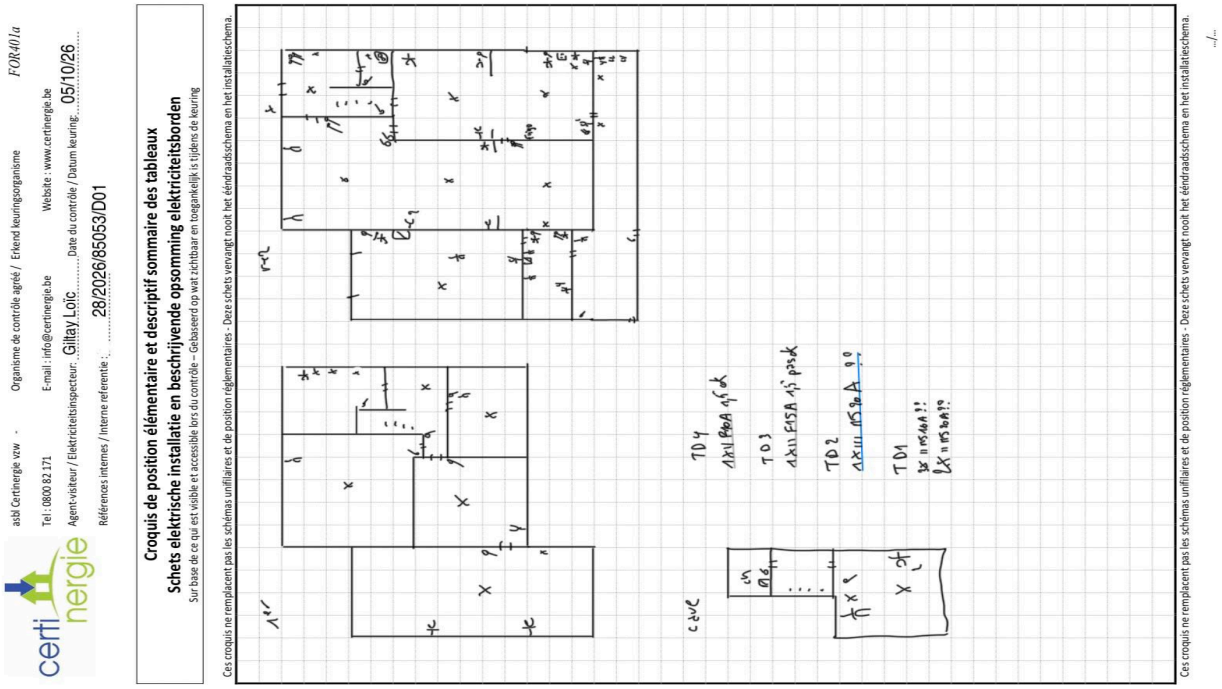
Croquis de position élémentaire et descriptif sommaire des tableaux

sur base de ce qui est visible et accessible lors du contrôle
Note : ces croquis ne remplacent pas les schémas unifilaires et de position réglementaires
