Asbestinventarisattest

Heldenstraat 10, 2650 Edegem

Attestnummer : **20260929-000264.000**
Uitgegeven op : **29.09.2026**
Geldig tot : **29.09.2036**

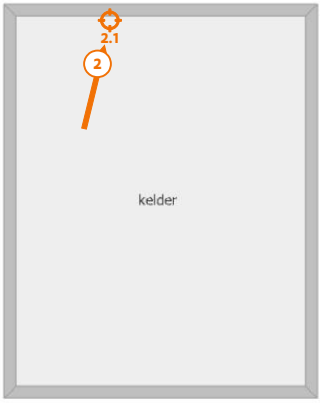
Plan 1.1: Kelder

Beschrijving	Type	Actie
2. Buis kelder	Asbestmateriaal	Verwijderen
2.1 Code: 6020569671	Puntmonster	-

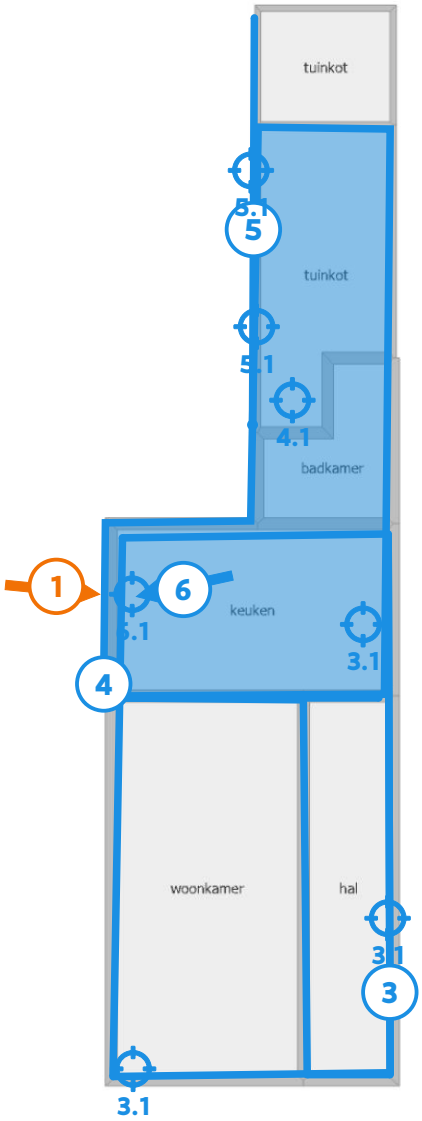
Plan 1.2: Gelijkvloers

Beschrijving	Type	Actie
1. Rookgaskanaal	Asbestmateriaal	Verwijderen
3. Pleisterwerk wanden	Geen asbest	-
3.1 Code: 6020569668	Mengmonster	-
4. Dakbedekking	Geen asbest	-
4.1 Code: 6020588599	Puntmonster	-

5. Cementering tuinhuis	Geen asbest	-
5.1 Code: 6020588598	Mengmonster	-
6. Dichtingskoord	Geen asbest	-
6.1 Code: 6020569669	Puntmonster	-

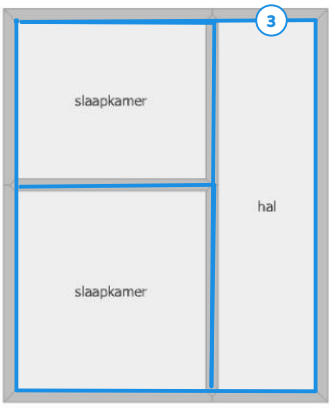
Plan 1.3: 1e verdieping

Beschrijving	Type	Actie
3. Pleisterwerk wanden	Geen asbest	-

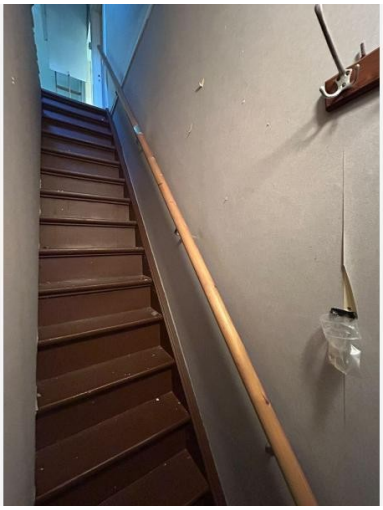
Fiche 3: Pleisterwerk wanden

Geen asbest

#	Type	Referentie	Resultaat
3.1	Mengmonster	6020569668	Geen asbest

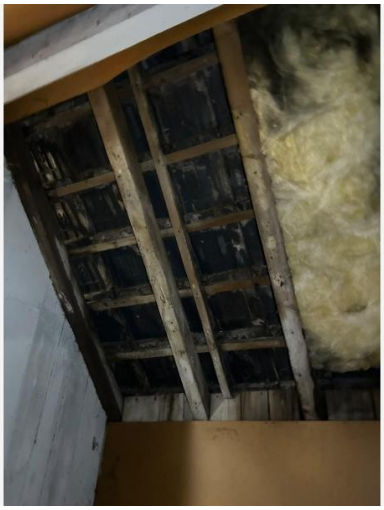
Beschrijving	Notitie	Terug te vinden op plannen
Fiche 7: Onderdak	-	Plan 1.4: Zolder
Fiche 8: Kitten ramen	De kitten van de ramen bestaan uit rubber of siliconen, deze zijn niet-asbestverdacht.	-
