Asbestinventarisattest

Leonardo da Vincilaan 28/3, 2650 Edegem

Attestnummer : **20261002-000182.000**
Uitgegeven op : **02.10.2026**
Geldig tot : **Onbeperkt** (tenzij de toestand wijzigt)

Asbestveilig (maar mogelijk niet asbestvrij)

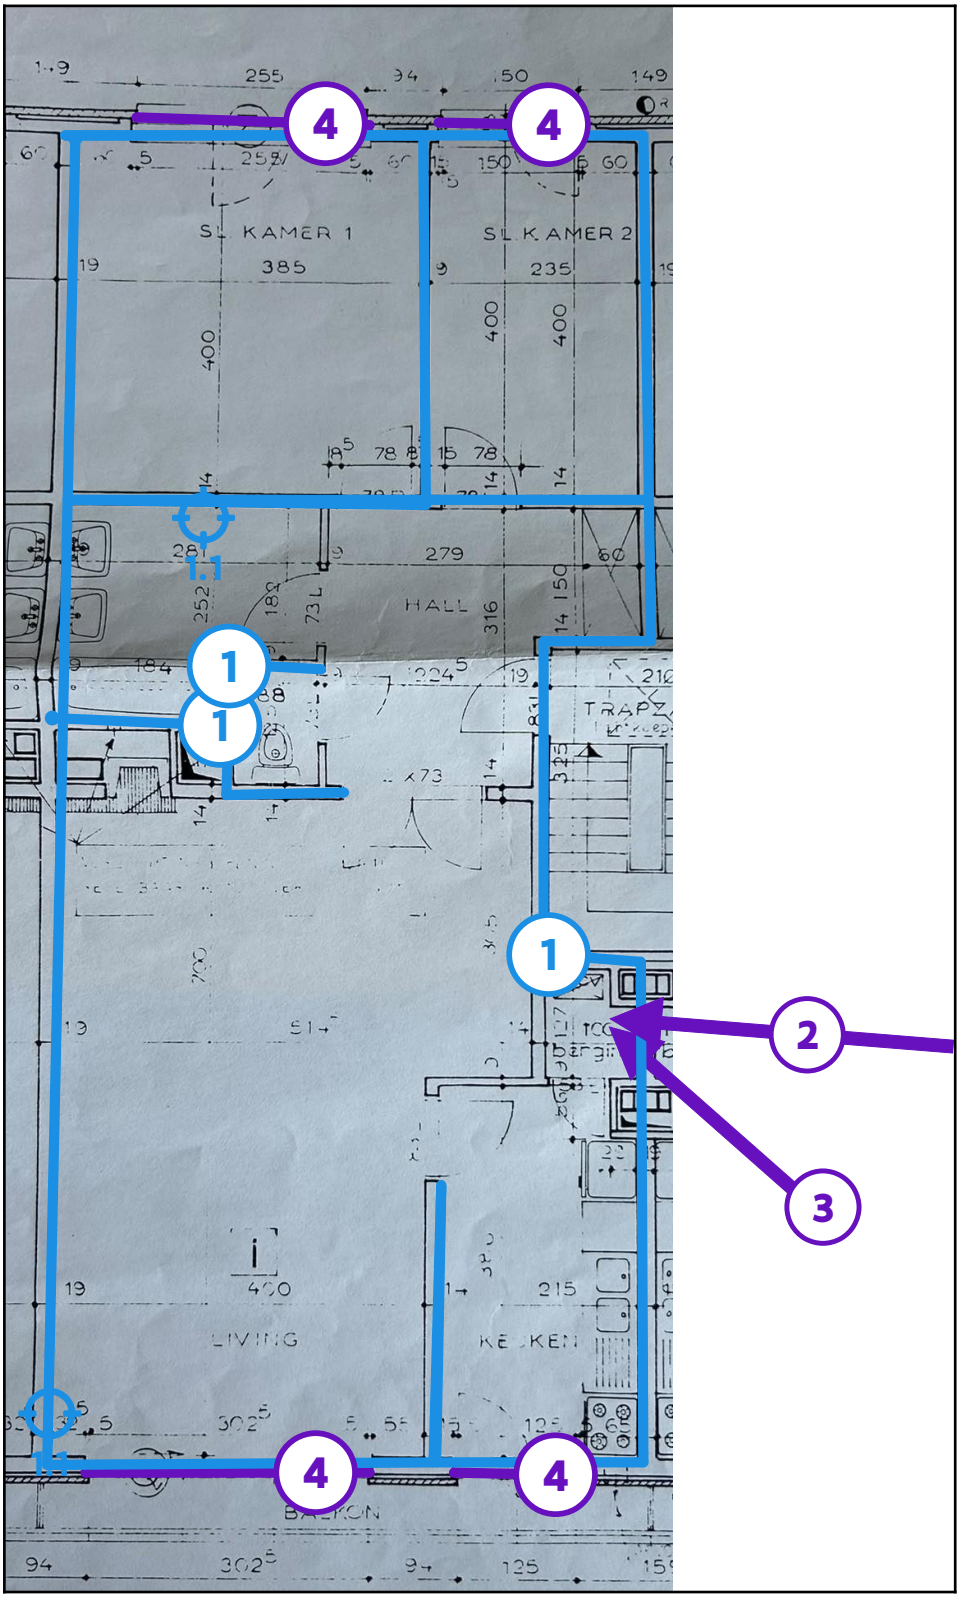
Plan 1.1: appartement

1. Pleisterwerk wanden	Geen asbest	-
1.1 Code: 6020569672	Mengmonster	-
2. Rookgaskanaal	Overige ruimte of materiaal	-
3. Ketel	Overige ruimte of materiaal	-
4. Kitten ramen	Overige ruimte of materiaal	-

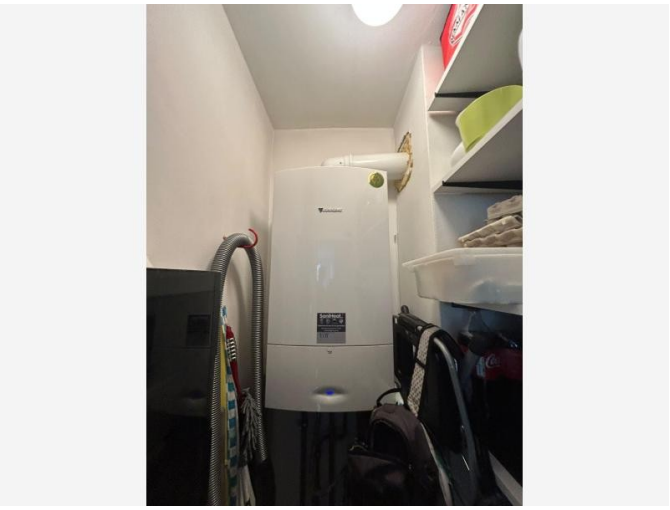
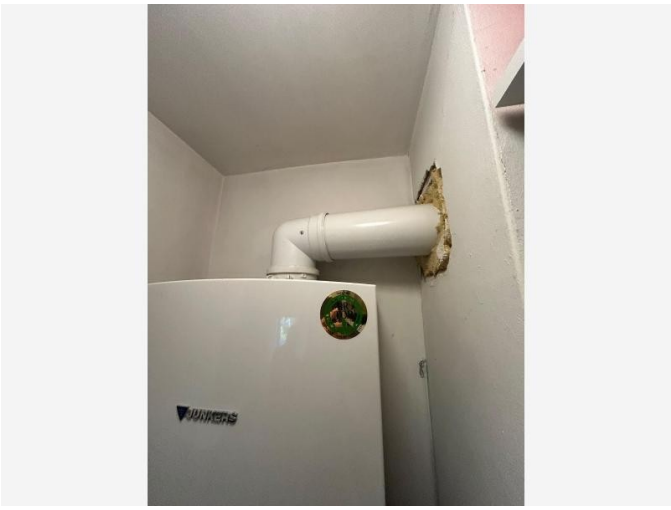
Beschrijving	Notitie	Terug te vinden op plannen
Fiche 2: Rookgaskanaal	Het rookgaskanaal bestaat uit metaal of pvc, deze is niet-asbestverdacht.	Plan 1.1: appartement
Fiche 3: Ketel	-	Plan 1.1: appartement
Fiche 4: Kitten ramen	De kitten van de ramen bestaan uit rubber of siliconen, deze zijn niet-asbestverdacht.	Plan 1.1: appartement
