Asbestinventarisattest

Pater Renaat De Vosstraat 65/1, 2640 Mortsel

Attestnummer : **20260827-000358.000**
Uitgegeven op : **27.08.2026**
Geldig tot : **Onbeperkt** (tenzij de toestand wijzigt)

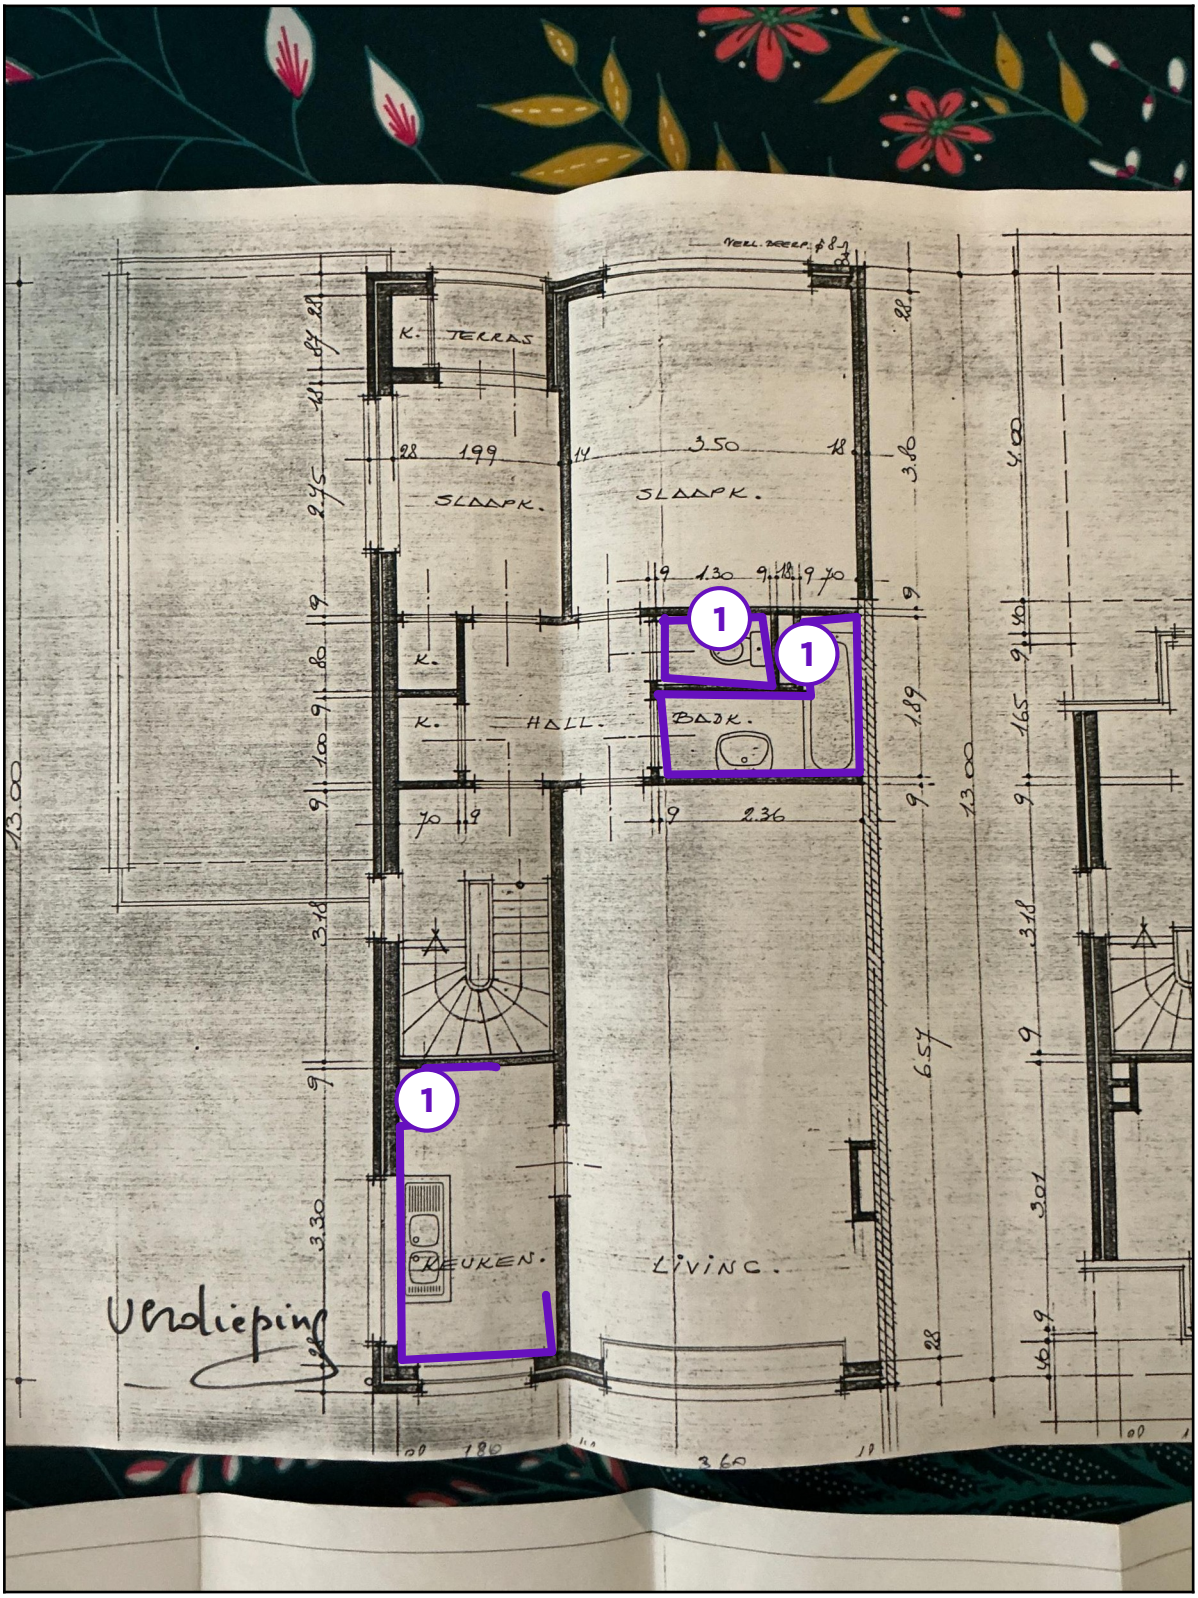
Plan 1.1: Grondplan

1. Tegellijm	Advies	-

In het inspectieprotocol is een monstername van tegel- en vloerlijm verplicht om dit te identificeren als niet-asbesthoudend. Er waren geen facturen ter beschikking die bevestigen dat de tegels/vloer na 2001 waren geplaatst. Er waren geen bestaande beschadigingen aan de wandtegels of vloer om de lijm voldoende te kunnen inspecteren. Om dit af te toetsen is het aangewezen om bij eventuele renovatiewerken aan de tegels en de parket verder onderzoek/staalname te laten uitvoeren ter controle.

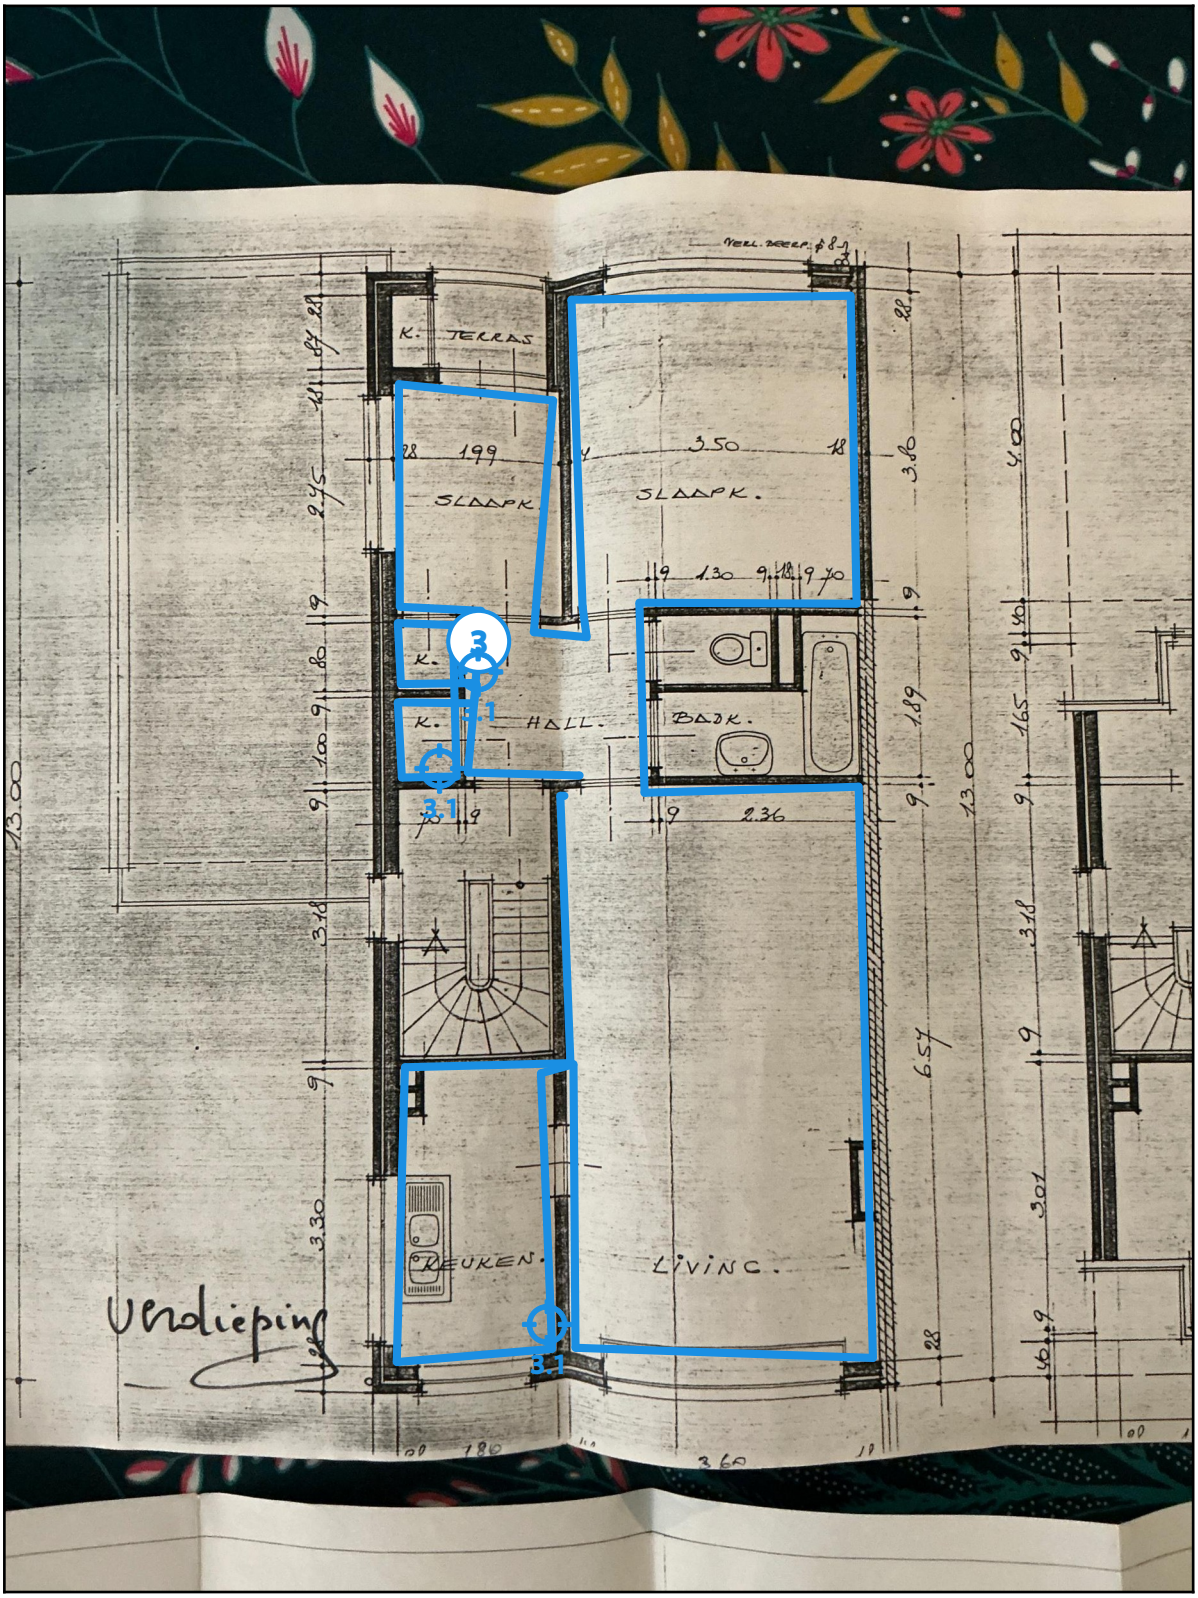
Plan 1.2: Grondplan kopie

3. Pleisterwerk wanden	Geen asbest	-
3.1 Code: 6020044606	Mengmonster	-

#	Type	Referentie	Resultaat
3.1	Mengmonster	6020044606	Geen asbest

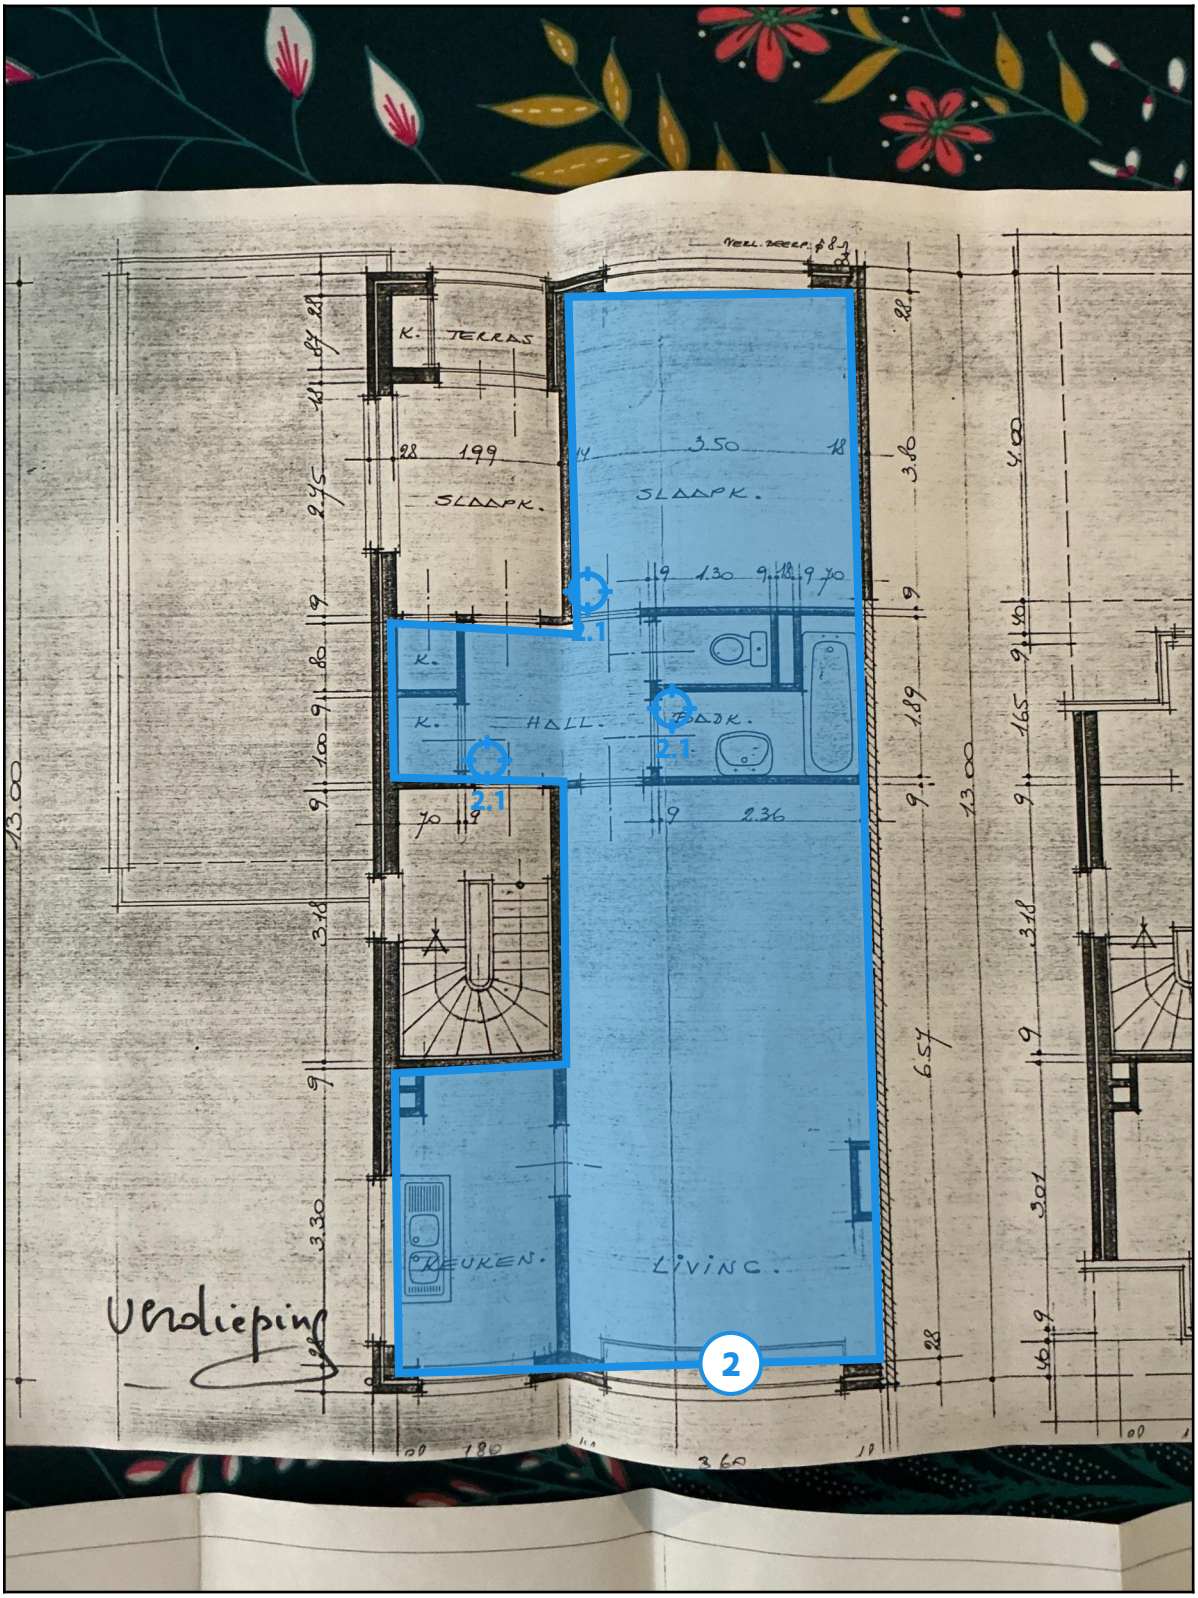
Plan 1.3: Grondplan kopie 2

2. Pleisterwerk plafond	Geen asbest	-
2.1 Code: 6020044605	Mengmonster	-

#	Type	Referentie	Resultaat
2.1	Mengmonster	6020044605	Geen asbest
