Asbestinventarisattest

Pater Renaat De Vosstraat 65/glvl, 2640 Mortsel

Attestnummer : **20260827-000348.001**
Uitgegeven op : **27.08.2026**
Geldig tot : **Onbeperkt** (tenzij de toestand wijzigt)

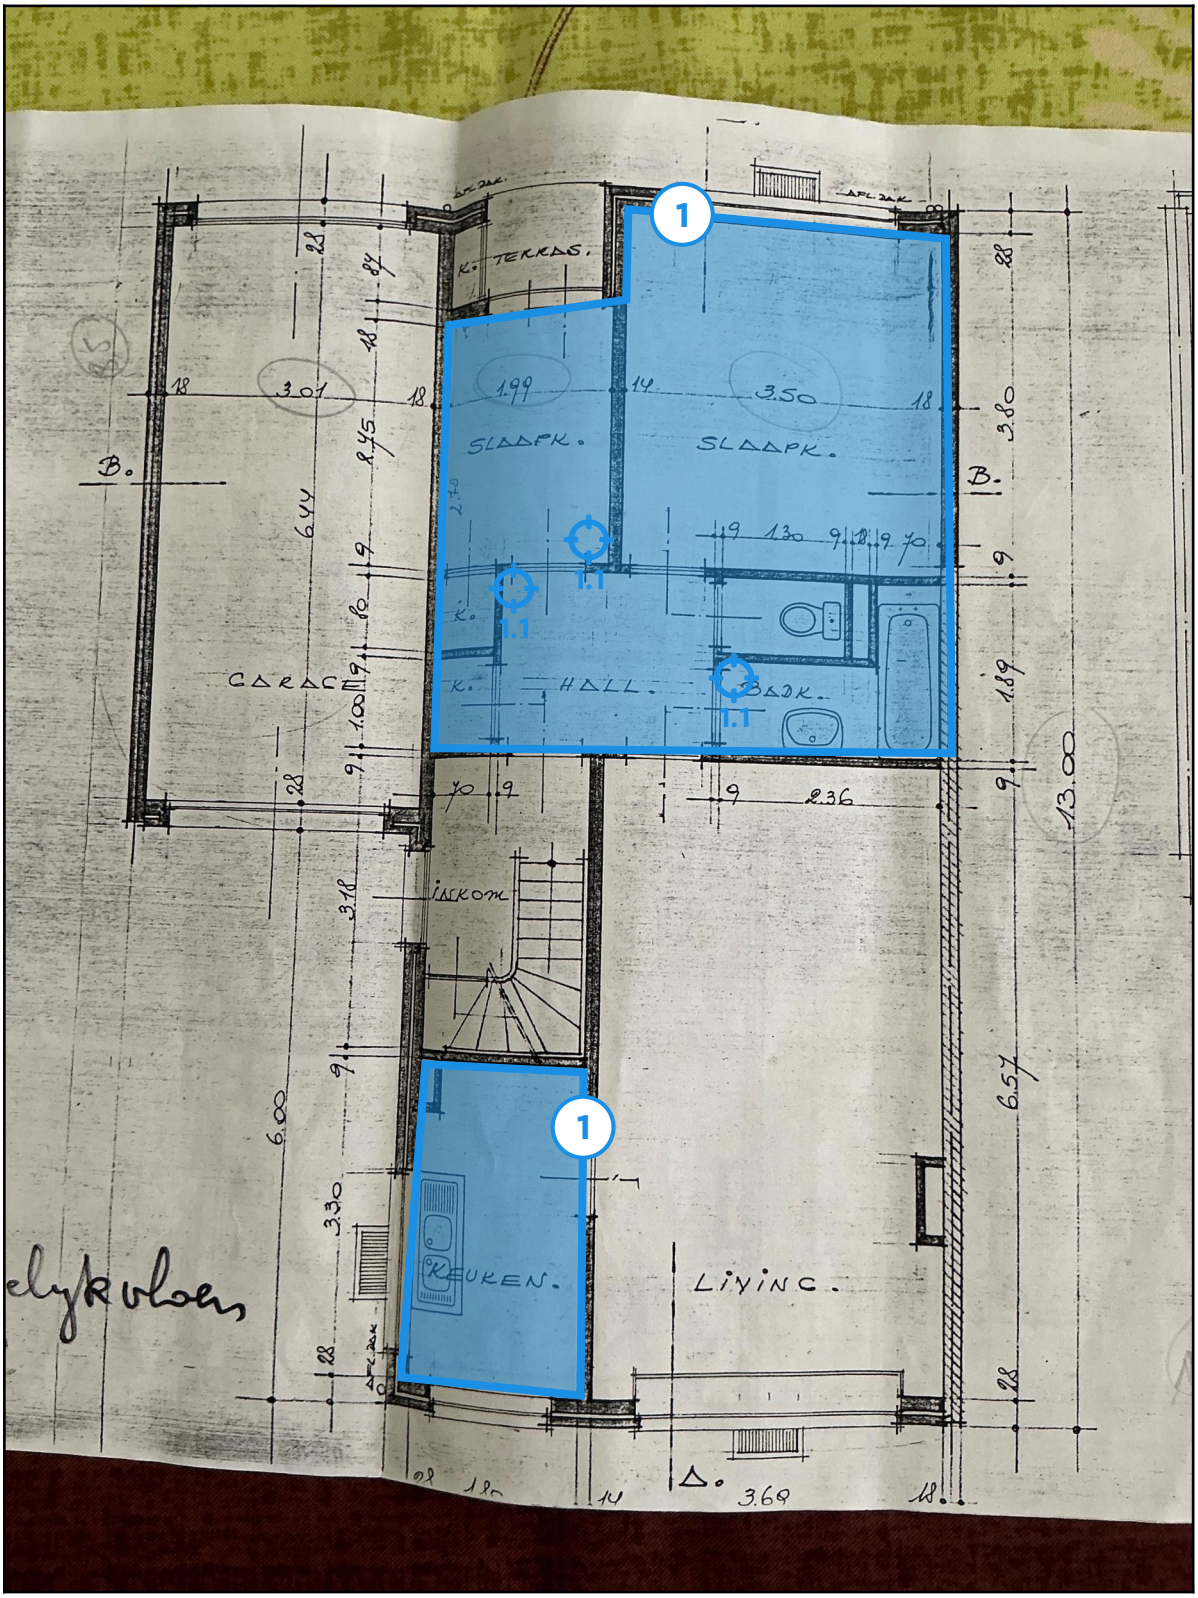
Plan 1.2: Grondplan kopie

1. Pleisterwerk plafond	Geen asbest	-
1.1 Code: 6020044608	Mengmonster	-

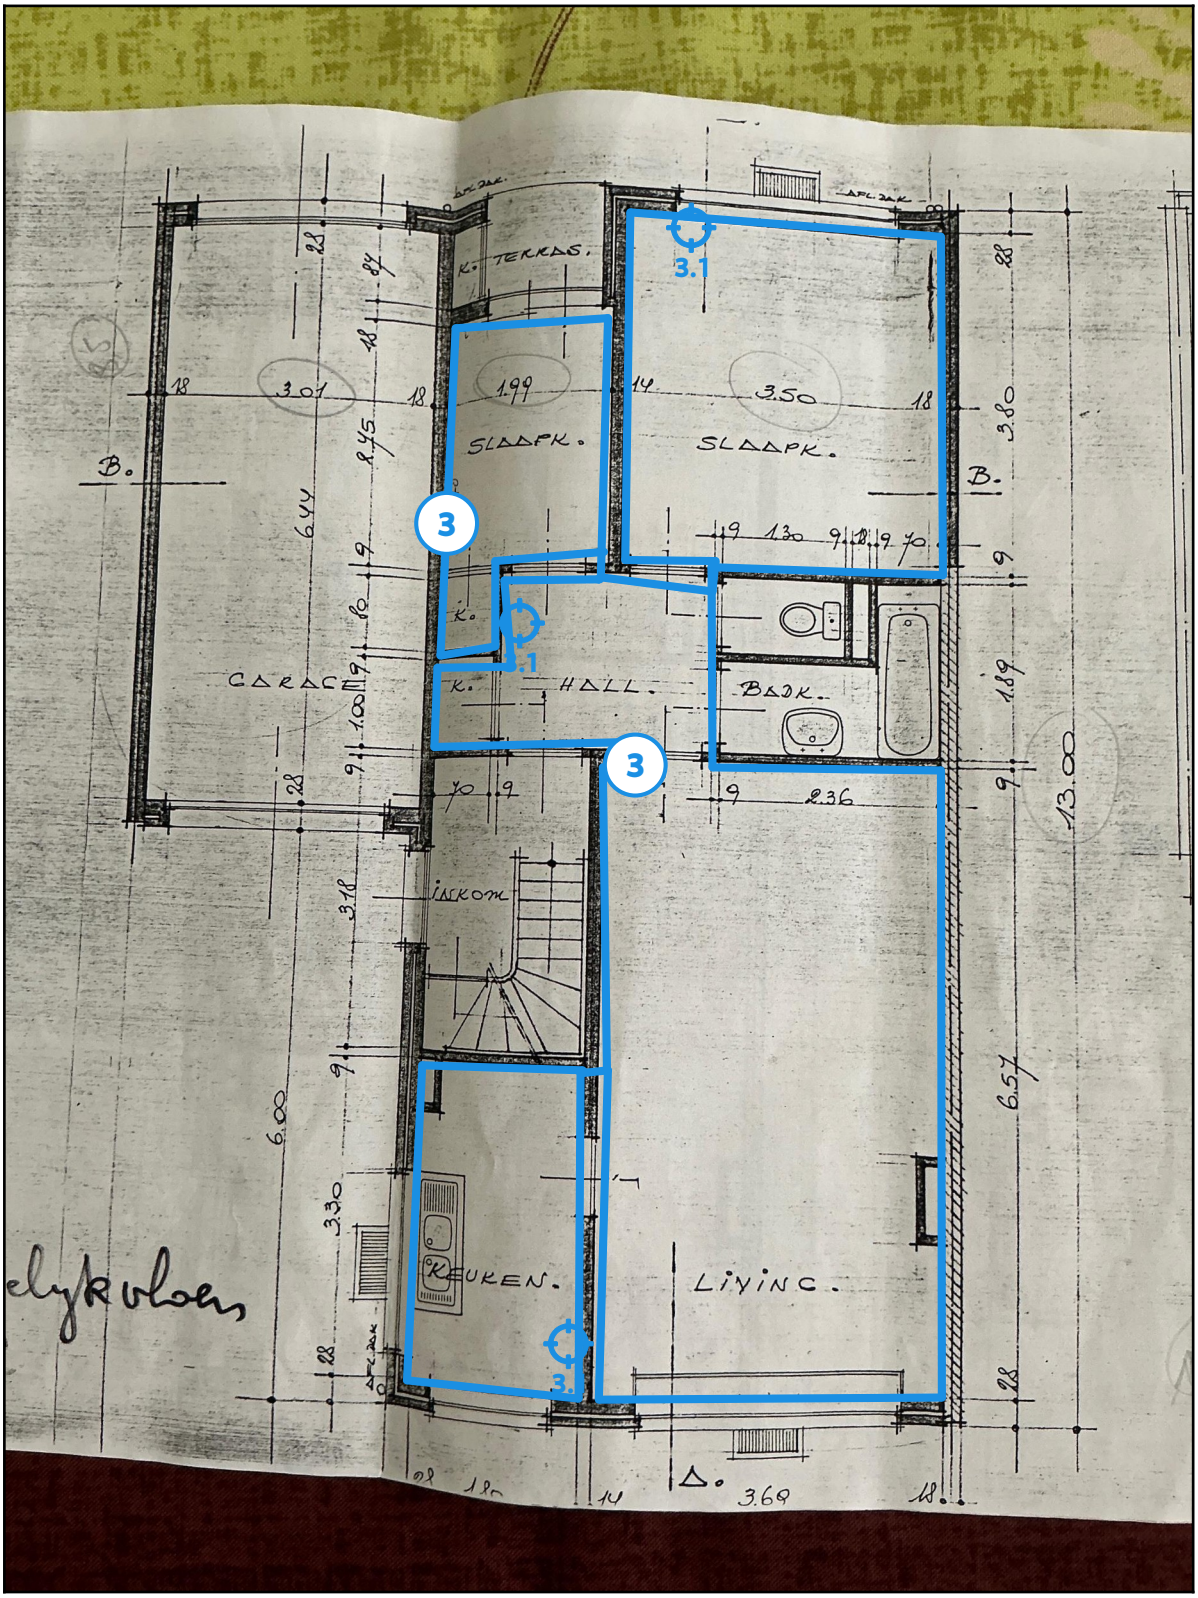
Plan 1.3: Grondplan kopie 2

3. Pleisterwerk wand	Geen asbest	-
3.1 Code: 6020044607	Mengmonster	-

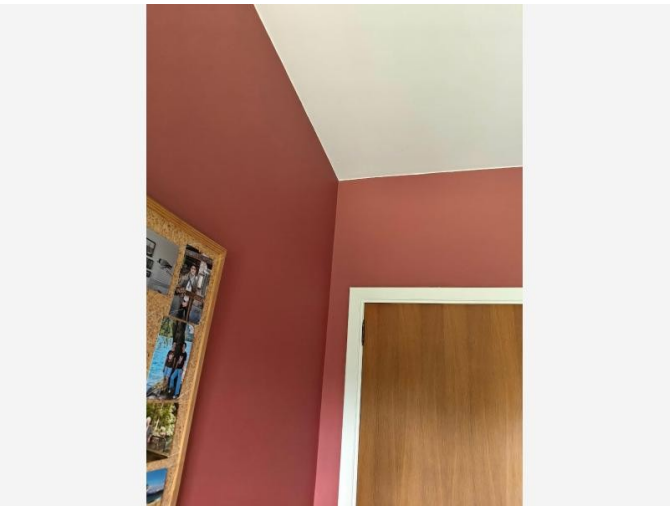
Fiche 1: Pleisterwerk plafond

Geen asbest

#	Type	Referentie	Resultaat
1.1	Mengmonster	6020044608	Geen asbest

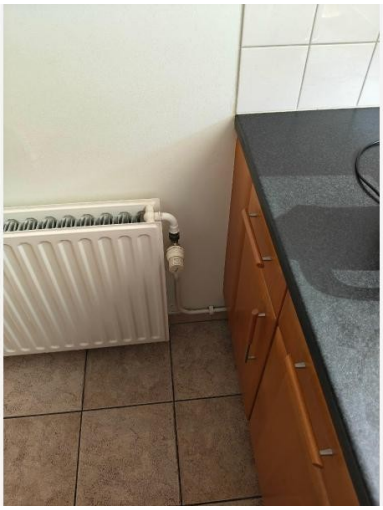
Fiche 3: Pleisterwerk wand

Geen asbest

#	Type	Referentie	Resultaat
3.1	Mengmonster	6020044607	Geen asbest
