Asbestinventarisattest

Drabstraat 90, 2640 Mortsel

Attestnummer : **20260524-000063.000**
Uitgegeven op : **24.05.2026**
Geldig tot : **24.05.2036**

Asbestveilig (maar niet asbestvrij)

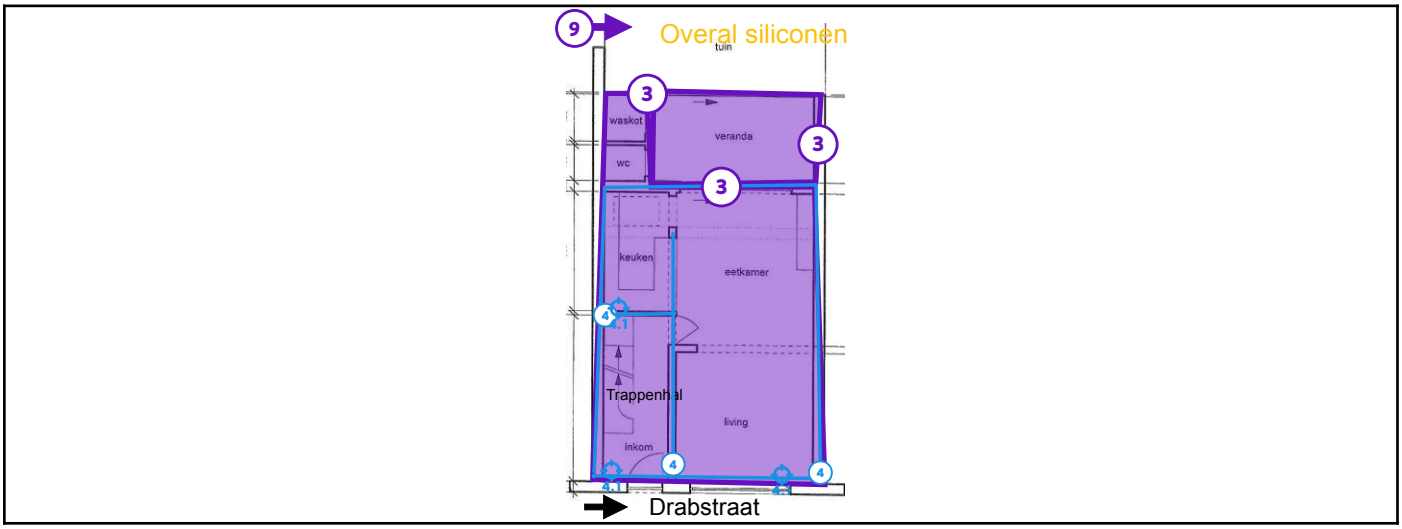
Plan 1.2: Indeling - Gelijkvloers

Beschrijving	Type	Actie
3. Plafonds uit niet asbestverdacht materiaal	Advies	-
4. Pleisterwerk Wanden	Geen asbest	-
4.1 Code: IEY_01	Mengmonster	-
9. Afdichtingsmateriaal aan schrijnwerk	Overige ruimte of materiaal	-

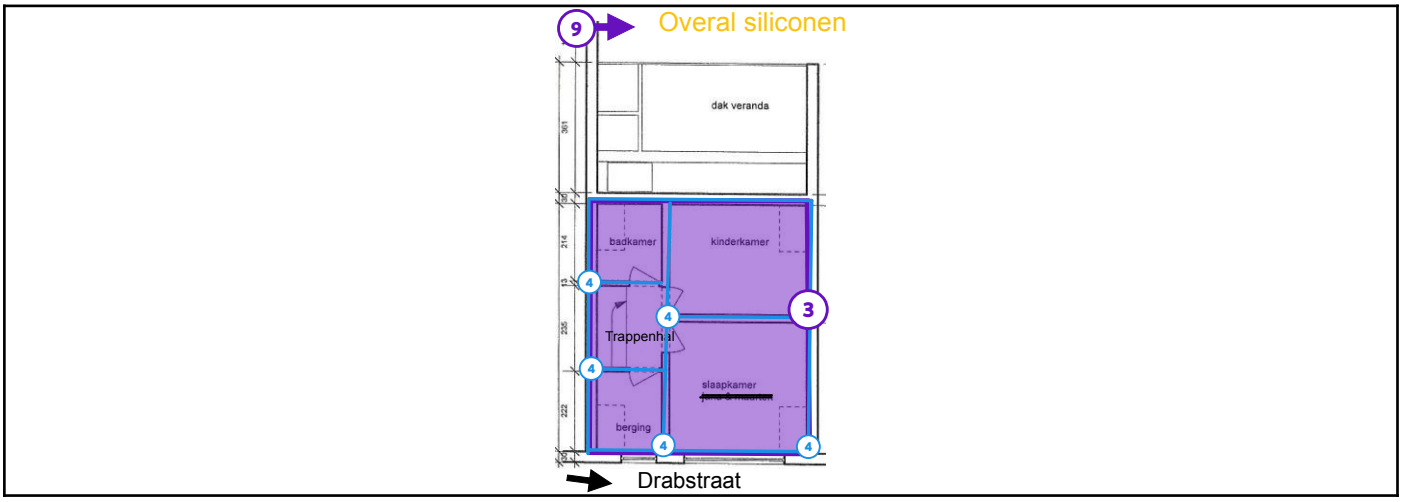
Plan 1.3: Indeling - 1e

Beschrijving	Type	Actie
3. Plafonds uit niet asbestverdacht materiaal	Advies	-
4. Pleisterwerk Wanden	Geen asbest	-
9. Afdichtingsmateriaal aan schrijnwerk	Overige ruimte of materiaal	-

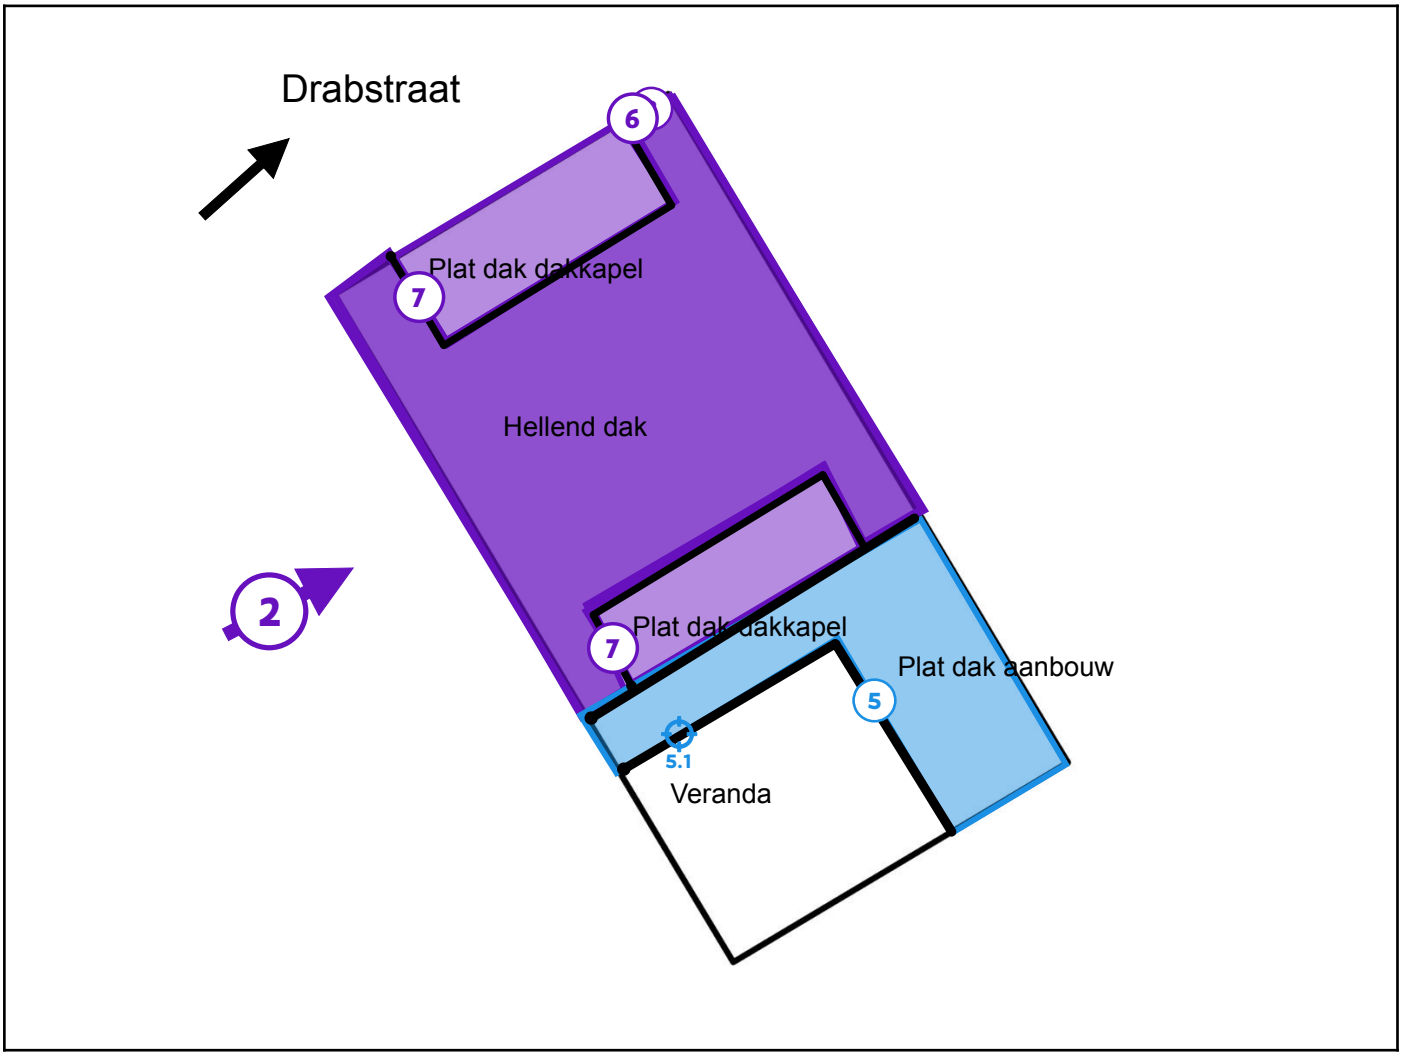
Plan 1.4: Daken

Beschrijving	Type	Actie
2. Materialen van rookgaskanalen	Beperking	-
5. Plat dak roofing	Geen asbest	-
5.1 Code: IEY_02	Puntmonster	-
6. Hellend dak (onderdak)	Overige ruimte of materiaal	-
7. Dakbedekking dakkapellen	Overige ruimte of materiaal	-
8. Hellend dak - Dakpannen	Overige ruimte of materiaal	-

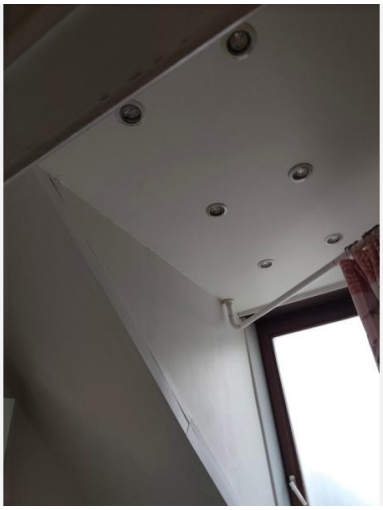
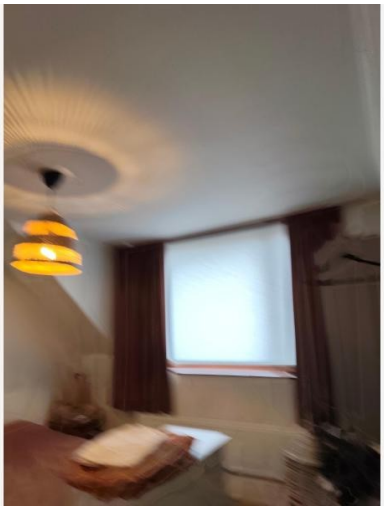
Fiche 3: Plafonds uit niet asbestverdacht materiaal

Op basis van de uitgevoerde auditieve en/of visuele inspectie wordt vastgesteld dat plafonds in de volgende materialen niet-asbestverdacht zijn:

Deze plafonds zijn aangeduid op de constructieplannen.

Let op: Deze vaststelling geldt uitsluitend voor de waarneembare oppervlakken en materialen. Niet-waarneembare delen achter, boven of in deze plafonds konden niet worden onderzocht zonder destructief onderzoek. Het is mogelijk dat achter deze niet-asbestverdachte plafonds verborgen lagen of constructies aanwezig zijn die asbestverdachte materialen bevatten.

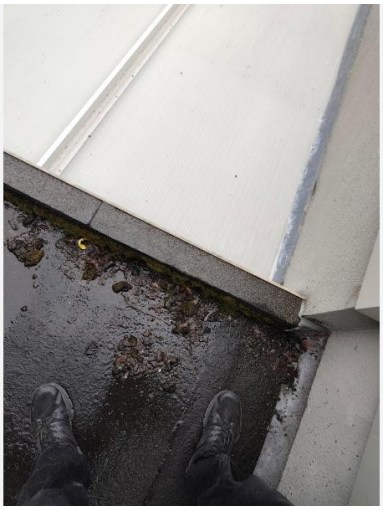
Fiche 5: Plat dak roofing

Geen asbest

#	Type	Referentie	Resultaat
5.1	Puntmonster	IEY_02	Geen asbest
