Asbestinventarisattest

Fruithoflaan 100/0602, 2600 Antwerpen

Attestnummer : **20261025-000237.000**
Uitgegeven op : **25.10.2026**
Geldig tot : **25.10.2036**

Niet-asbestveilig

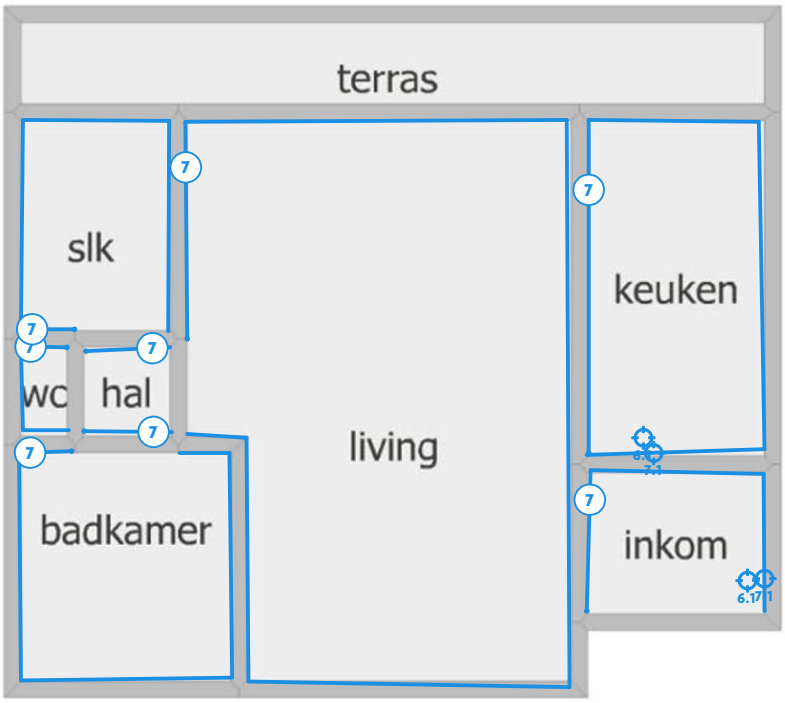
Plan 1.1: Appartement

Beschrijving	Type	Actie
6. pleisterwerk plafond	Geen asbest	-
6.1 Code: mm2	Mengmonster	-
7. pleisterwerk wand	Geen asbest	-
7.1 Code: mm1	Mengmonster	-

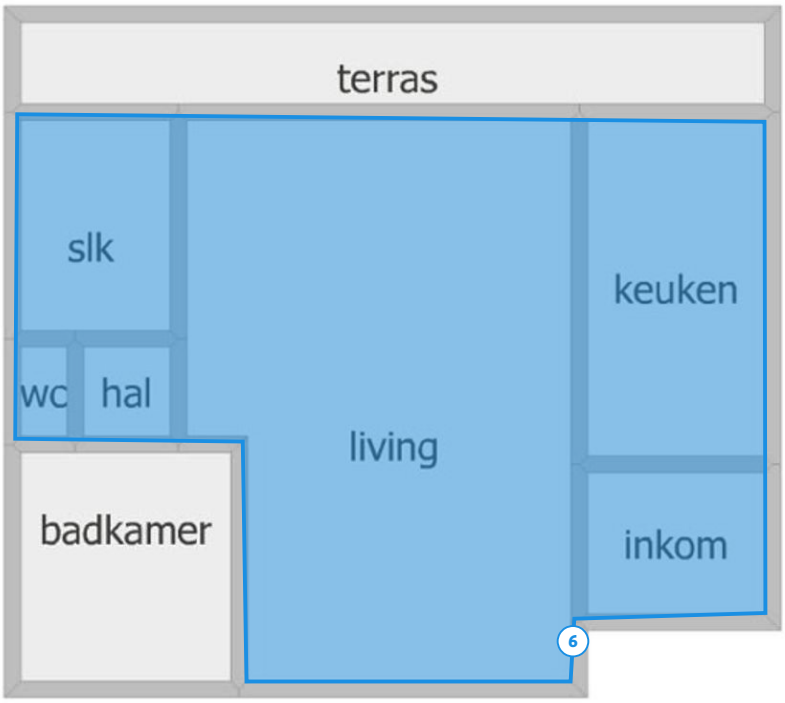
Plan 1.2: appartement kopie

Beschrijving	Type	Actie
6. pleisterwerk plafond	Geen asbest	-

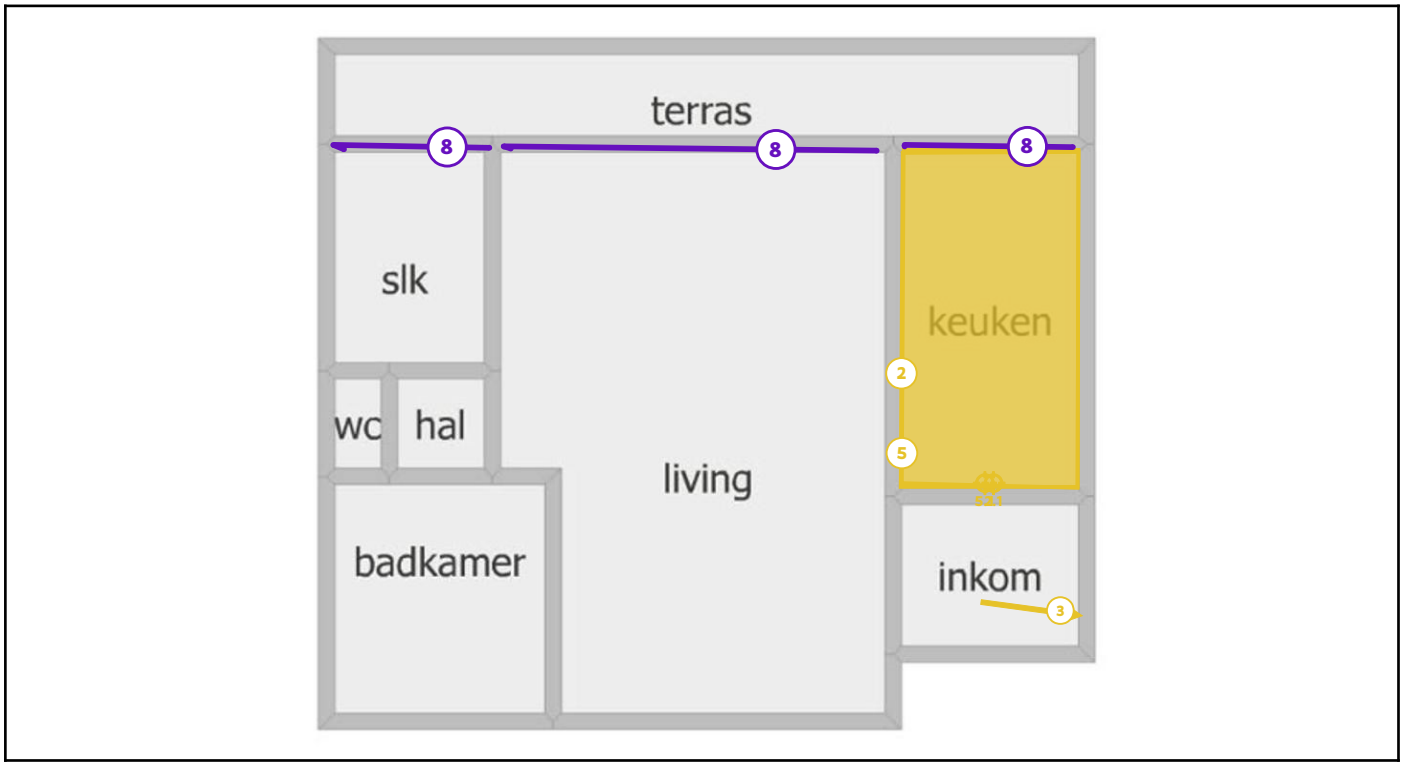
Plan 1.3: appartement kopie2

Beschrijving	Type	Actie
2. vinyl vloertegel	Asbestmateriaal	Zorgvuldig beheren
2.1 Code: mm3	Puntmonster	-
3. bakeliet appartement	Asbestmateriaal	Zorgvuldig beheren
5. Lijm onder vinylvloer	Asbestmateriaal	Zorgvuldig beheren
5.1 Code: mm04	Puntmonster	-
8. mastiek	Overige ruimte of materiaal	-

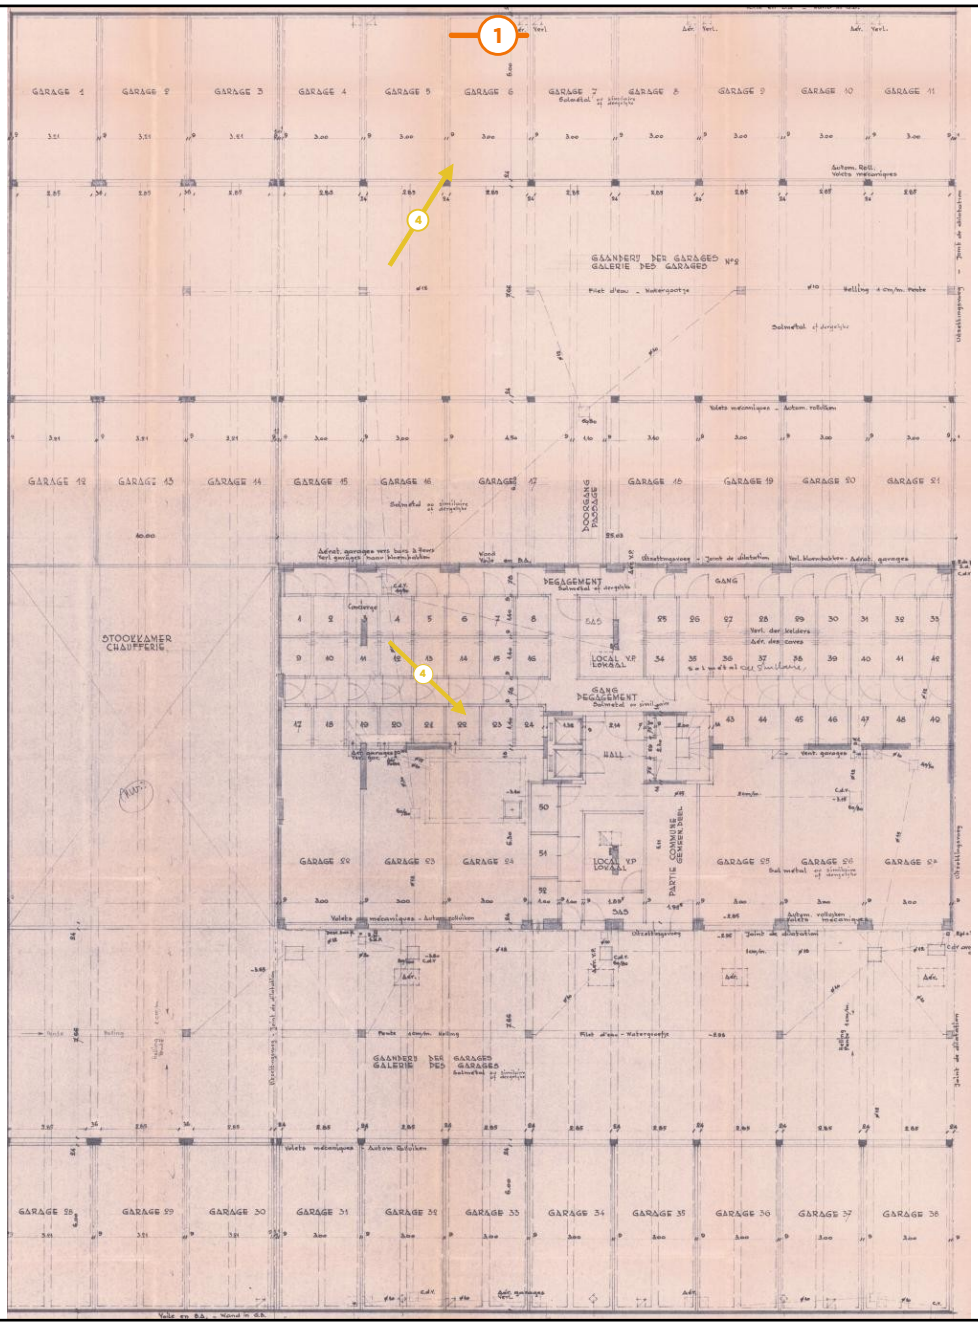
Plan 1.4: Berging + garage

Beschrijving	Type	Actie
1. cement buis garage	Asbestmateriaal	Verwijderen
4. bakeliete verlichting + schakelaar	Asbestmateriaal	Zorgvuldig beheren

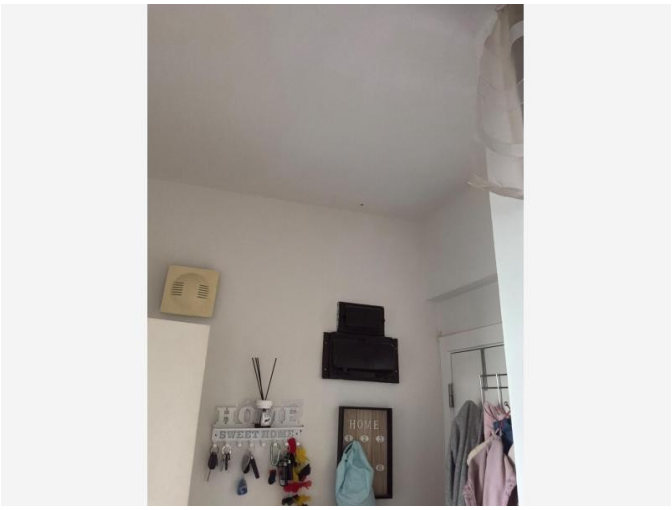
Fiche 3: bakeliet appartement

Eindbeoordeling materiaalrisico	Laag materiaalrisico en/of verlaagde kans op vezelvrijgave

Gebondenheid	Categorie 1: hechtgebonden in oorsprong
Asbestsoort (vezeltype)	Crocidoliet aanwezig
Asbestconcentratie	Laag (< 50%)
Afschermingsgraad van het gehele materiaal	Geheel of deels vrij aan de binnenlucht, maar geen contact met binnenluchtstromen
Toestand van het materiaal	Onbeschadigd, niet verweerd

Beschrijving	bakeliet appartement
Omgeving	Binnen
Primaire drager	Communicatie en elektrische infrastructuur en uitrusting
Asbestmateriaal	Plaat, paneel, tablet - Type Bakeliet
Bindmiddel van asbestmateriaal	Kunststof of -hars
Gebondenheid op basis van bindmiddel	Hecht
Hoeveelheid (oppervlakte - dikte - aantal)	• 0,30 m^2 - 1,00 cm - 1 stuk
Totaal volume	0,003 m^3
Eenvoudig bereikbaar	Ja
Bevestigingswijze	• Geschroefd
Identificatiemethode	De asbestdeskundige beoordeelt het materiaal als asbestverdacht en dus asbesthoudend, en dit zonder monstername. Motivatie: De monstername brengt andere schade aan dan schade die inherent is aan de monstername.
Destructieve handeling voor identificatie	Nee
Opmerking	Er werd geen monster genomen owv beschadiging aan een elektrisch gerelateerde toepassing, extra controle bij verwijdering van het verdacht materiaal. Vermoedelijk zullen de toepassingen verwijderd worden bij aanpassing van het elektriciteitsnetwerk.

- Zorg voor een veilig beheer. Vermijd het beschadigen van het asbestmateriaal. Controleer de toestand jaarlijks op wijzigingen.

- Eenvoudige handelingen: mag via doe-het-zelf of door werknemer(s) met opleidingsattest eenvoudige handelingen
  EH via doe-het zelf Dragen van de nodige beschermingsmiddelen (mondmasker ffp3, handschoenen,tyvec). Indien mogelijk de ondervloer afdekken , bakeliet voorzichtig verwijderen, extra fixeren, niet breken , niet gooien, onmiddellijk verpakken of voorzichtig in container met asbest bag plaatsen. Gebruik geen stortkokers.

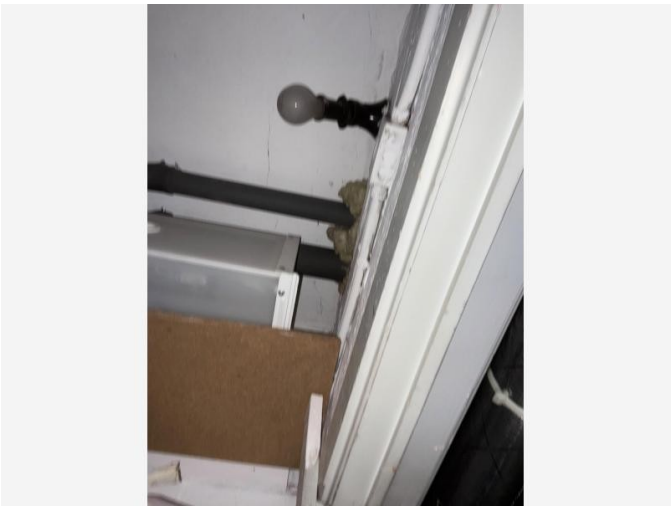
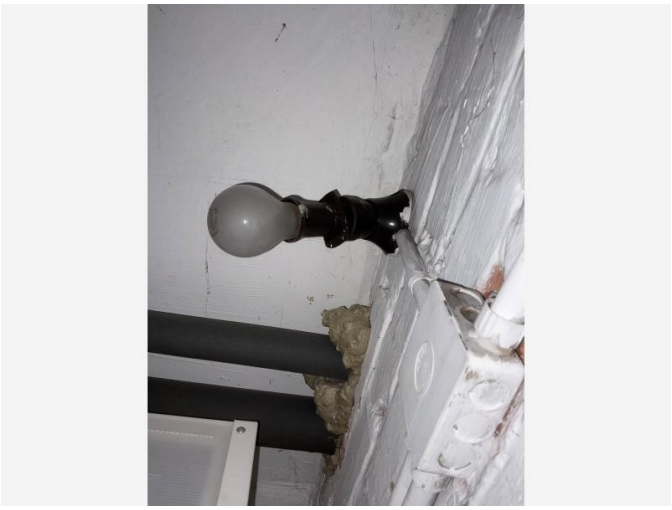
Fiche 4: bakeliete verlichting + schakelaar

Eindbeoordeling materiaalrisico	Laag materiaalrisico en/of verlaagde kans op vezelvrijgave

Gebondenheid	Categorie 1: hechtgebonden in oorsprong
Asbestsoort (vezeltype)	Crocidoliet aanwezig
Asbestconcentratie	Laag (< 50%)
Afschermingsgraad van het gehele materiaal	Geheel of deels vrij aan de binnenlucht, maar geen contact met binnenluchtstromen
Toestand van het materiaal	Onbeschadigd, niet verweerd

Beschrijving	bakeliete verlichting + schakelaar
Omgeving	Binnen
Primaire drager	Binnenwand
Asbestmateriaal	Plaat, paneel, tablet - Type Bakeliet
Bindmiddel van asbestmateriaal	Kunststof of -hars
Gebondenheid op basis van bindmiddel	Hecht
Hoeveelheid (oppervlakte - dikte - aantal)	• 0,20 m^2 - 0,20 cm - 1 stuk
Totaal volume	< 0,001 m^3
Eenvoudig bereikbaar	Ja
Bevestigingswijze	• Geschroefd
Identificatiemethode	De asbestdeskundige beoordeelt het materiaal als asbestverdacht en dus asbesthoudend, en dit zonder monstername. Motivatie: De monstername brengt andere schade aan dan schade die inherent is aan de monstername.
Destructieve handeling voor identificatie	Nee
Opmerking	Er werd geen monster genomen owv beschadiging aan een elektrisch gerelateerde toepassing, extra controle bij verwijdering van het verdacht materiaal. Vermoedelijk zullen de toepassingen verwijderd worden bij aanpassing van het elektriciteitsnetwerk.

- Zorg voor een veilig beheer. Vermijd het beschadigen van het asbestmateriaal. Controleer de toestand jaarlijks op wijzigingen.
- Voer bijkomende staalname(s) uit.

- Eenvoudige handelingen: mag via doe-het-zelf of door werknemer(s) met opleidingsattest eenvoudige handelingen
  EH via doe-het zelf Dragen van de nodige beschermingsmiddelen (mondmasker ffp3, handschoenen,tyvec). Indien mogelijk de ondervloer afdekken , bakeliet voorzichtig verwijderen, extra fixeren, niet breken , niet gooien, onmiddellijk verpakken of voorzichtig in container met asbest bag plaatsen. Gebruik geen stortkokers.

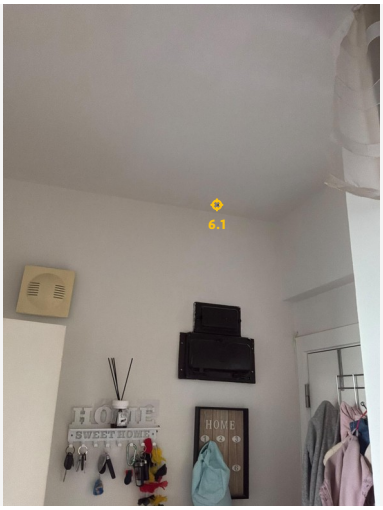
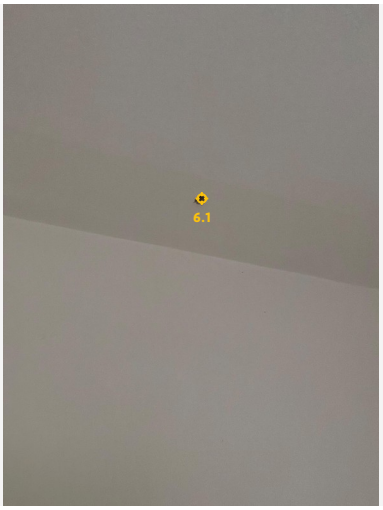
Fiche 6: pleisterwerk plafond

Geen asbest

#	Type	Referentie	Resultaat
6.1	Mengmonster	mm2	Geen asbest

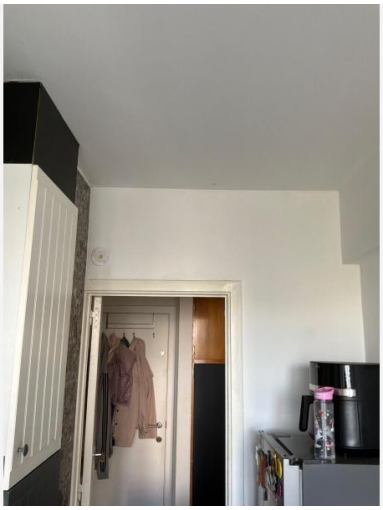
Fiche 7: pleisterwerk wand

Geen asbest

#	Type	Referentie	Resultaat
7.1	Mengmonster	mm1	Geen asbest

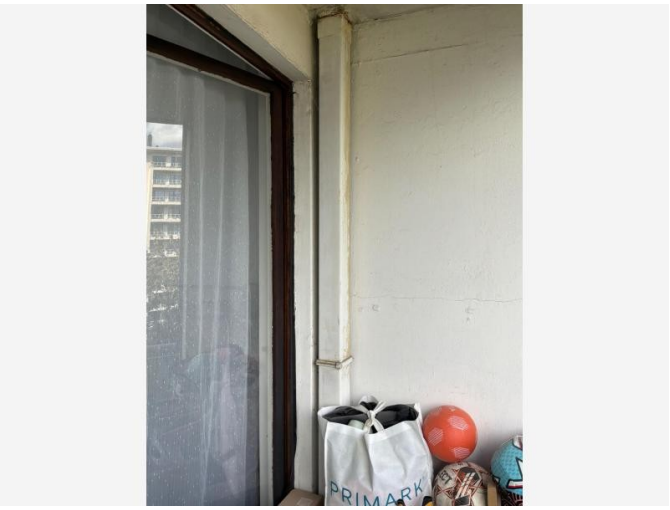
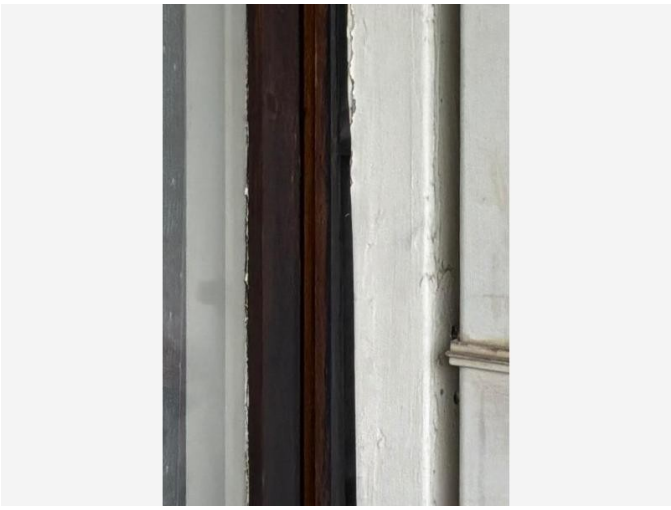
Beschrijving	Notitie	Terug te vinden op plannen
Fiche 8: mastiek	Mastiek was zacht en elastisch.	Plan 1.3: appartement kopie2
