Asbestinventarisattest

Dokter Van Raesstraat 15, 2660 Antwerpen

Attestnummer : **20261027-000236.000**
Uitgegeven op : **27.10.2026**
Geldig tot : **27.10.2036**

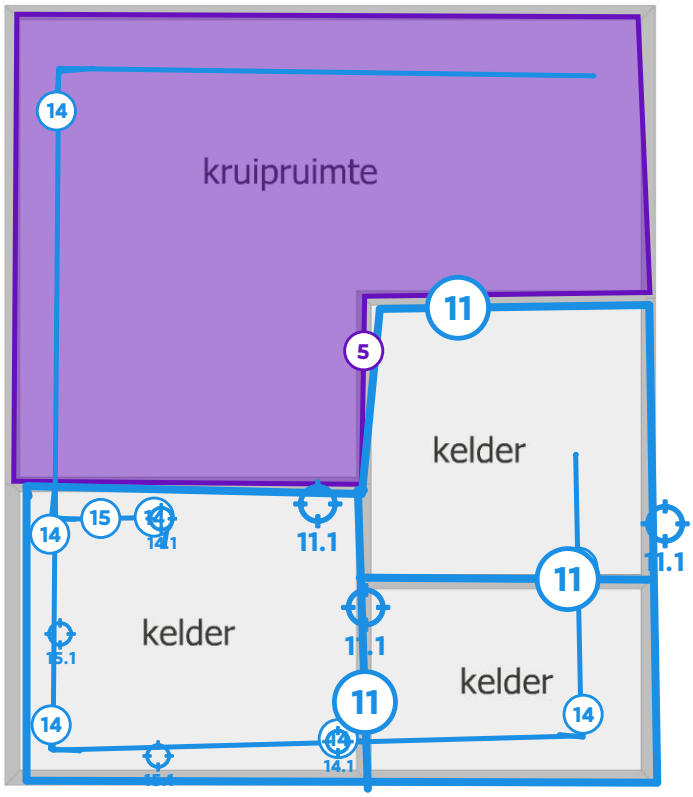
Plan 1.1: Kelder

Beschrijving	Type	Actie
5. Kruipruimte	Beperking	-
11. Cementering kelder	Geen asbest	-
11.1 Code: Cementering kelder	Mengmonster	-
14. Leidingisolatie bocht	Geen asbest	-
14.1 Code: Leidingisolatie bocht	Mengmonster	-
15. Leidingisolatie recht	Geen asbest	-
15.1 Code: Leidingisolatie recht	Mengmonster	-

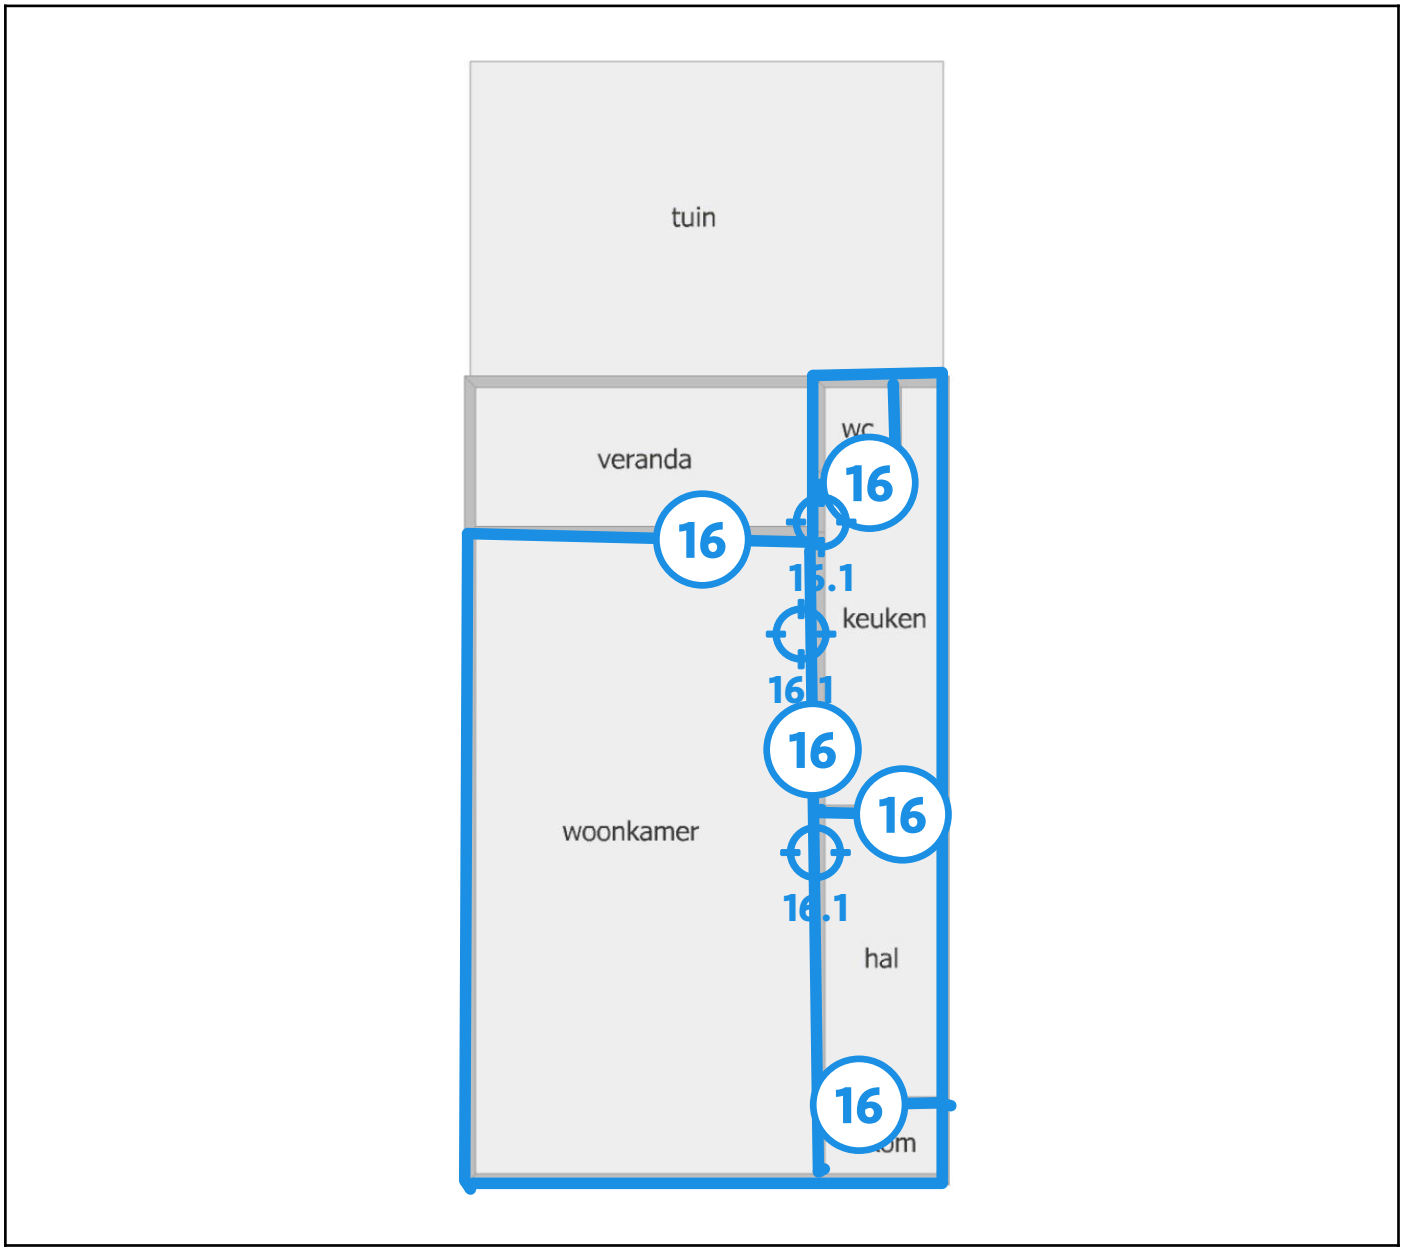
Plan 1.2: Gelijkvloers

Beschrijving	Type	Actie
16. Pleister wand	Geen asbest	-
16.1 Code: Pleister wand	Mengmonster	-

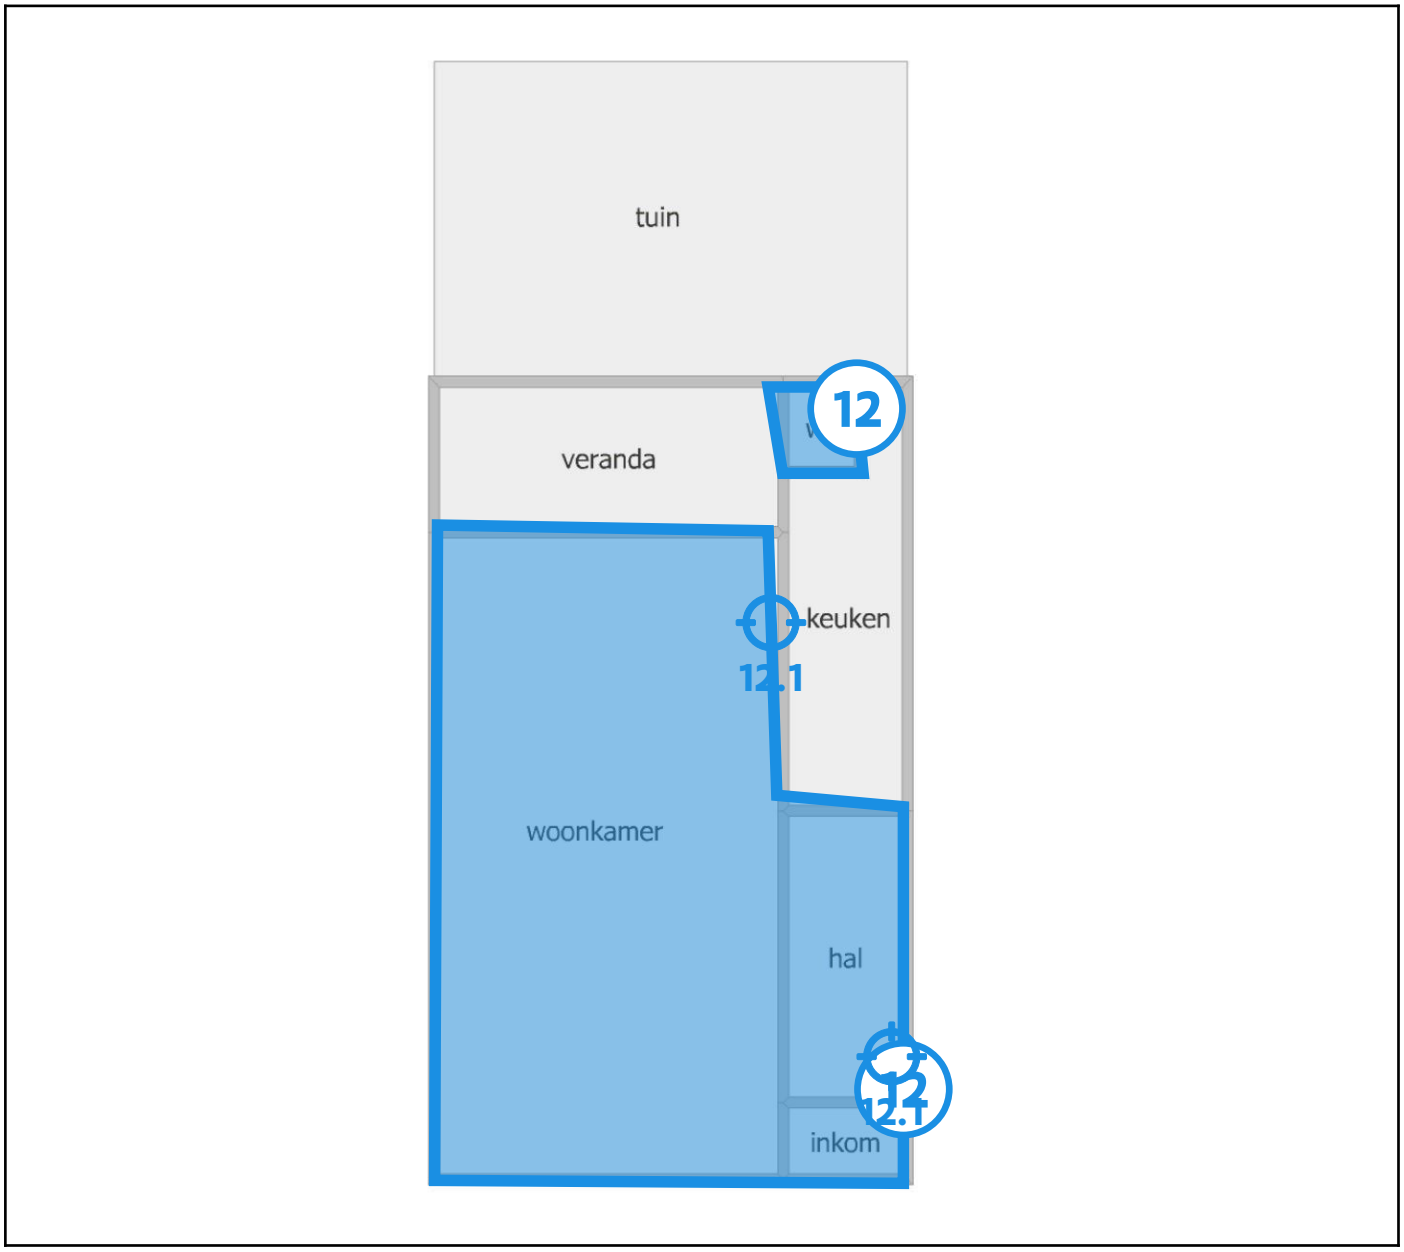
Plan 1.3: Gelijkvloers kopie

Beschrijving	Type	Actie
12. Pleister plafond	Geen asbest	-
12.1 Code: Pleister plafond	Mengmonster	-

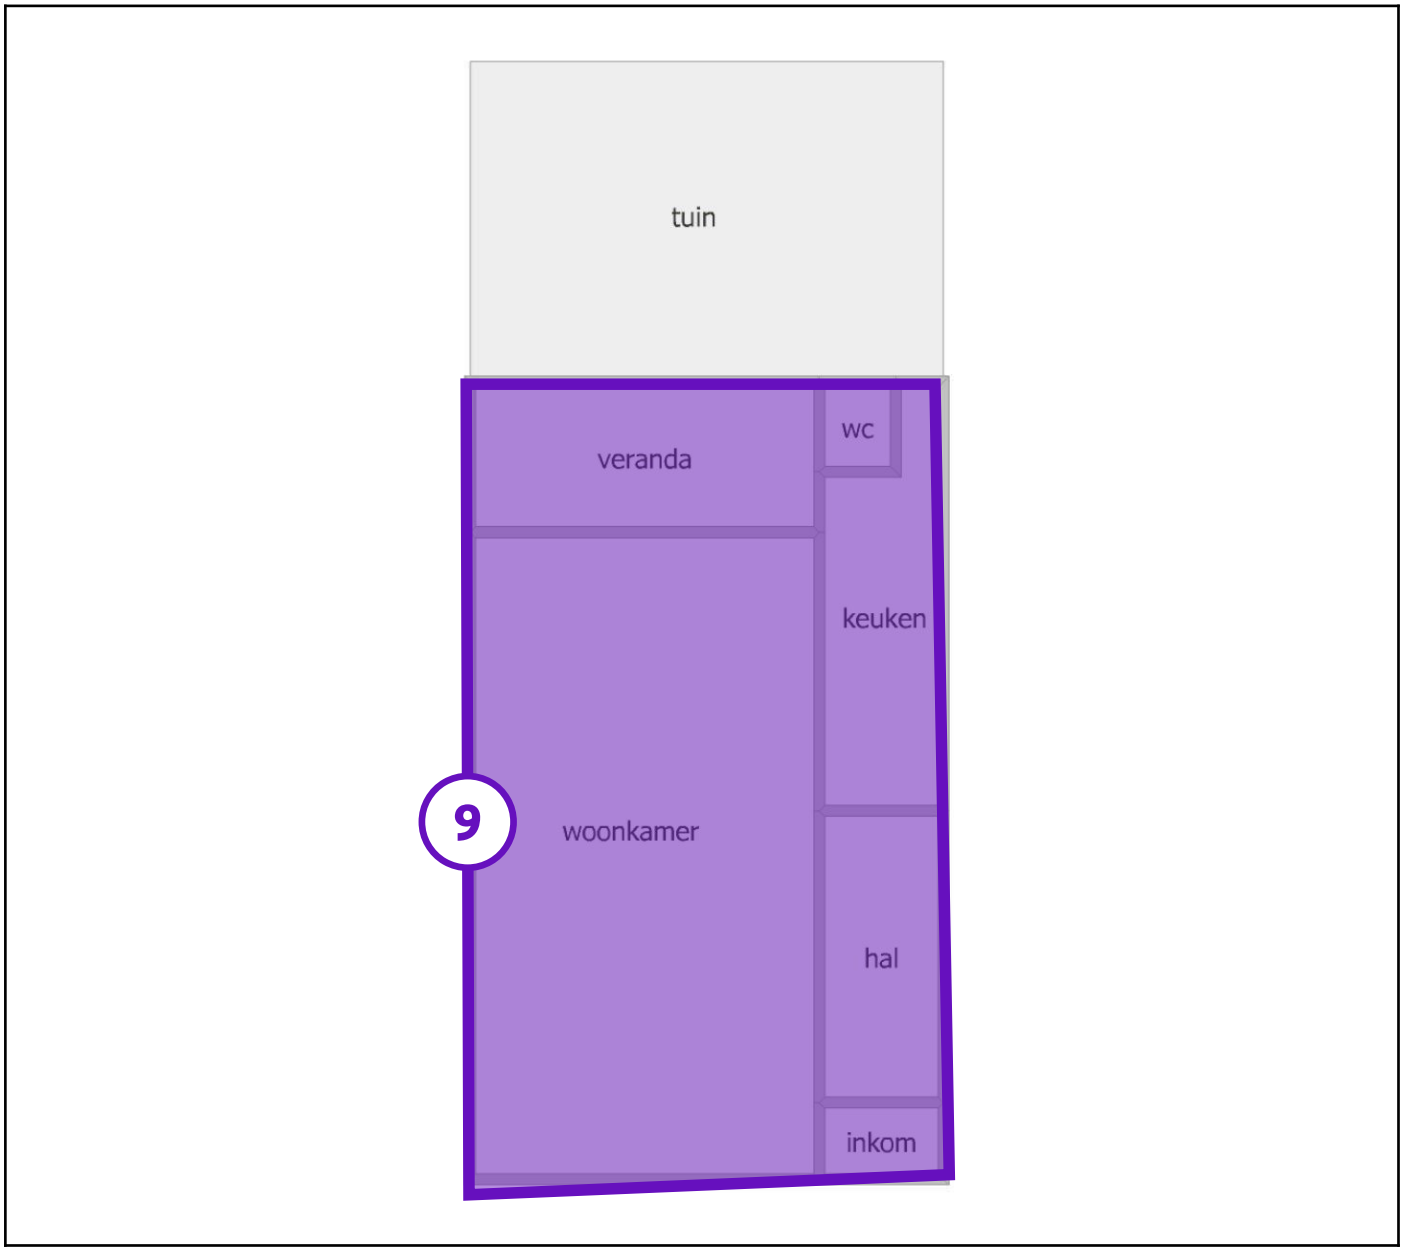
Plan 1.4: Gelijkvloers kopie kopie

Beschrijving	Type	Actie
9. Vloer- en tegellijm	Advies	-

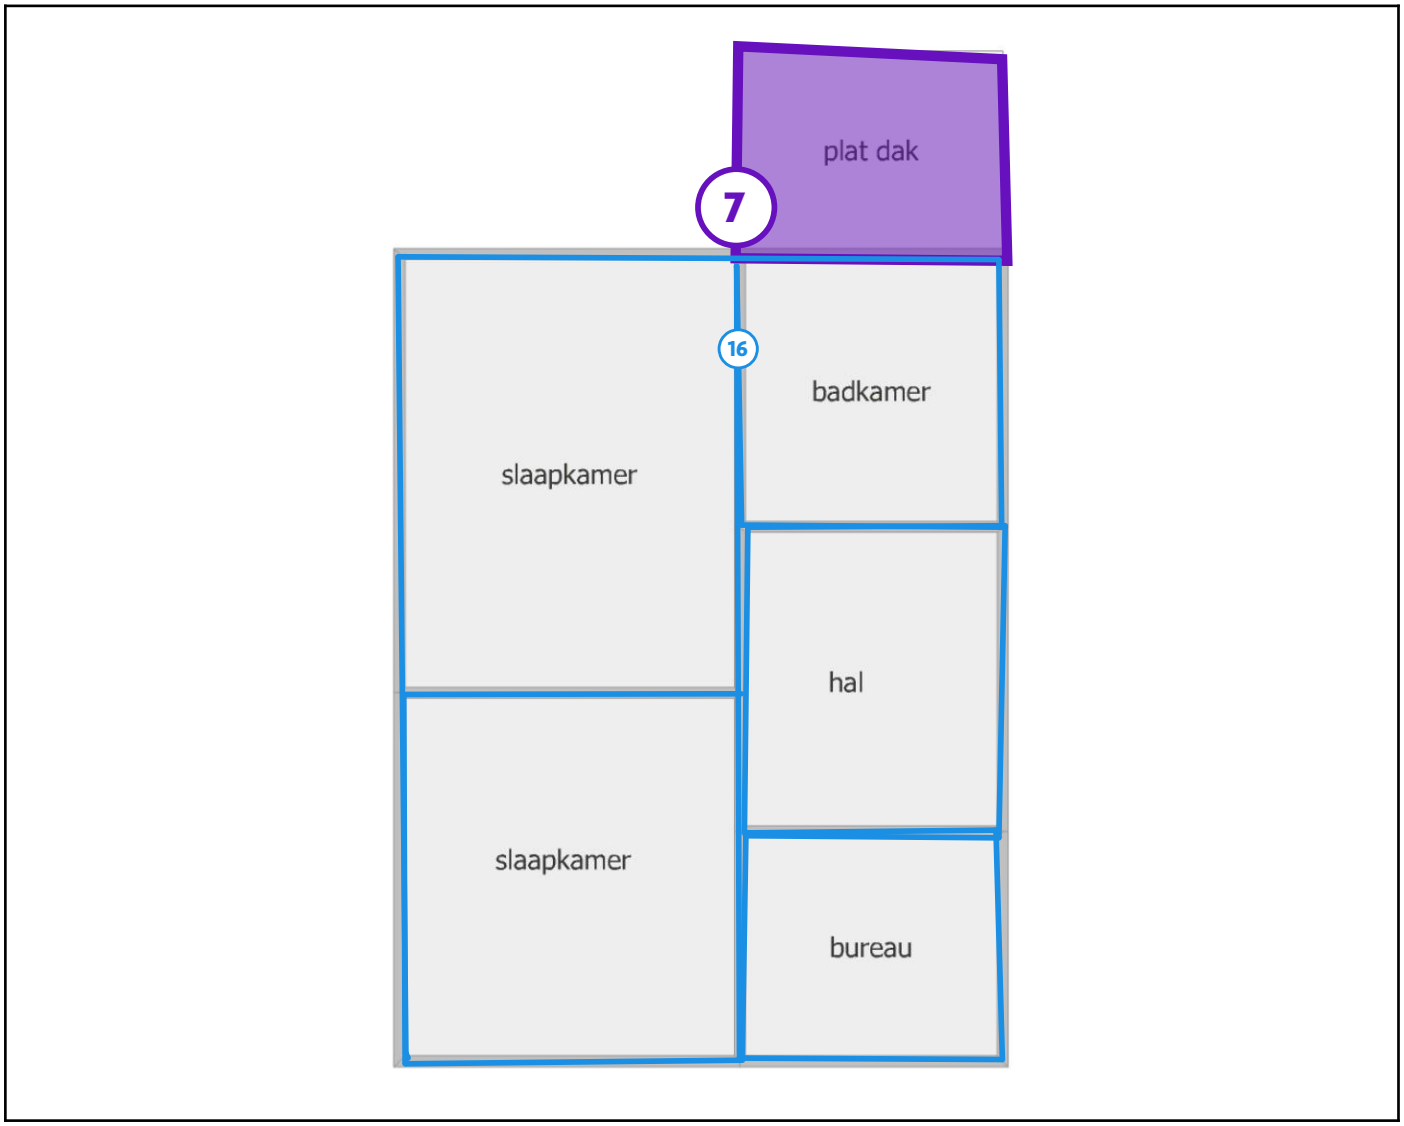
Plan 1.5: 1Ste verdieping

Beschrijving	Type	Actie
7. Onderdak platdak	Beperking	-
16. Pleister wand	Geen asbest	-

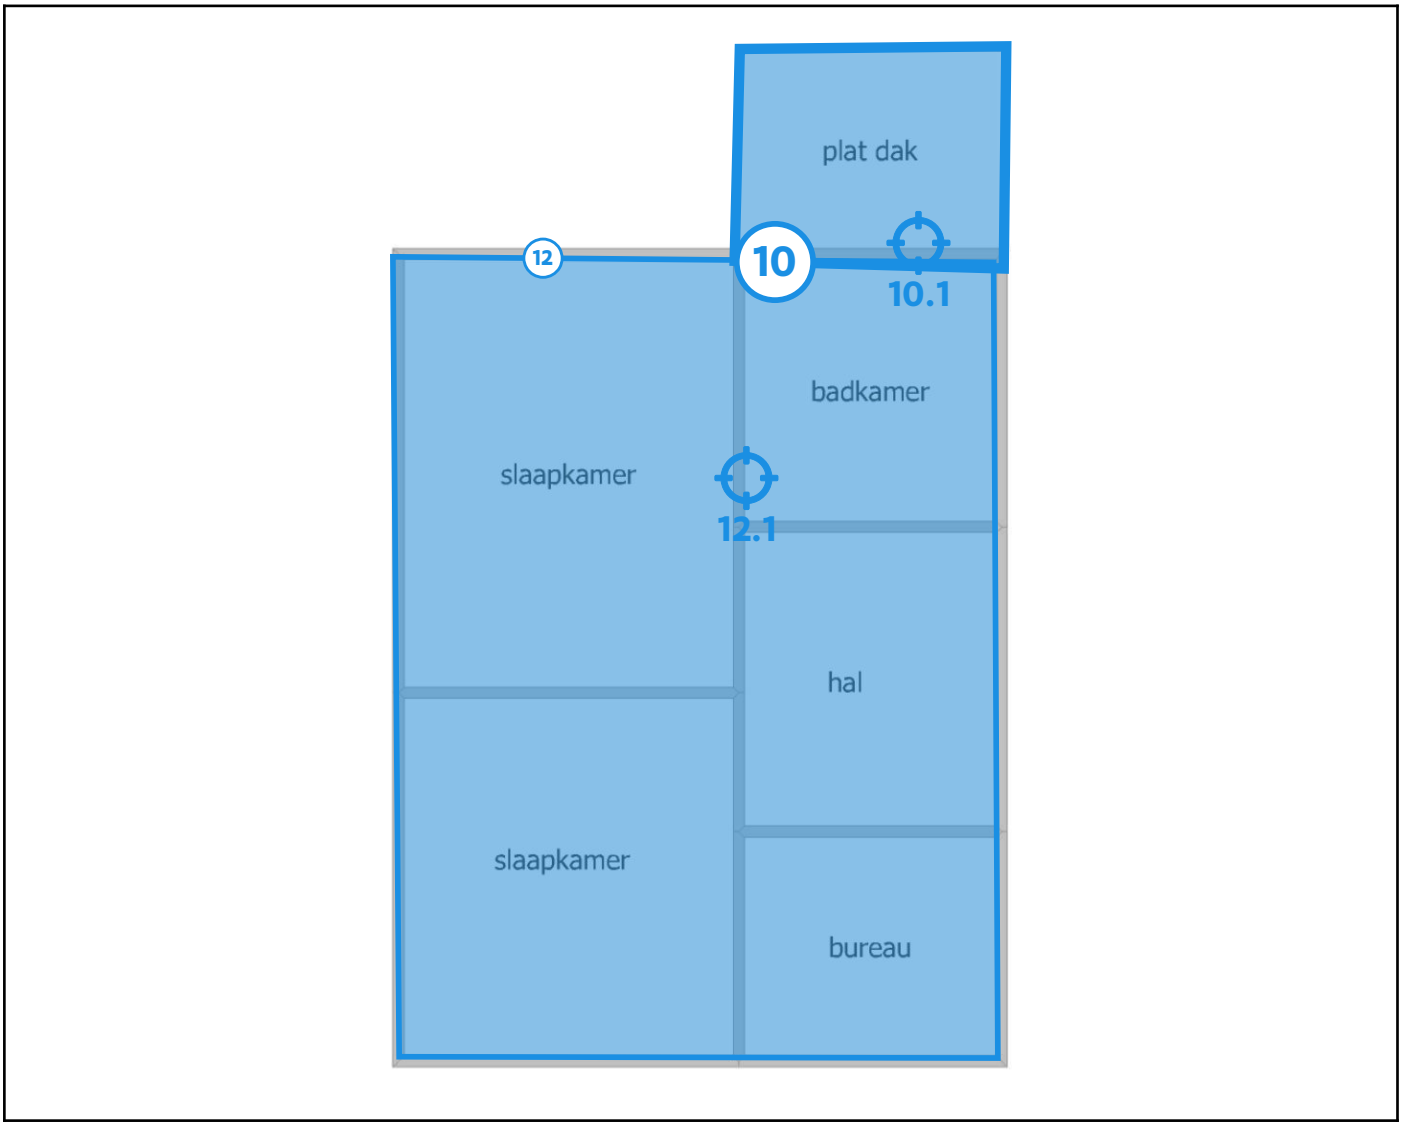
Plan 1.6: 1Ste verdieping kopie

Beschrijving	Type	Actie
10. Roofing	Geen asbest	-
10.1 Code: Roofing	Puntmonster	-
12. Pleister plafond	Geen asbest	-
12.1 Code: Pleister plafond	Mengmonster	-

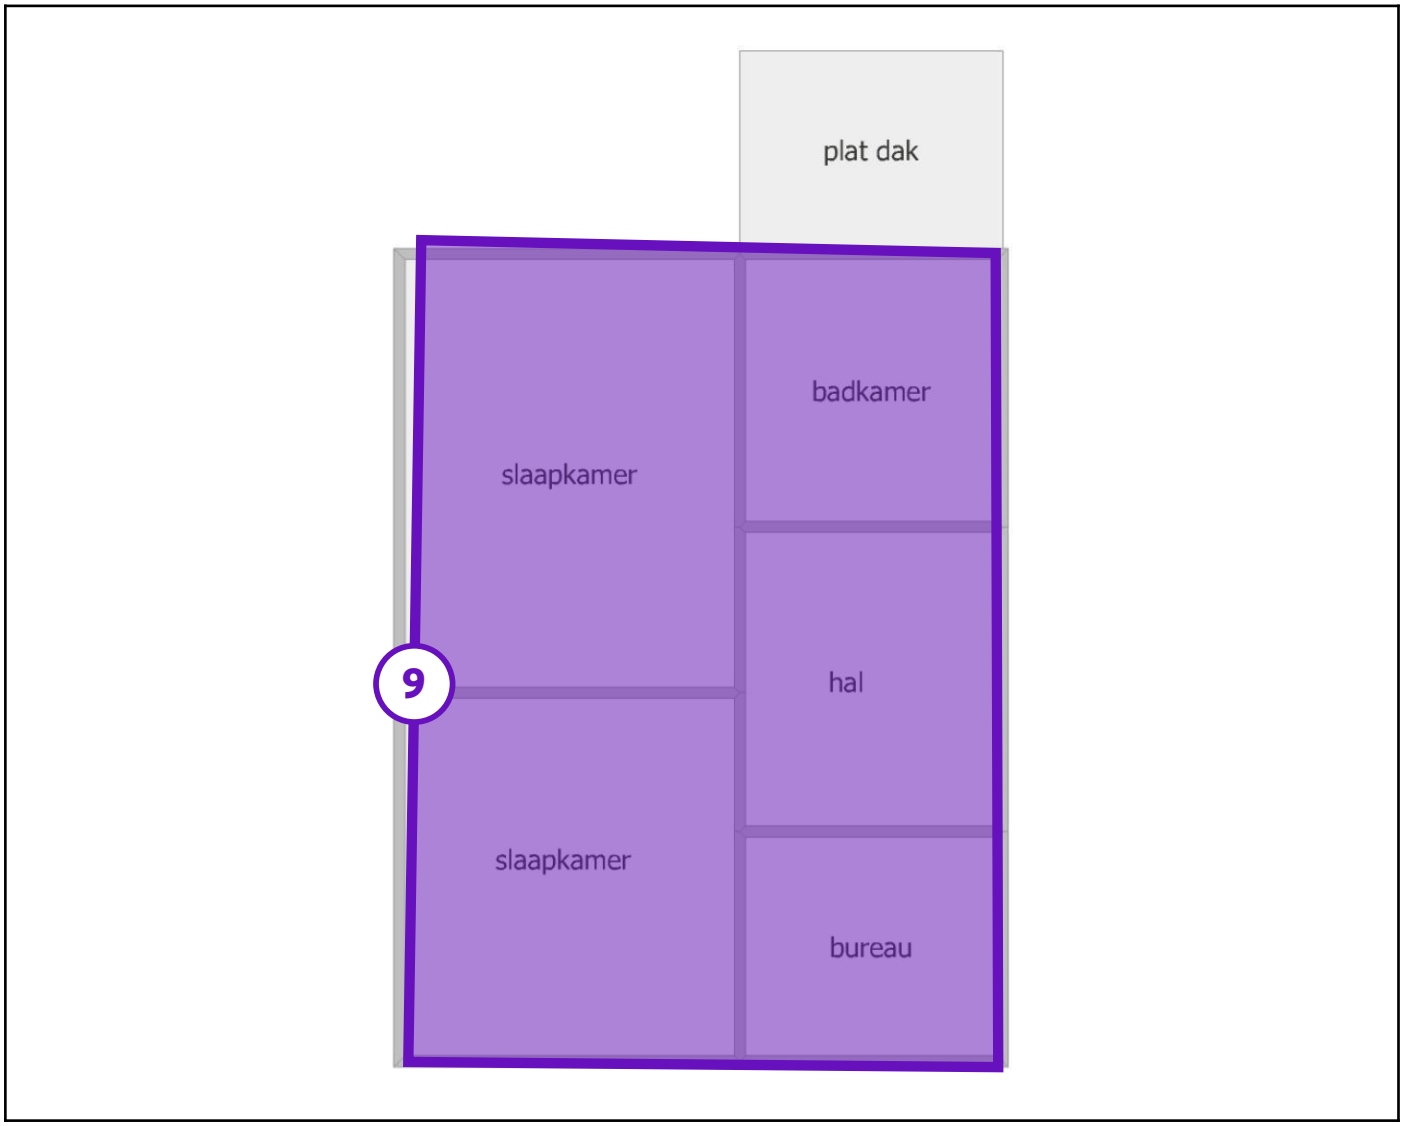
Plan 1.7: 1Ste verdieping kopie kopie

Beschrijving	Type	Actie
9. Vloer- en tegellijm	Advies	-

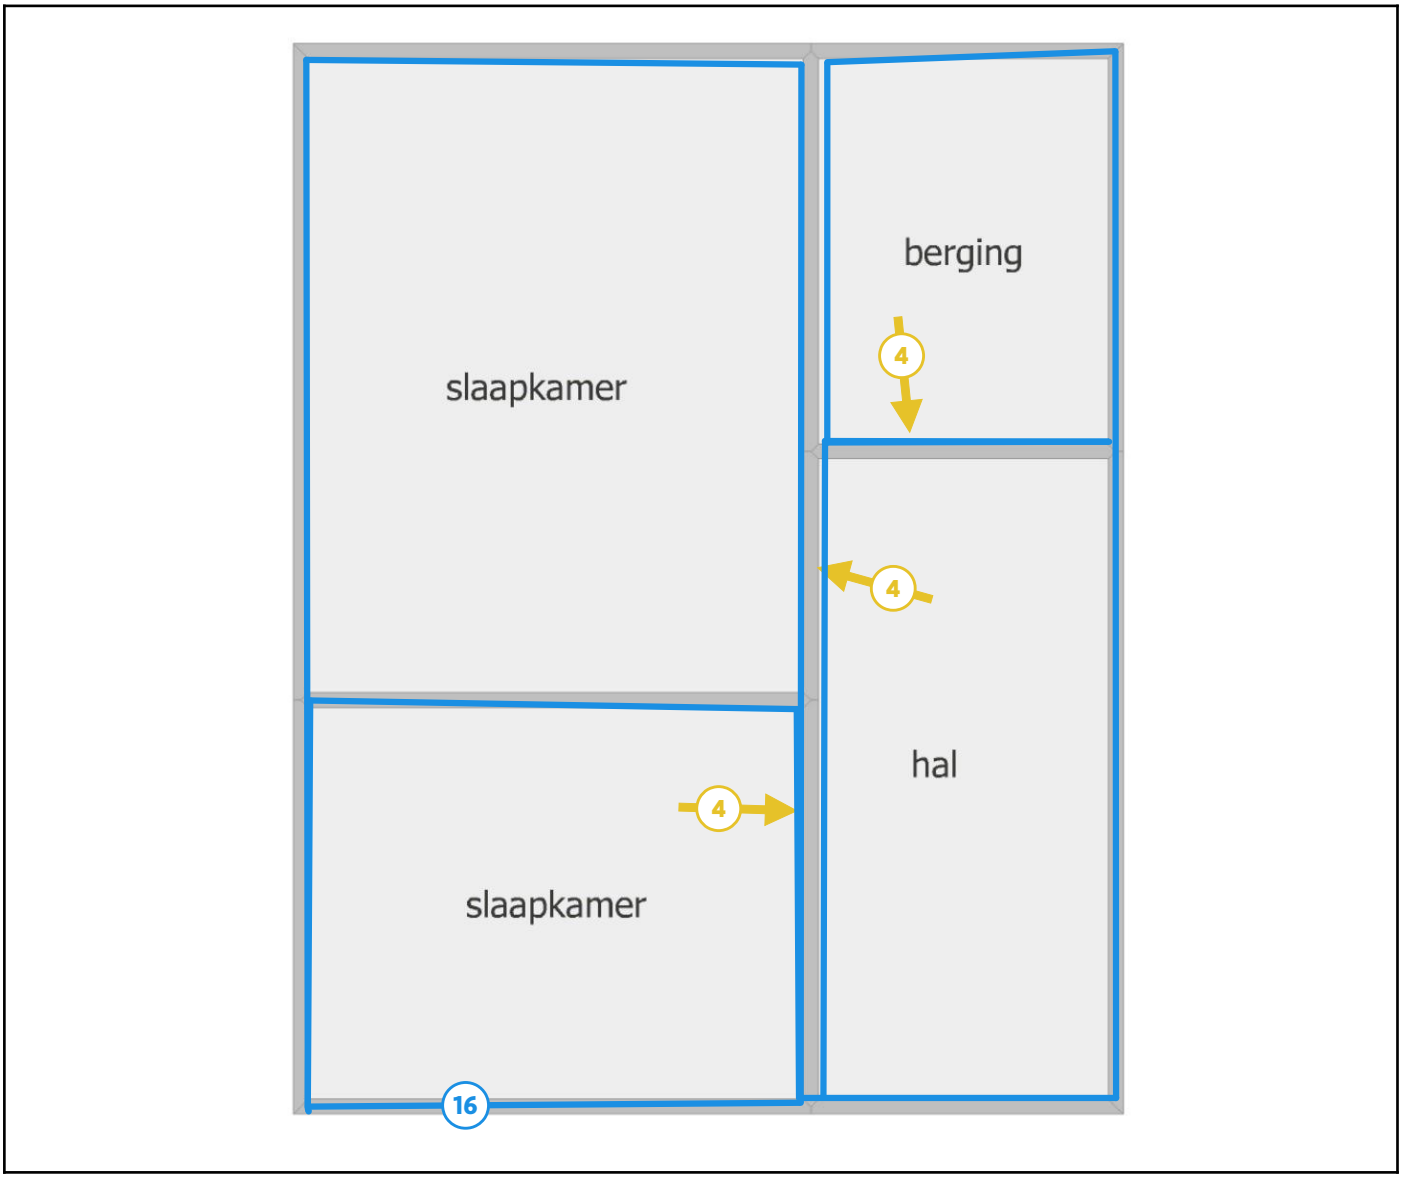
Plan 1.8: 2de verdieping

Beschrijving	Type	Actie
4. Bakeliet	Asbestmateriaal	Zorgvuldig beheren
16. Pleister wand	Geen asbest	-

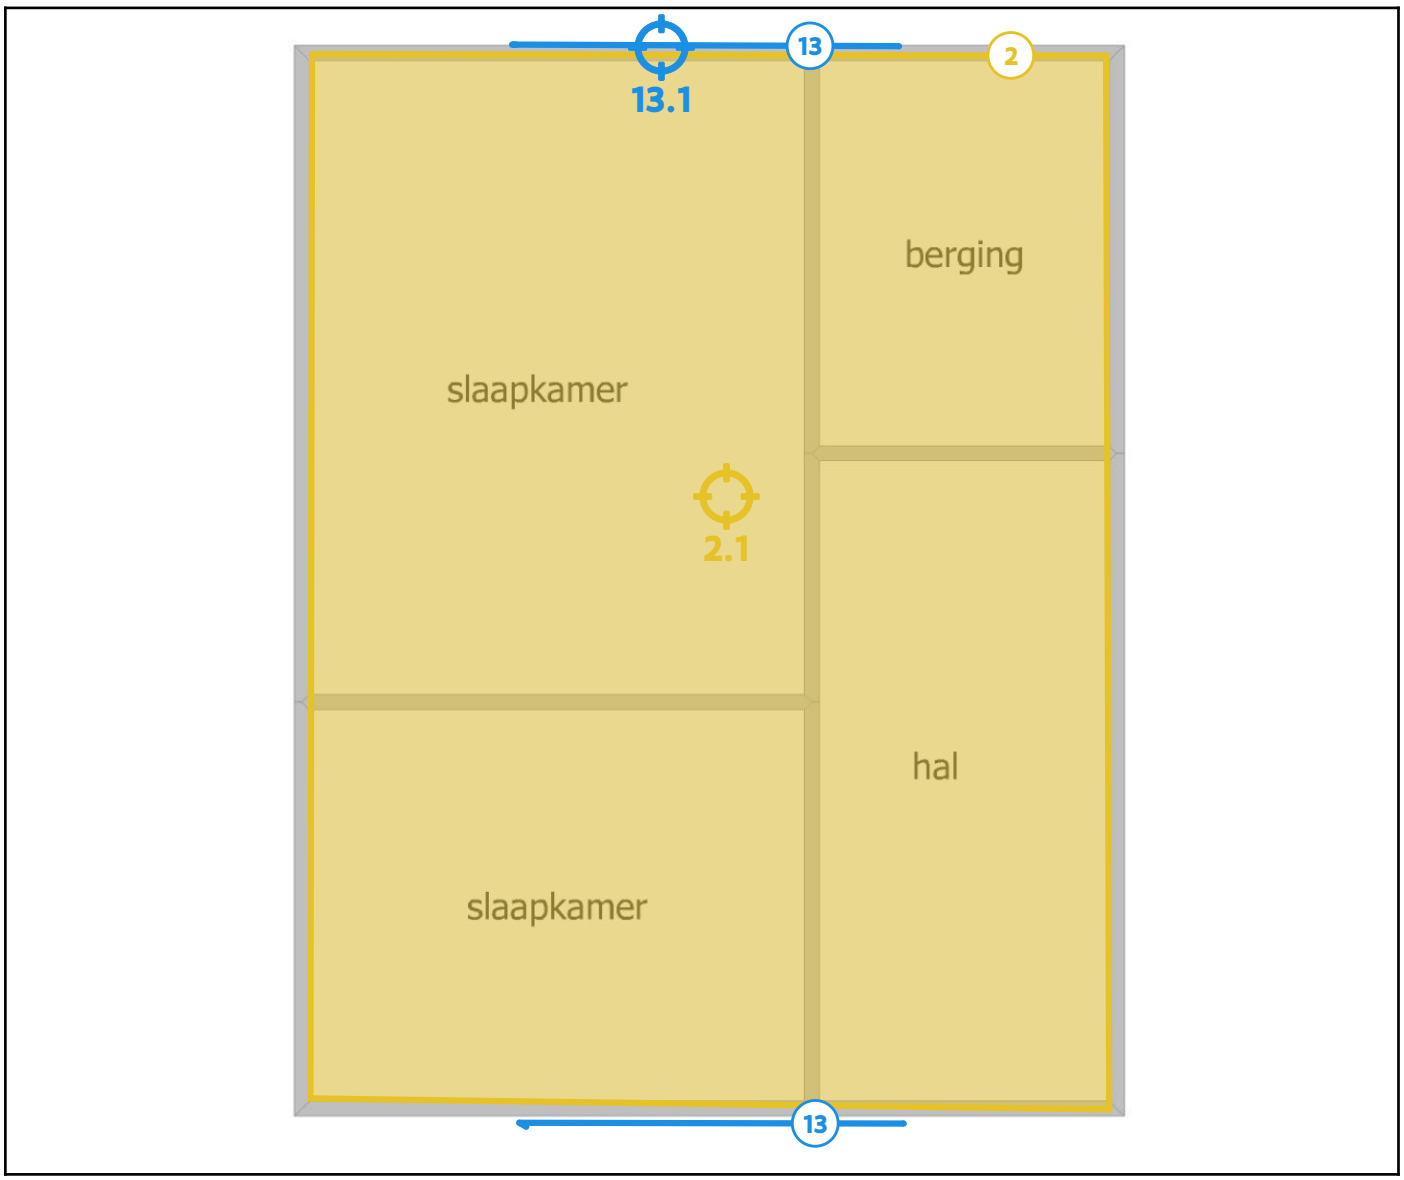
Plan 1.9: 2de verdieping kopie

Beschrijving	Type	Actie
2. Vinyl tegels	Asbestmateriaal	Zorgvuldig beheren
2.1 Code: Vinyl tegels	Puntmonster	-
13. Mastiek	Geen asbest	-
13.1 Code: Mastiek	Puntmonster	-

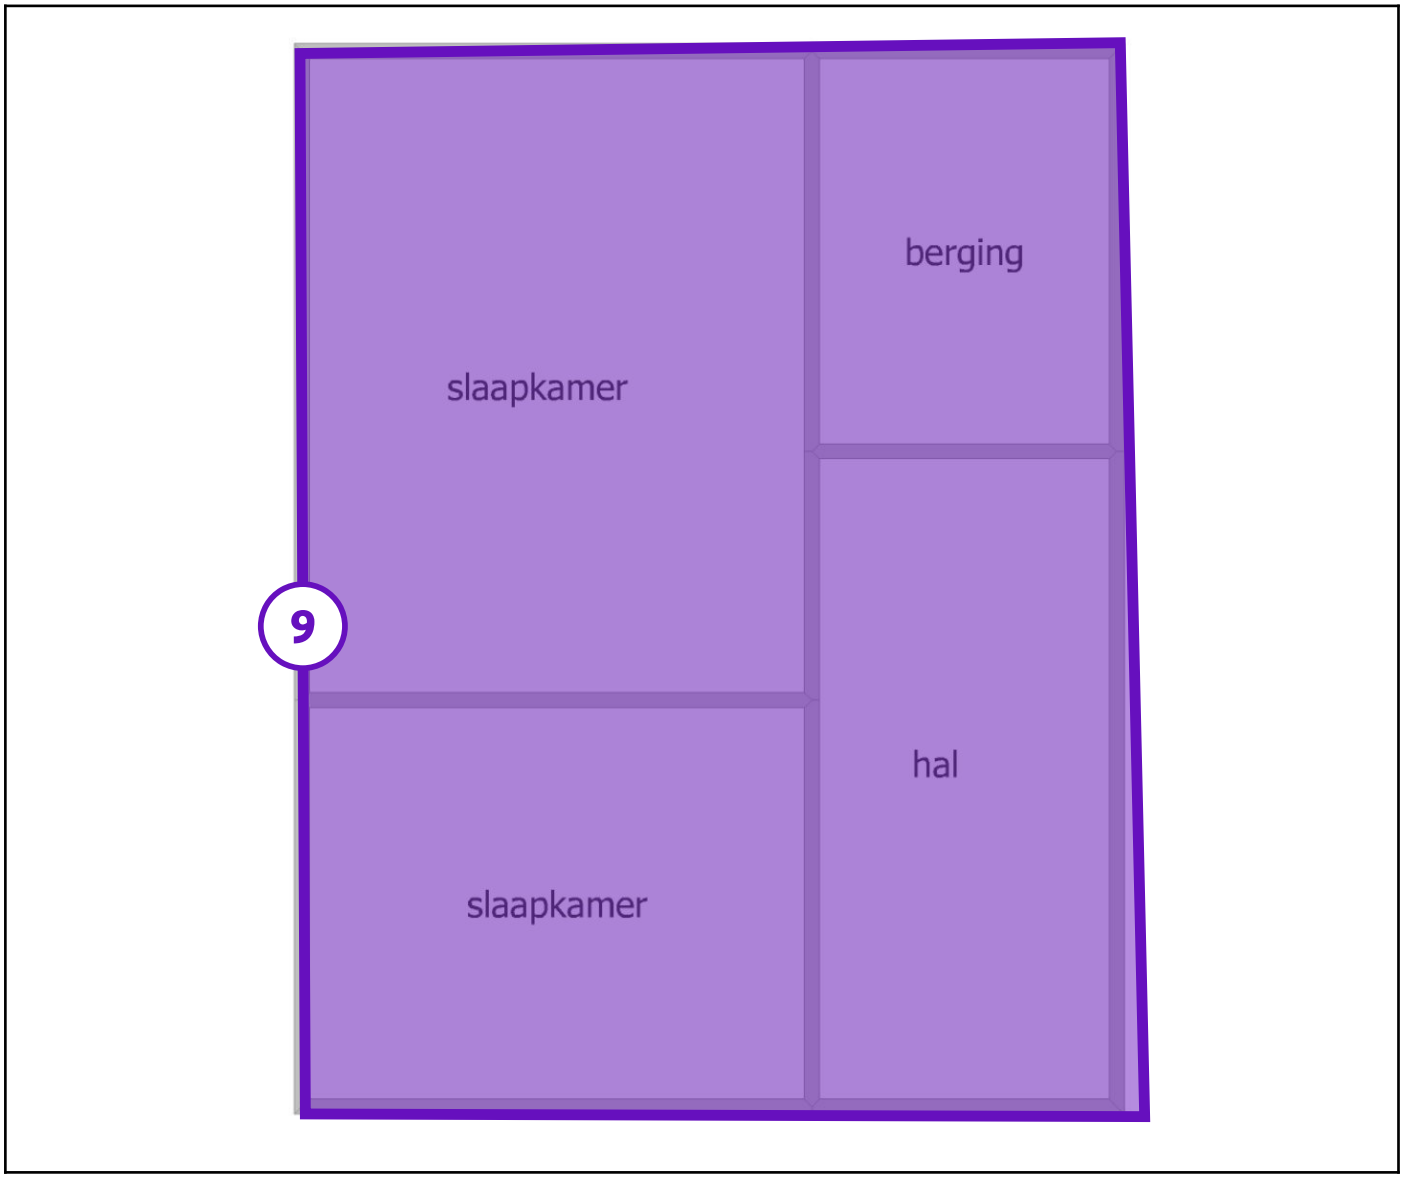
Plan 1.10: 2de verdieping kopie kopie

Beschrijving	Type	Actie
9. Vloer- en tegellijm	Advies	-

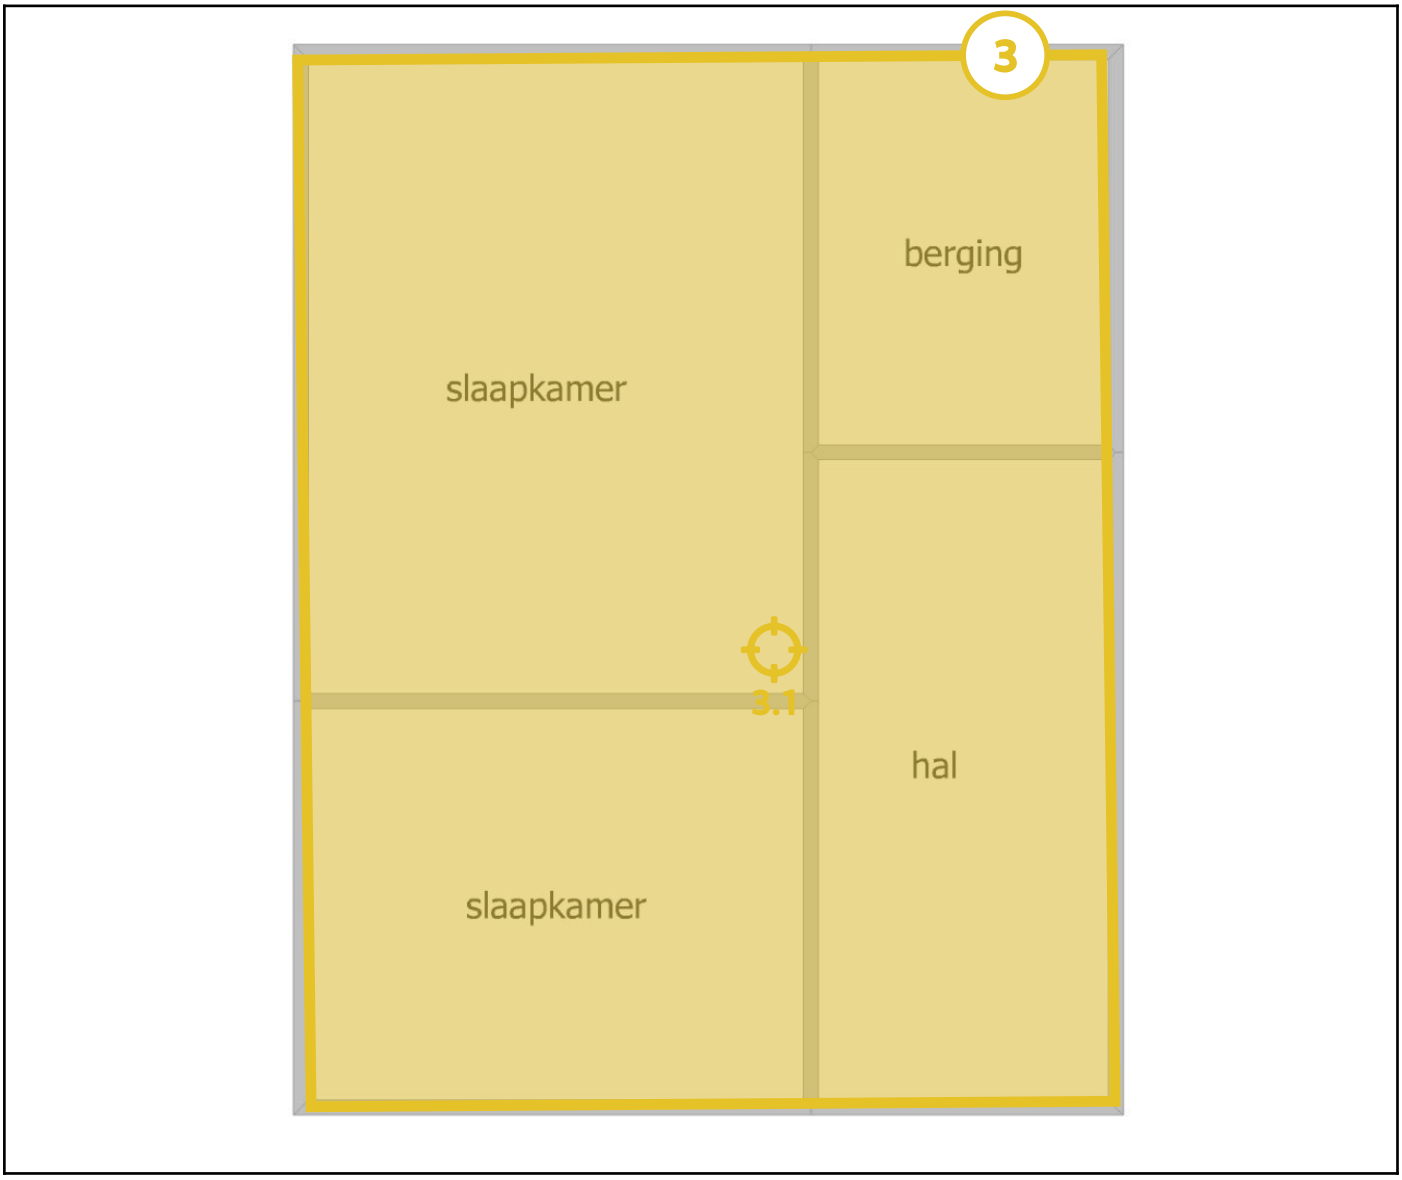
Plan 1.11: 2de verdieping kopie kopie kopie

Beschrijving	Type	Actie
3. Zwarte lijm onder vinyl	Asbestmateriaal	Zorgvuldig beheren
3.1 Code: Zwarte lijm	Puntmonster	-

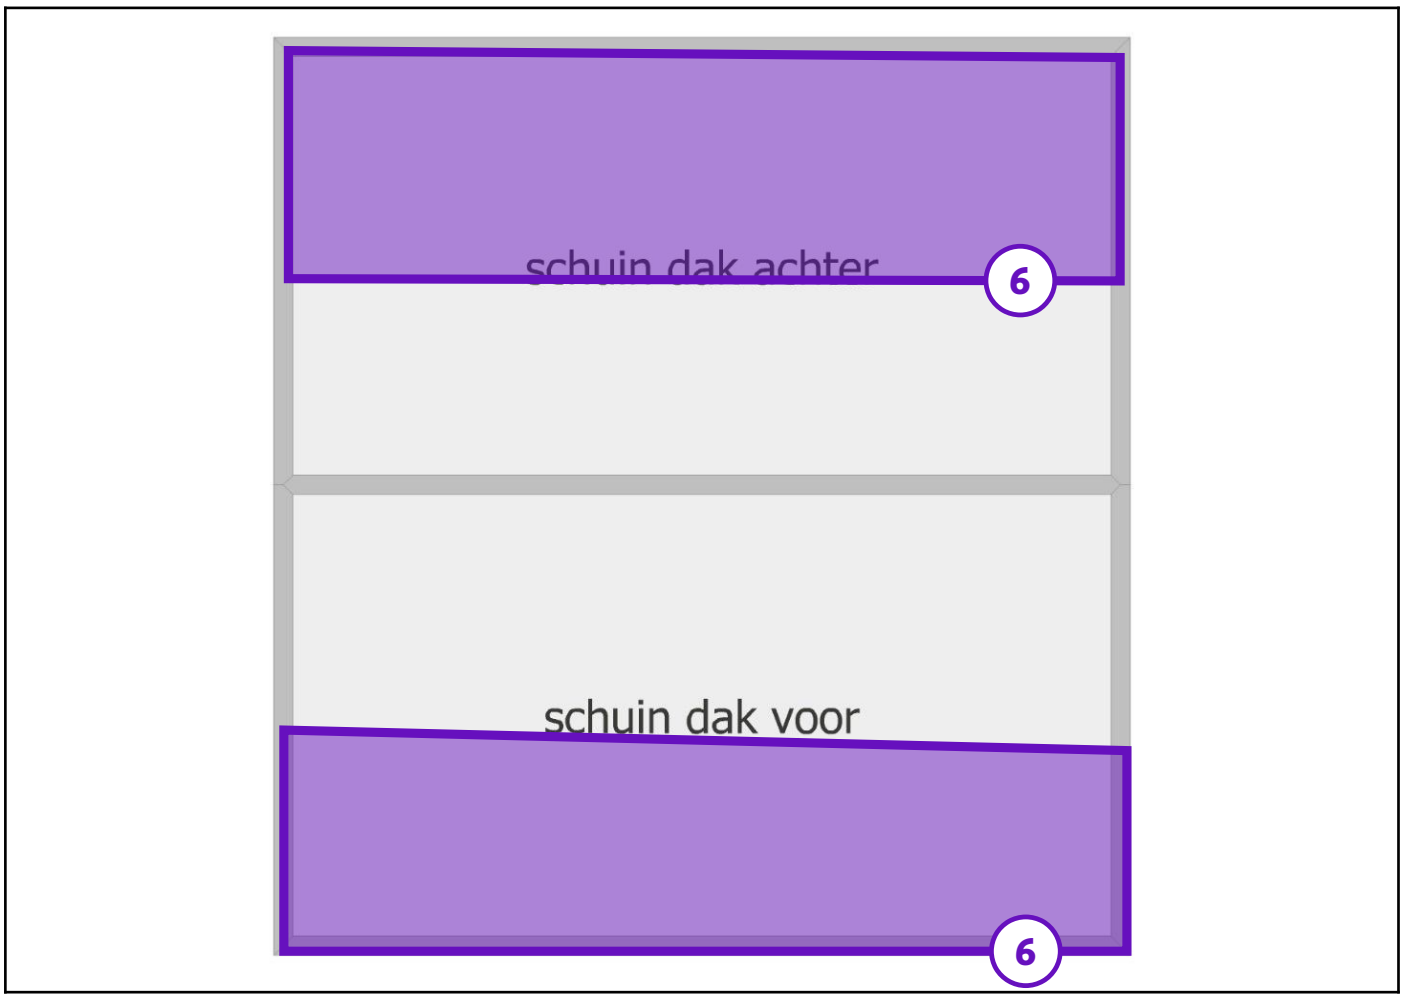
Plan 1.14: Dak kopie

Beschrijving	Type	Actie
6. Onderdak 2eV	Beperking	-

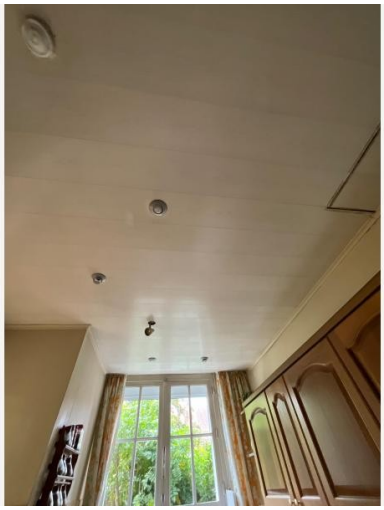
Fiche 7: Onderdak platdak

Tijdelijke beperking

Reden: Er is geen volledige risicobeoordeling mogelijk

Uitleg van de asbestdeskundige: Onderdak niet voldoende zichtbaar door afwerking plafond langs binnen en roofing langs buiten

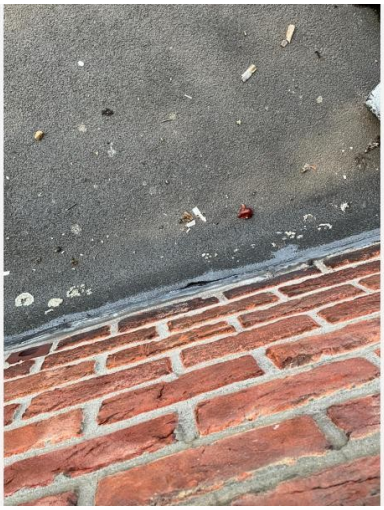
Fiche 10: Roofing

Geen asbest

#	Type	Referentie	Resultaat
10.1	Puntmonster	Roofing	Geen asbest

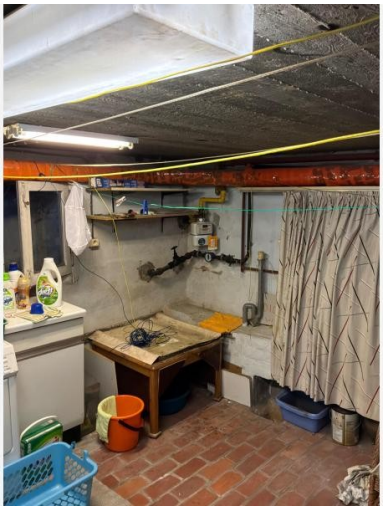
Fiche 11: Cementering kelder

Geen asbest

#	Type	Referentie	Resultaat
11.1	Mengmonster	Cementering kelder	Geen asbest

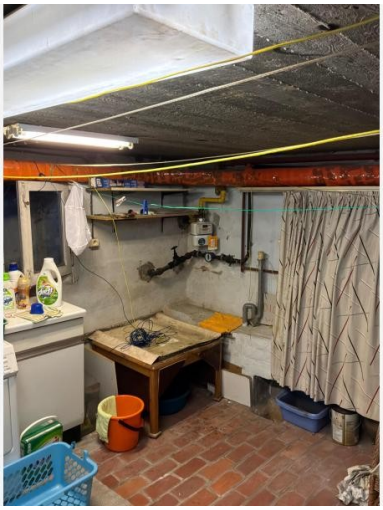
Fiche 15: Leidingisolatie recht

Geen asbest

#	Type	Referentie	Resultaat
15.1	Mengmonster	Leidingisolatie recht	Geen asbest

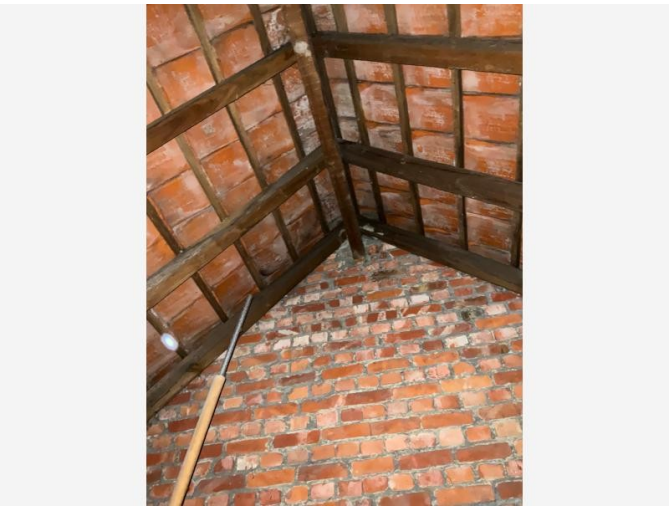
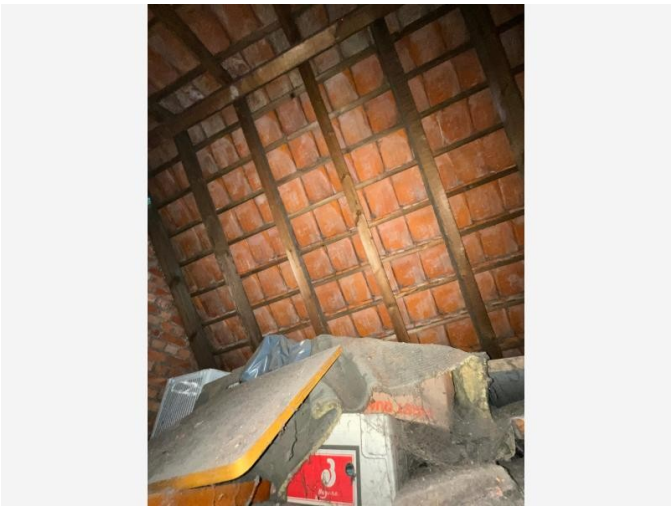
Beschrijving	Notitie	Terug te vinden op plannen
Fiche 17: Onderdak zoldertip	Onderdak op zoldertip is niet asbestverdacht, enkel dakpannen aanwezig.	-
Fiche 18: Materialen stookketel	Ketel en bijhorende materialen gemaakt en geplaatst in 2015.	-
Fiche 19: Rookgaskanalen	-	-
