Asbestinventarisattest

Smyrnaplaats 10, 2018 Antwerpen

Attestnummer : **20261029-000382.000**
Uitgegeven op : **29.10.2026**
Geldig tot : **Onbeperkt** (tenzij de toestand wijzigt)

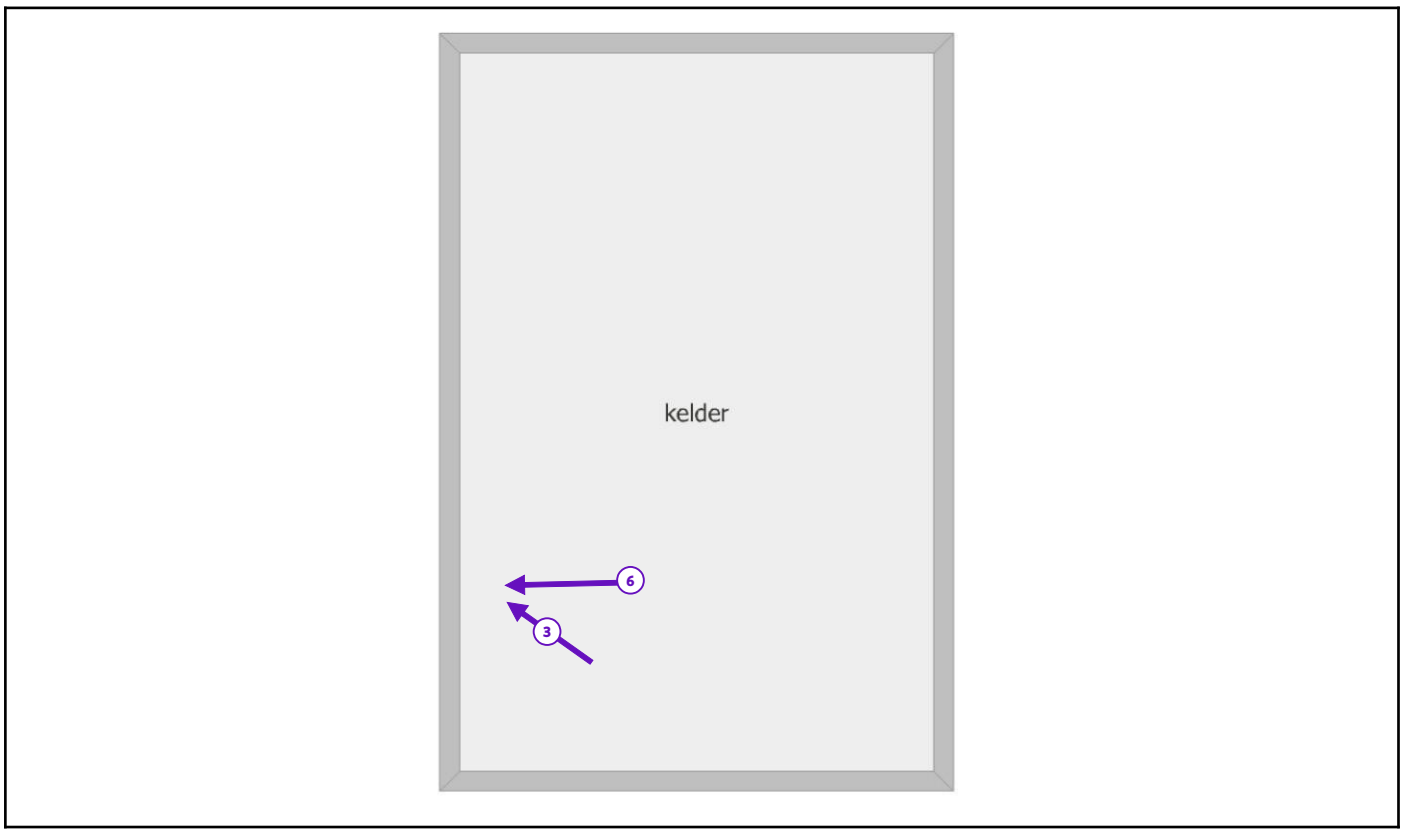
Plan 1.1: Kelder

Beschrijving	Type	Actie
3. Rookgaskanaal	Overige ruimte of materiaal	-
6. Ketel	Overige ruimte of materiaal	-

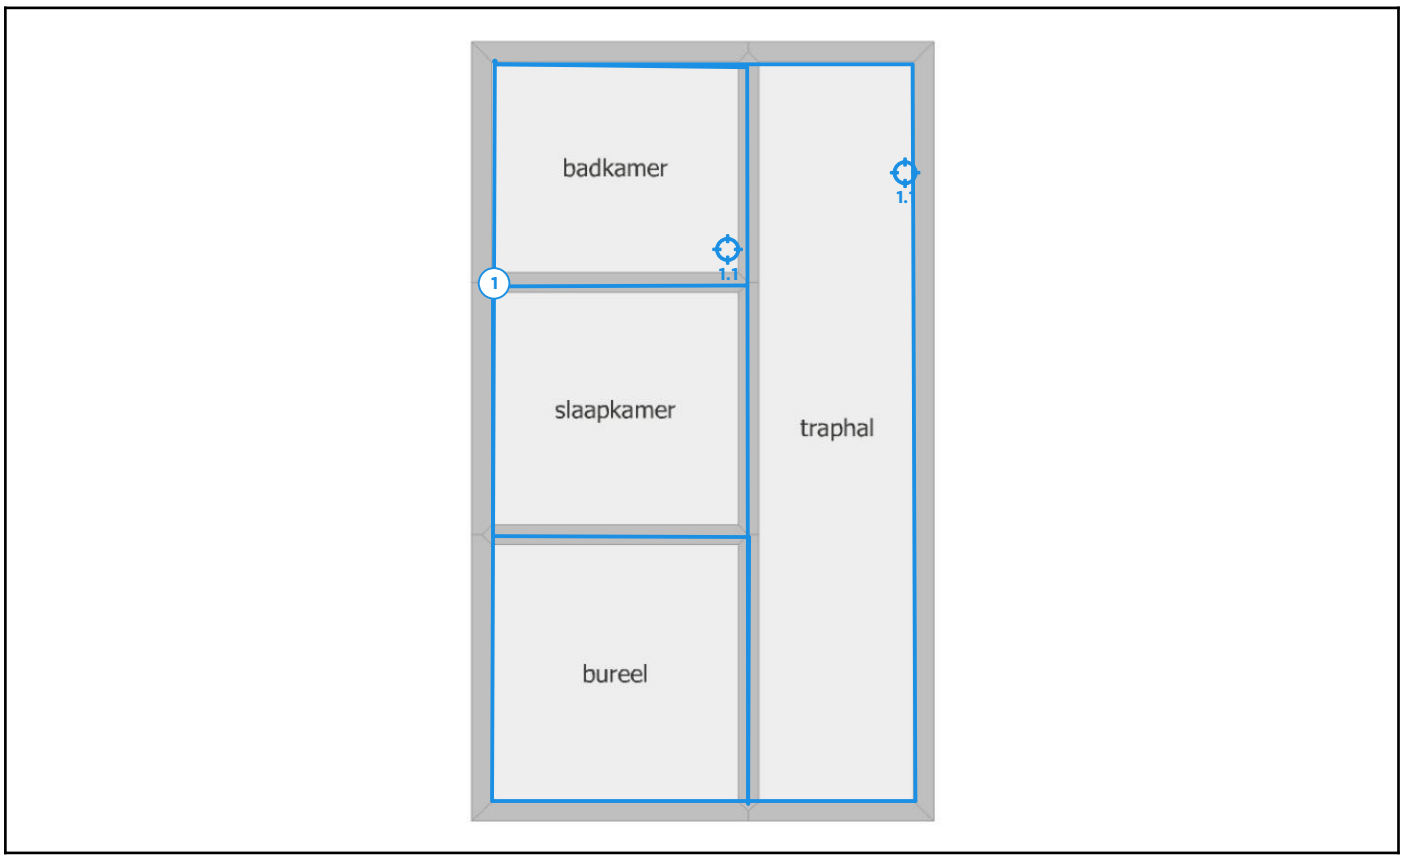
Plan 1.2: Gelijkvloers

Beschrijving	Type	Actie
1. Pleisterwerk wanden	Geen asbest	-
1.1 Code: 6020569685	Mengmonster	-

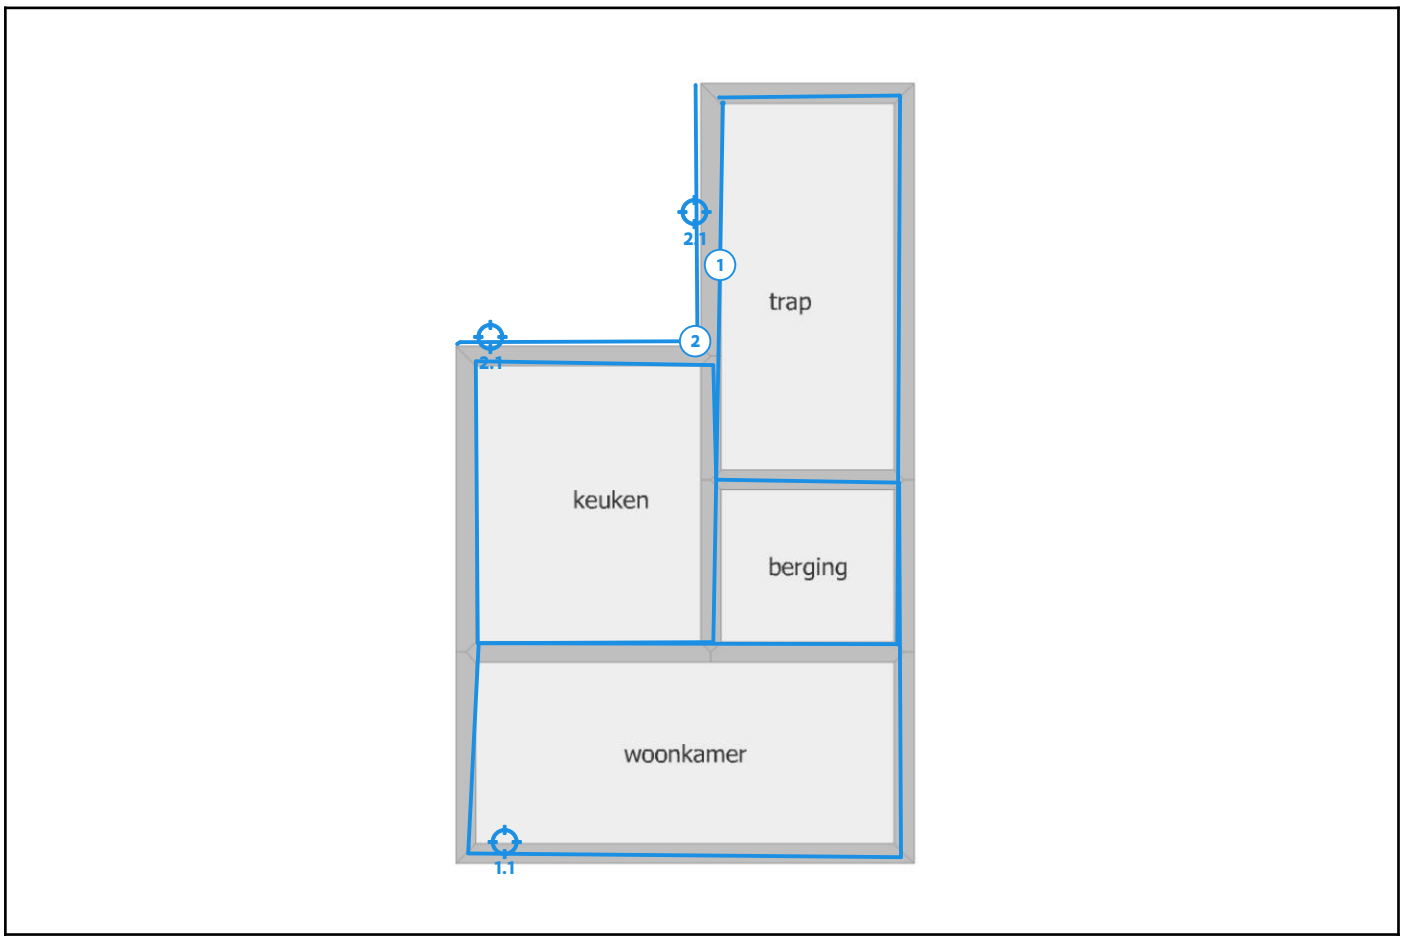
Plan 1.3: 1e verdieping

Beschrijving	Type	Actie
1. Pleisterwerk wanden	Geen asbest	-
1.1 Code: 6020569685	Mengmonster	-
2. Cementering terras	Geen asbest	-
2.1 Code: 6020570192	Mengmonster	-

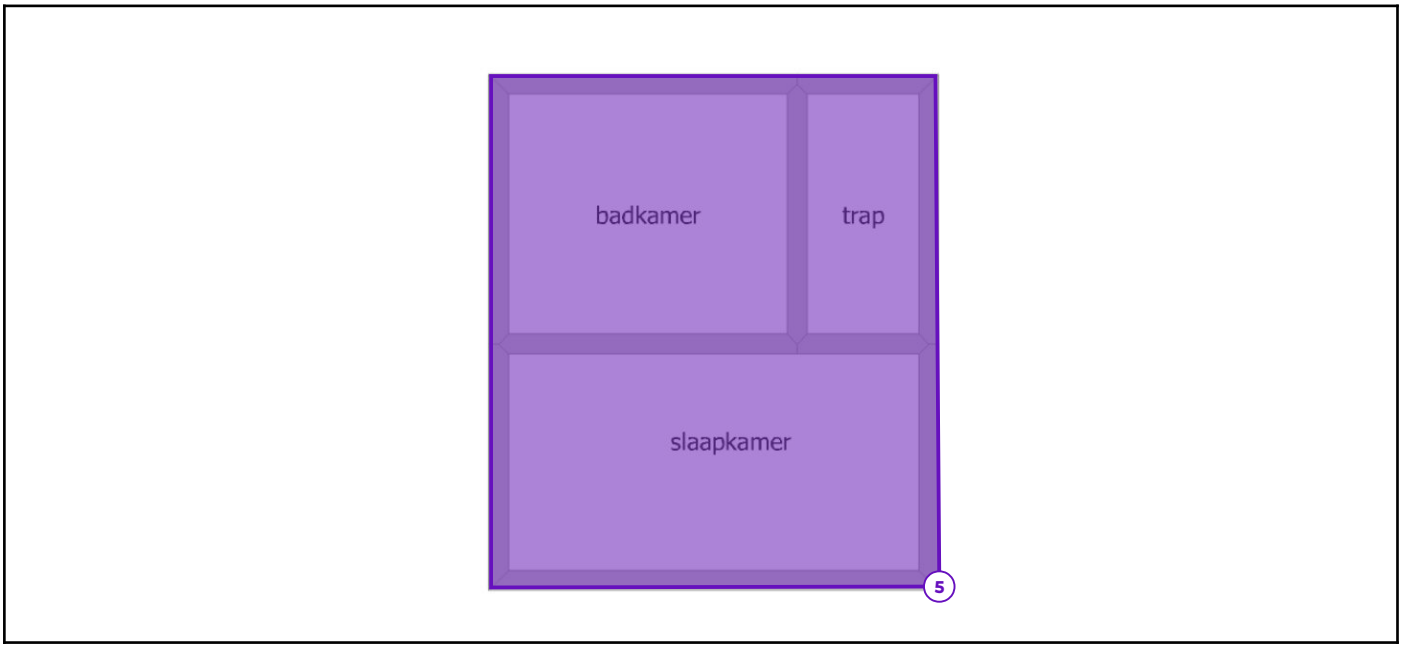
Plan 1.4: 2e verdieping

Beschrijving	Type	Actie
5. Onderdak	Overige ruimte of materiaal	-

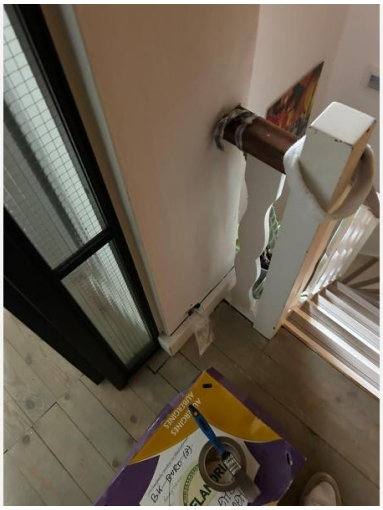
Fiche 1: Pleisterwerk wanden

Geen asbest

#	Type	Referentie	Resultaat
1.1	Mengmonster	6020569685	Geen asbest

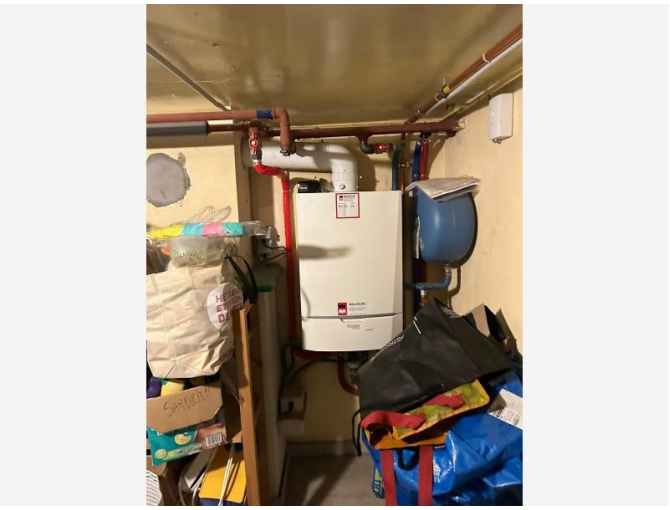
Beschrijving	Notitie	Terug te vinden op plannen
Fiche 3: Rookgaskanaal	Het rookgaskanaal bestaat uit metaal of pvc, deze is niet-asbestverdacht.	Plan 1.1: Kelder
Fiche 4: Kitten ramen	De kitten van de ramen bestaan uit rubber of siliconen, deze zijn niet-asbestverdacht.	-
Fiche 5: Onderdak	-	Plan 1.4: 2e verdieping
Fiche 6: Ketel	-	Plan 1.1: Kelder
