Asbestinventarisattest

Oude Waarloossteenweg 38, 2550 Kontich

Attestnummer : **20240528-000572.000**
Uitgegeven op : **28.05.2024**
Geldig tot : **Onbeperkt** (er werden geen asbestmaterialen aangetroffen)

Asbestveilig

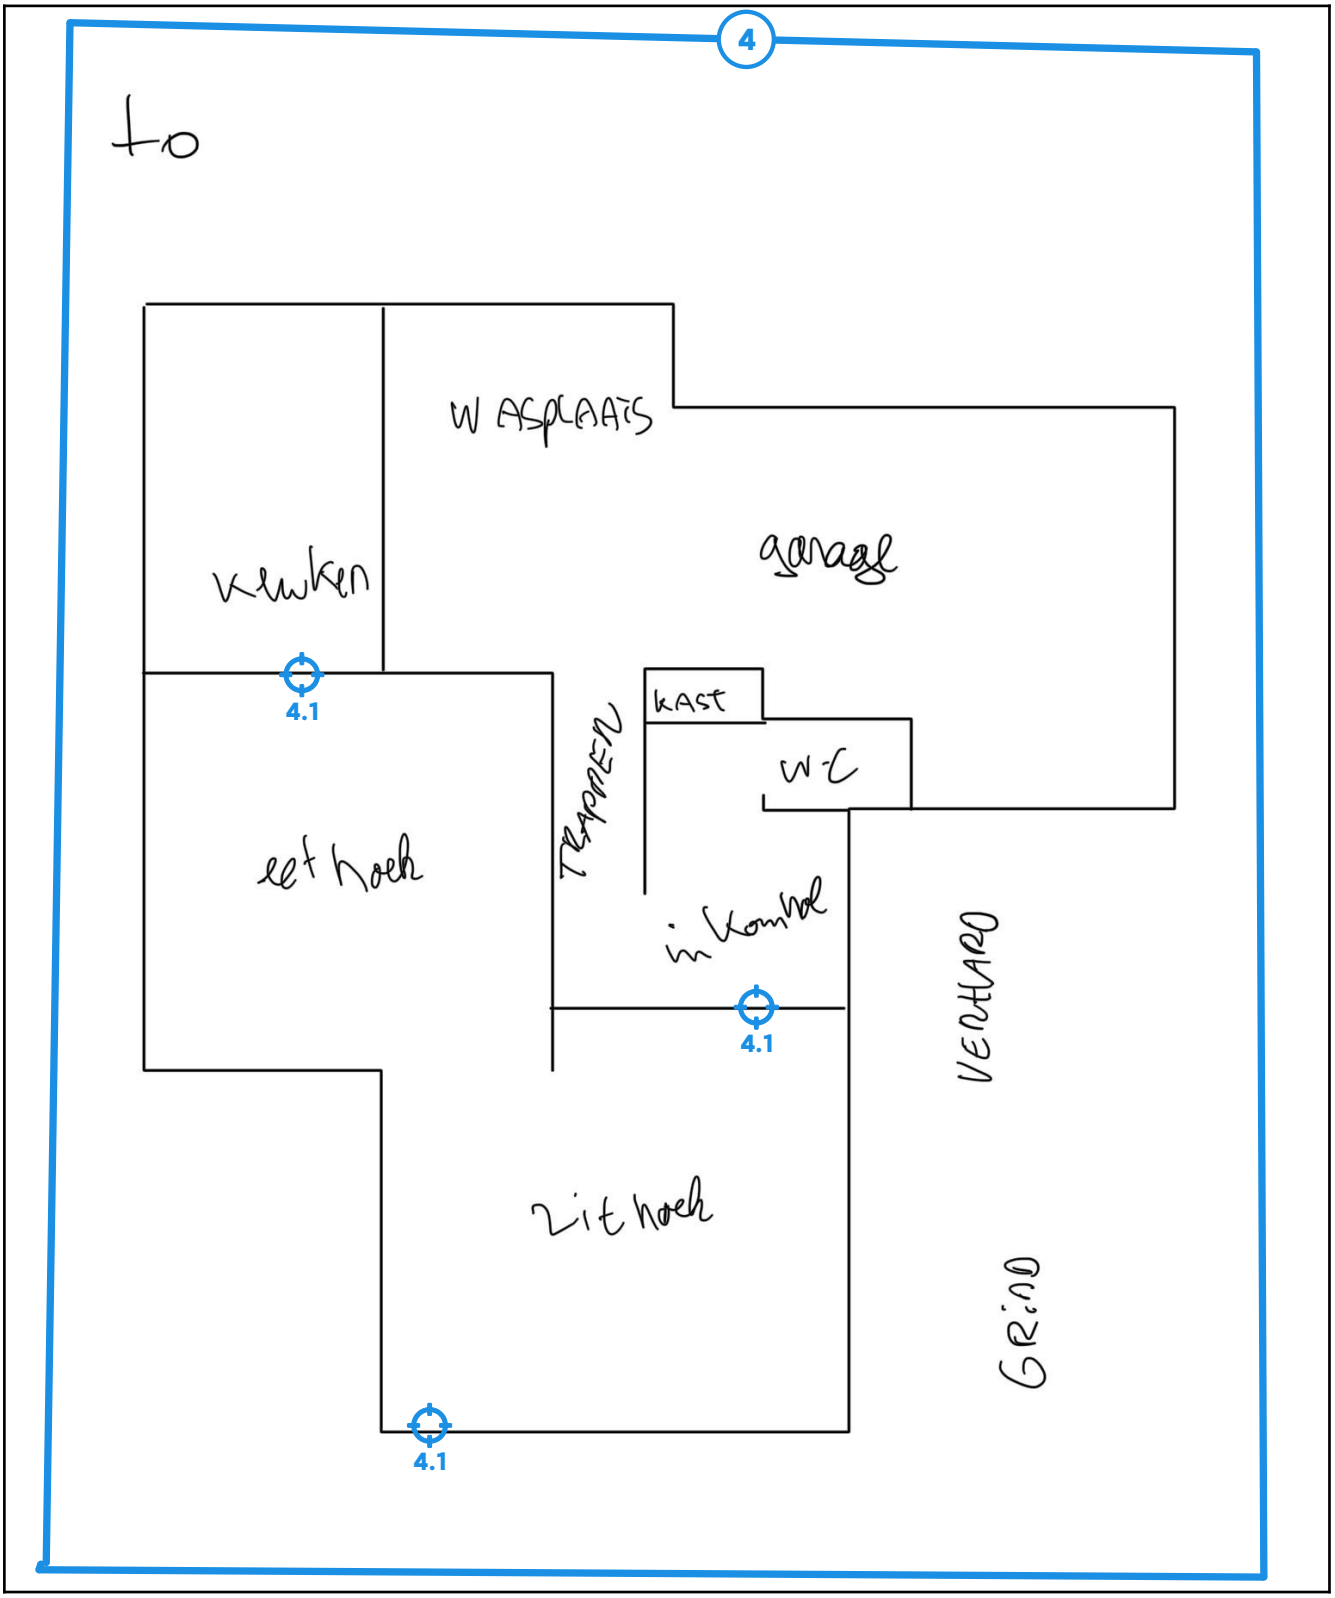
Plan 1.1: +0 verdieping

4. Pleisterwerken	Geen asbest	-
4.1 Code: 1	Mengmonster	-

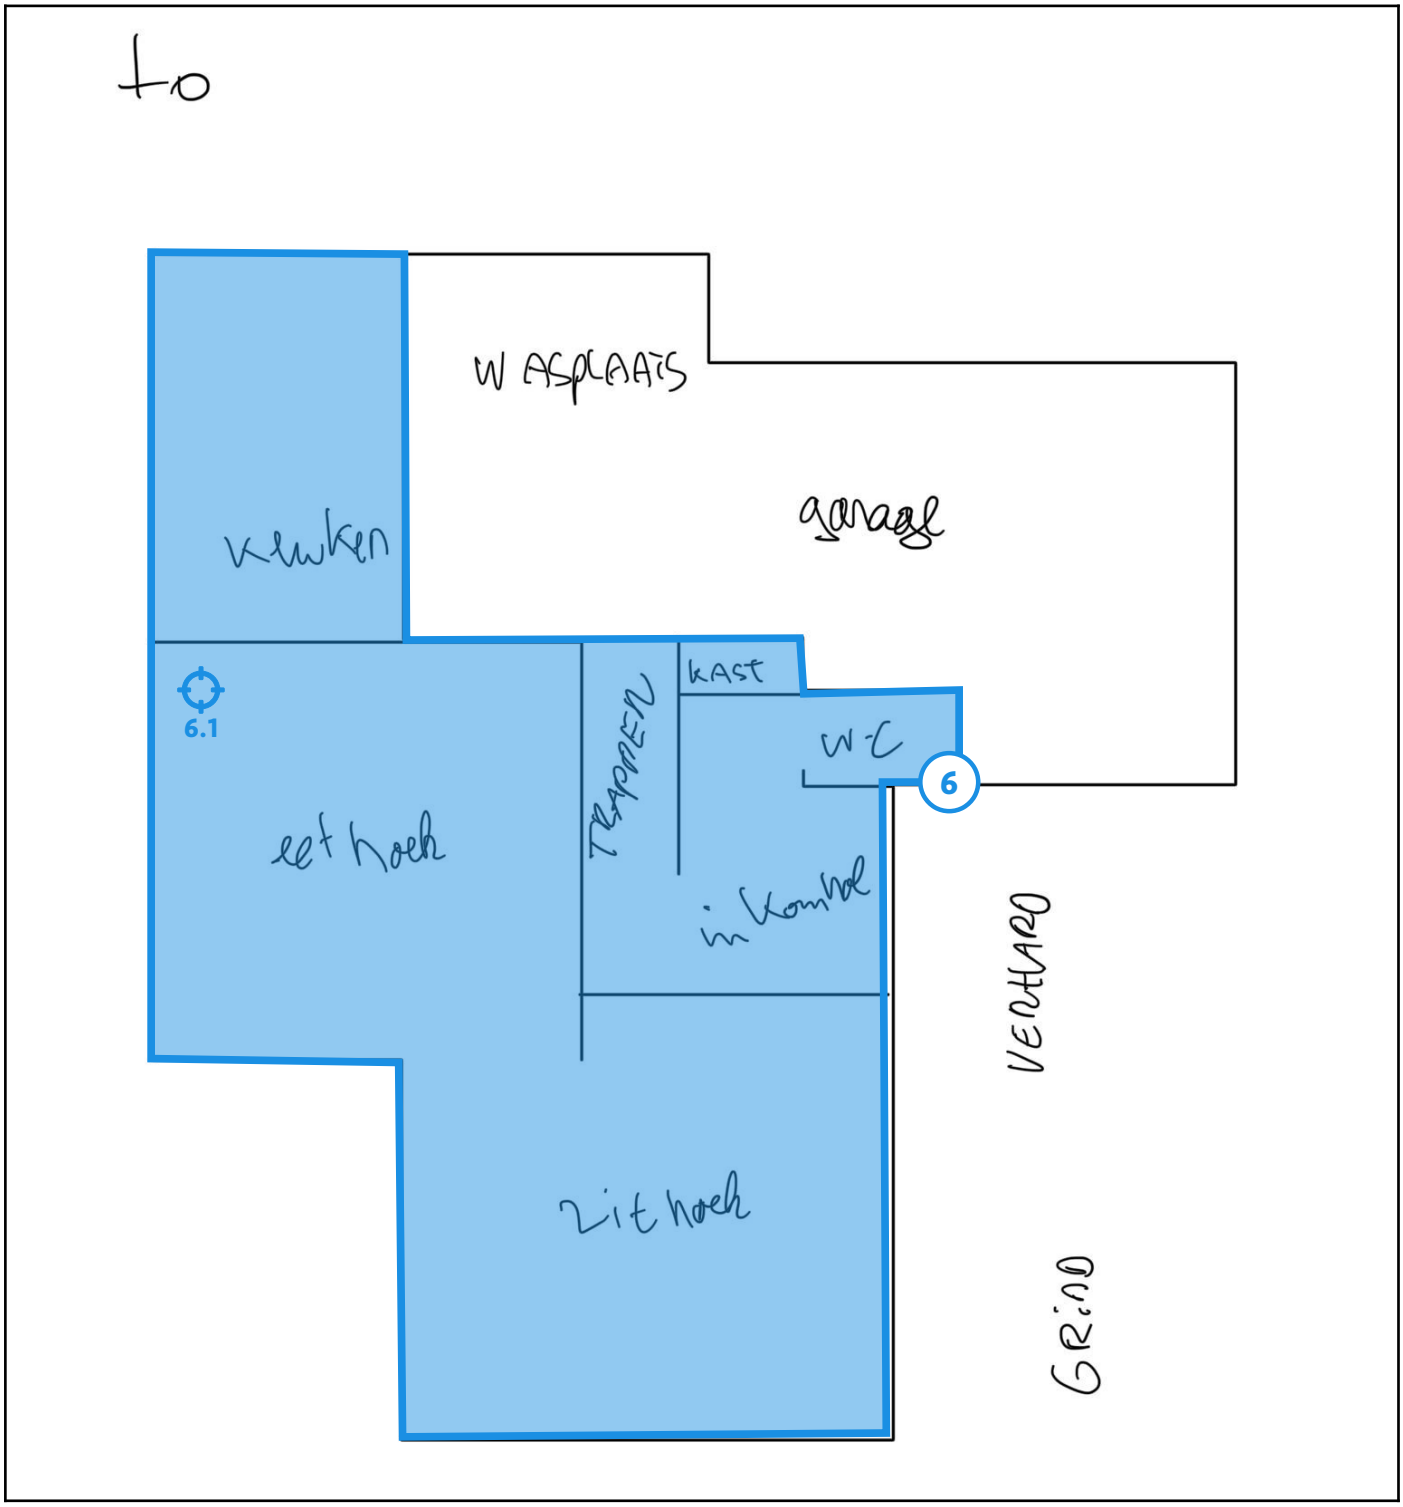
Plan 1.2: +0 verdieping

Beschrijving	Type	Actie
6. Plafond	Geen asbest	-

6.1 Code: 2	Puntmonster	-

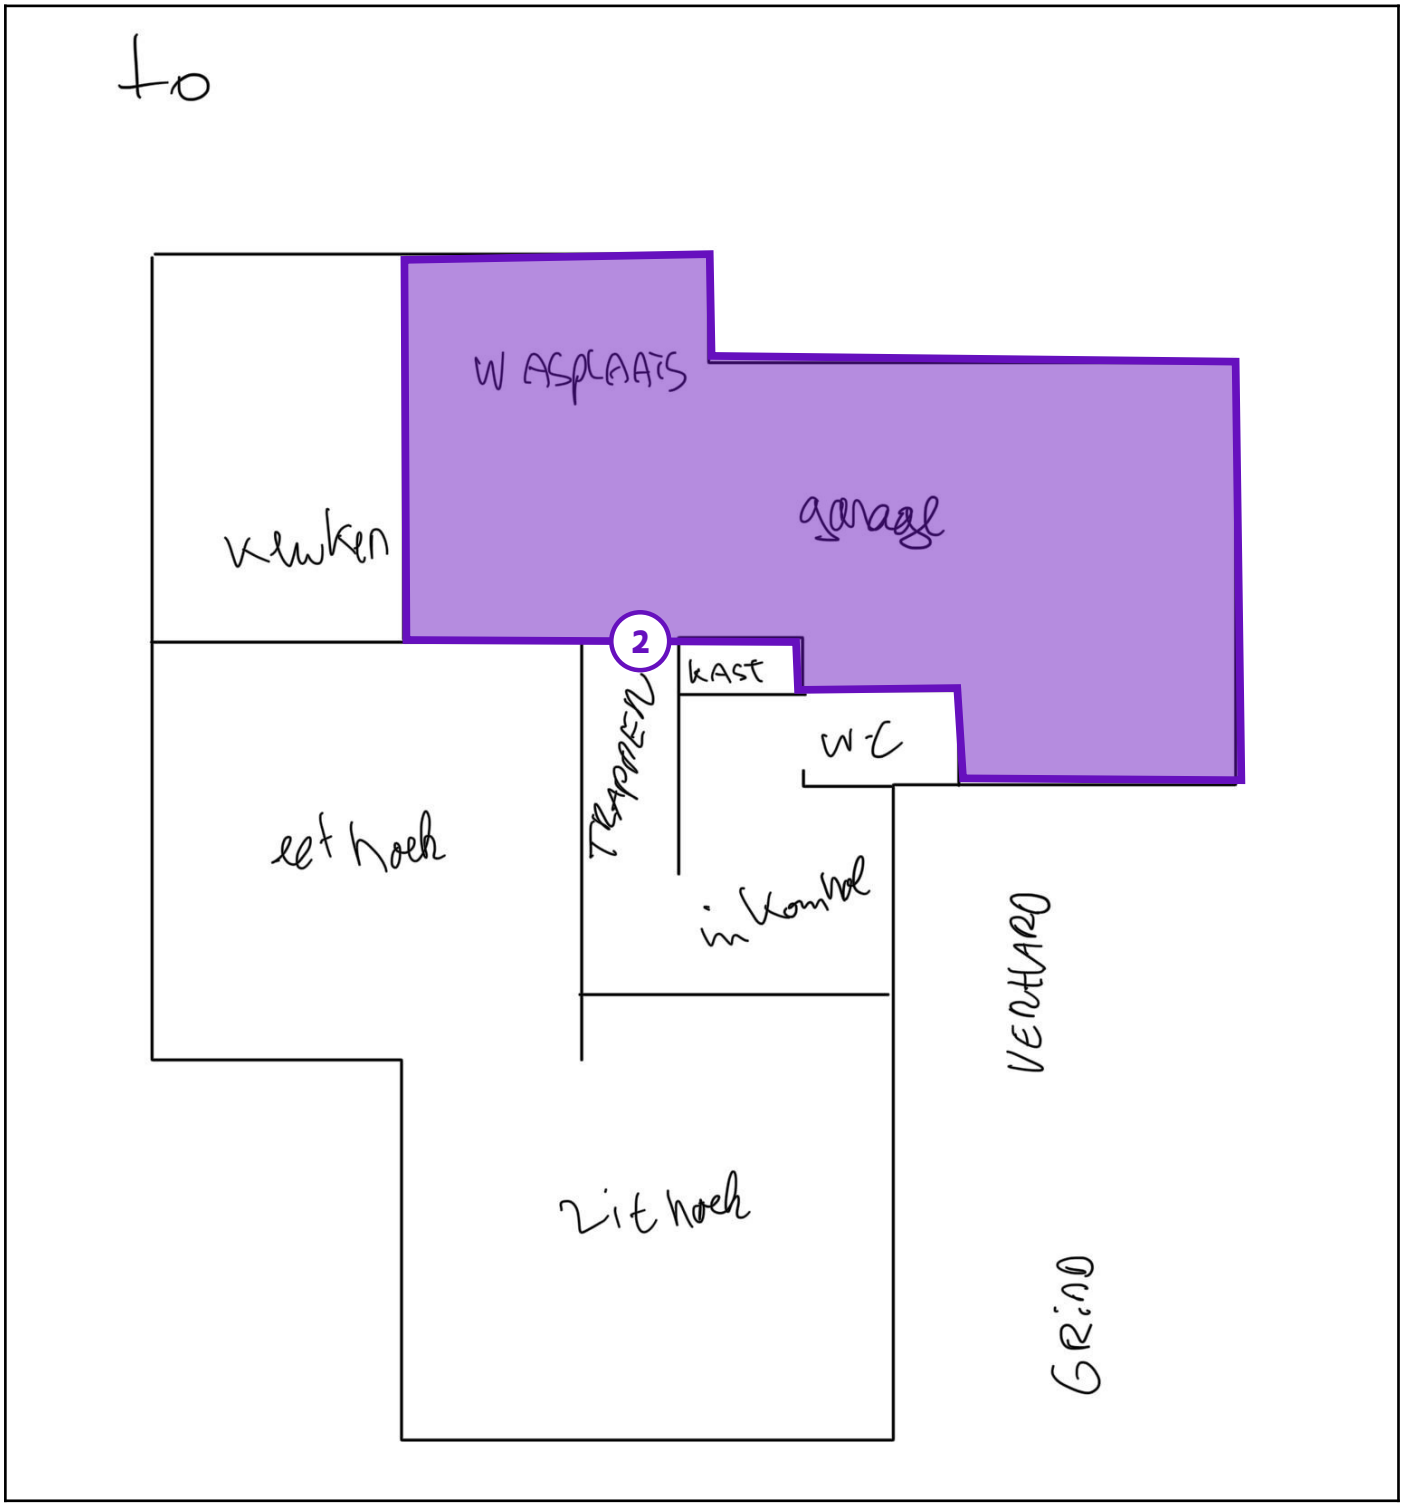
Plan 1.3: +0 verdieping

Beschrijving	Type	Actie
2. Plafond en wand garage	Advies	-

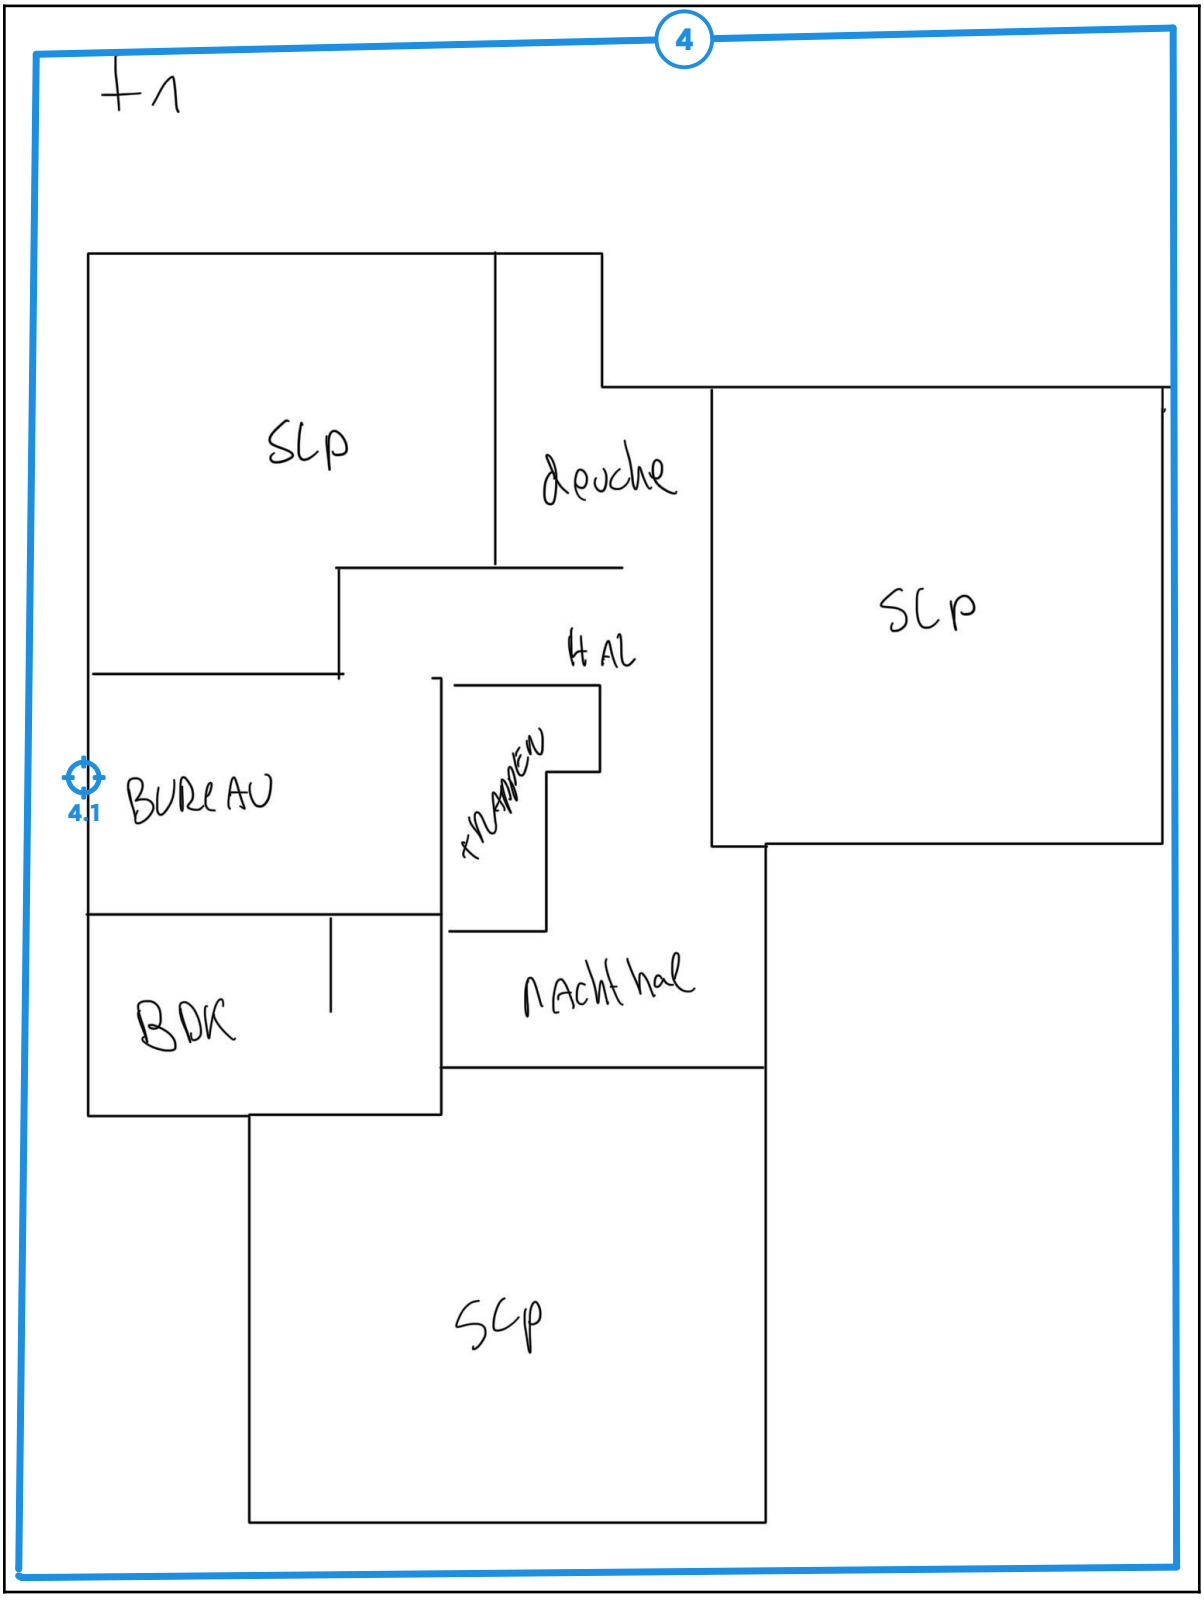
Plan 1.4: +1 verdieping

4. Pleisterwerken	Geen asbest	-
4.1 Code: 1	Mengmonster	-

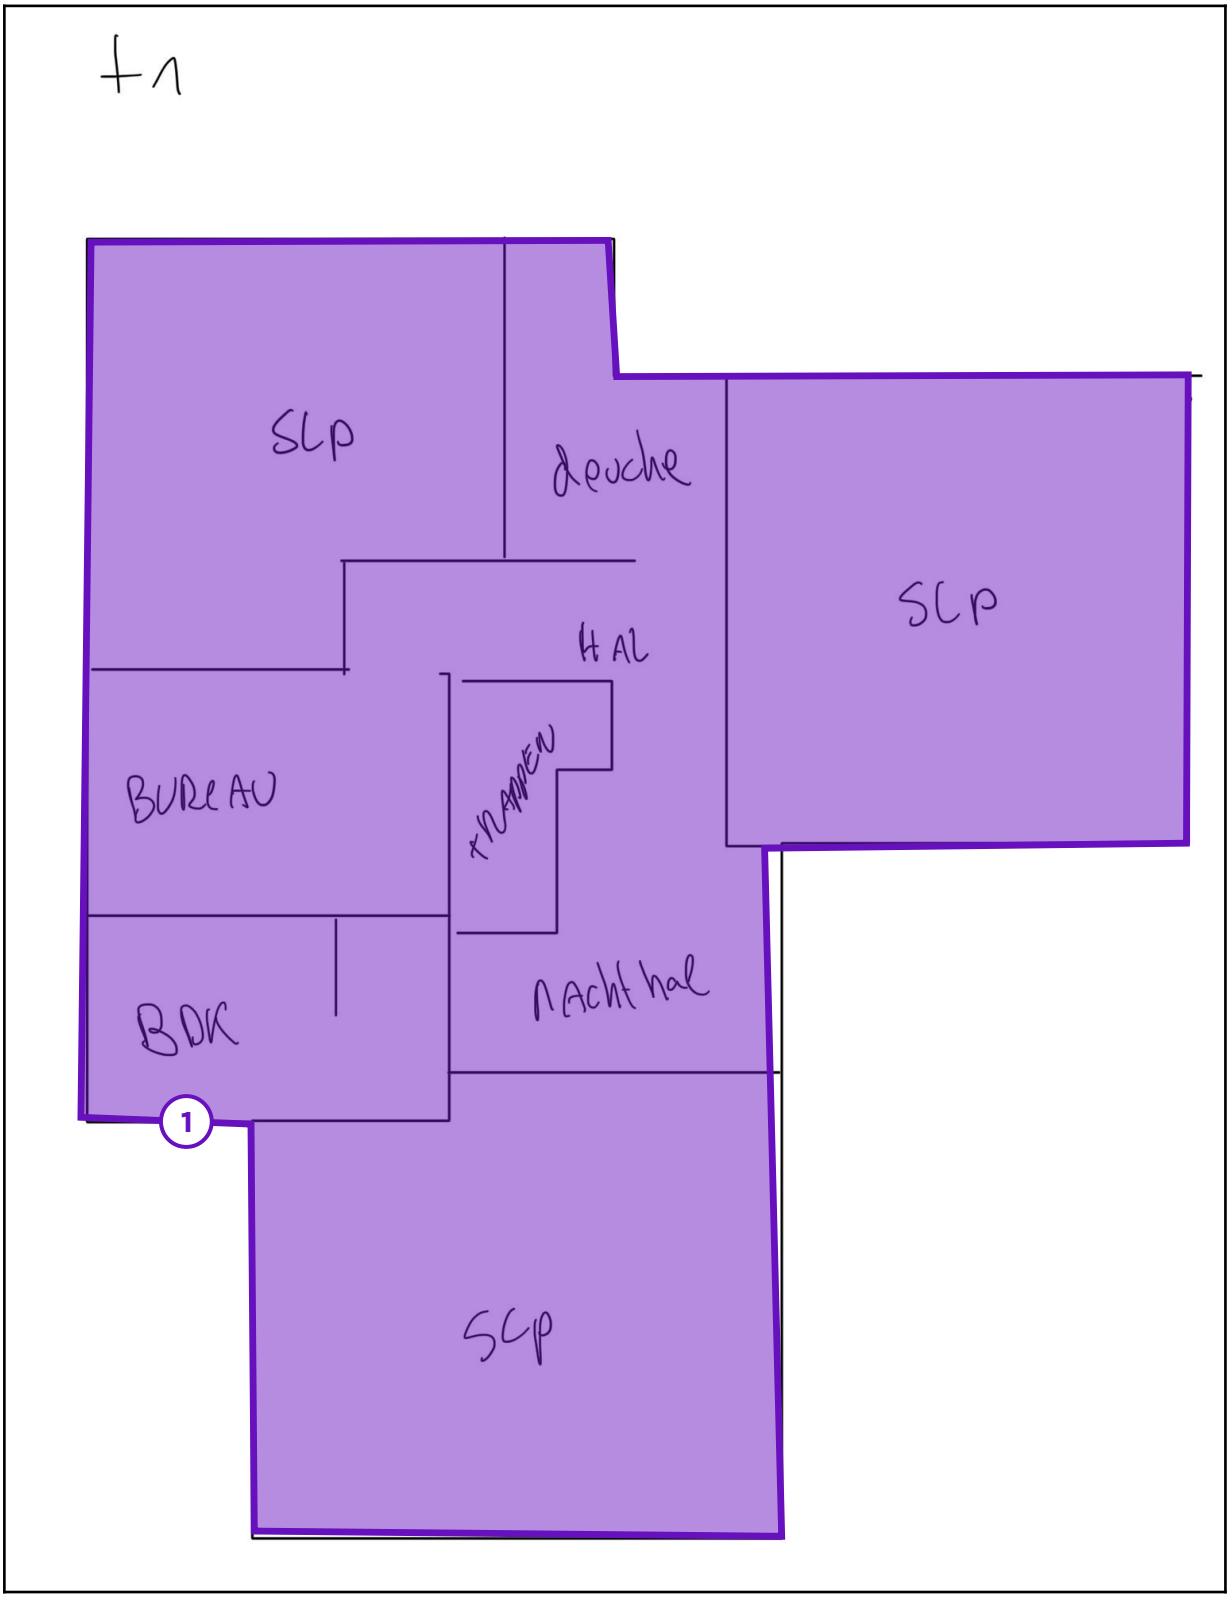
Plan 1.5: +1 verdieping

1. Plafond en wanden	Advies	-

De plafonds en schuine wanden zijn bekleed met gyproc platen. Deze platen zijn niet asbestverdacht. Echter, achter de gyproc platen kunnen zich mogelijk andere materialen bevinden. Dit is onzichtbaar zonder nader onderzoek.

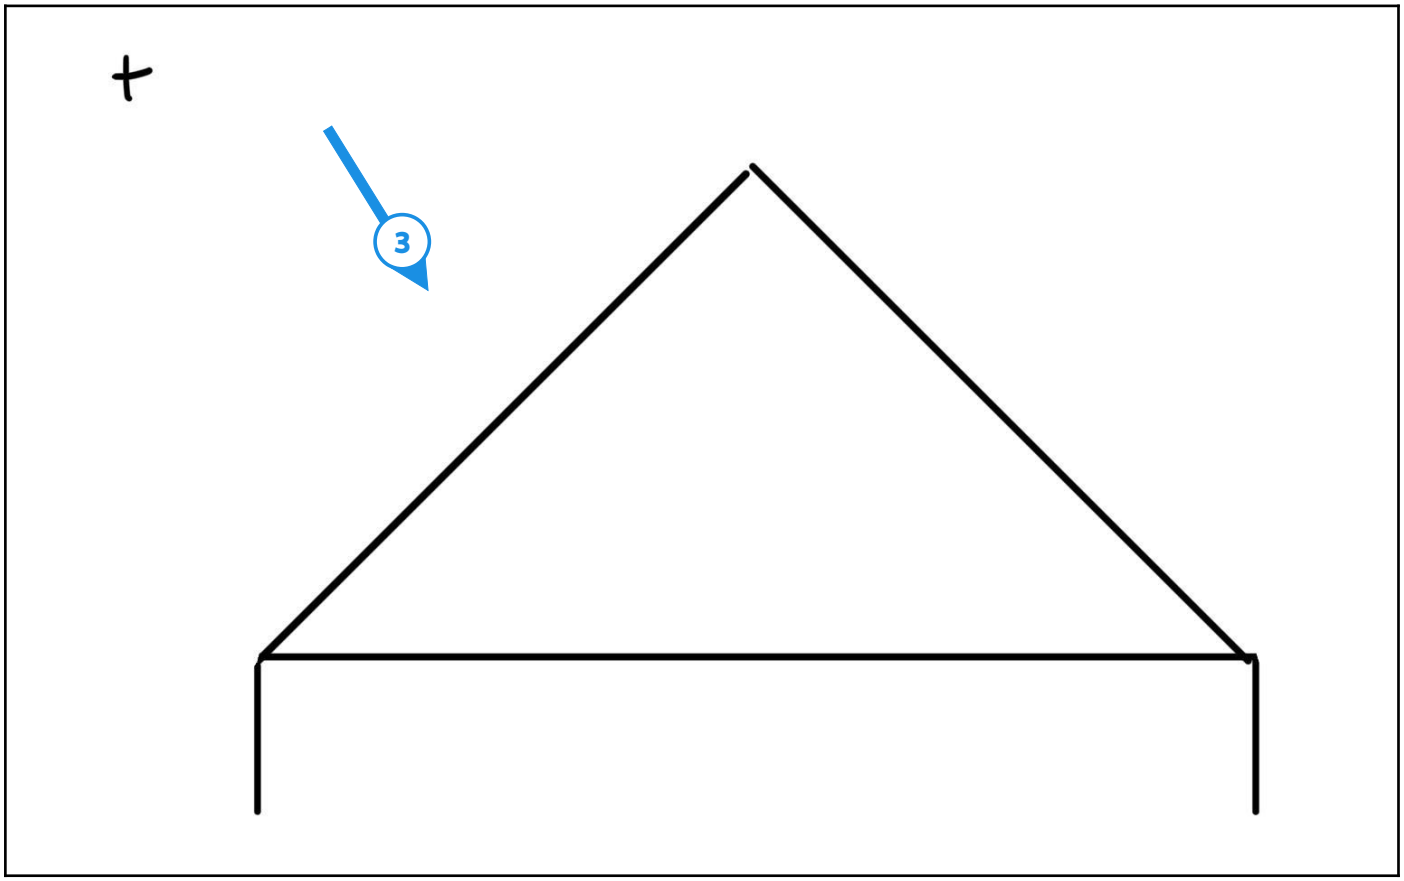
Plan 1.7: daken

Beschrijving	Type	Actie
3. Onderplaat schuine daken	Geen asbest	-

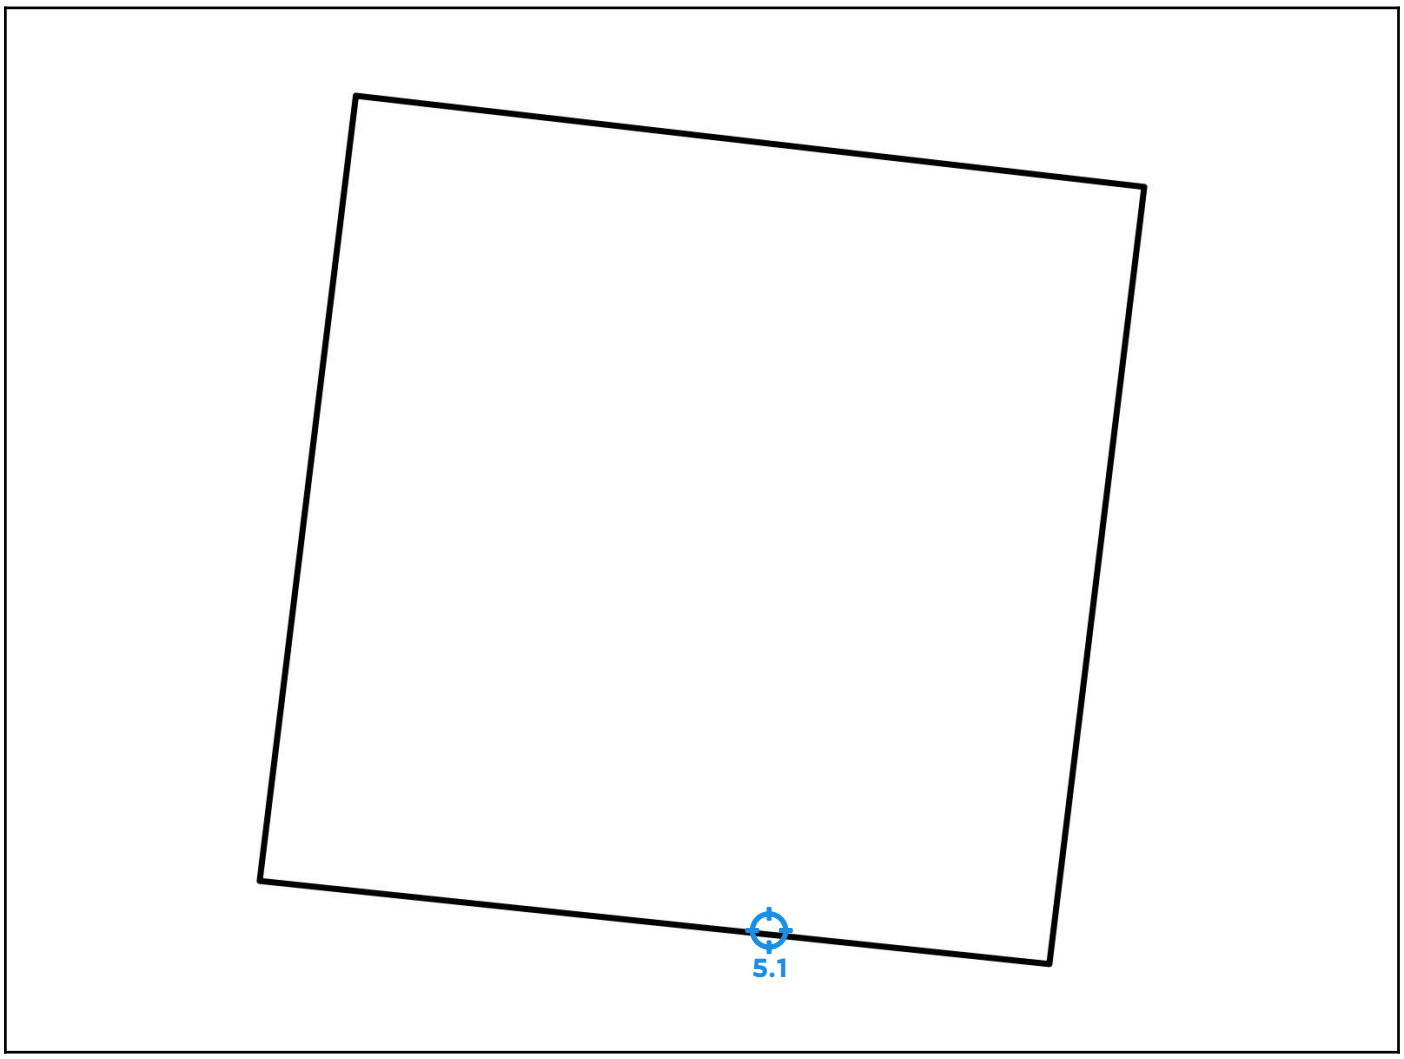
Plan 2.1: Tuinhuis

Beschrijving	Type	Actie
5. Tuinhuis dak	Geen asbest	-
5.1 Code: 3	Puntmonster	-

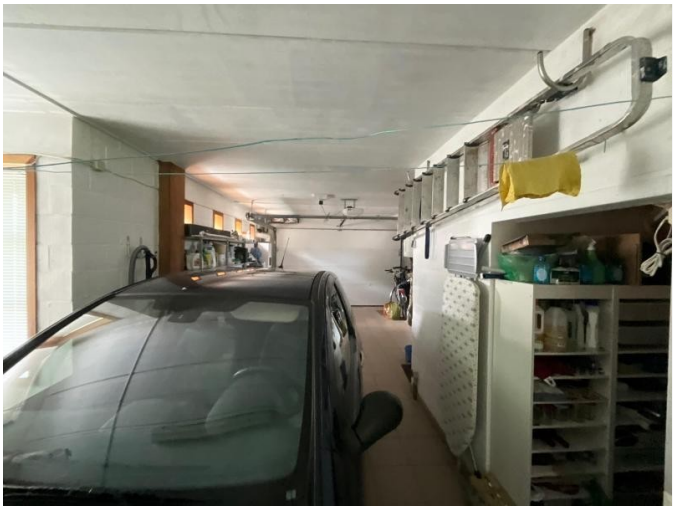
Fiche 2: Plafond en wand garage

Geen pleisterwerken aanwezig

Identificatiemethode	Vaststelling & expertise (niet-asbestverdacht)
Primaire drager	Plafond

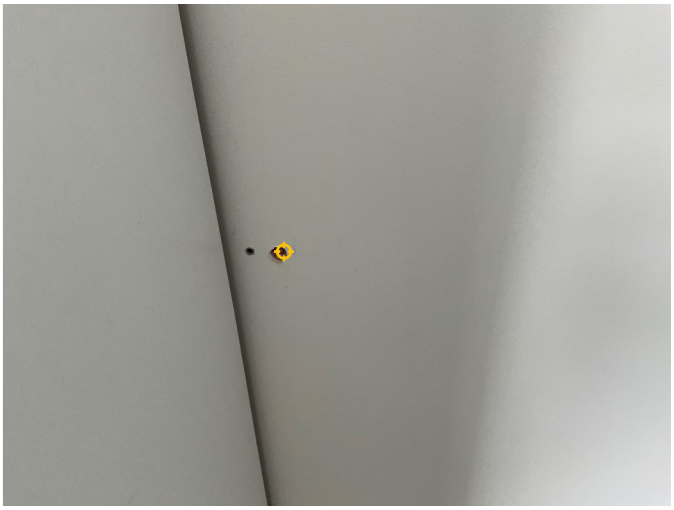
Fiche 4: Pleisterwerken

Geen asbest

#	Type	Referentie	Resultaat
4.1	Mengmonster	1	Geen asbest

Beschrijving	Pleisterwerken
Omgeving	Binnen
Primaire drager	Binnenwand

Bindmiddel van materiaal	Gips - kalk
Gebondenheid op basis van bindmiddel	Niet-hechtgebonden
Hoeveelheid (oppervlakte - dikte - aantal)	• 350,00 m^2 - 1,00 cm - 1 stuk
Totaal volume	3,50 m^3
Identificatiemethode	Vaststelling met monstername
Destructieve handeling voor identificatie	Nee
Opmerking	De hoeveelheid is indicatief. De aanduiding op het plan omvat ook de binnenmuren, hoewel deze niet op het plan zelf zijn aangeduid om een overzichtelijk plan te bewaren.
