Asbestinventarisattest

Kardinaal Sterckxstraat 7/2, 2530 Boechout

Attestnummer : **20261029-000494.000**
Uitgegeven op : **29.10.2026**
Geldig tot : **Onbeperkt** (tenzij de toestand wijzigt)

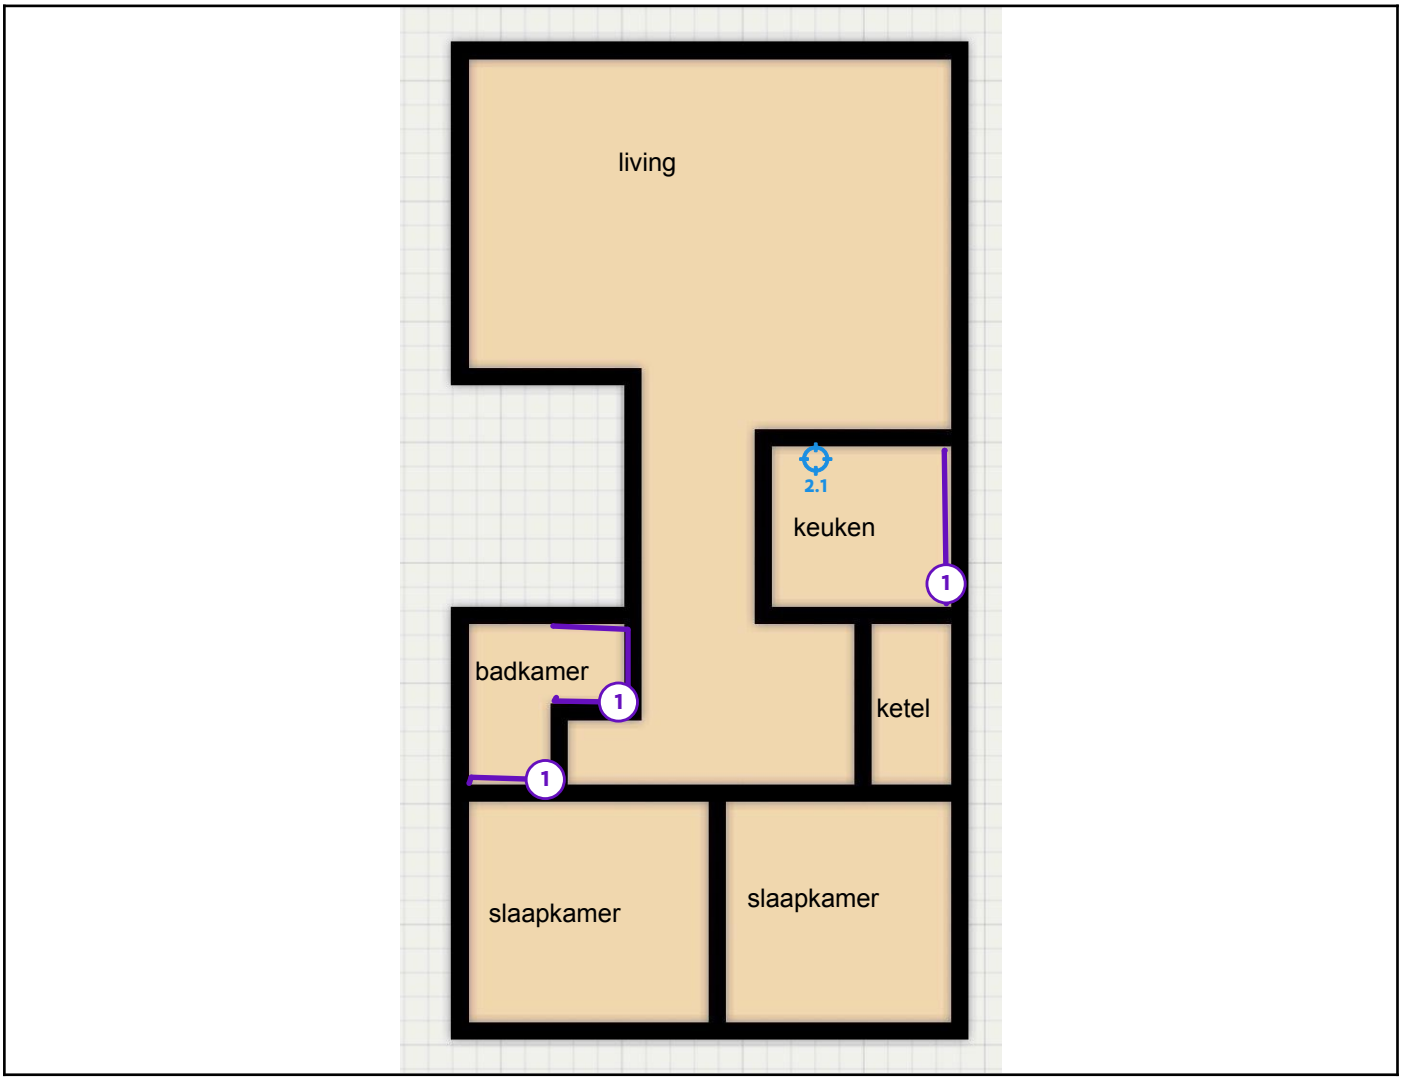
Plan 1.1: Grondplan

Beschrijving	Type	Actie
1. Tegellijm	Advies	-
2. Dreunplaat	Geen asbest	-
2.1 Code: 6020606921	Puntmonster	-

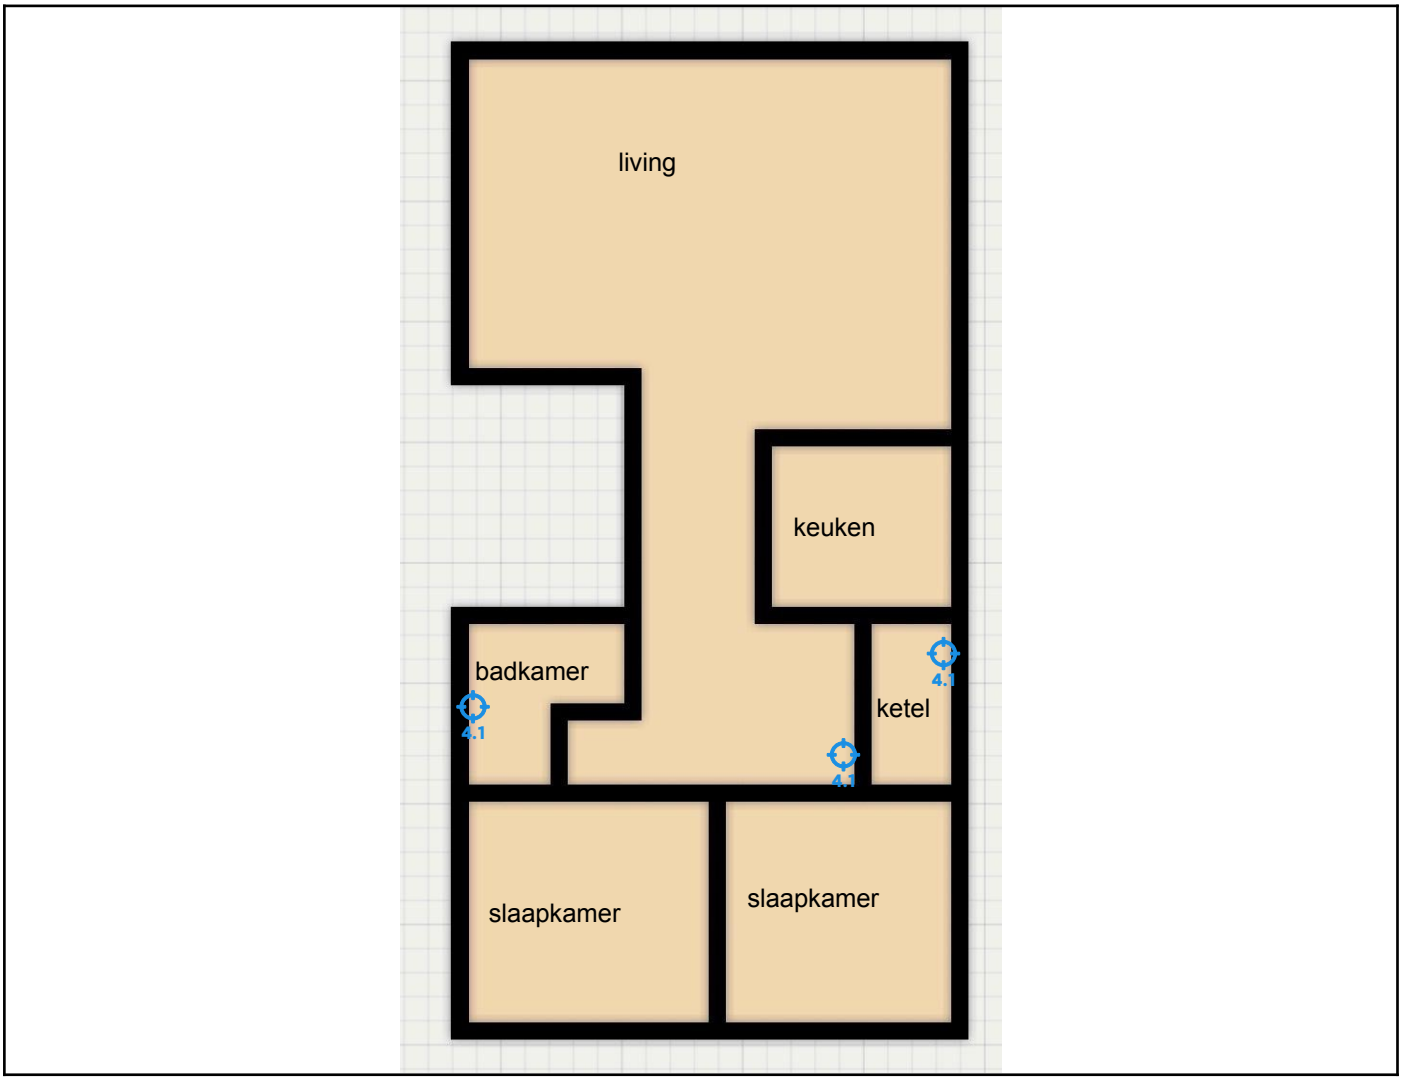
Plan 1.2: Grondplan kopie

Beschrijving	Type	Actie
4. Pleisterwerk wanden	Geen asbest	-
4.1 Code: 6020606920	Mengmonster	-

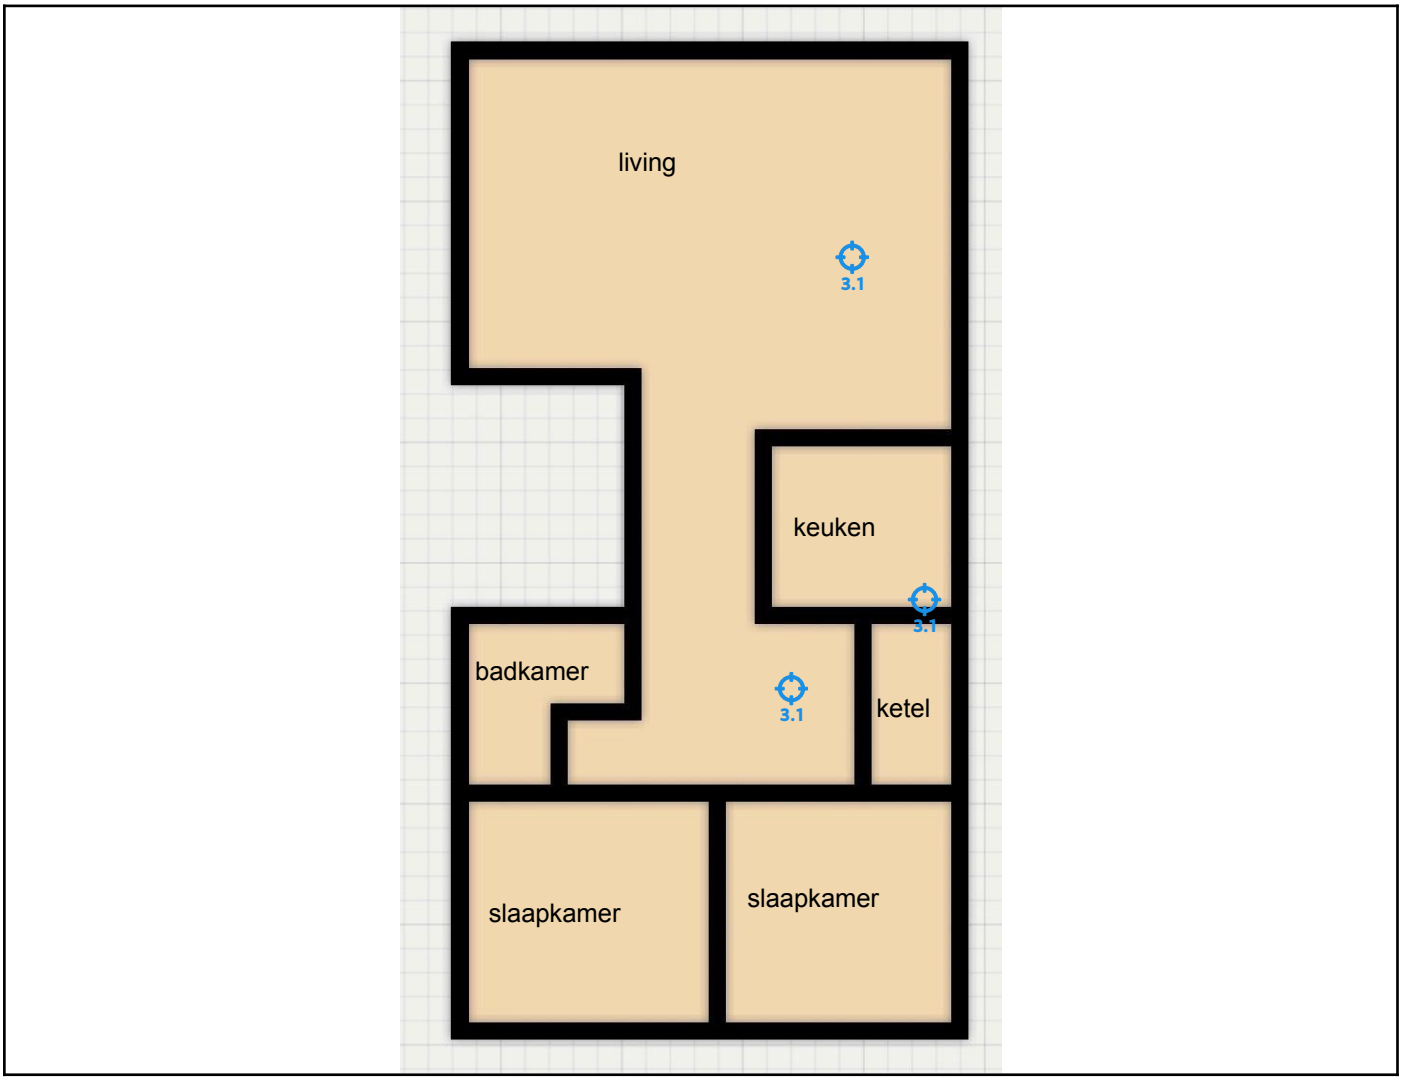
Plan 1.3: Grondplan kopie 2

Beschrijving	Type	Actie
3. Pleisterwerk plafond	Geen asbest	-
3.1 Code: 6020606922	Mengmonster	-
