Asbestinventarisattest

Paulus Pletinckxstraat 9, 2650 Edegem

Attestnummer : **20261030-000330.000**
Uitgegeven op : **30.10.2026**
Geldig tot : **30.10.2036**

Asbestveilig (maar niet asbestvrij)

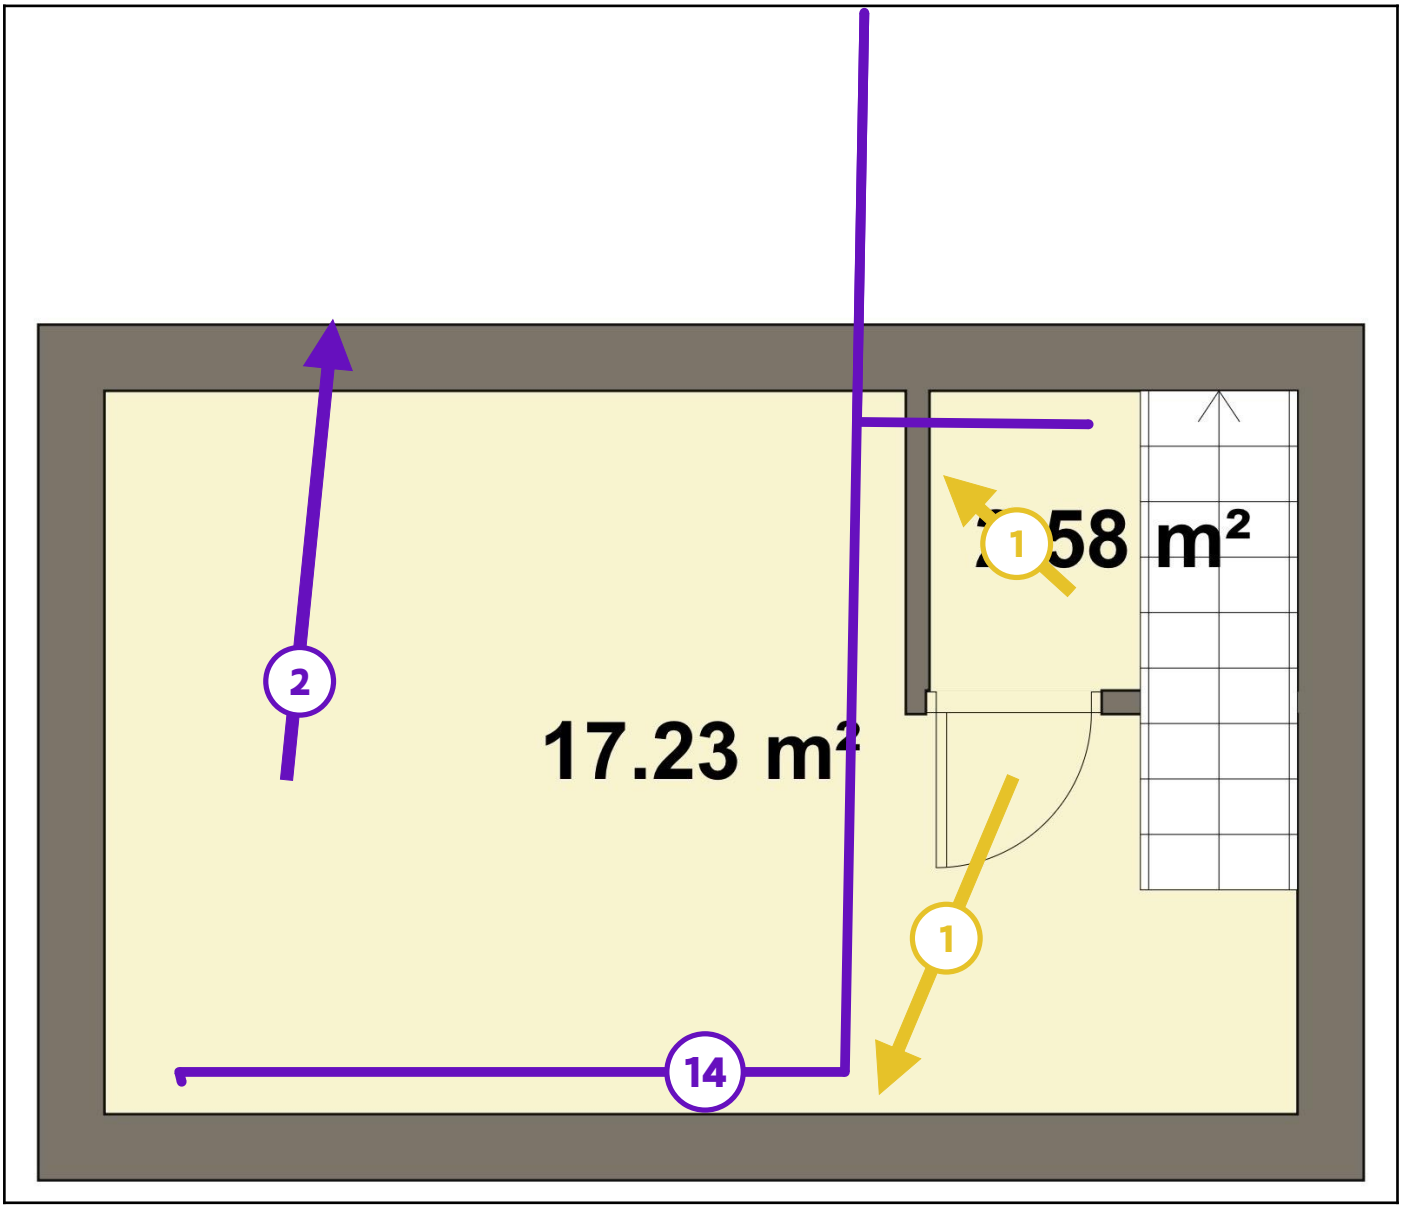
Plan 1.2: Kelder

Beschrijving	Type	Actie
1. Bakeliet meterkast en zekeringbakjes in kelder	Asbestmateriaal	Zorgvuldig beheren
2. Kruipkelder	Beperking	-
14. Cv leidingenisolatie in kelder en kruipruimte	Overige ruimte of materiaal	-

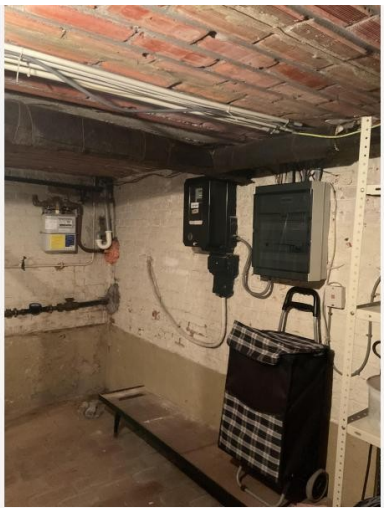
Fiche 1: Bakeliet meterkast en zekeringbakjes in kelder

Asbestmateriaal

Het asbestmateriaal valt onder de mijlpaal van 2040.

Hechtgebonden asbesttoepassing met een van nature lage kans op vezelemissie. Deze kan gemakkelijk van de muur worden losgeschroefd zonder de asbesttoepassing te beschadigen.

Eindbeoordeling materiaalrisico	Laag materiaalrisico en/of verlaagde kans op vezelvrijgave

Gebondenheid	Categorie 1: hechtgebonden in oorsprong
Asbestsoort (vezeltype)	Crocidoliet aanwezig
Asbestconcentratie	Laag (< 50%)
Afschermingsgraad van het gehele materiaal	Geheel of deels vrij aan de binnenlucht, maar geen contact met binnenluchtstromen
Toestand van het materiaal	Onbeschadigd, niet verweerd

Beschrijving	Bakeliet meterkast en zekeringbakjes in kelder
Omgeving	Binnen
Primaire drager	Binnenwand
Asbestmateriaal	Bakeliet elektriciteitsmeter
Bindmiddel van asbestmateriaal	Kunststof of -hars
Gebondenheid op basis van bindmiddel	Hecht
Hoeveelheid (gewicht - aantal)	• 7,00 kg - 3 stuks
Totaal gewicht	21,00 kg
Eenvoudig bereikbaar	Ja
Bevestigingswijze	• Geschroefd
Identificatiemethode	De asbestdeskundige beoordeelt het materiaal als asbestverdacht en dus asbesthoudend, en dit zonder monstername. Motivatie: De materialen behoren niet toe aan de eigenaar voor wie de asbestdeskundige de asbestinventaris uitvoert.
Destructieve handeling voor identificatie	Nee

- Zorg voor een veilig beheer. Vermijd het beschadigen van het asbestmateriaal. Controleer de toestand jaarlijks op wijzigingen.

- Eenvoudige handelingen: mag via doe-het-zelf of door werknemer(s) met opleidingsattest eenvoudige handelingen
  De meter is eigendom van de netbeheerder.

Contacteer de netbeheerder om deze toepassing te vervangen. De kans is reëel dat je hier als particulier niet aan mag werken vanwege veiligheid betreffende de elektriciteit.

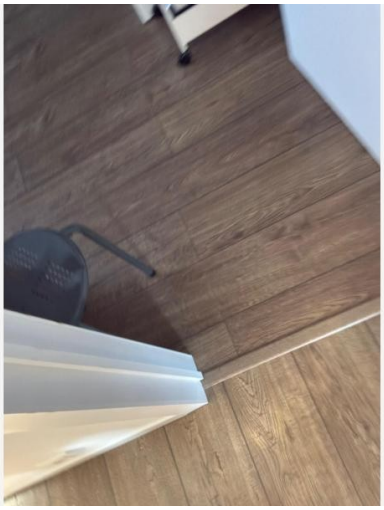
Fiche 4: Vinyltegels +lijm slaapkamer

Asbesthoudende tegels + lijm werden verwijderd. Overal werden de volledige vloeren verwijderd en vervangen.

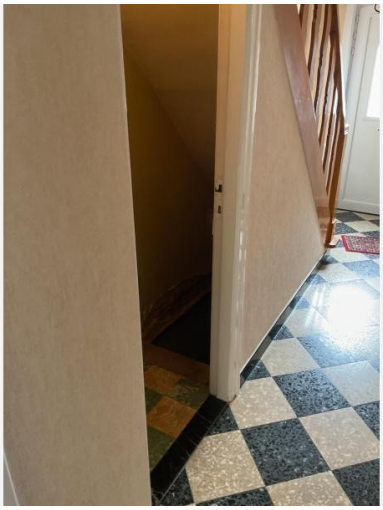
Fiche 6: Pleisterwerk muren

Geen asbest

#	Type	Referentie	Resultaat
6.1	Mengmonster	MM02	Geen asbest

Beschrijving	Pleisterwerk muren
Omgeving	Binnen
Primaire drager	Binnenwand
Bindmiddel van materiaal	Gips - kalk
Gebondenheid op basis van bindmiddel	Niet-hechtgebonden
Hoeveelheid (oppervlakte - dikte - aantal)	• 380,00 m^2 - 2,00 cm - 1 stuk
Totaal volume	7,60 m^3
Identificatiemethode	Een monstername door de asbestdeskundige met laboanalyse door een asbestlabo.
Destructieve handeling voor identificatie	Nee
Opmerking	Alle binnenmuren in de woning werden bepleisterd.

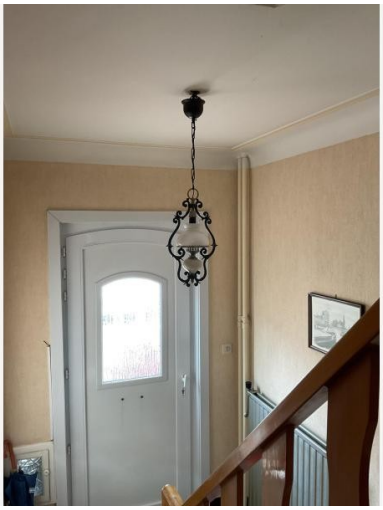
Fiche 8: Pleisterwerk plafonds

Geen asbest

#	Type	Referentie	Resultaat
8.1	Mengmonster	MM03	Geen asbest

Beschrijving	Pleisterwerk plafonds
Omgeving	Binnen
Primaire drager	Plafond
Bindmiddel van materiaal	Gips - kalk
Gebondenheid op basis van bindmiddel	Niet-hechtgebonden
Hoeveelheid (oppervlakte - dikte - aantal)	• 140,00 m^2 - 2,00 cm - 1 stuk
Totaal volume	2,80 m^3
Identificatiemethode	Een monstername door de asbestdeskundige met laboanalyse door een asbestlabo.
Destructieve handeling voor identificatie	Nee
Opmerking	Alle plafonds in de woning werden bepleisterd, behalve op zolder.

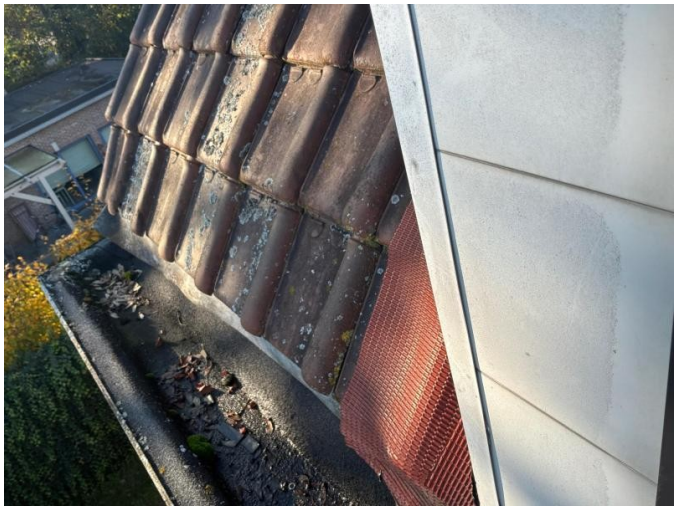
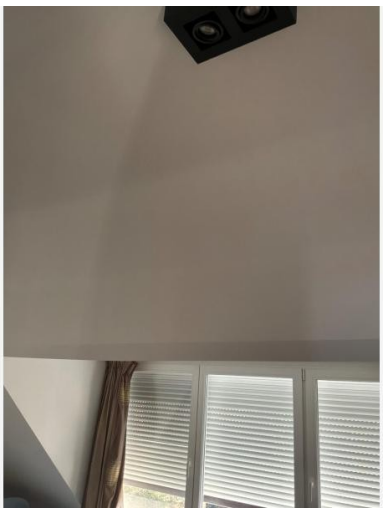
Beschrijving	Notitie	Terug te vinden op plannen
Fiche 9: Dakbedekking hellend dak	Hellend dak vernieuwd in 2011	-
Fiche 10: Onderdak	Hellend dak volledig vernieuwd in 2011.	Plan 1.5: Hoofdgebouw plan
Fiche 11: Stookketel	Productiejaar stookketel 2025.	-
Fiche 12: Alle Mastiek	Alle mastiek van alle ramen zijn niet asbestverdacht, deze zijn zacht en elastisch	-

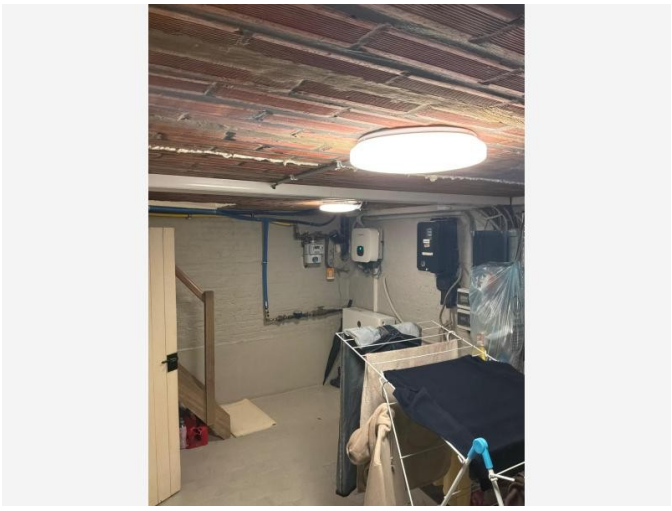
Beschrijving	Notitie	Terug te vinden op plannen
Fiche 13: Lift	-	-
Fiche 14: Cv leidingenisolatie in kelder en kruipruimte	-	Plan 1.2: Kelder
Fiche 15: Rookgaskanaal	-	-
