Asbestinventarisattest

Ooststatiestraat 319, 2550 Kontich

Attestnummer : **20260828-000224.000**
Uitgegeven op : **28.08.2026**
Geldig tot : **Onbeperkt** (tenzij de toestand wijzigt)

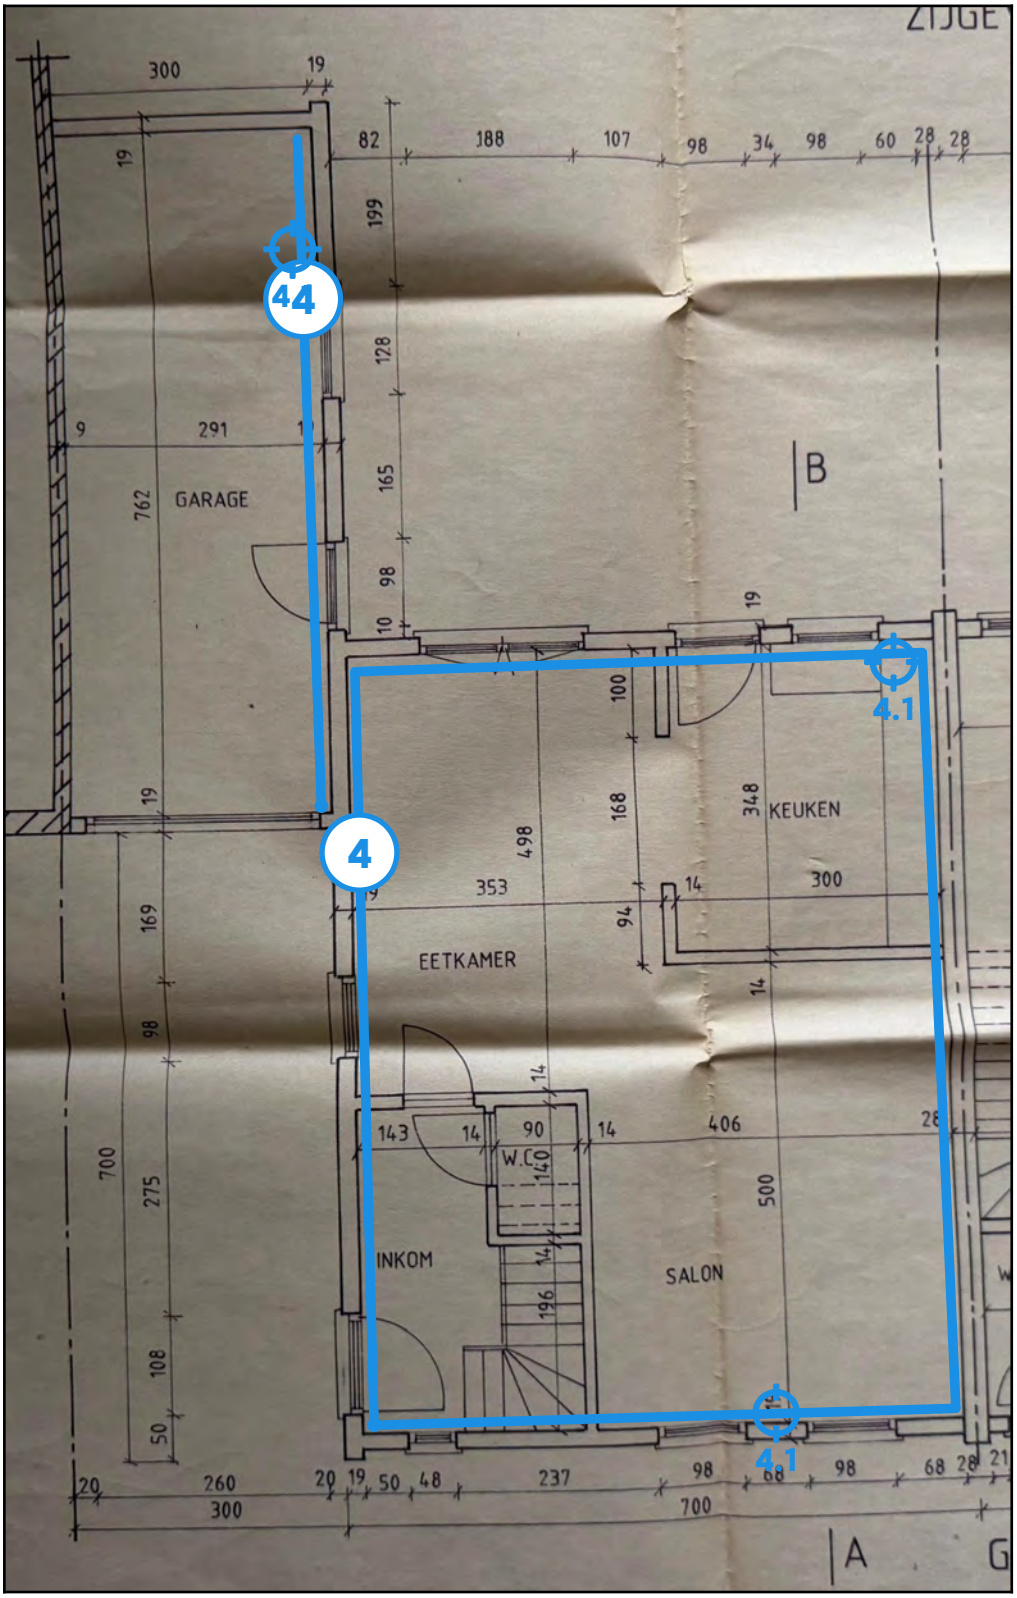
Plan 1.1: Gelijkvloers: pleister muren

4. Pleisterwerk wanden	Geen asbest	-
4.1 Code: 180826B1	Mengmonster	-

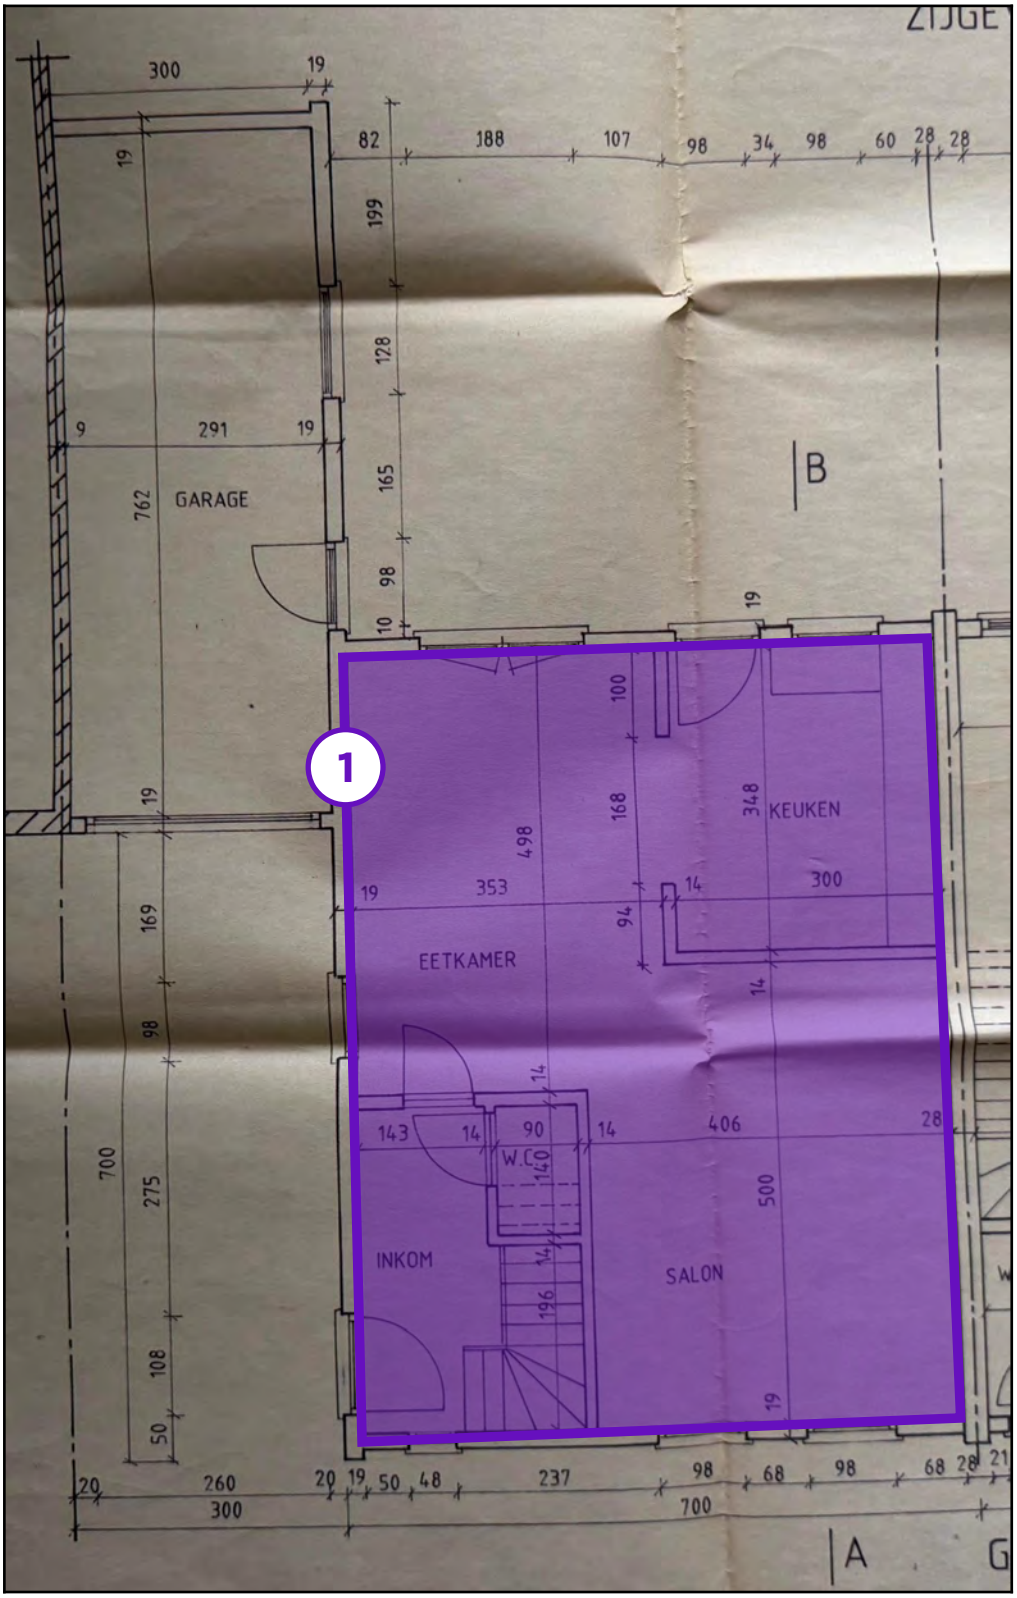
Plan 1.2: Gelijkvloers: plafond

1. Plafonds bestaande uit voorzetpanelen	Advies	-

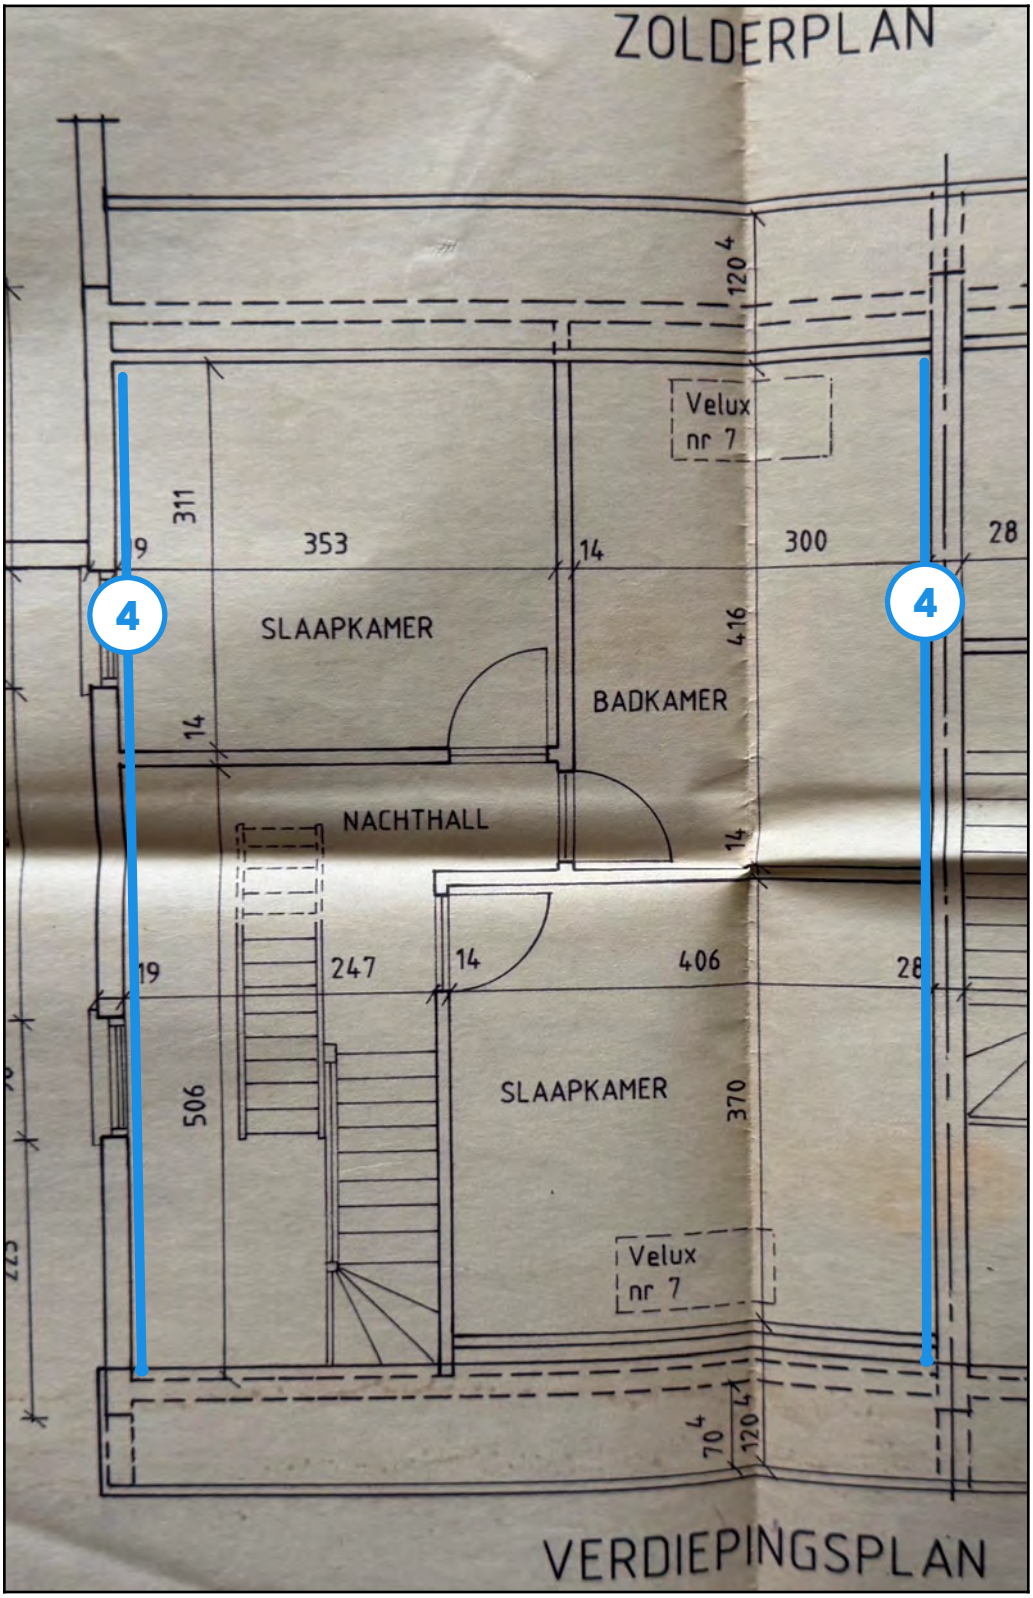
Plan 1.3: +1: pleister muren

4. Pleisterwerk wanden	Geen asbest	-

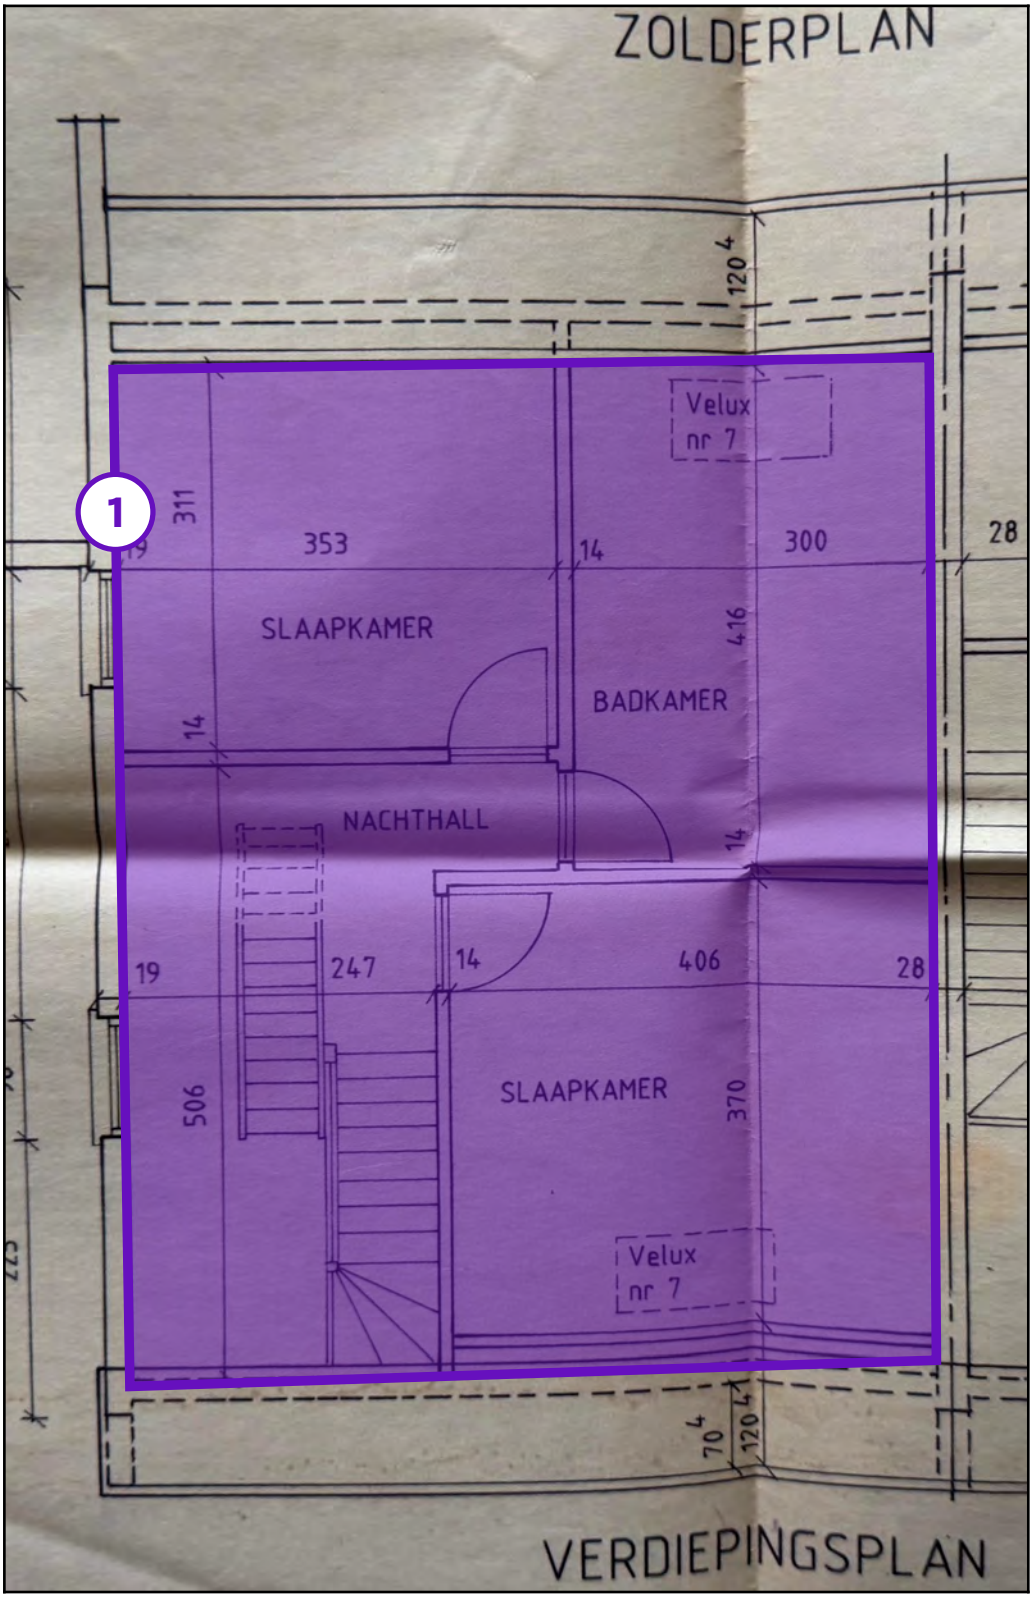
Plan 1.4: +1: plafond

1. Plafonds bestaande uit voorzetpanelen	Advies	-

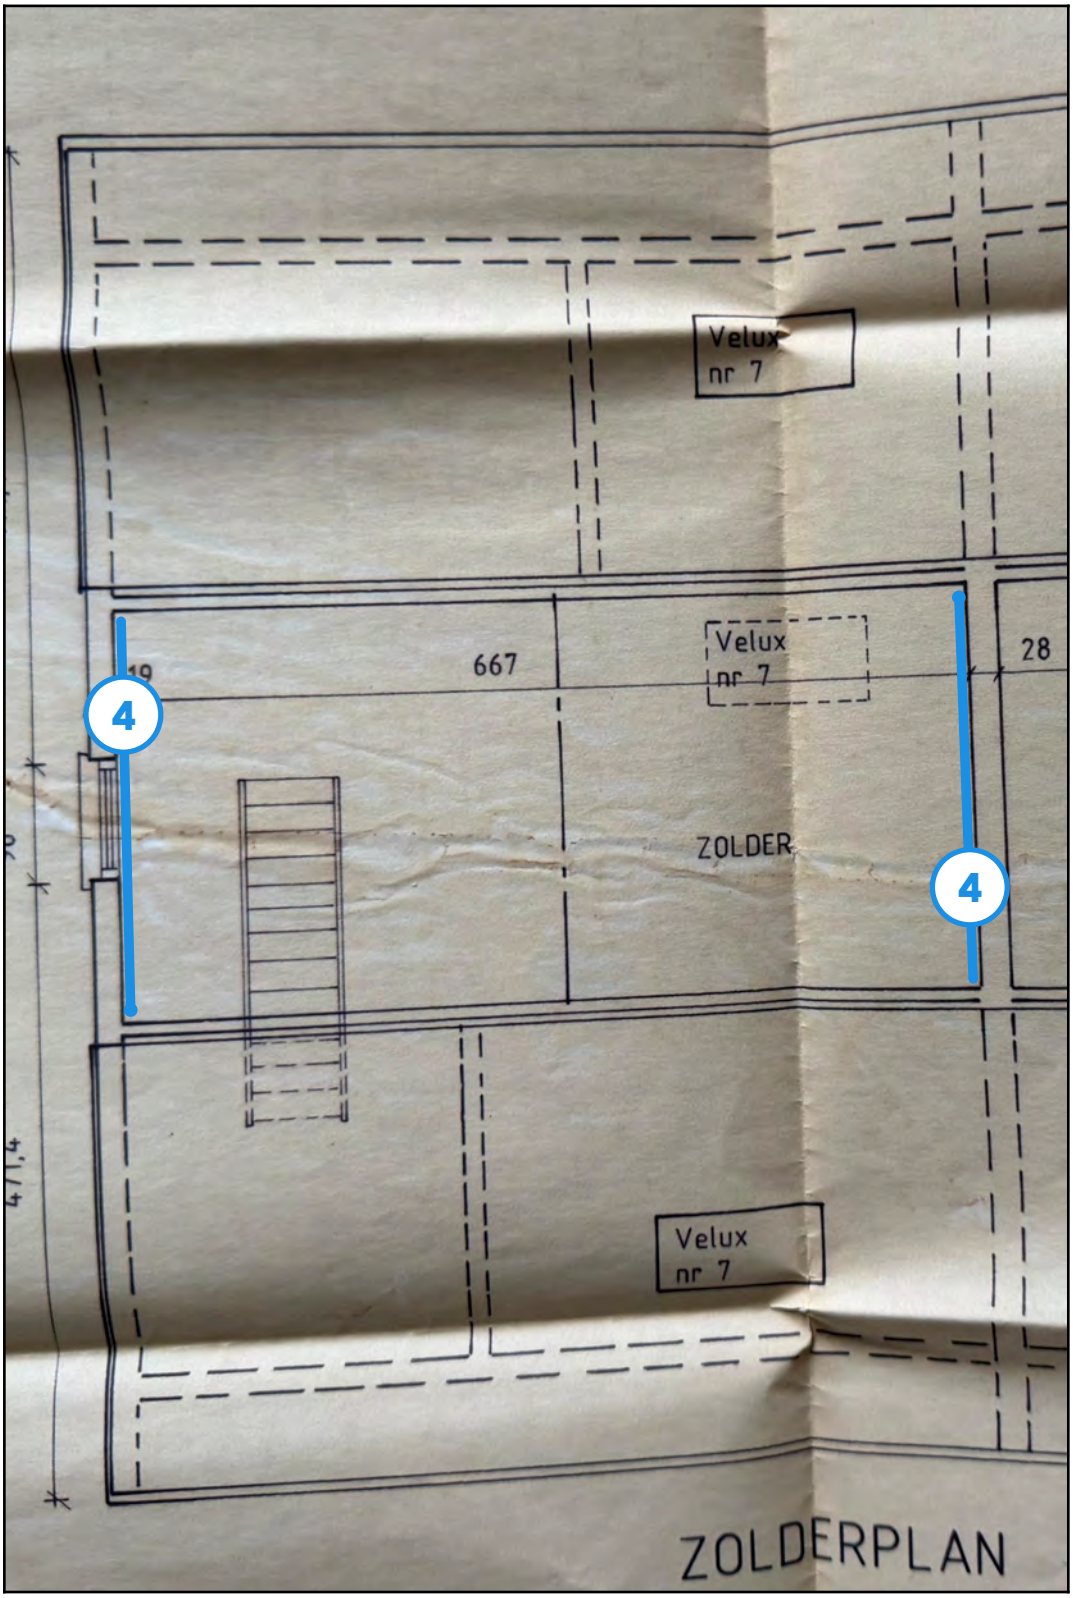
Plan 1.5: +2: pleister muren

4. Pleisterwerk wanden	Geen asbest	-

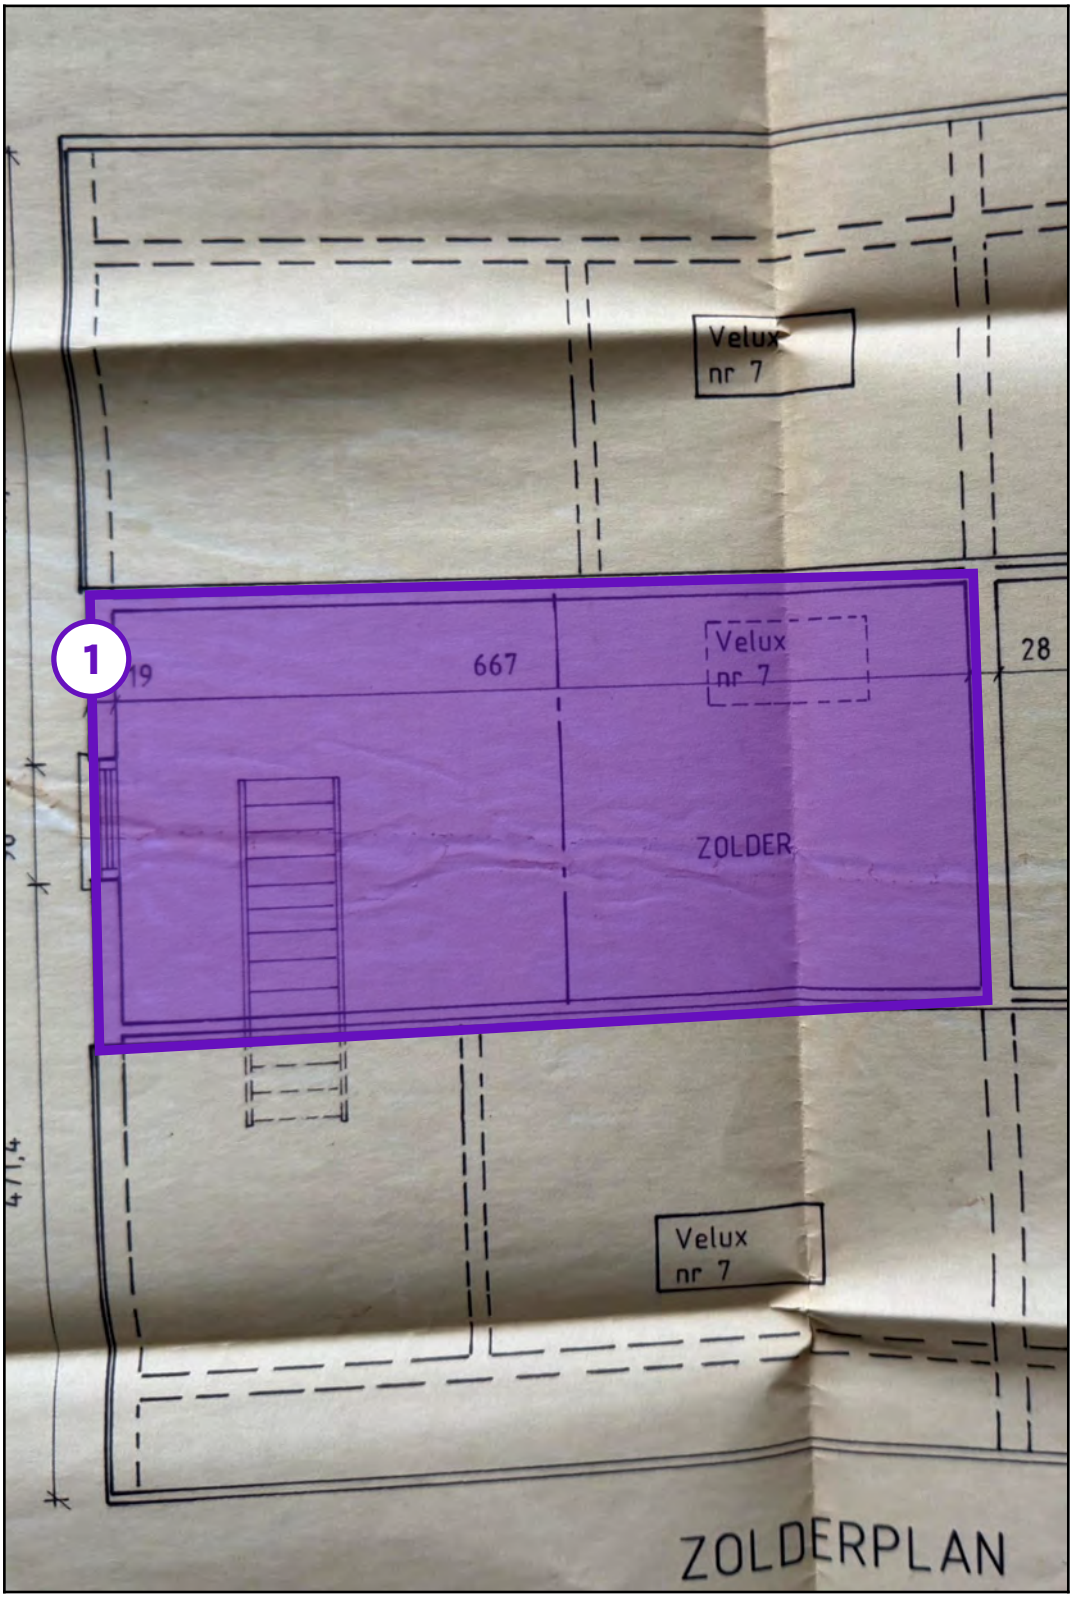
Plan 1.6: +2: plafond

1. Plafonds bestaande uit voorzetpanelen	Advies	-

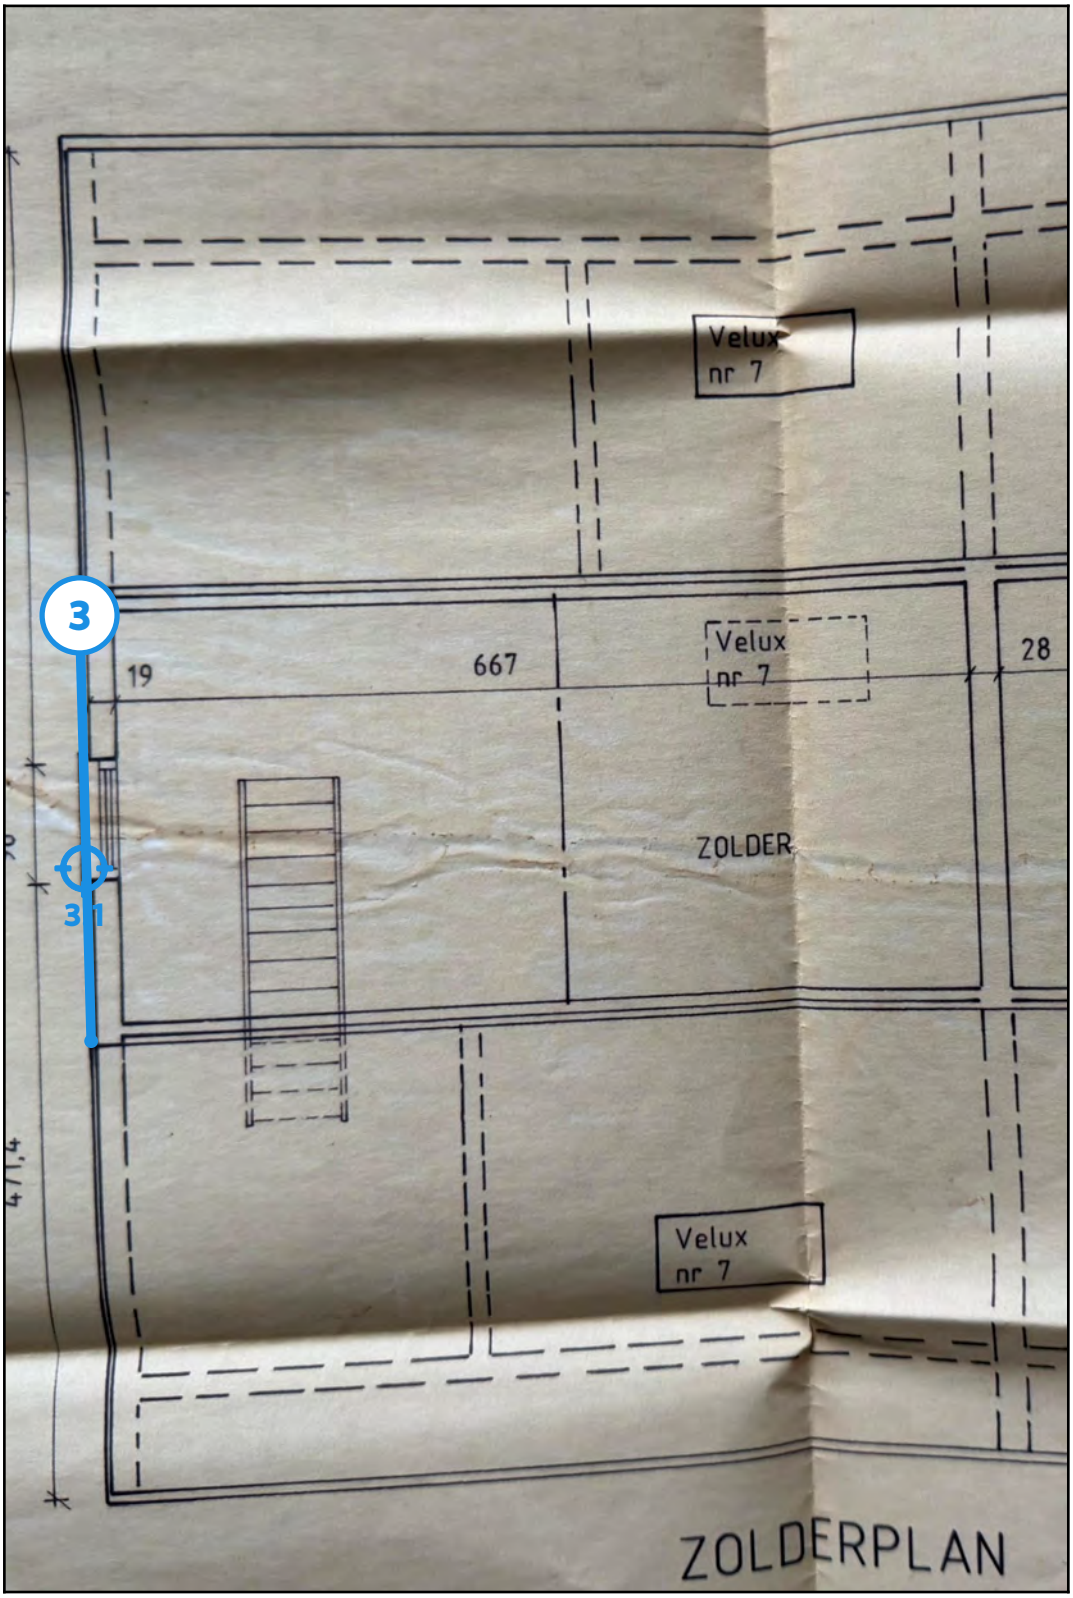
Plan 1.7: +2: gevelleien

3. Gevel met leien	Geen asbest	-
3.1 Code: 180826B3	Puntmonster	-

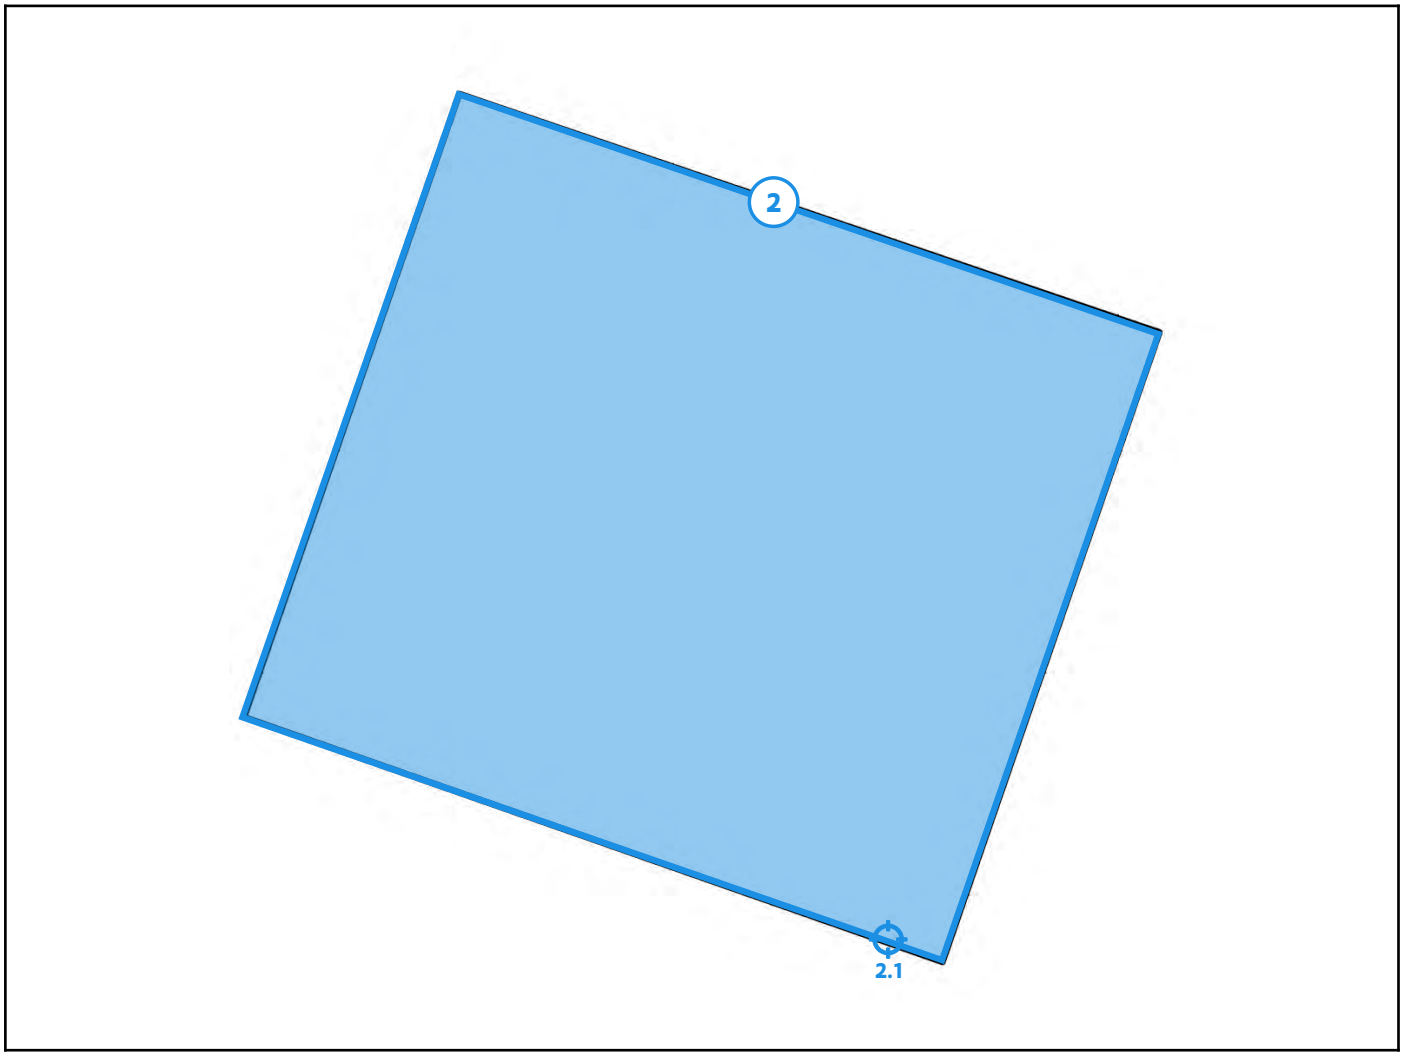
Plan 2.1: Tuinhuis

Beschrijving	Type	Actie
2. Dak bestaande uit bitumineuze shingles (tuinhuis)	Geen asbest	-
2.1 Code: 180826B2	Puntmonster	-

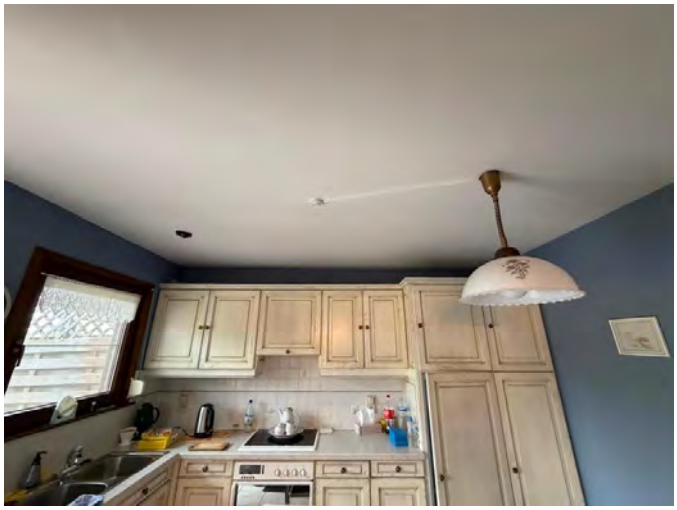
Fiche 1: Plafonds bestaande uit voorzetpanelen

De plafonds werden overal geplaatst met gyproc of met houten lambrisering. Hier zit geen asbest in.

Basis voor advies	De asbestdeskundige beoordeelt het materiaal als niet-asbestverdacht.
Primaire drager	Plafond

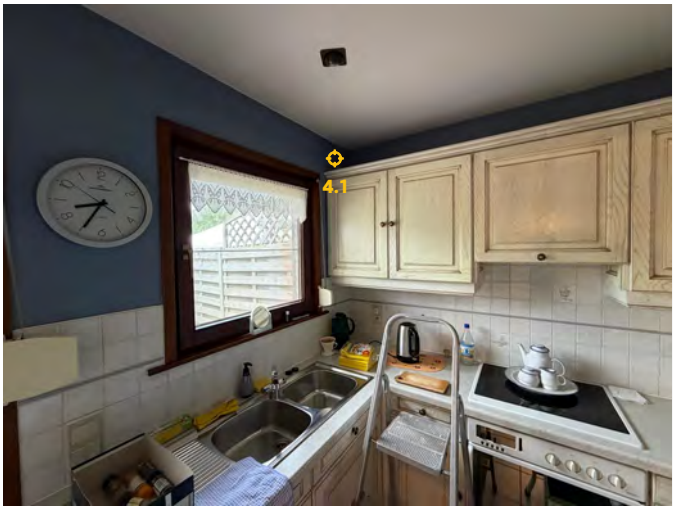
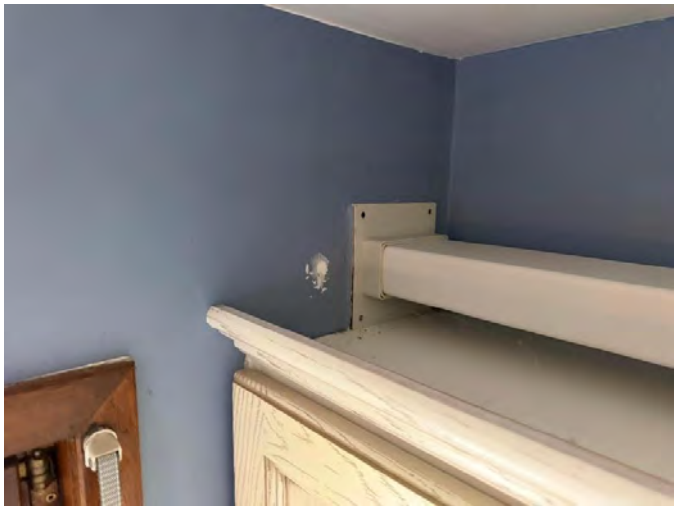
Fiche 4: Pleisterwerk wanden

Geen asbest

#	Type	Referentie	Resultaat
4.1	Mengmonster	180826B1	Geen asbest
