Asbestinventarisattest

Dennenlaan 69/G5, 2610 Antwerpen

Attestnummer : **20261019-000370.000**
Uitgegeven op : **19.10.2026**
Geldig tot : **19.10.2031**

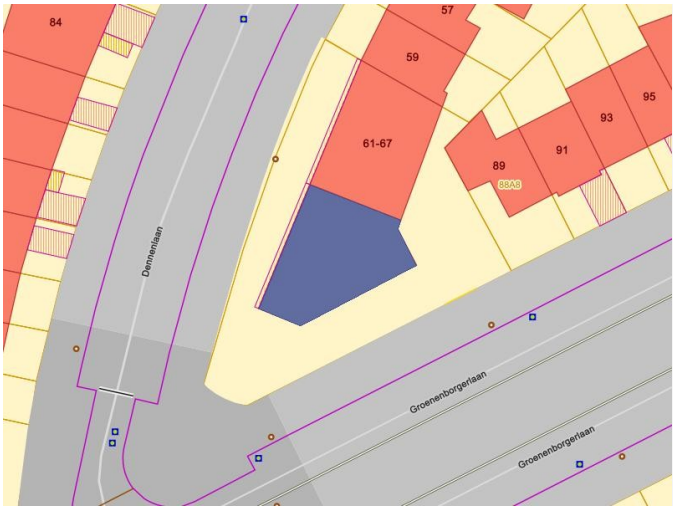
Plan 1.1: Screenshot 2026-10-08 181643

Beschrijving	Type	Actie
1. Leidingisolatie	Asbestmateriaal	Dringend verwijderen

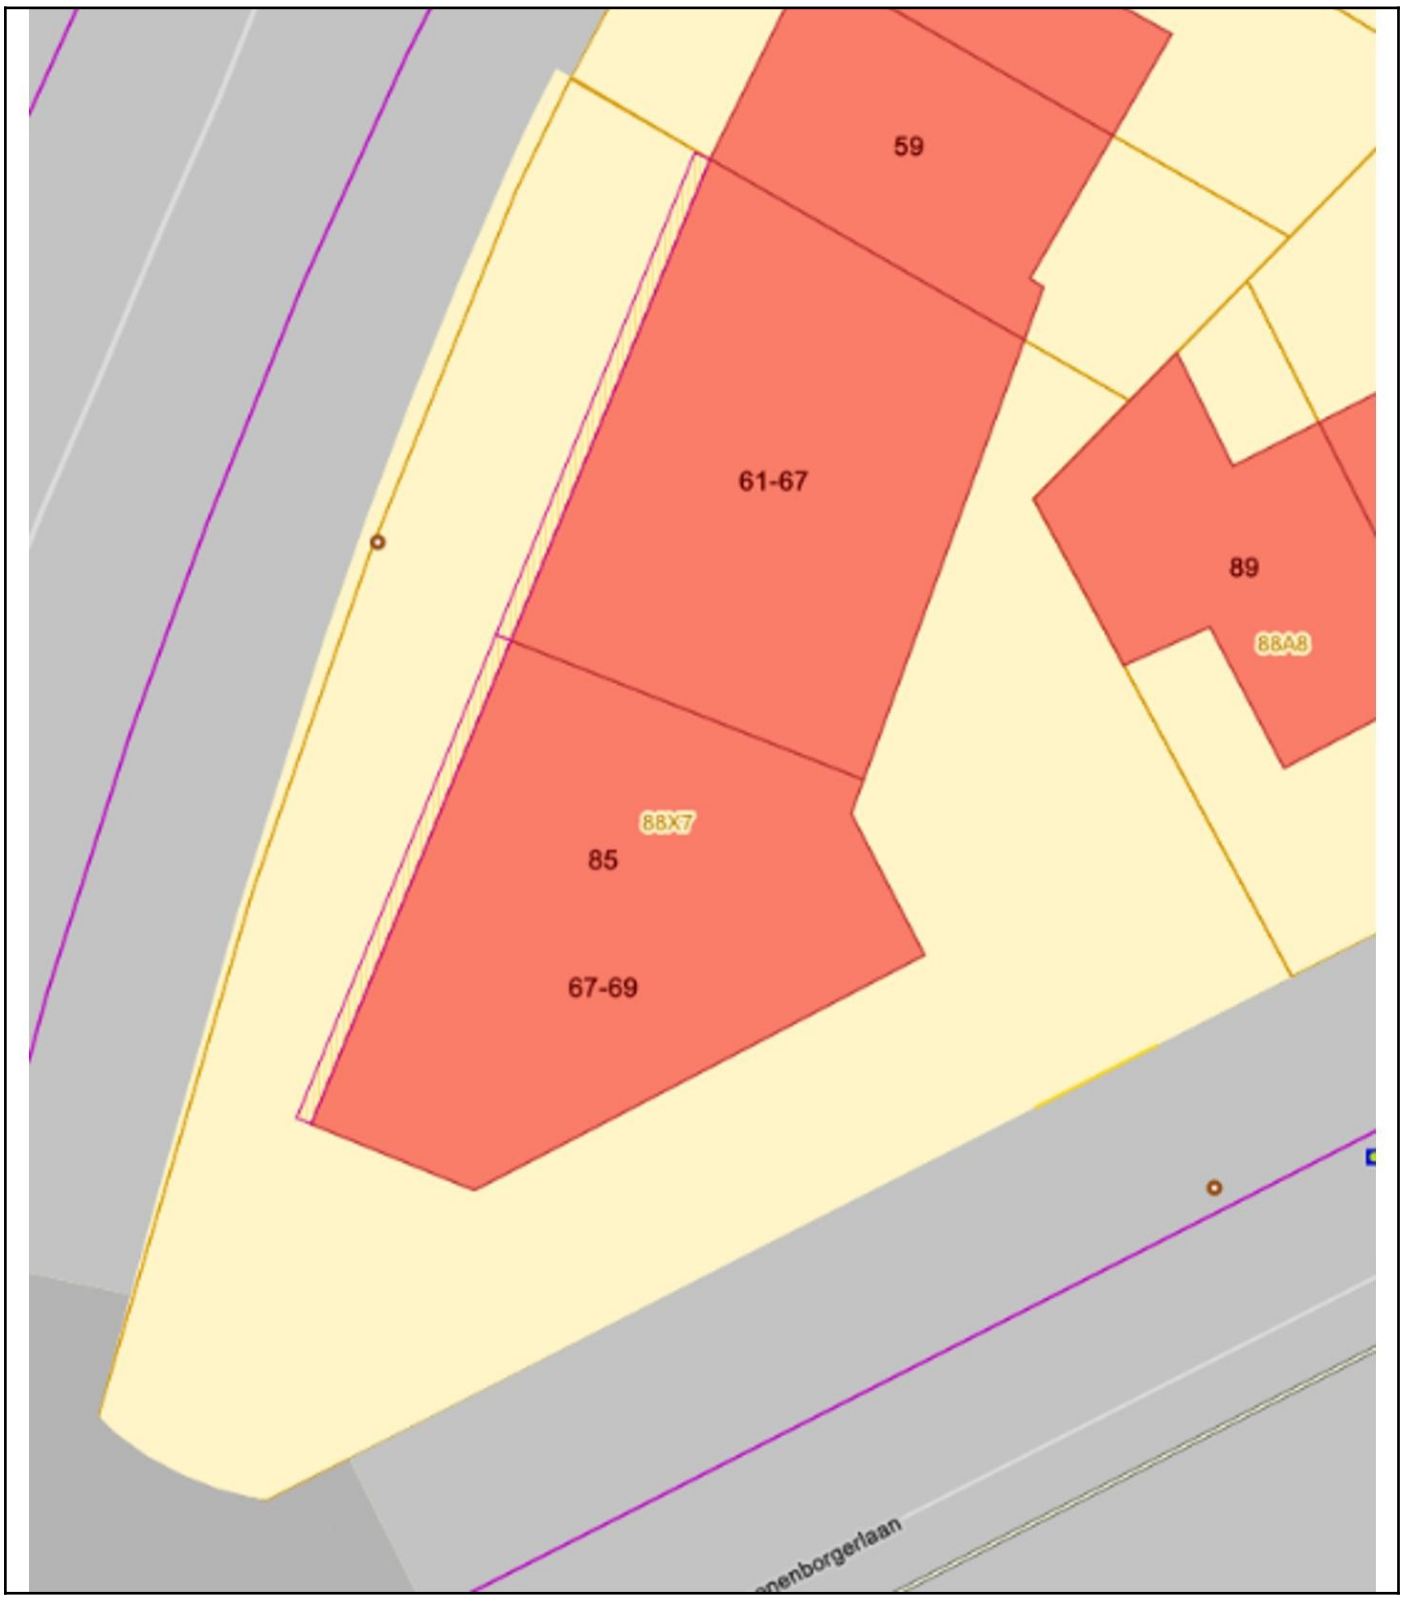
Fiche 1: Leidingisolatie

Eindbeoordeling materiaalrisico	Hoog materiaalrisico en/of hoge kans op vezelvrijgave

Gebondenheid	Categorie 2: niet-hechtgebonden met matrix
Asbestsoort (vezeltype)	Crocidoliet aanwezig
Asbestconcentratie	Hoog (>= 50%)
Afschermingsgraad van het gehele materiaal	Geheel of deels vrij aan de binnenlucht, maar geen contact met binnenluchtstromen
Toestand van het materiaal	Matig beschadigd, matig verweerd

Beschrijving	Leidingisolatie
Omgeving	Binnen
Primaire drager	Plafond
Asbestmateriaal	In-situ afwerkingslagen - Thermische isolatie
Bindmiddel van asbestmateriaal	Gips - kalk
Gebondenheid op basis van bindmiddel	Niet-hechtgebonden
Hoeveelheid (lengte - omtrek - dikte - aantal)	• 3,00 m - 20,00 cm - 2,00 cm - 1 stuk • 3,00 m - 40,00 cm - 2,00 cm - 1 stuk
Totaal volume	0,036 m^3
Eenvoudig bereikbaar	Ja
Bevestigingswijze	• Geklemd
Identificatiemethode	De asbestdeskundige beoordeelt het materiaal als asbestverdacht en dus asbesthoudend, en dit zonder monstername. Motivatie: De materialen behoren niet toe aan de eigenaar voor wie de asbestdeskundige de asbestinventaris uitvoert.
Destructieve handeling voor identificatie	Nee
Opmerking	De buizen lopen volledig door de garage heen en zijn geen eigendom van de eigenaar van de garagebox

Dringend verwijderen

- Zorg voor een veilig beheer. Vermijd het beschadigen van het asbestmateriaal. Controleer de toestand jaarlijks op wijzigingen.
- Sluit de ruimte luchtdicht af en vermijd het betreden van de ruimte.
- Scherm in afwachting van verwijdering het asbestmateriaal af van luchtstromingen en verstoring: bijvoorbeeld door het te verpakken, te fixeren, af te dekken, signalisatie - afbakening aan te brengen, ...
- Verwijder dit asbestmateriaal zo snel mogelijk. Volg de toestand goed op.
- Voer binnenluchtmetingen uit om actuele blootstellingsrisico's in de binnenlucht te monitoren.
- Voer bijkomende staalname(s) uit.

- Hermetische zone (erkend asbestverwijderaar)
  Gipsisolatie wordt losgesneden van dragermateriaal (leiding), asbesthoudend gips zal gemakkelijk verbrokkelen en is losgebonden. Om geen asbestvezels te verspreiden naar de omgeving, dient dit in hermetische zone verwijderd te worden.
