Asbestinventarisattest

Oudebaan 46, 2640 Mortsel

Attestnummer : **20250225-000448.000**
Uitgegeven op : **25.02.2025**
Geldig tot : **25.02.2035**

Asbestveilig (maar niet asbestvrij)

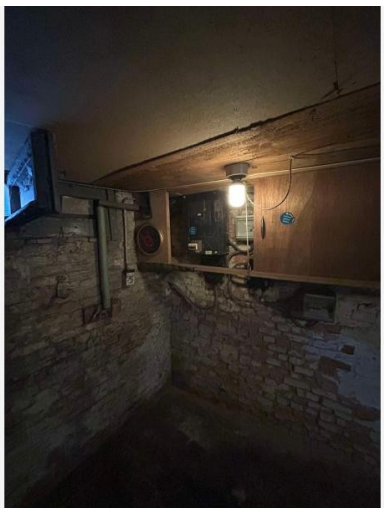
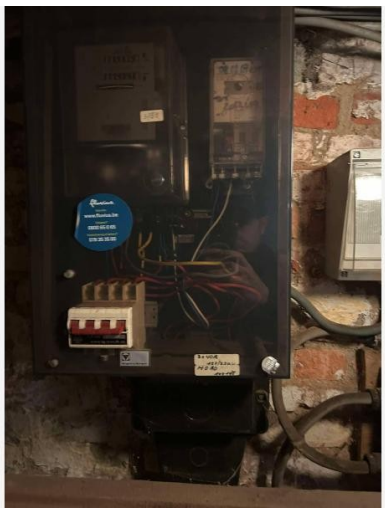
Fiche 1: Bakeliet

Asbestmateriaal

Eindbeoordeling materiaalrisico	Laag materiaalrisico en/of verlaagde kans op vezelvrijgave

Gebondenheid	Categorie 1: hechtgebonden in oorsprong
Asbestsoort (vezeltype)	Crocidoliet aanwezig
Asbestconcentratie	Laag (< 50%)
Afschermingsgraad van het gehele materiaal	Geheel of deels (ook) vrij aan de binnenlucht
Toestand van het materiaal	Onbeschadigd, niet verweerd

Beschrijving	Bakeliet
Omgeving	Binnen
Primaire drager	Communicatie en elektrische infrastructuur en uitrusting
Asbestmateriaal	Plaat, paneel, tablet - Type Bakeliet
Bindmiddel van asbestmateriaal	Kunststof of -hars
Gebondenheid op basis van bindmiddel	Hecht
Hoeveelheid (oppervlakte - dikte - aantal)	• 0,20 m^2 - 2,00 cm - 1 stuk
Totaal volume	0,004 m^3
Eenvoudig bereikbaar	Ja
Bevestigingswijze	• Geschroefd
Identificatiemethode	Vaststelling zonder monstername
Destructieve handeling voor identificatie	Nee

- Zorg voor een veilig beheer. Vermijd het beschadigen van het asbestmateriaal. Controleer de toestand jaarlijks op wijzigingen.

- Eenvoudige handelingen: mag via doe-het-zelf of door werknemer(s) met opleidingsattest eenvoudige handelingen
  Afgesloten of verzegelde kast --> EH opgeleid technieker personeel 8u basisopleiding asbest.

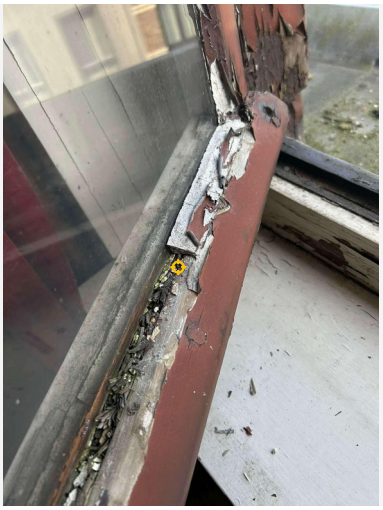
Fiche 4: mastiek

Geen asbest

#	Type	Referentie	Resultaat
4.1	Puntmonster	2518428-02	Geen asbest
