Asbestinventarisattest

Pieter Reypenslei 30/1, 2640 Mortsel

Attestnummer : **20261112-000373.000**
Uitgegeven op : **12.11.2026**
Geldig tot : **Onbeperkt** (tenzij de toestand wijzigt)

Asbestveilig (maar mogelijk niet asbestvrij)

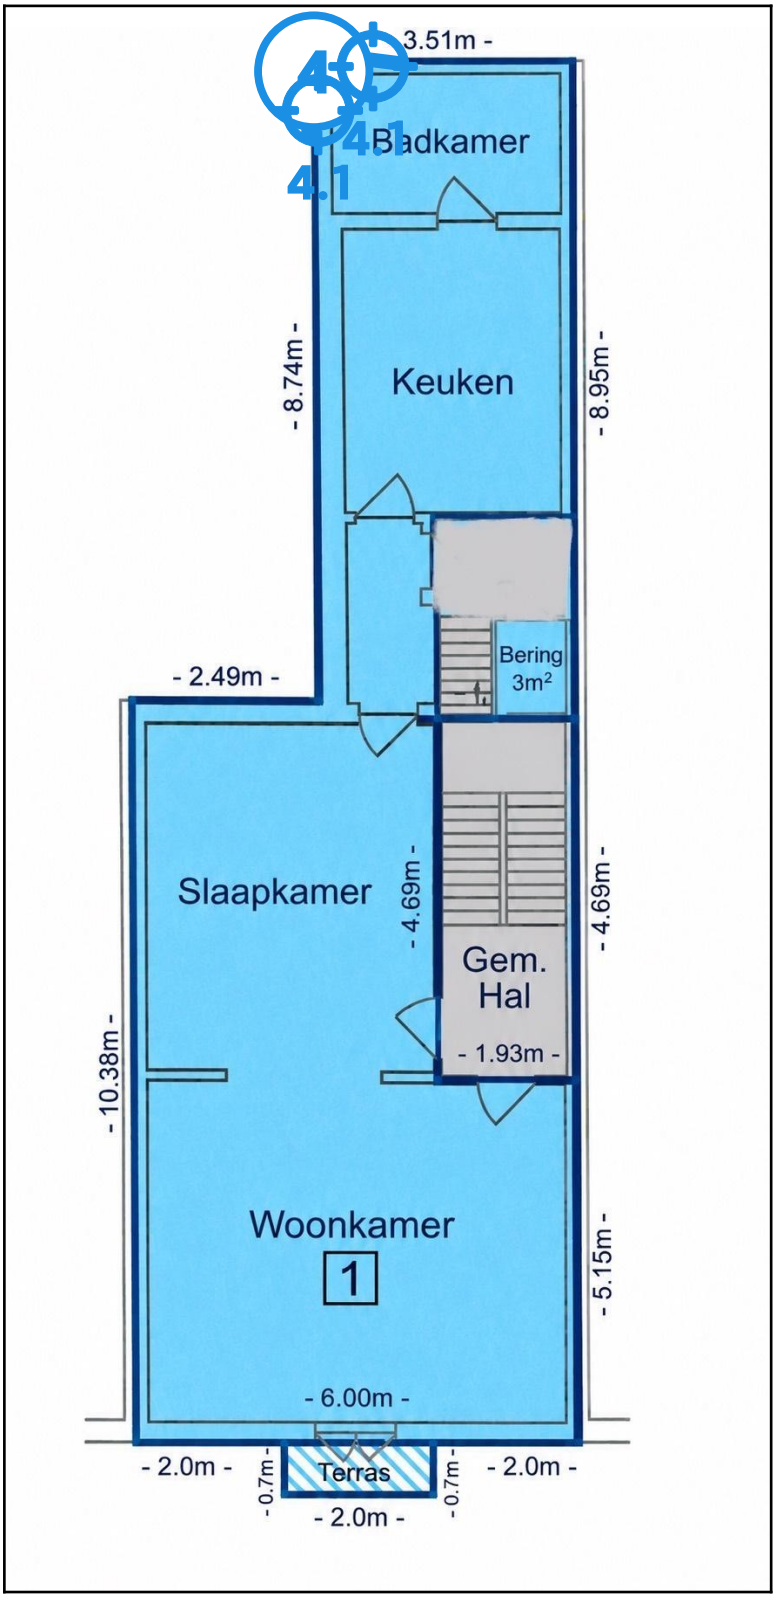
Plan 1.1: Appartement

4. Cementering CV ketel	Geen asbest	-
4.1 Code: Cementering CV ketel	Mengmonster	-

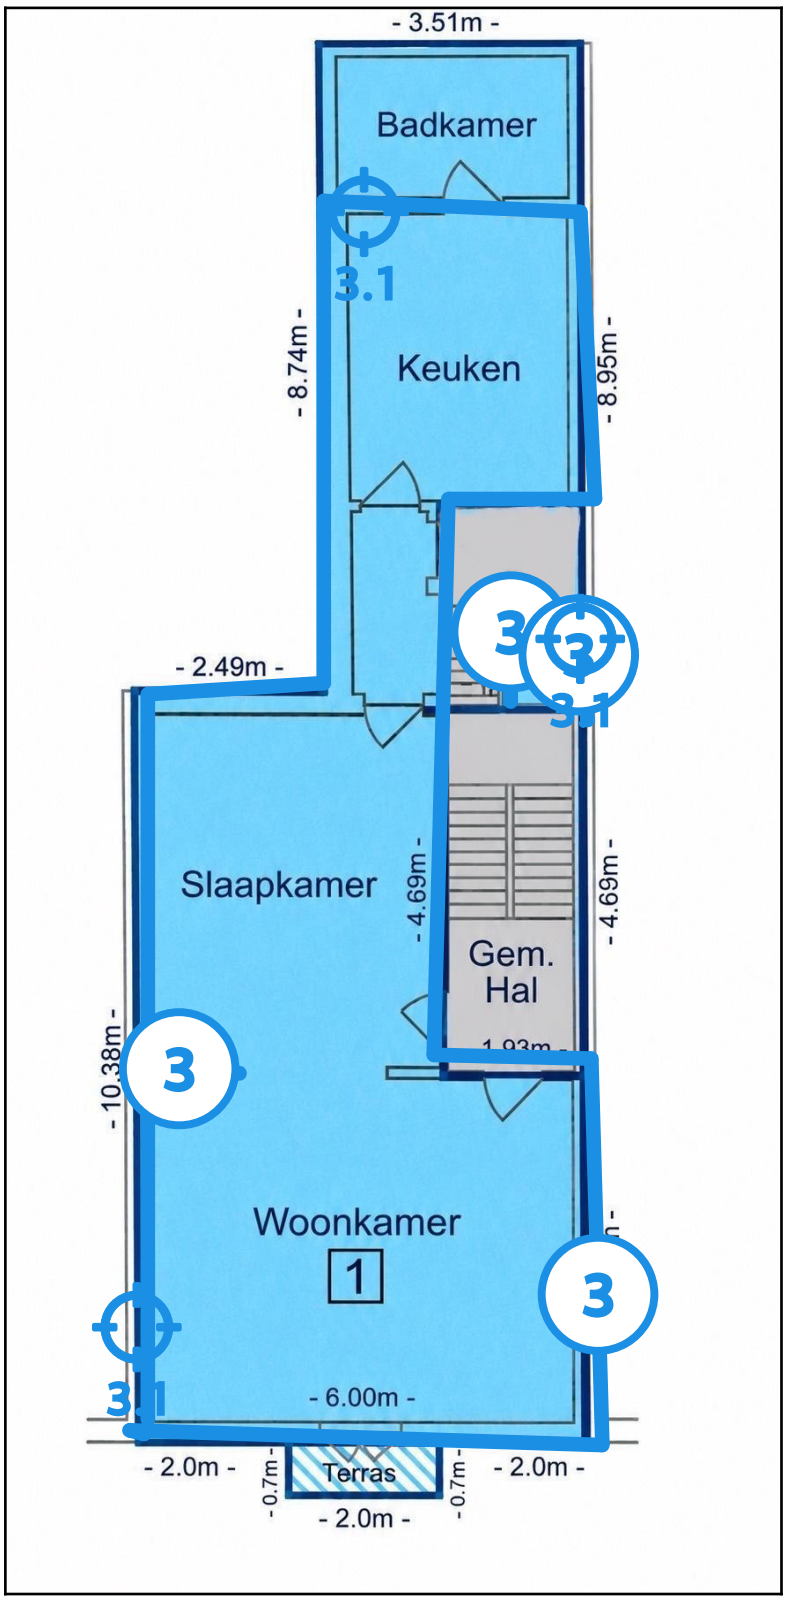
Plan 1.2: Appartement kopie

3. Pleister wand	Geen asbest	-
3.1 Code: Pleister wand	Mengmonster	-

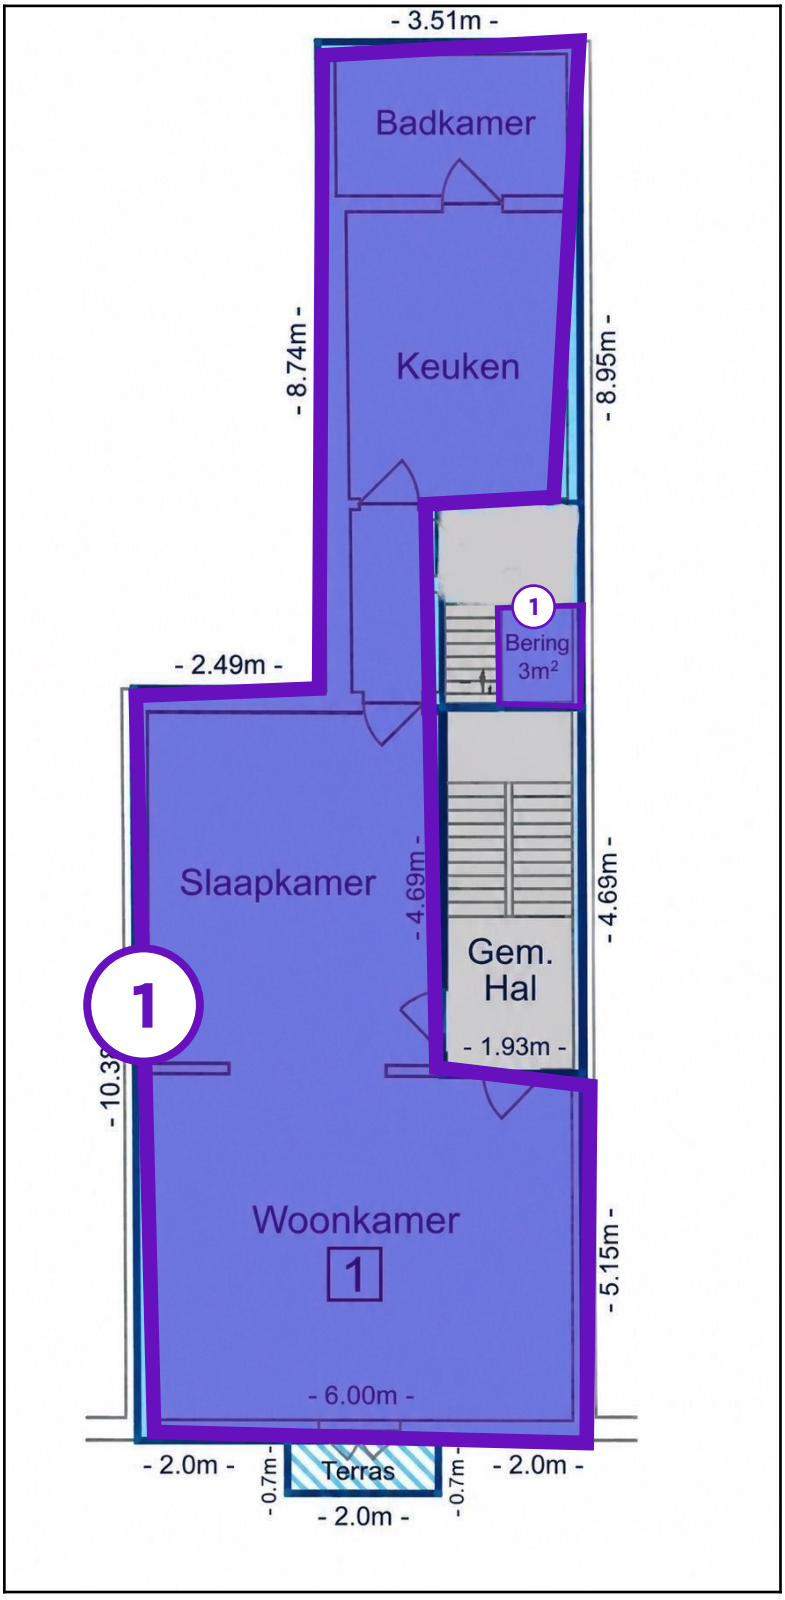
Plan 1.3: Appartement kopie kopie

1. Valse plafonds	Advies	-

De plafonds werden afgewerkt met plastic, hout of gyproc. Deze zijn niet asbestverdacht. We weten niet wat er zich daaronder bevind. Dit kunnen asbestverdachte toepassingen zijn. Wees hiervoor waakzaam.

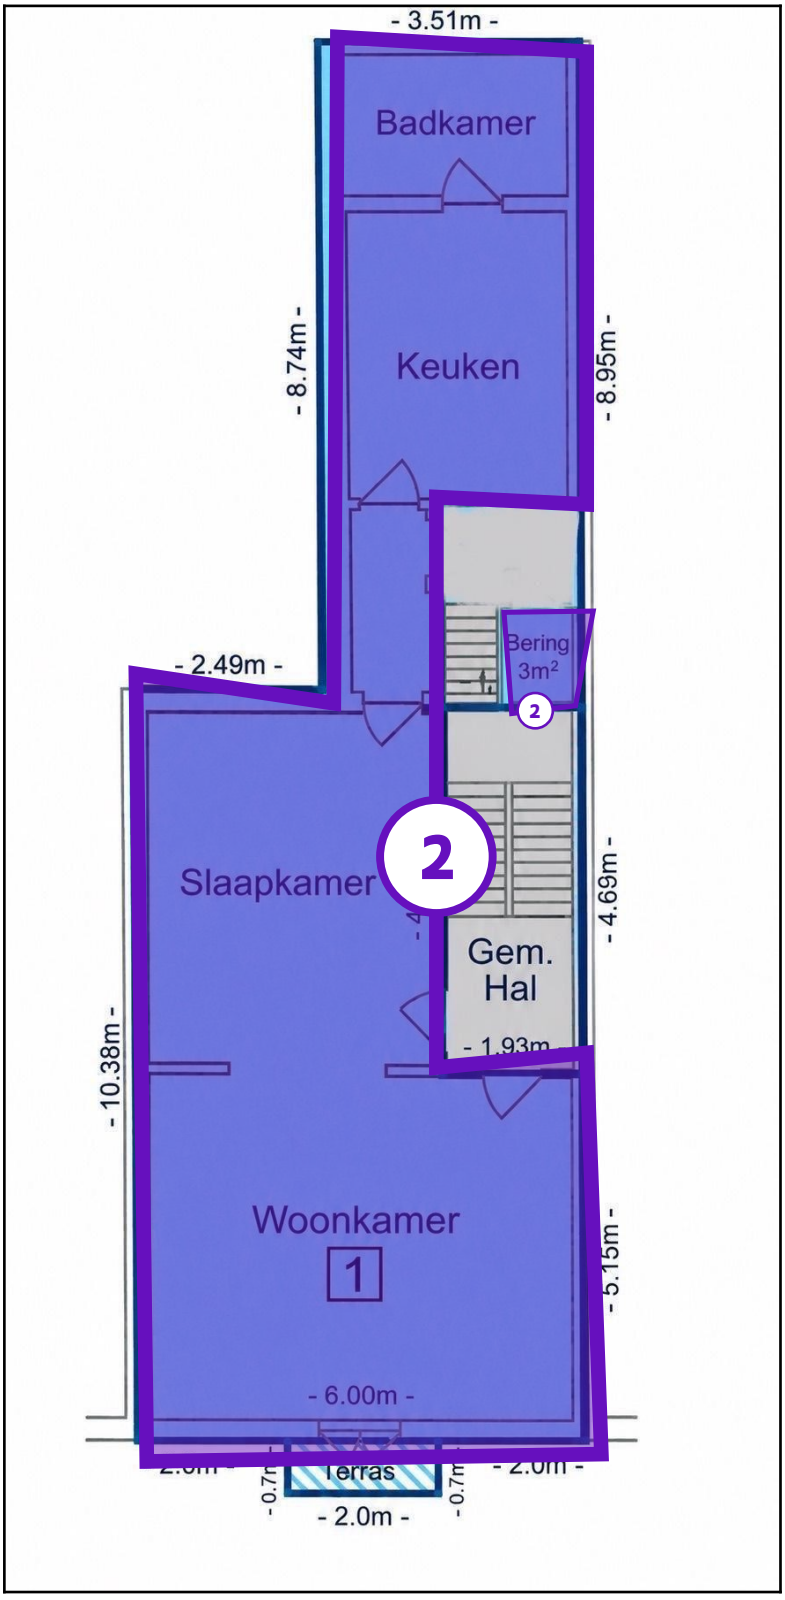
Plan 1.4: Appartement kopie kopie kopie

2. Vloer- en tegellijm	Advies	-

In het inspectieprotocol is een monstername van tegel- en vloerlijm verplicht om dit te identificeren als niet-asbesthoudend. Er waren geen facturen ter beschikking die bevestigen dat de tegels/vloer na 2001 waren geplaatst. Er waren geen bestaande beschadigingen aan de wandtegels of vloer om de lijm voldoende te kunnen inspecteren. Om dit af te toetsen is het aangewezen om bij eventuele renovatiewerken aan de tegels en de parket verder onderzoek/staalname te laten uitvoeren ter controle.

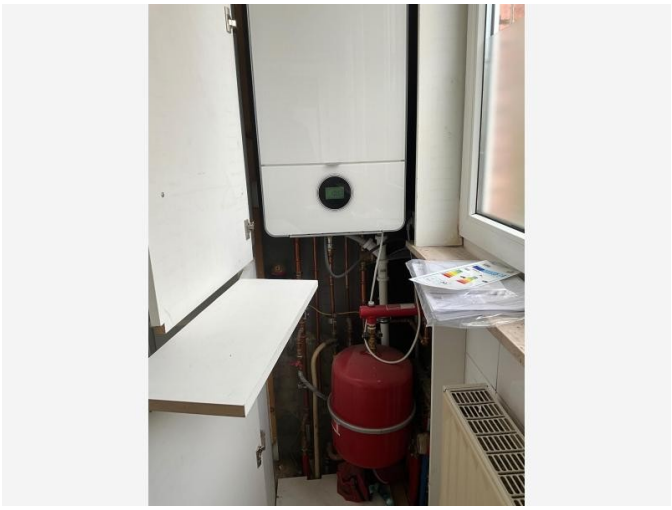
Beschrijving	Notitie	Terug te vinden op plannen
Fiche 5: Mastiek	Mastiek is zacht en elastisch. Bij deze weten we dat het niet asbestverdacht is.	-
Fiche 6: Materialen stookketel	Ketel en bijhorende materialen gemaakt en geplaatst in 2020.	-
