Asbestinventarisattest

Mechelsesteenweg 111/8, 2640 Mortsel

Attestnummer : **20240919-000511.000**
Uitgegeven op : **19.09.2024**
Geldig tot : **19.09.2034**

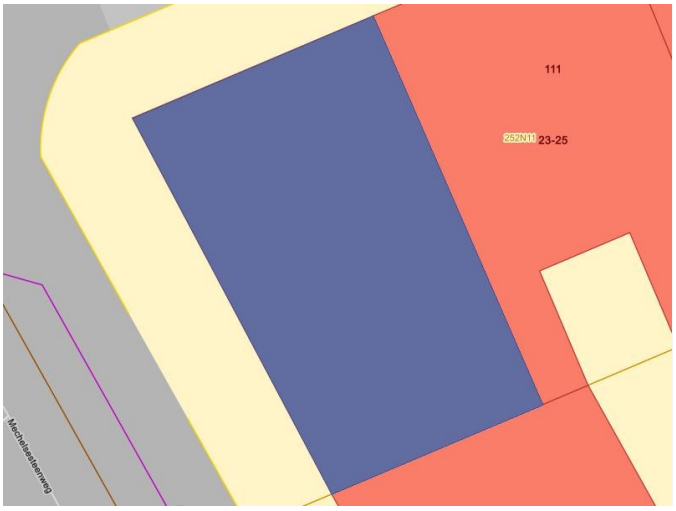
Plan 1.1: Plattegrond appartement

Beschrijving	Type	Actie
8. Pleisterwerk plafond	Geen asbest	-
8.1 Code: MM 01 pleisterwerk plafond	Mengmonster	-

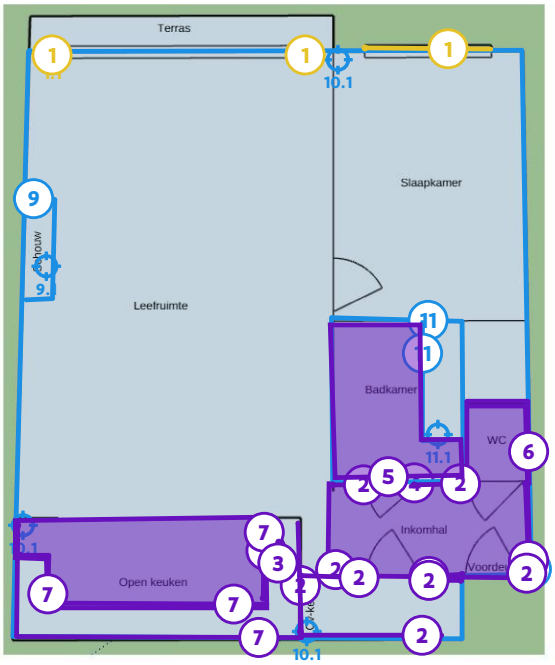
Plan 1.2: Plattegrond appartement

Beschrijving	Type	Actie
1. Kit ramen	Asbestmateriaal	Zorgvuldig beheren
1.1 Code: MM 04 kit ramen	Puntmonster	-
2. Plinten inkomhal	Advies	-
3. Trilplaatjes onder pompbak	Advies	-
4. Tegellijm vloer inkomhal, keuken en wc	Advies	-
5. Tegellijm vloer badkamer	Advies	-
6. Tegellijm muur wc	Advies	-
7. Tegellijm muur keuken	Advies	-
9. Tegellijm schoorsteen	Geen asbest	-

9.1 Code: MM 06 Tegellijm schoorsteen	Puntmonster	-
10. Pleisterwerk muur	Geen asbest	-
10.1 Code: MM 02 Mengmonster pleisterwerk muur	Mengmonster	-
11. Tegellijm muur badkamer	Geen asbest	-
11.1 Code: MM 03 Tegellijm badkamer	Puntmonster	-

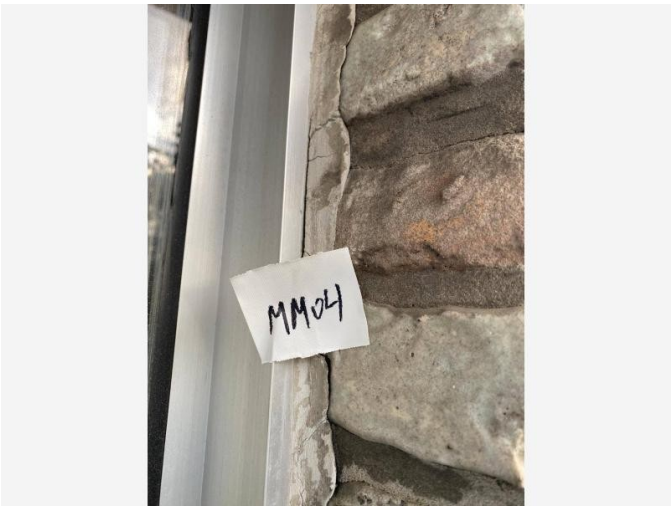
Fiche 1: Kit ramen

Asbestmateriaal

Het asbestmateriaal valt onder de mijlpaal van 2040.

Eindbeoordeling materiaalrisico	Laag materiaalrisico en/of verlaagde kans op vezelvrijgave

#	Type	Referentie	Resultaat
1.1	Puntmonster	MM 04 kit ramen	Chrysotiel

- Zorg voor een veilig beheer. Vermijd het beschadigen van het asbestmateriaal. Controleer de toestand jaarlijks op wijzigingen.
- Zorg voor een veilig beheer en verwijder dit asbestmateriaal wanneer het bij werken eenvoudig bereikbaar wordt. Controleer de toestand jaarlijks op wijzigingen.

- Eenvoudige handelingen: mag via doe-het-zelf of door werknemer(s) met opleidingsattest eenvoudige handelingen
  Bij het vervangen van de verouderde ramen dient de kit te worden verwijderd door een daarvoor opgeleide installateur, aannemer of asbestverwijderaar.

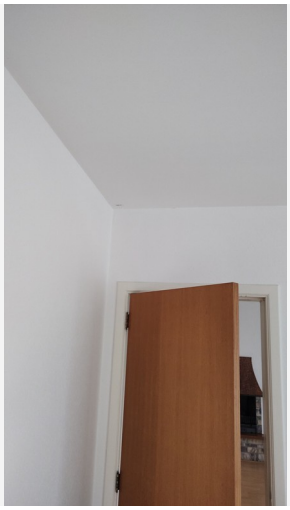
Fiche 8: Pleisterwerk plafond

Geen asbest

#	Type	Referentie	Resultaat
8.1	Mengmonster	MM 01 pleisterwerk plafond	Geen asbest
